Hauts-de-France, Aisne
Soucy
8 place de la Mairie

Ferme, dite ferme de Saint-Médard

Numéro de dossier : IA00067131
Date de l'enquête initiale : 1985
Date(s) de rédaction : 1989, 2016
Cadre de l'étude : inventaire topographique canton de Villers-Cotterêts
Degré d'étude : étudié
Référence du dossier Monument Historique : PA00115952

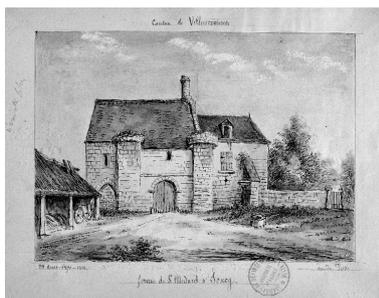
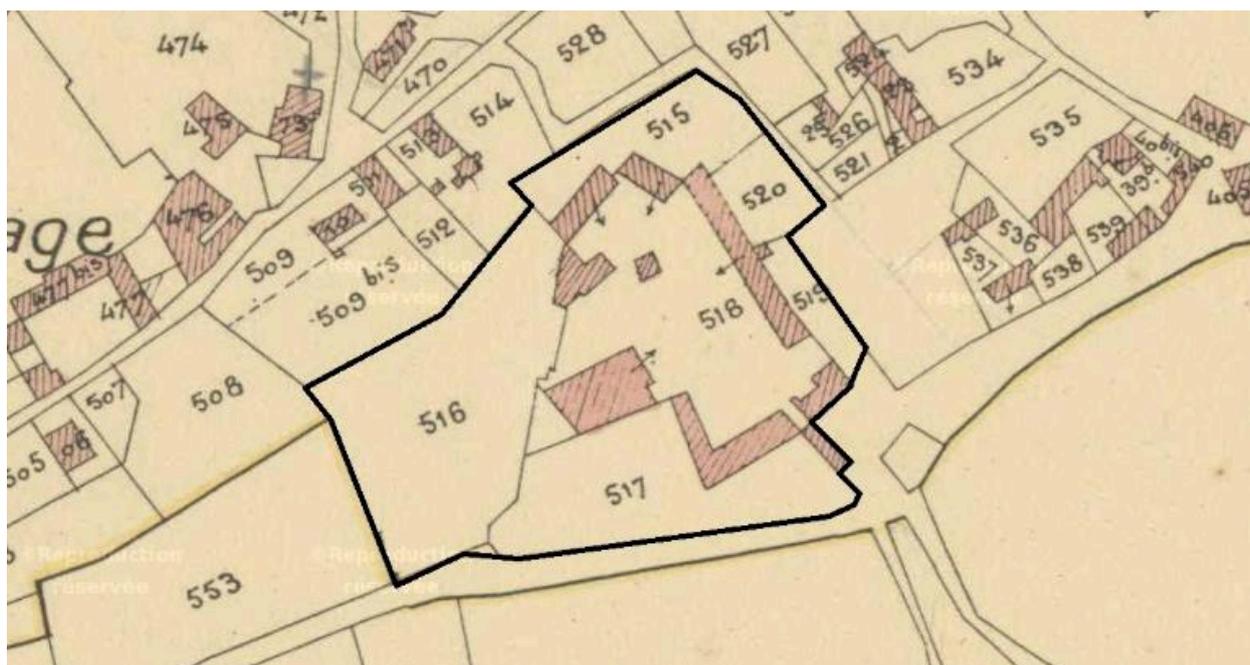
Plan-masse et de situation de la ferme, extrait de la section B du plan cadastral de 1835 (AD Aisne : 3P0915_03).
Phot. Archives départementales de l'Aisne
IVR32_20160205002NUCA

Plan-masse et de situation de la ferme, extrait de la section B du plan cadastral de 1835 (AD Aisne : 3P0915_03).

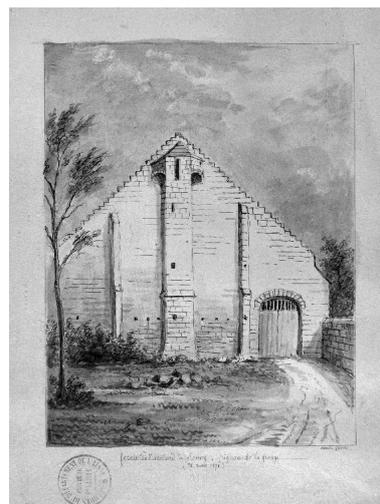
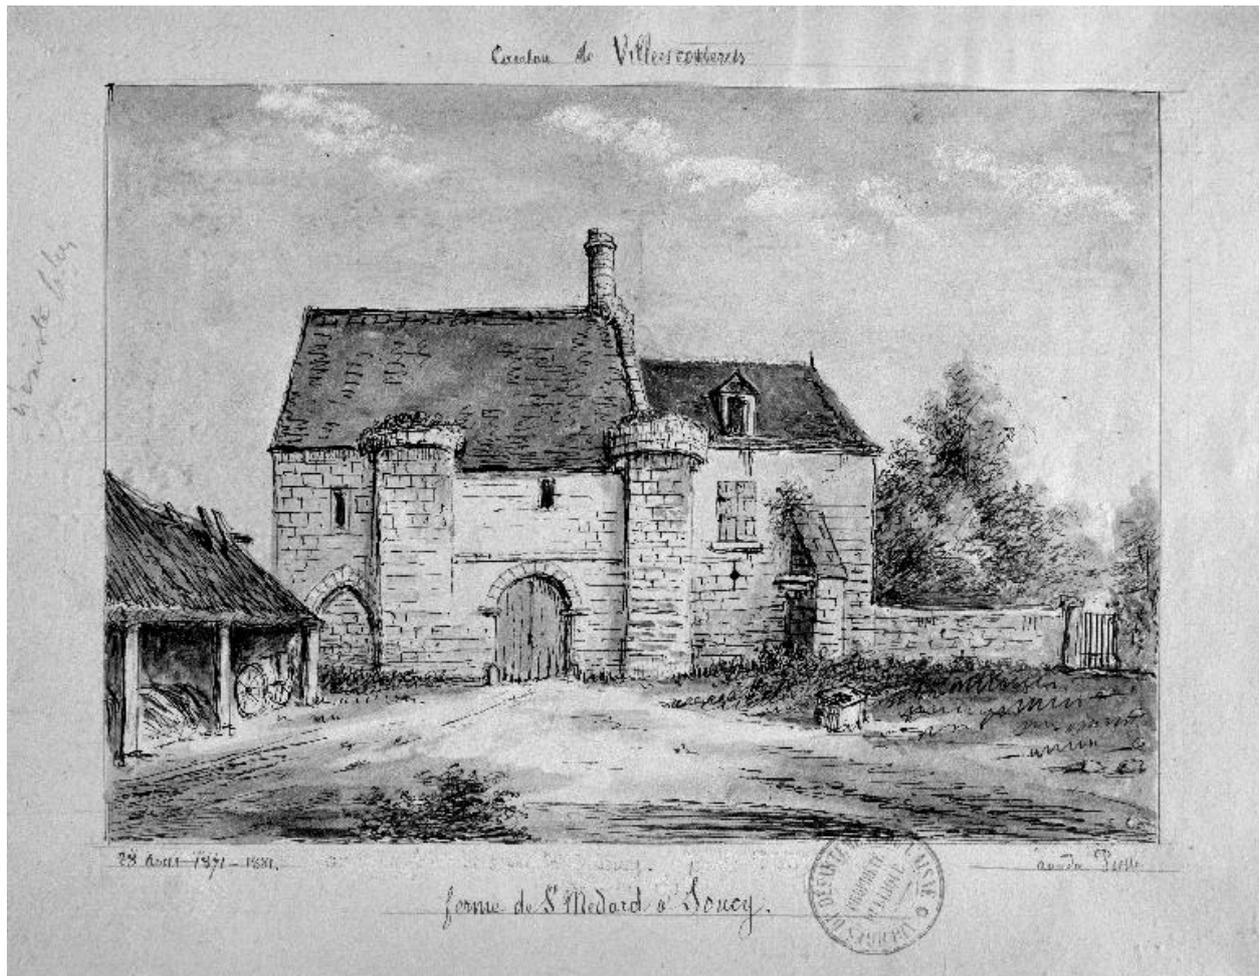
Vue de l'entrée de la ferme, dessinée le 28 août 1871 par Amédée Piette (AD Aisne : 8 Fi Soucy 3).
Phot. Patrick Glotain
IVR22_19880201947X

Vue de l'entrée de la ferme, dessinée le 28 août 1871 par Amédée Piette (AD Aisne : 8 Fi Soucy 3).

L'entrée primitive de la ferme, qui existait encore à la fin du 19^e siècle, est connue par un dessin d'Amédée Piette réalisé en 1871 et par des descriptions. Elle était formée d'un bâtiment à un étage, dont le rez-de-chaussée était percé d'un passage charretier voûté et d'un passage piétonnier. La porte charretière, fermée à l'origine par une herse, était encadrée à l'extérieur par deux puissants contreforts, que Jules-Henri Leclercq de Laprairie dit avoir été surmontés de "tourelles". La pièce ménagée à l'étage de cet ouvrage d'entrée, était chauffée par une cheminée, dont on voyait encore au 19^e siècle la mitre de section circulaire, caractéristique du 13^e siècle.

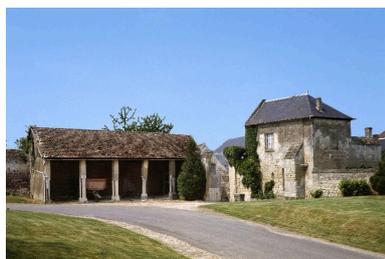
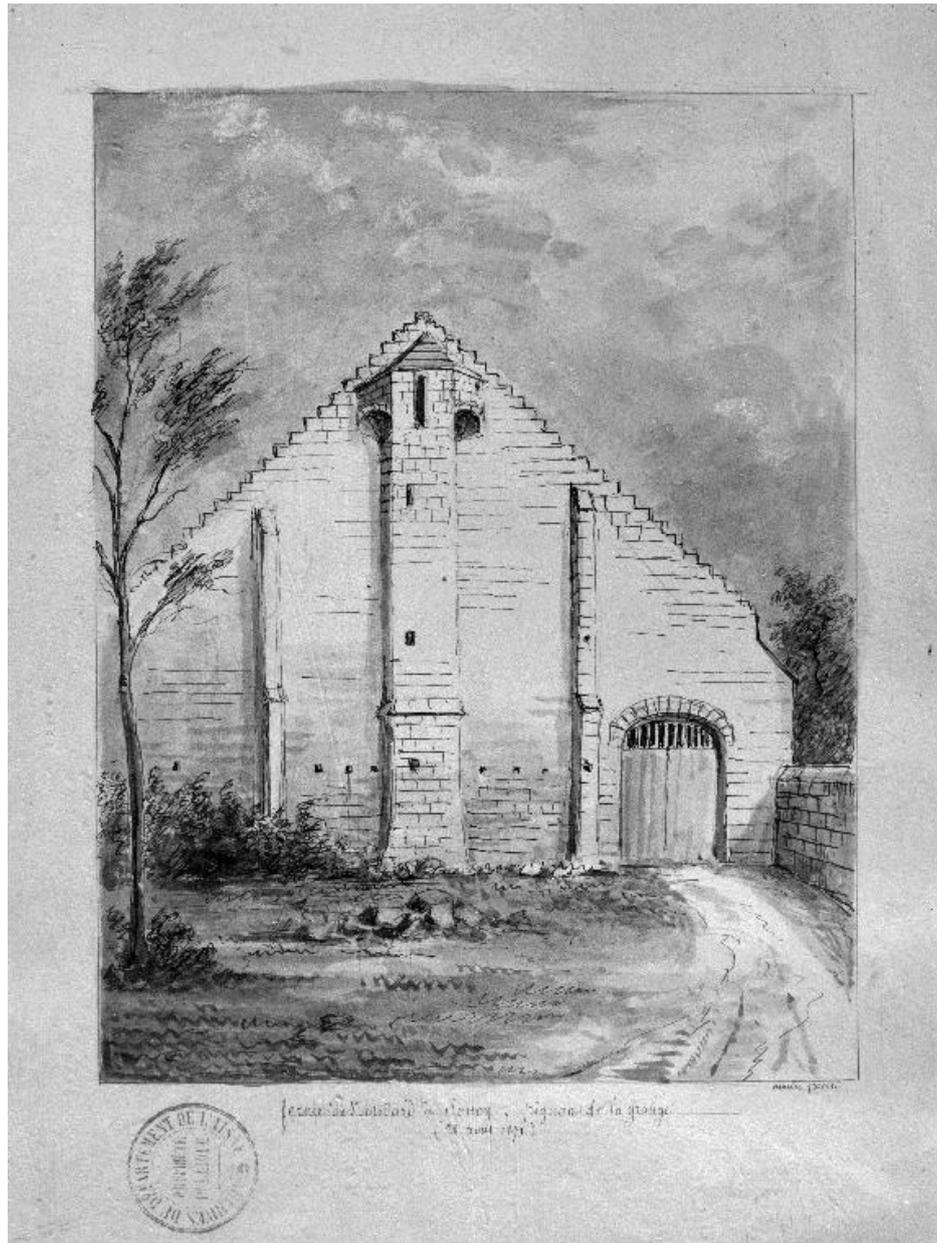
Le pignon nord-ouest de la grange, dessiné le 28 août 1871 par Amédée Piette (AD Aisne : 8 Fi Soucy 4).
Phot. Patrick Glotain
IVR22_19880201948X

Le pignon nord-ouest de la grange, dessiné le 28 août 1871 par Amédée Piette (AD Aisne : 8 Fi Soucy 4).

La grange, de plan rectangulaire, est l'édifice le plus remarquable de l'ensemble. Principalement bâtie en moellon, elle comporte néanmoins divers éléments en pierre de taille, tels le pignon sud-est, des parties du mur-pignon nord-ouest, et généralement les contreforts et les chaînes d'angle. Le contrefort central du pignon nord-ouest est amorti par une sorte d'échauguette sur trompes, probablement décorative. Un toit à longs pans protège le bâtiment, entre un pignon couvert au sud-est et un pignon découvert à redents au nord-ouest. À l'intérieur, la grange est divisée en trois vaisseaux parallèles de quatre travées, délimités par deux séries de trois supports quadrangulaires, formés chacun de trois éléments superposés de taille décroissante. La charpente repose directement sur ces supports et sur les murs. La porte charretière d'origine donnait accès, depuis la cour, dans le vaisseau central. Cette baie a été murée. Actuellement, une porte ménagée à chaque extrémité du vaisseau occidental permet d'accéder à la grange, tant depuis la cour que depuis la pâture à l'arrière. Quelques petites constructions en pierre, couvertes d'un appentis ou d'un appentis massé, s'adosent aux murs nord-est et sud-est de la grange.

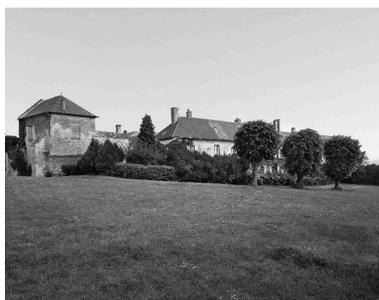
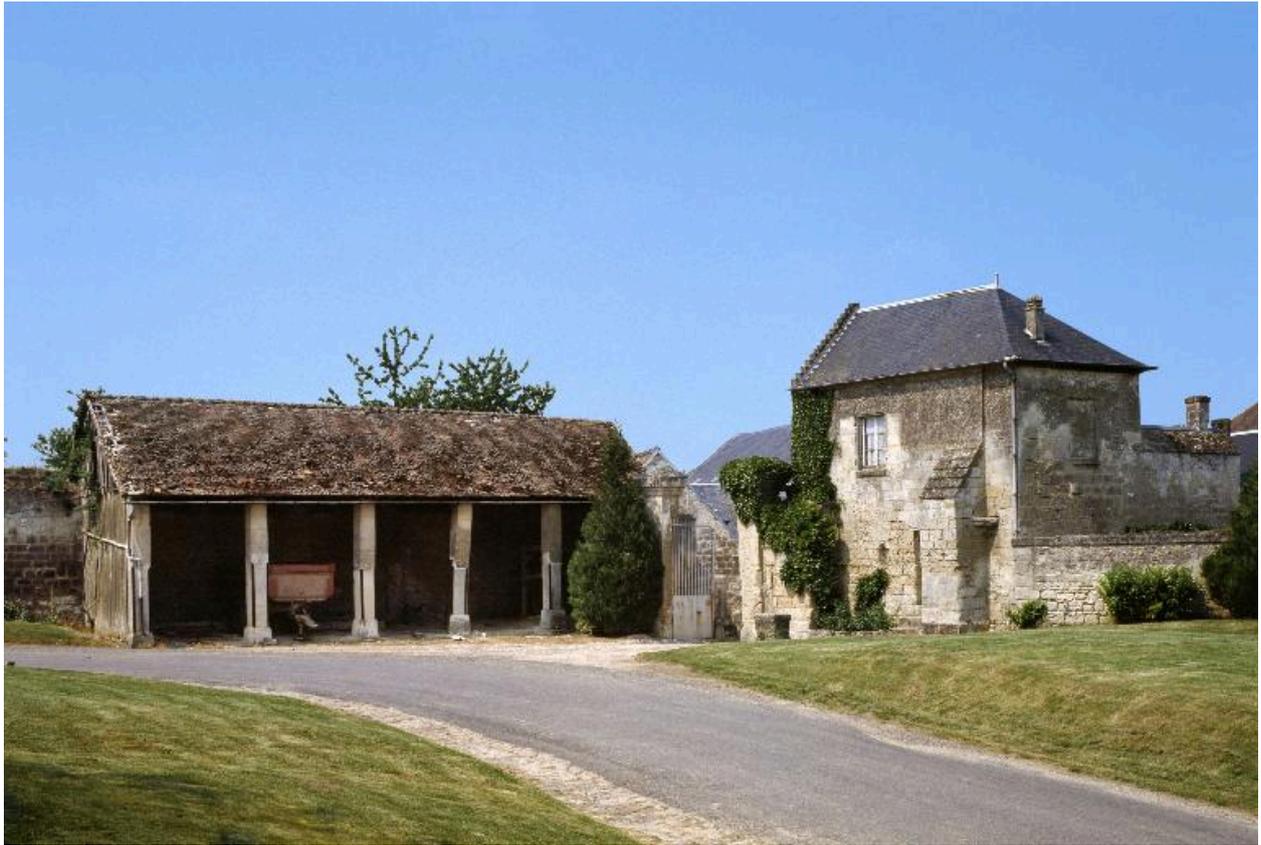
Vue de l'entrée de la ferme et du hangar agricole (en 1990).
Phot. Thierry Lefébure
IVR22_19900201626XA

Vue de l'entrée de la ferme et du hangar agricole (en 1990).

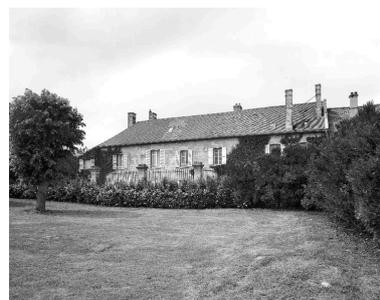
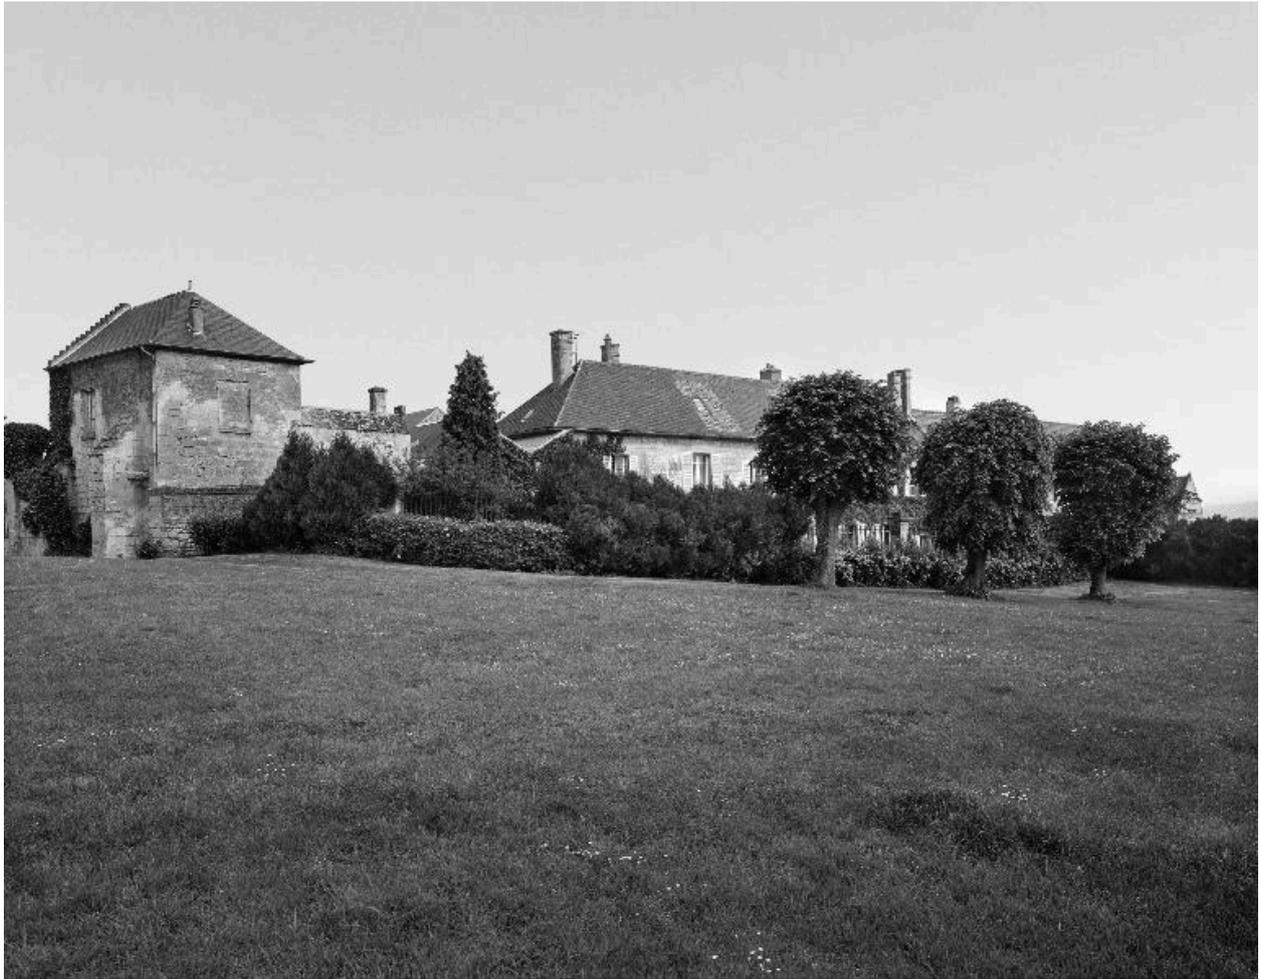
Entrée de la ferme et logis : vue extérieure depuis le sud.
Phot. Thierry Lefébure
IVR22_19900200889V

Entrée de la ferme et logis : vue extérieure depuis le sud.

La construction qui avoisine l'entrée au sud, édifiée en pierre de taille, comporte un sous-sol, accessible depuis la cour par un escalier médiéval avec voûte à ressauts, et un étage. Elle est couverte d'un toit à deux pans, avec une croupe au sud-est et un pignon découvert à redents au nord-ouest. Deux petits bâtiments adventices en pierre lui font suite, au sud-est de la cour. L'un, édifié en pierre de taille et moellon, est protégé par un appentis massé ; l'autre, en pan de bois et en pierre de taille, est surmonté d'un toit à deux pans et croupe polygonale. Le vaste logis, bâti en pierre de taille, possède une élévation sur cour aux percements irréguliers. Il comprend un rez-de-chaussée, un étage et un grenier, desservis par un escalier dans œuvre. Son toit, ici couvert de tuile plate, s'achève au nord-est par un pignon découvert et au sud-ouest - sur l'extension du logis - par une croupe. Le long bâtiment contigu, qui abritait à l'origine une écurie, une bergerie et sans doute un fenil, est édifié en moellon et protégé par un toit à pignon couvert et pignon découvert à redents. Une petite étable ou petite remise le prolonge, encore surmontée en 1990 d'un toit à deux pans en tuile mécanique à emboîtement.

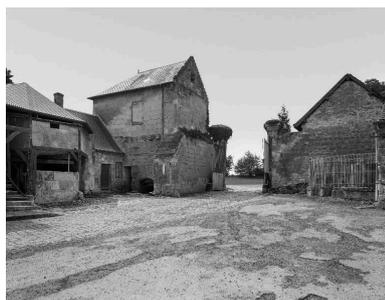
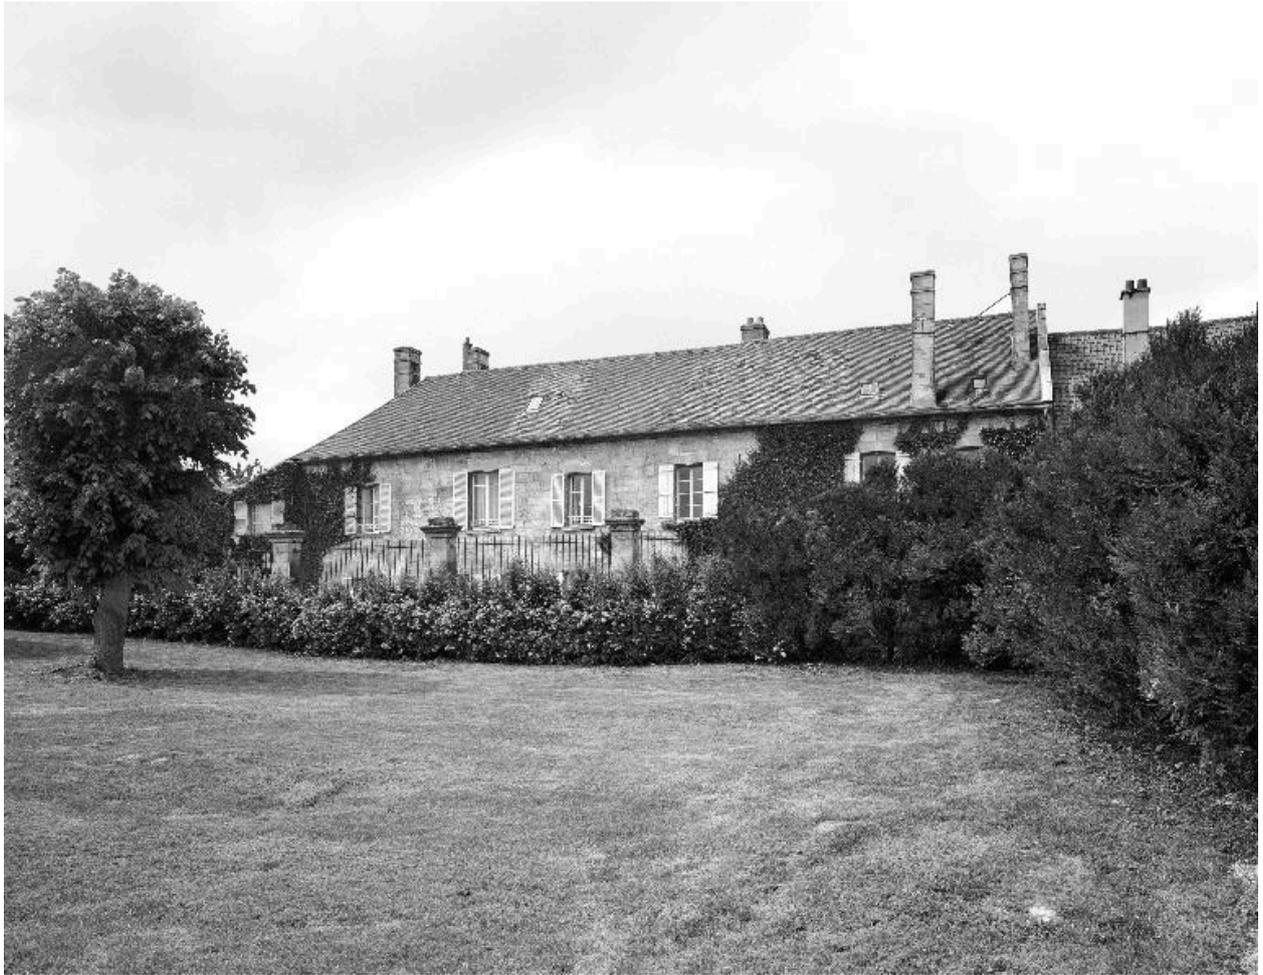
Logis : vue de l'élévation extérieure sud-est.
Phot. Thierry Lefébure
IVR22_19900200890V

Logis : vue de l'élévation extérieure sud-est.

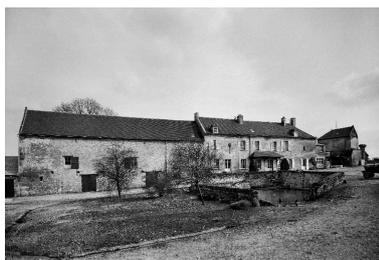
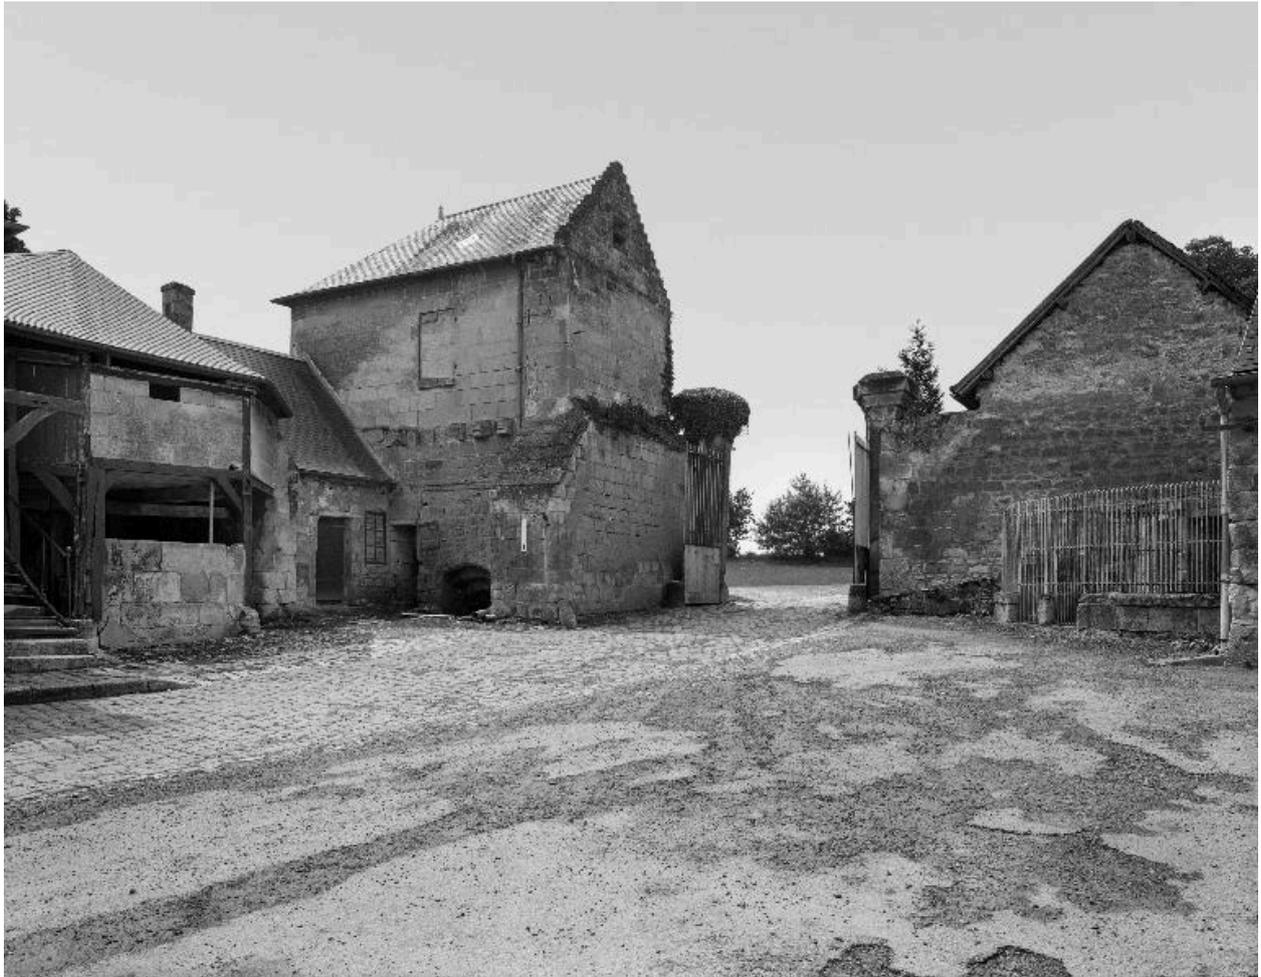
Vue de l'entrée de la ferme, depuis la cour.
Phot. Thierry Lefébure
IVR22_19900200879V

Vue de l'entrée de la ferme, depuis la cour.

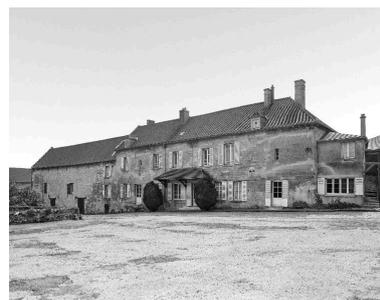
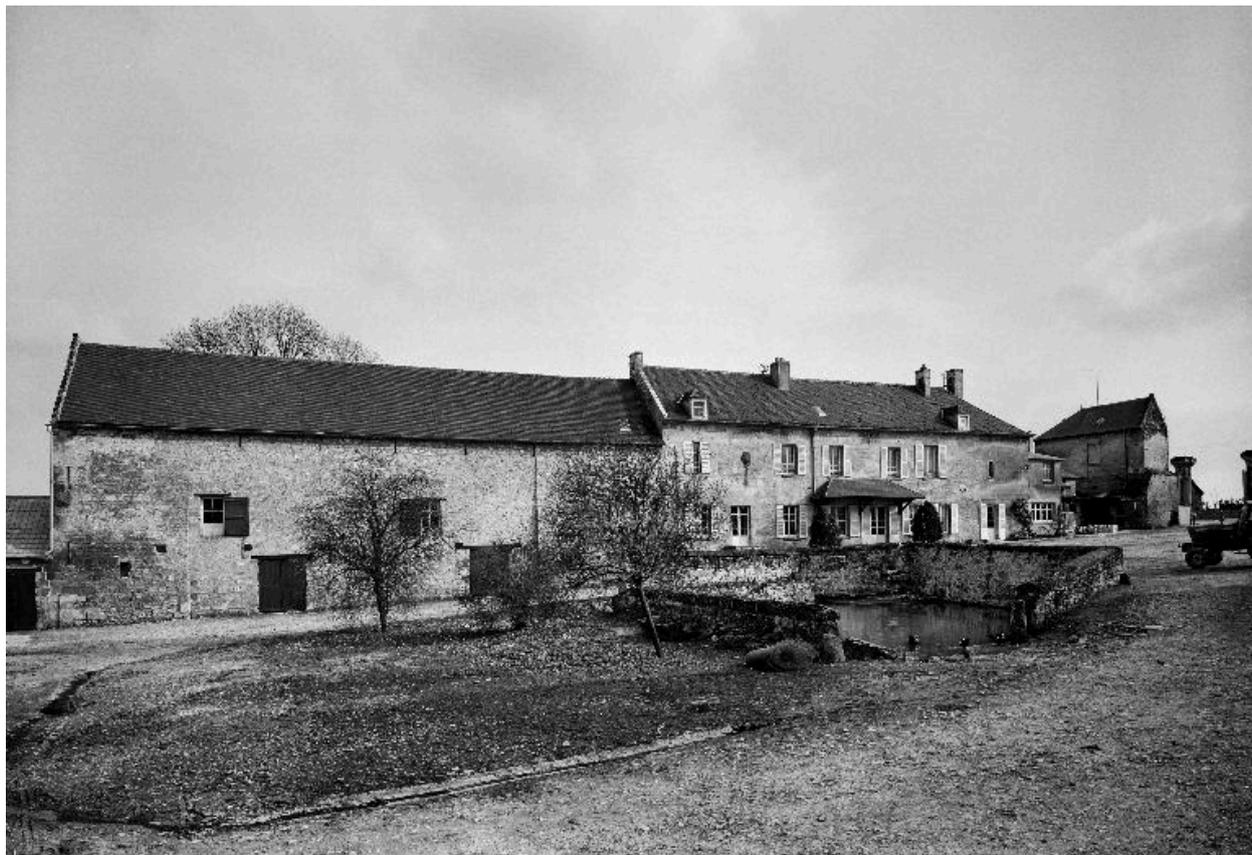
Vue de l'élévation sur cour du logis et des étables attenantes.
Phot. Fabrice Charrondière
IVR22_19860200369V

Vue de l'élévation sur cour du logis et des étables attenantes.

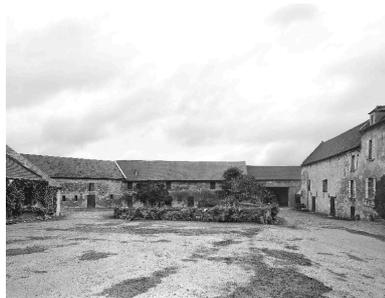
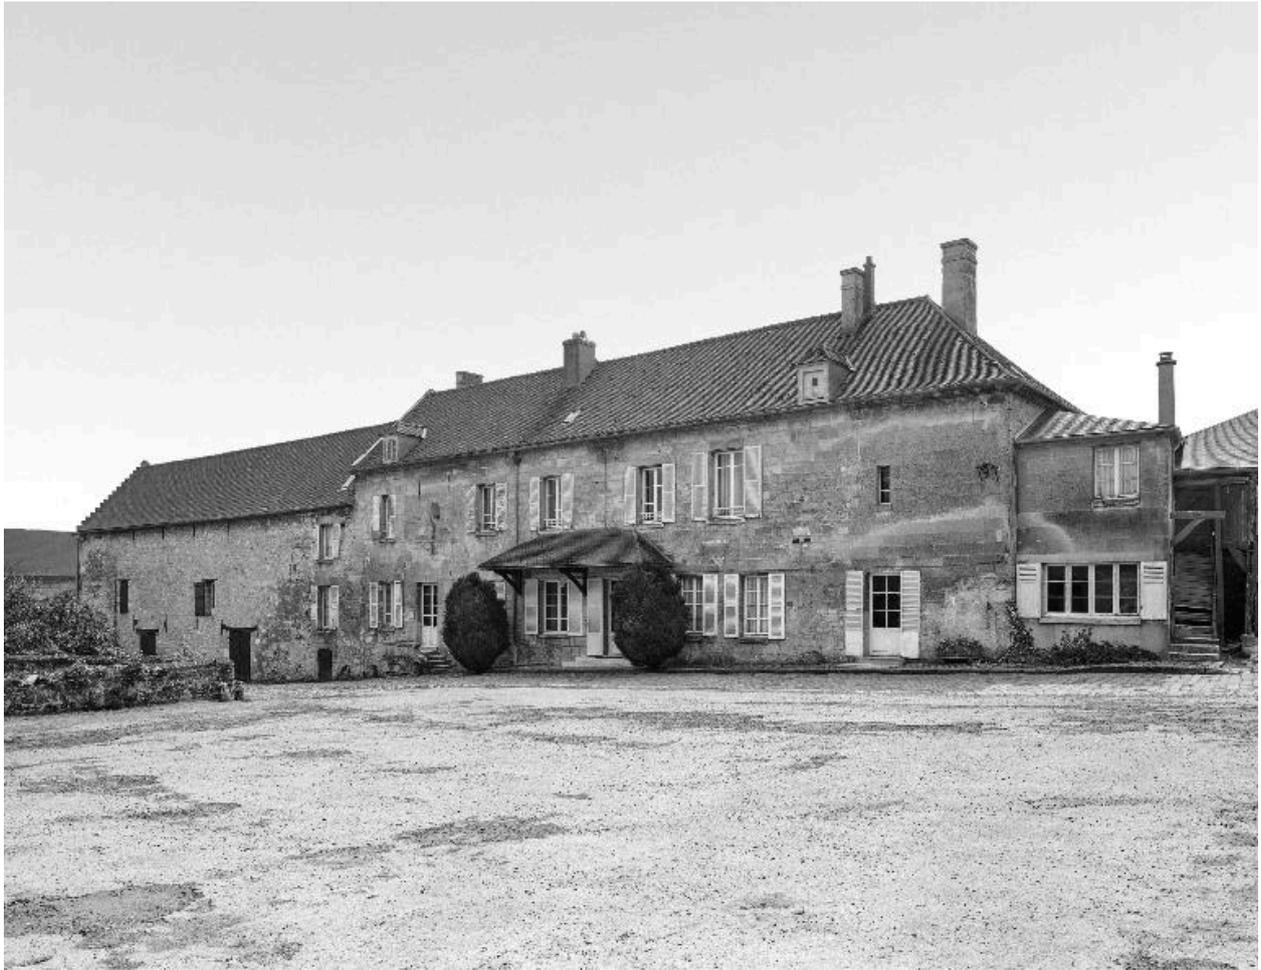
Vue de l'élévation sur cour du logis et des étables attenantes.
Phot. Thierry Lefébure
IVR22_19900200881V

Vue de l'élévation sur cour du logis et des étables attenantes.

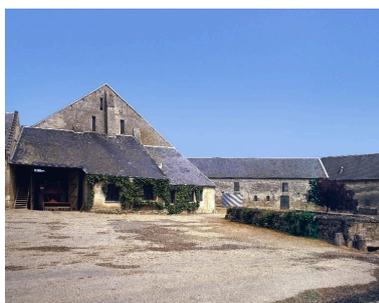
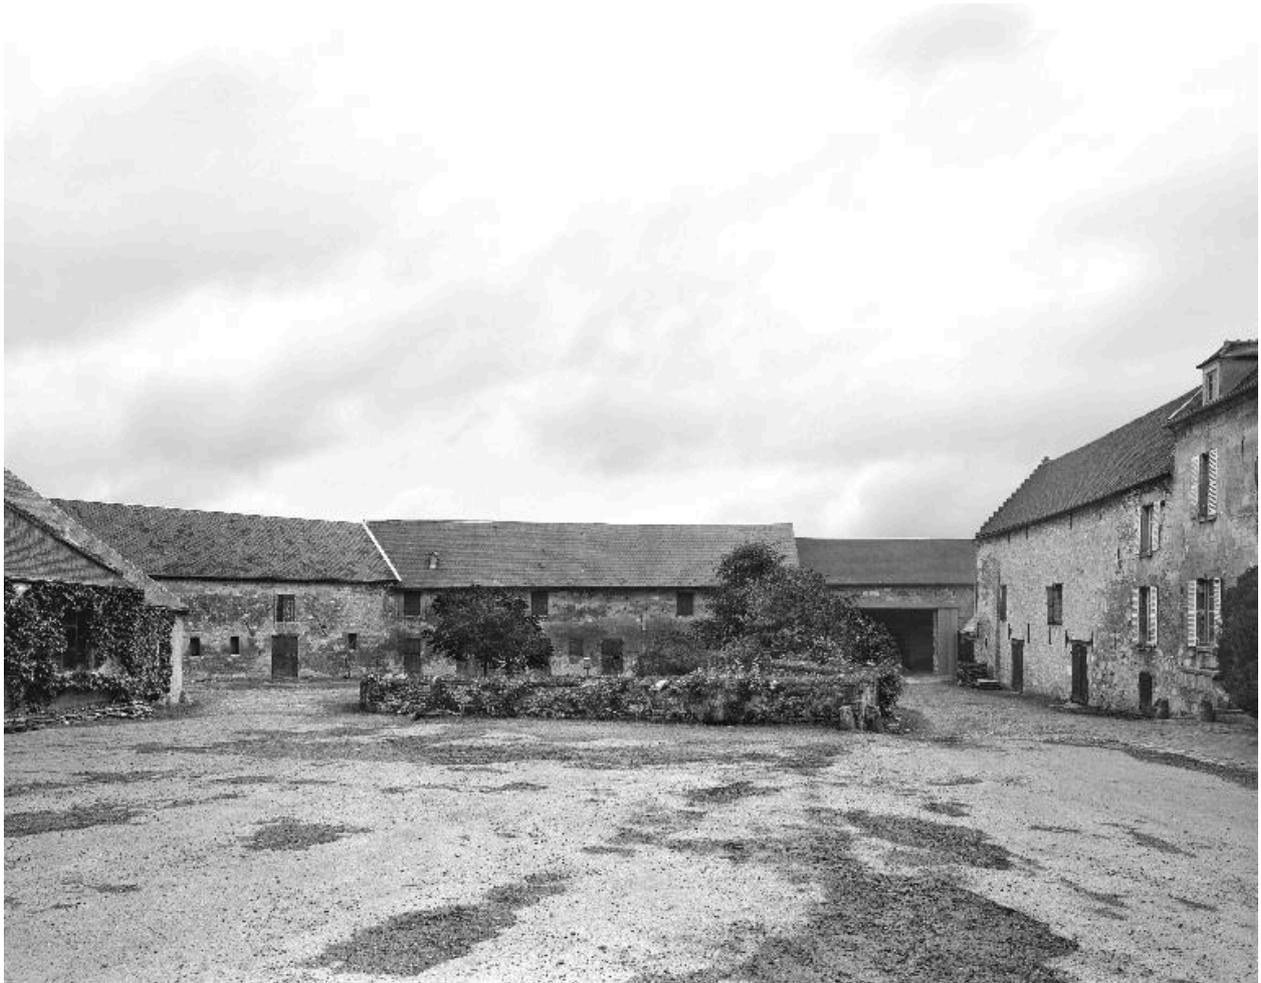
Vue des bâtiments agricoles qui bordent la cour de l'est au nord.

Le côté nord-est de la cour est d'abord bordé par une remise en pierre de taille, couverte d'un toit à longs pans, entre un pignon découvert et un pignon couvert. Vient ensuite une construction en pierre de taille, à usage d'étable (à chevaux ?) et de fenil, dominée par un toit à longs pans et pignon couvert. Une autre étable-fenil, qui forme un angle obtus avec la

précédente, s'allonge au nord en direction de la grange. Sa maçonnerie, qui unit la pierre de taille au moellon, est renforcée par des jambes harpées. Elle est surmontée d'un toit à longs pans et pignon découvert.

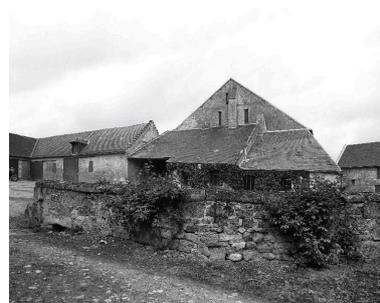
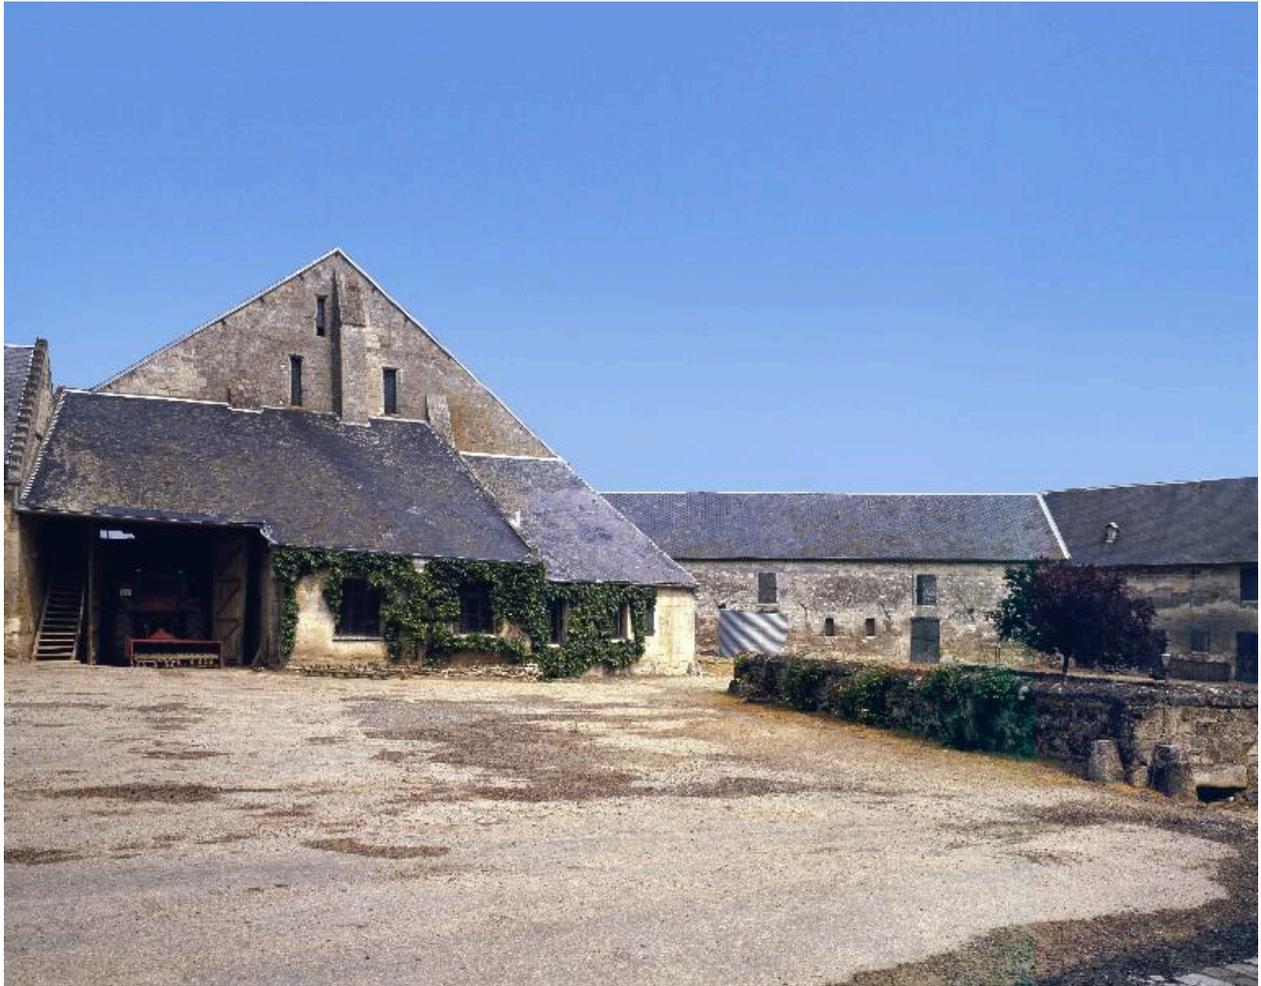
Vue des étables nord et du pignon sud-est de la grange.

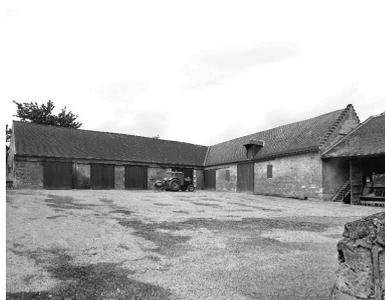
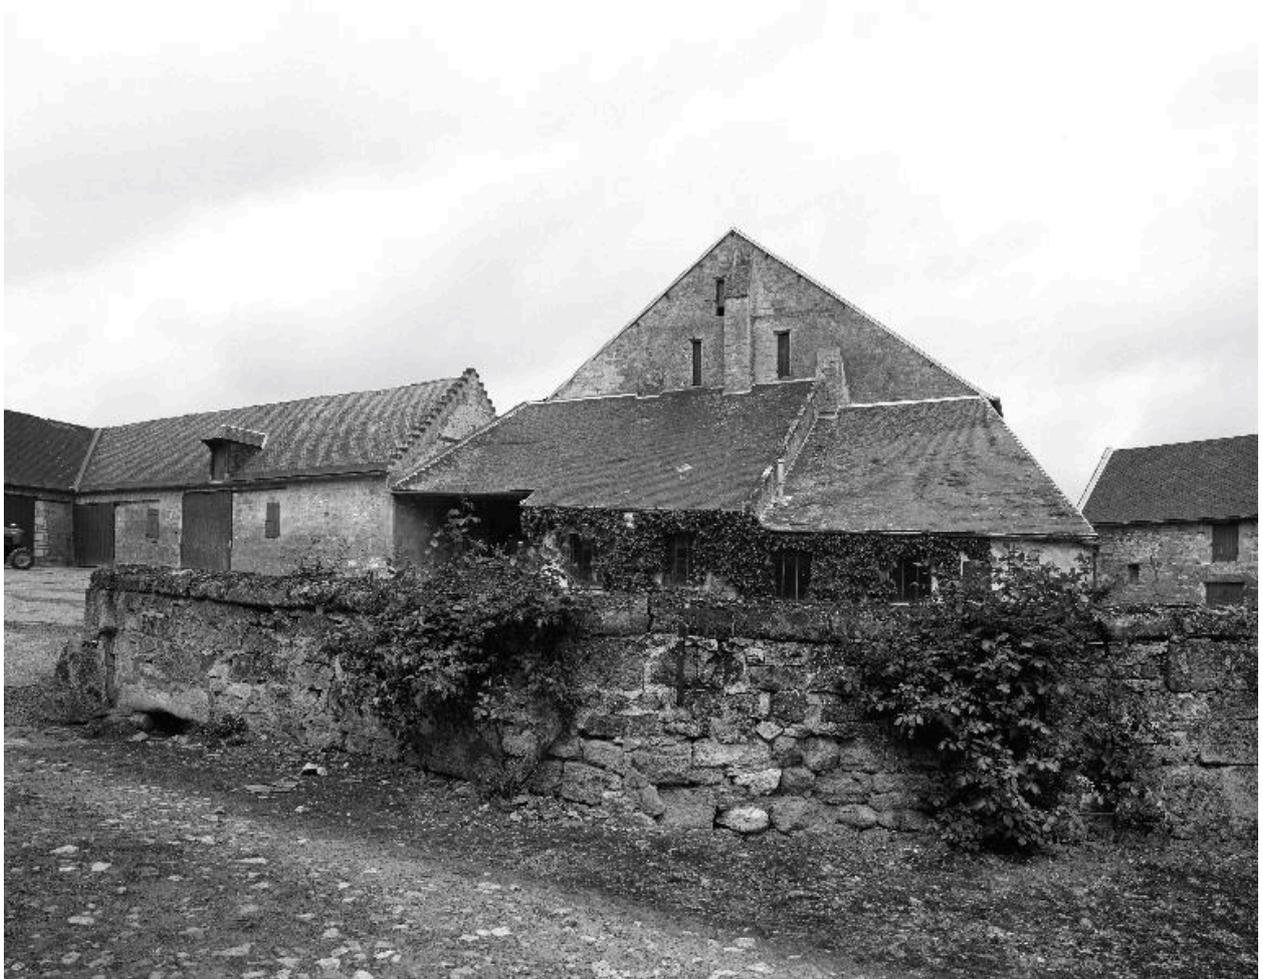
Vue du pignon sud-est de la grange et des étables attenantes.

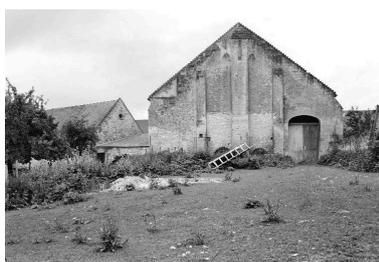
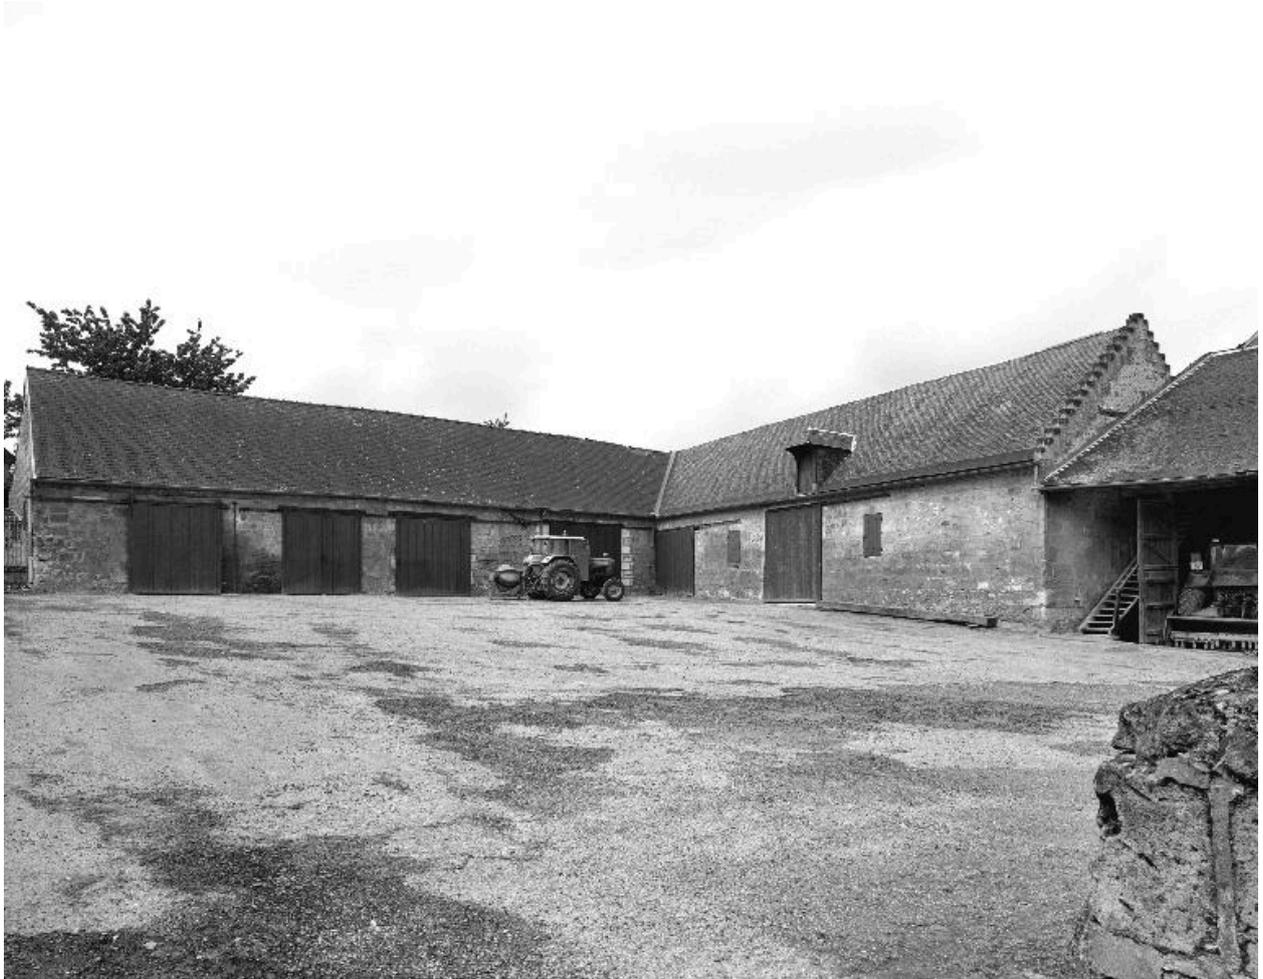
Vue de l'élévation sur cour des étables ouest.

Deux bâtiments à usage d'étables - le plus proche de l'entrée sert actuellement de remises - sont disposés en retour d'équerre et bornent l'angle occidental de la cour. Leur maçonnerie est surtout faite de moellons. Le plus proche de la grange est couvert d'un toit à longs pans et pignon découvert à redents. Contrairement à son voisin, le plus proche de l'entrée de la ferme a reçu un toit à pignon couvert en tuile plate. À la fin du 20^e siècle, cet ensemble de bâtiments se complétait d'un hangar agricole, situé à l'extérieur des bâtiments, et sous lequel se trouvait également le travail à ferrer. Cette construction, qui était abritée sous un toit à longs pans et pignons couverts en tuile plate, n'existe plus actuellement (2016).

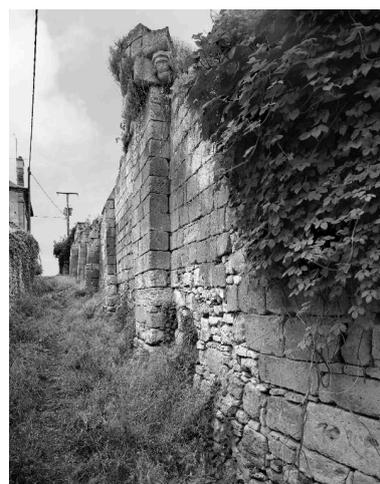
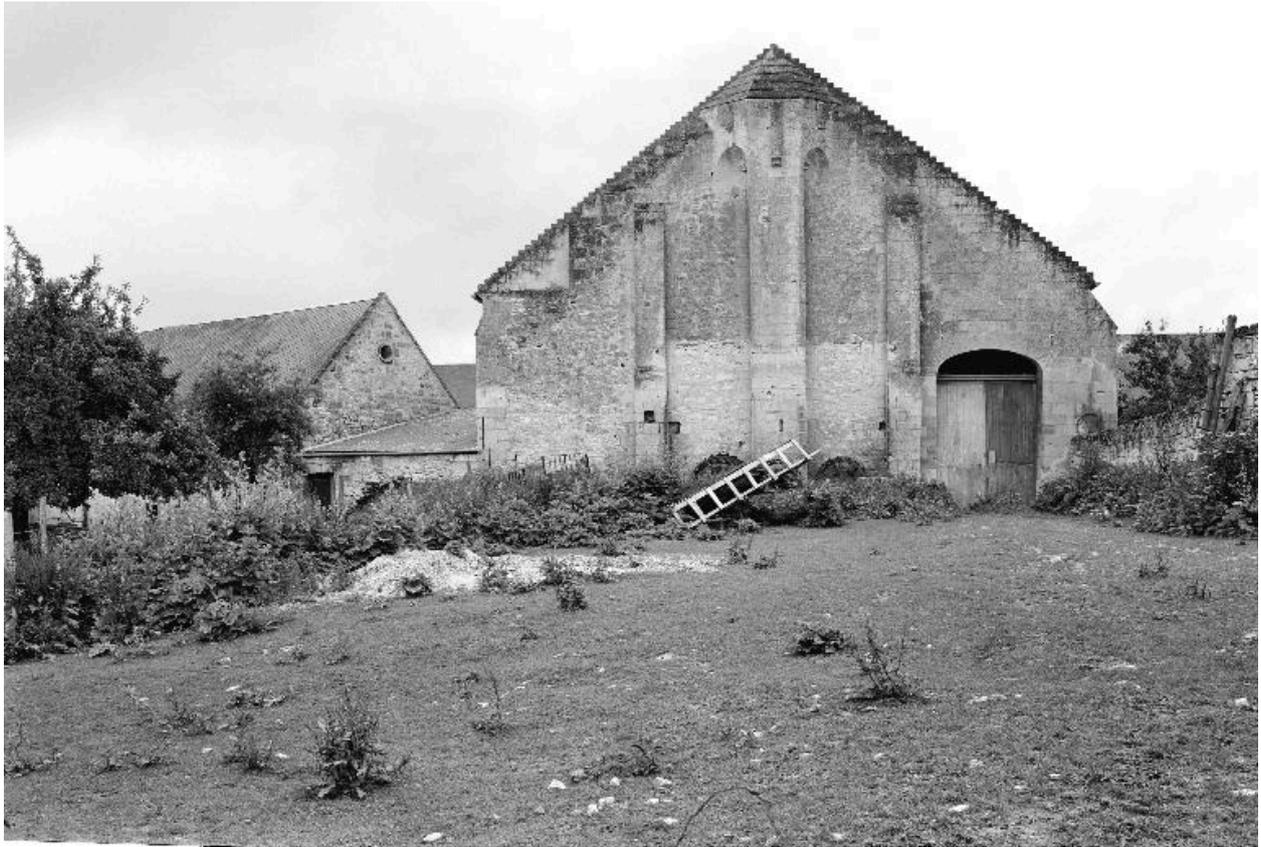
Vue de l'élévation nord-ouest de la grange.

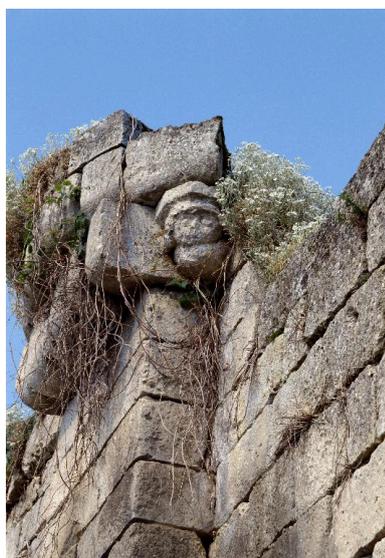
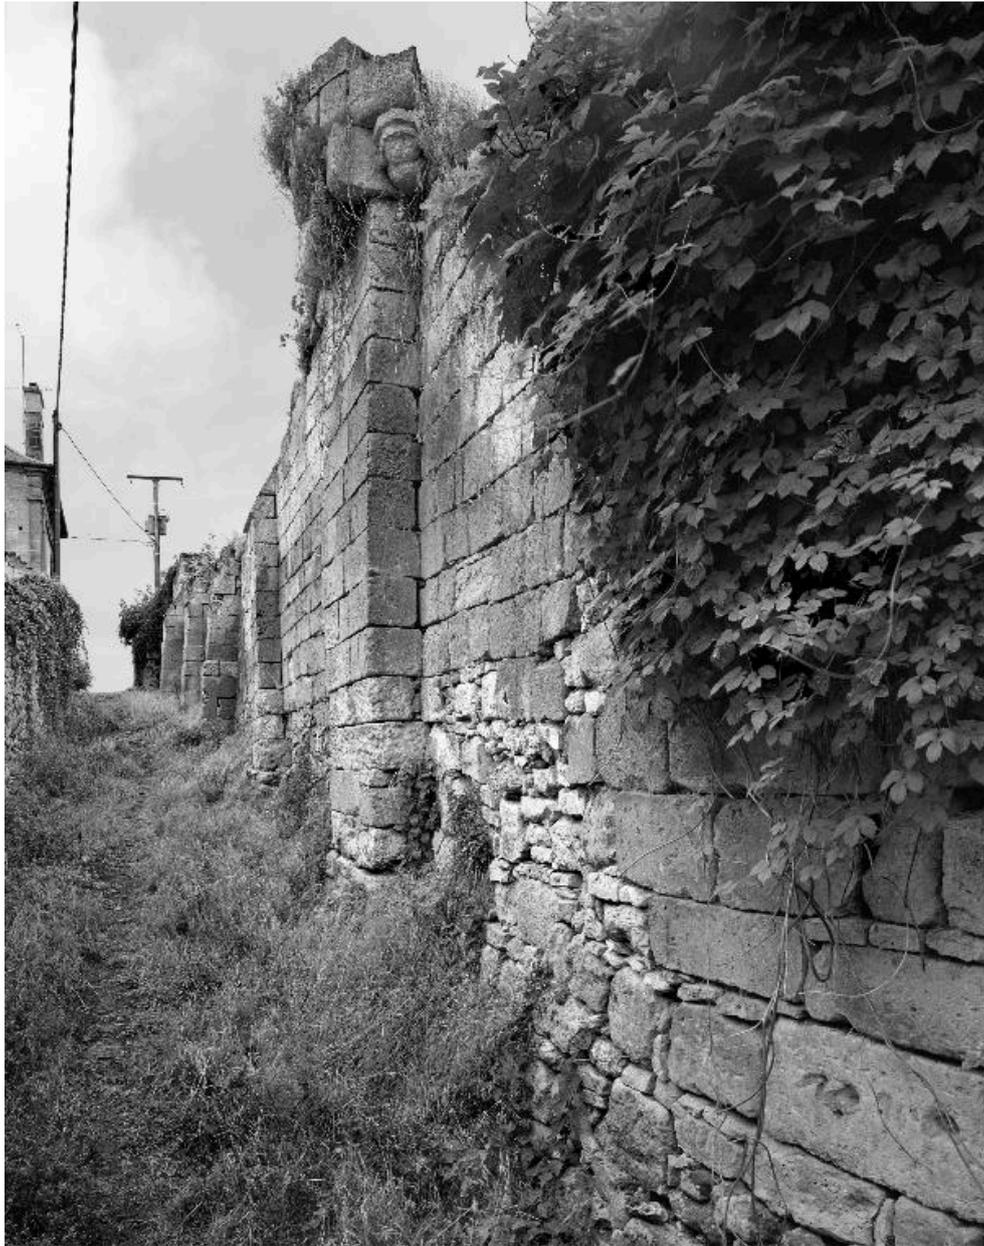
Vue du mur d'enceinte qui borde la "sente rurale des Escaliers".

Faute de documentation, il n'est pas possible de connaître l'évolution de la ferme sous l'Ancien Régime. On date souvent du 16^e siècle la construction du mur qui enclose les jardins, et contient au nord-est et au sud-est la poussée de leurs terres. Toutefois, les différents appareils de sa maçonnerie témoignent en réalité de réparations ou de reconstructions partielles à différentes époques, depuis la période médiévale, surtout du côté de la vallée et de la sente des Escaliers. Les étables nord ont été édifiées au 16^e ou au 17^e siècle, ce que suggèrent leur pignon à rampants en saillie et les chaînes de pierre visibles dans la maçonnerie de moellon. D'après son apparence, le corps de logis semble avoir été reconstruit - au moins partiellement - au 17^e siècle.

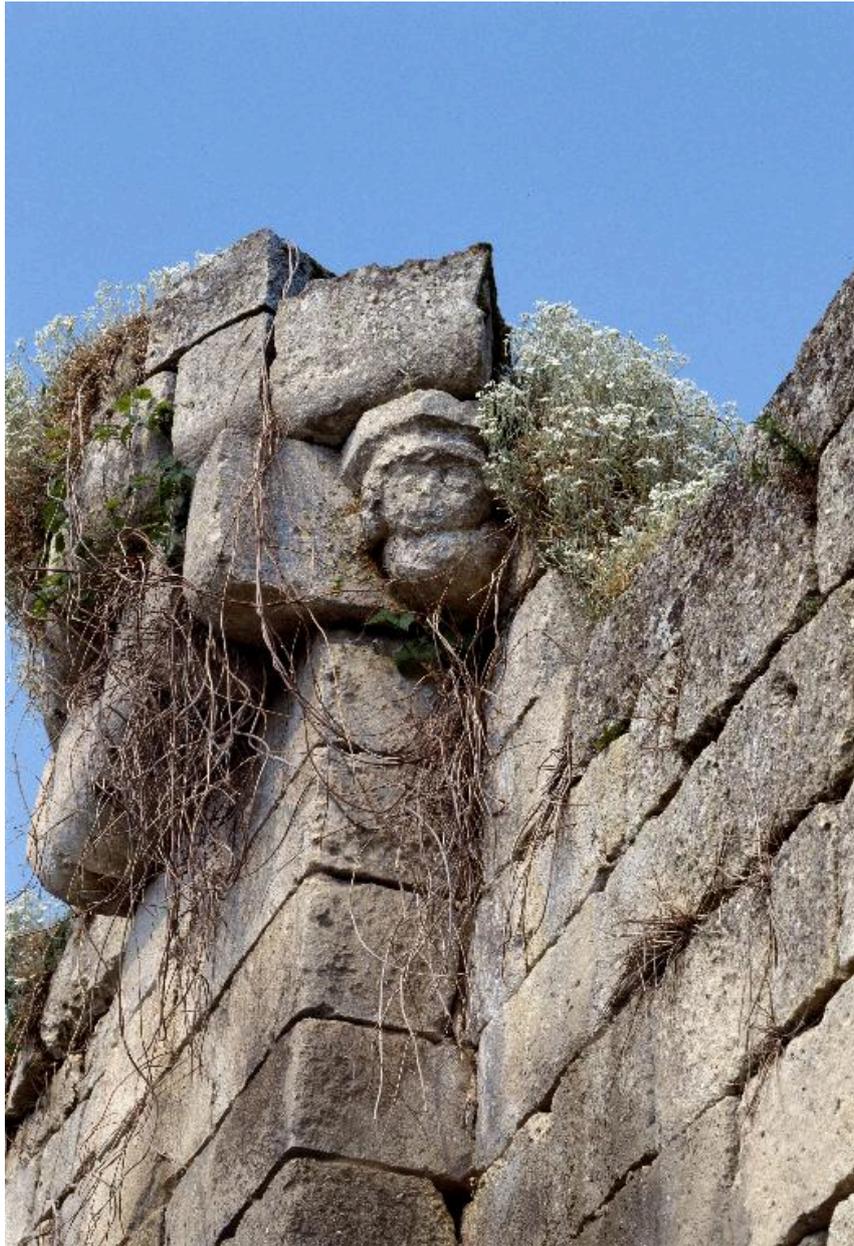
Détail du décor figuré de la base d'une échauguette.

Un décor sculpté de têtes humaines orne l'encorbellement des échauguettes de l'enceinte.
