Hauts-de-France, Nord  
Le Maisnil

## Casemate 6

Numéro de dossier : IA59004929

Cadre de l'étude : enquête thématique régionale Les ouvrages fortifiés de la Première Guerre mondiale

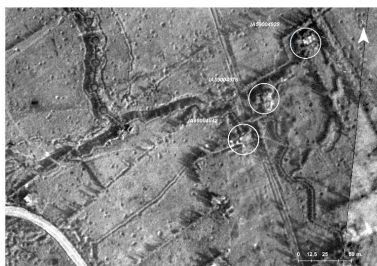
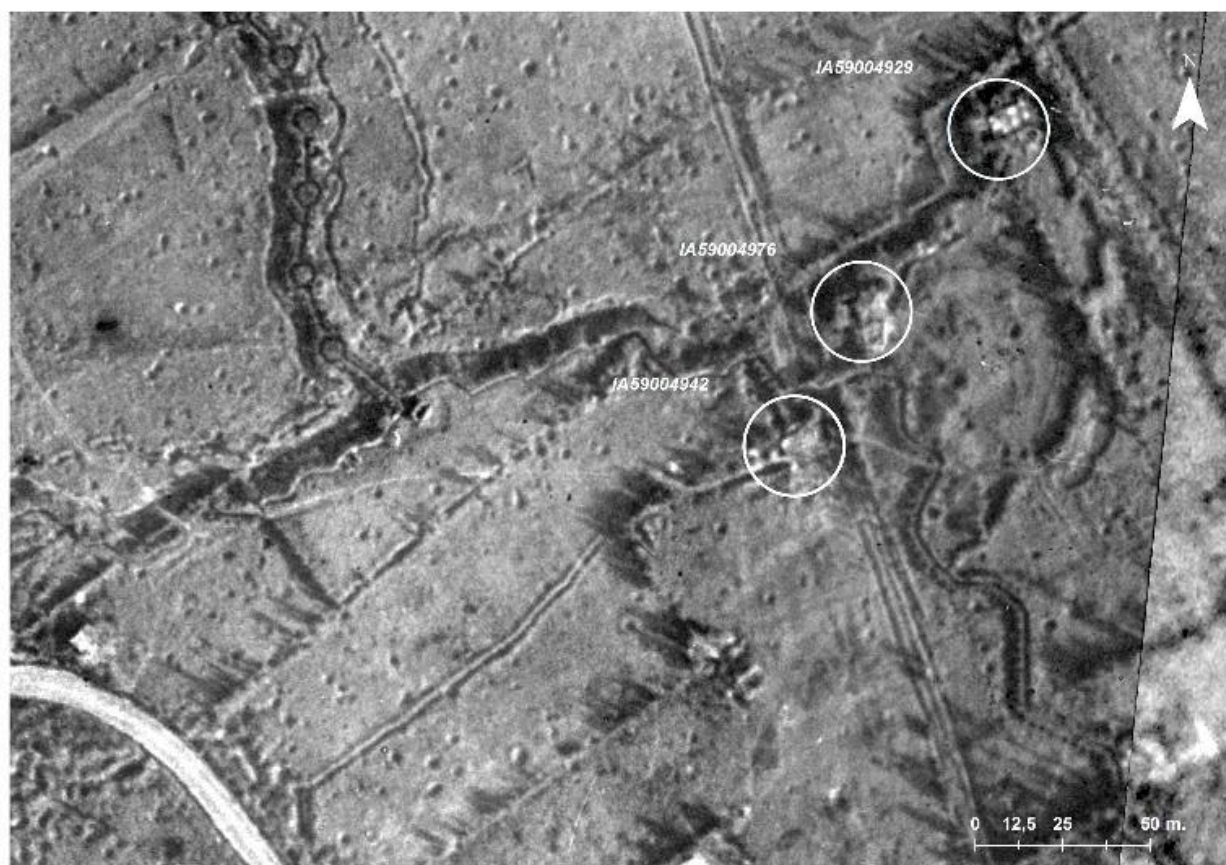
Vue de situation de l'édifice (cercle rouge) sur une photographie aérienne du 29/09/1918.

Cet édifice a été construit par les allemands vers 1917, à 500 m des lignes britanniques. Une photo aérienne de 1917 le montre caché derrière une rangée d'arbres à l'exception des champs couverts par les deux observatoires.

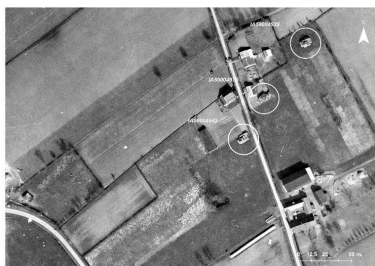
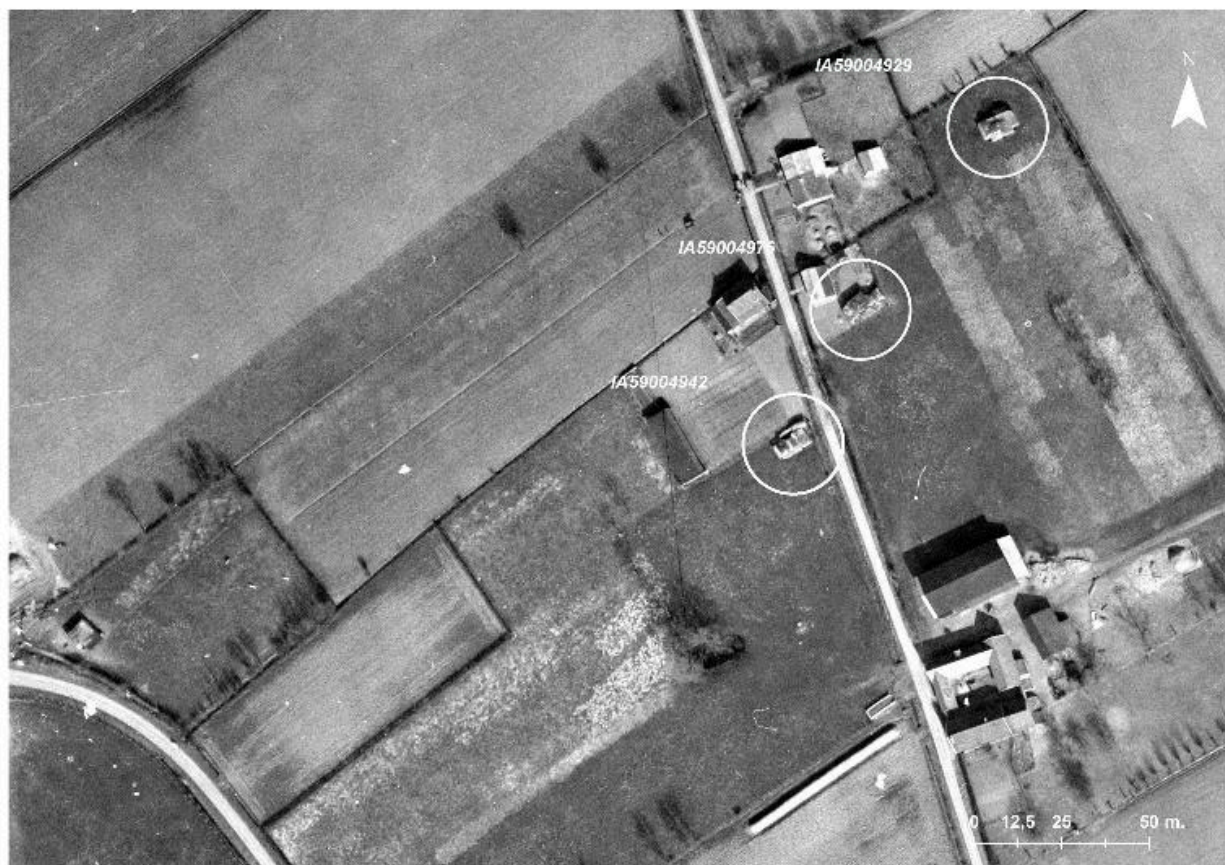
Vue de situation de l'édifice (cercle rouge) sur une photographie aérienne du 13 mars 1965 (IGN, Geoportail).

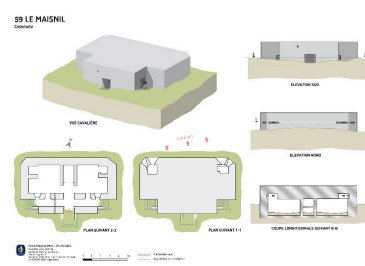
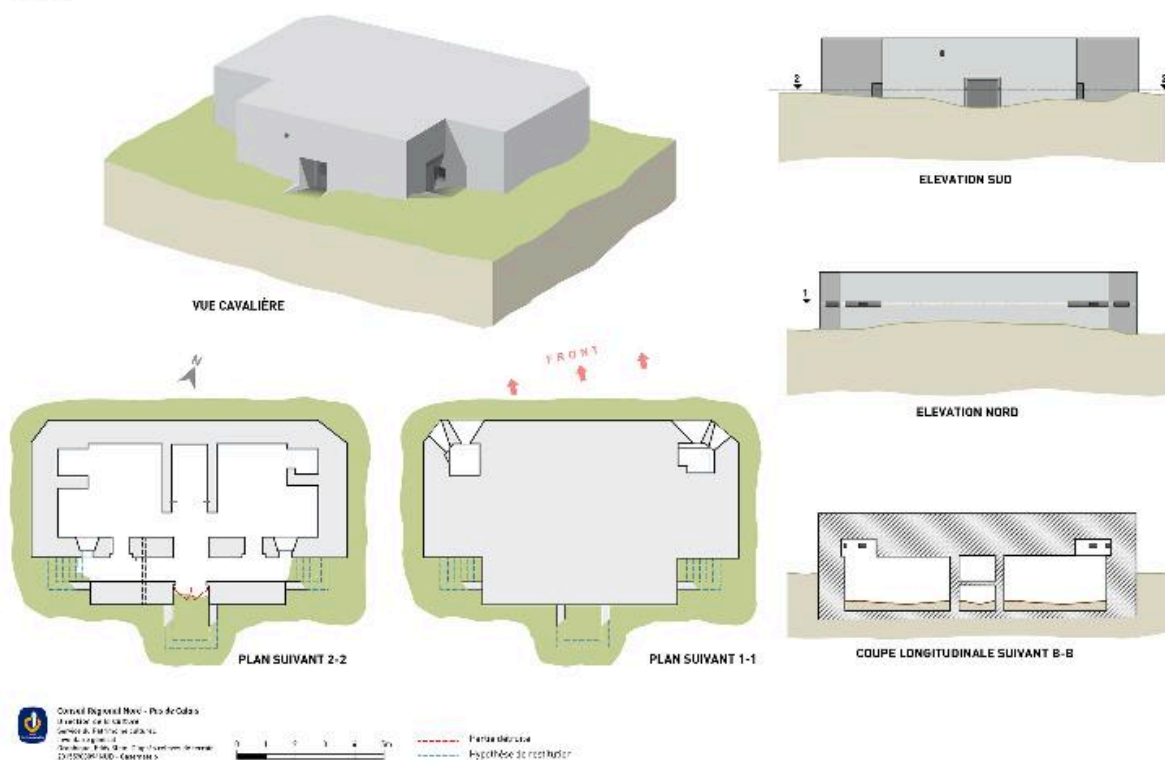
Plans, coupe, élévations et vue cavalières d'après des relevés de terrain.

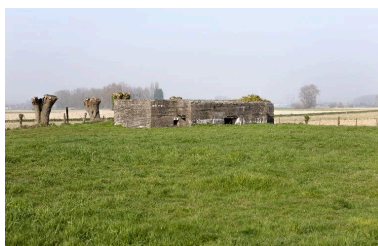
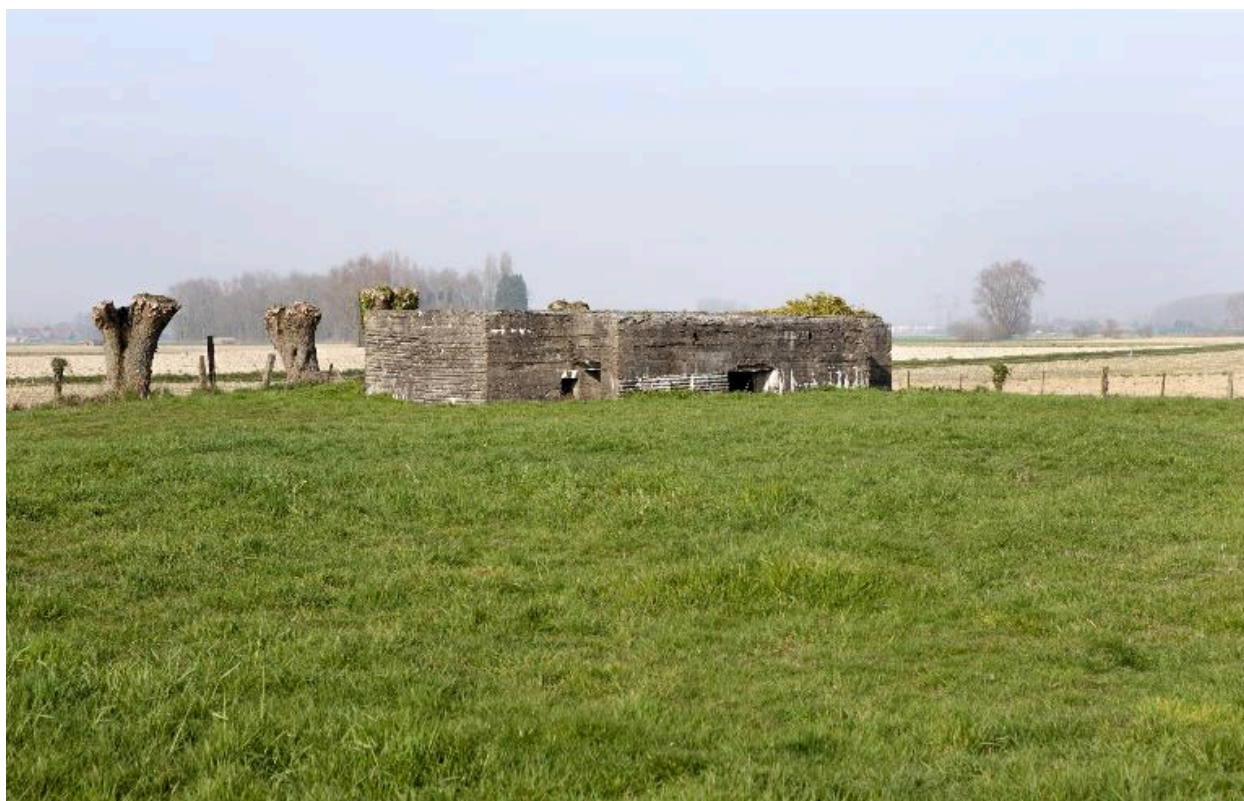
Elévation antérieure, vers le nord

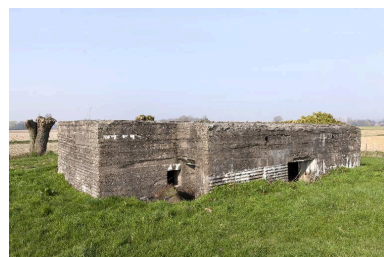
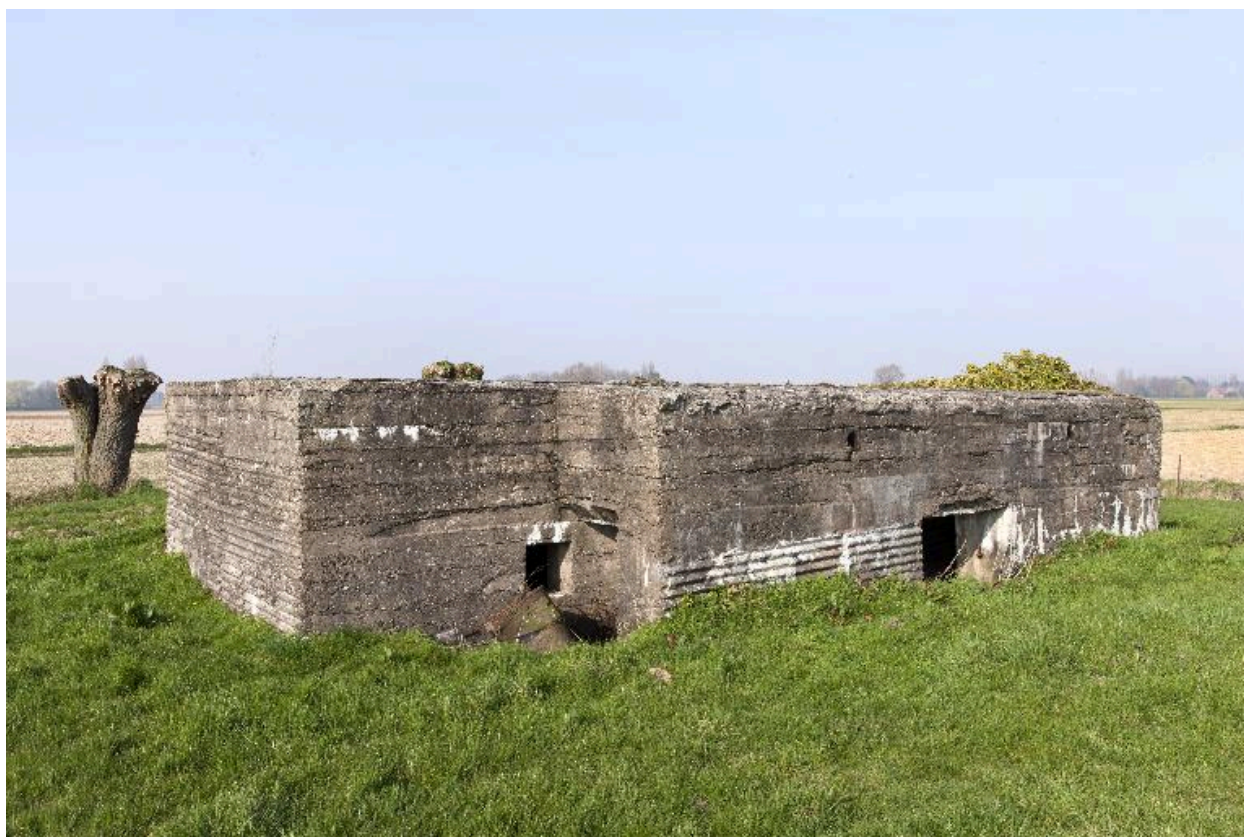
Elévation sud. Entrée ouest et sud du couloir de distribution intérieur

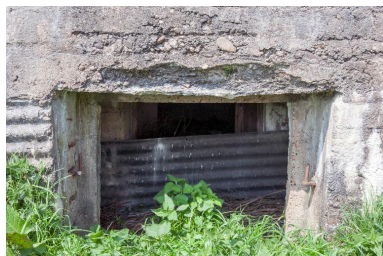
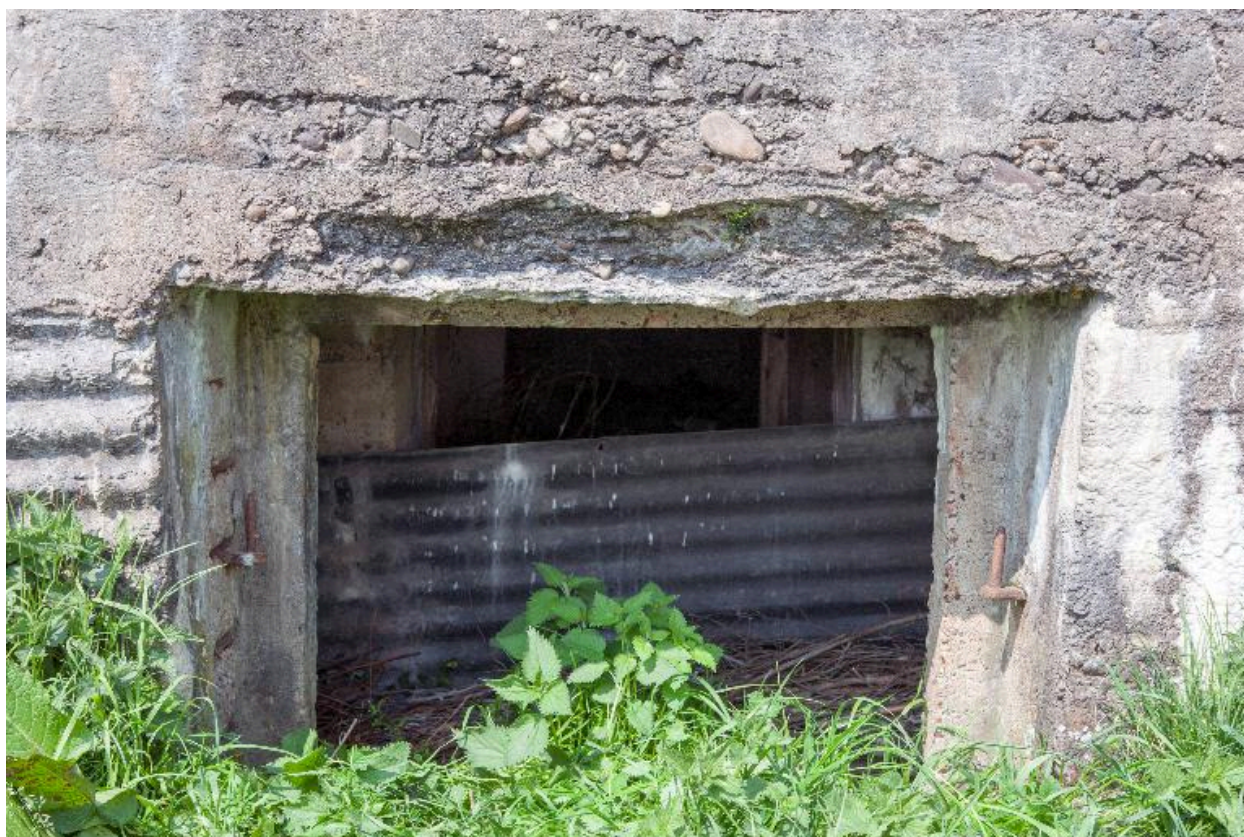
Elévation sud, entrée centrale

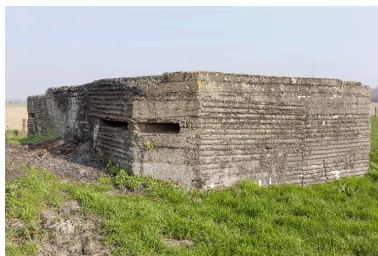
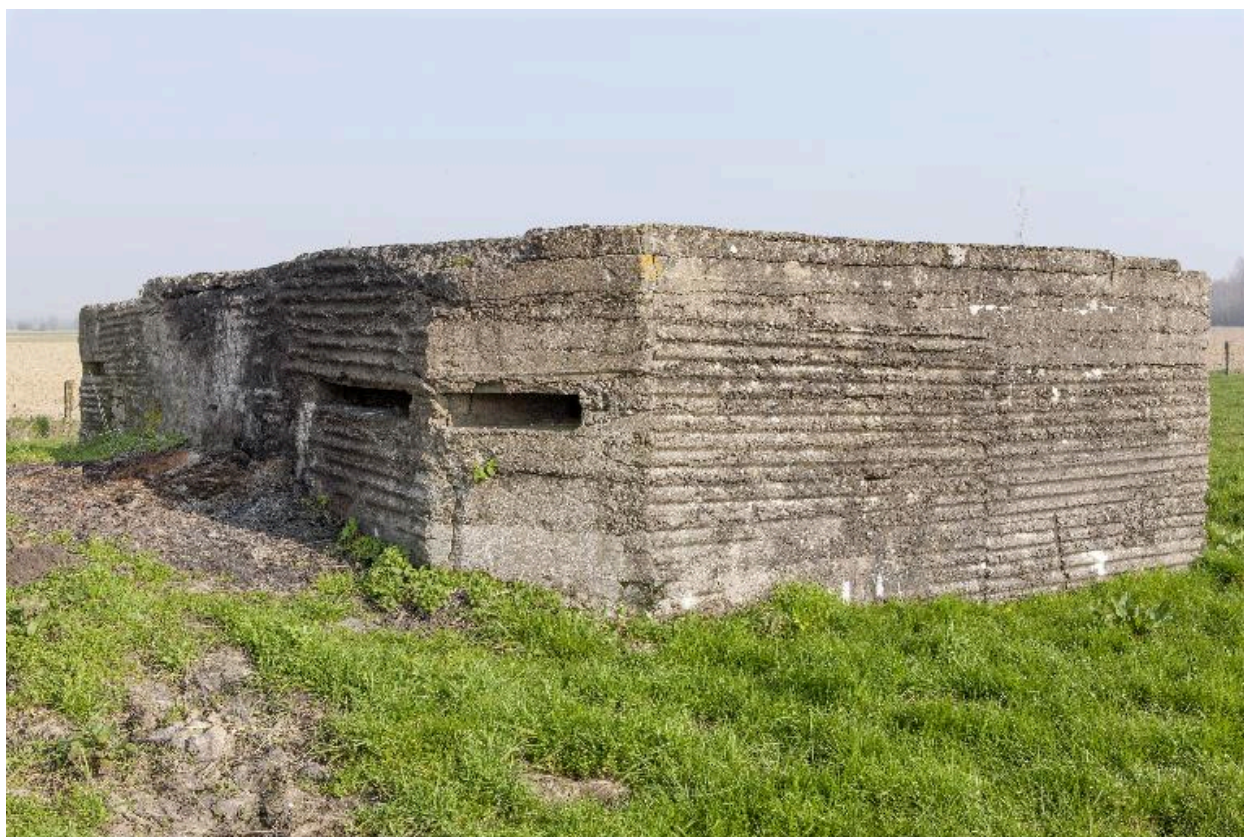
Elévations nord et ouest avec l'observatoire sur le pan coupé

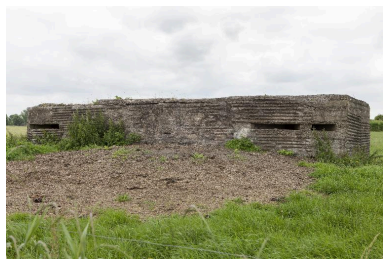
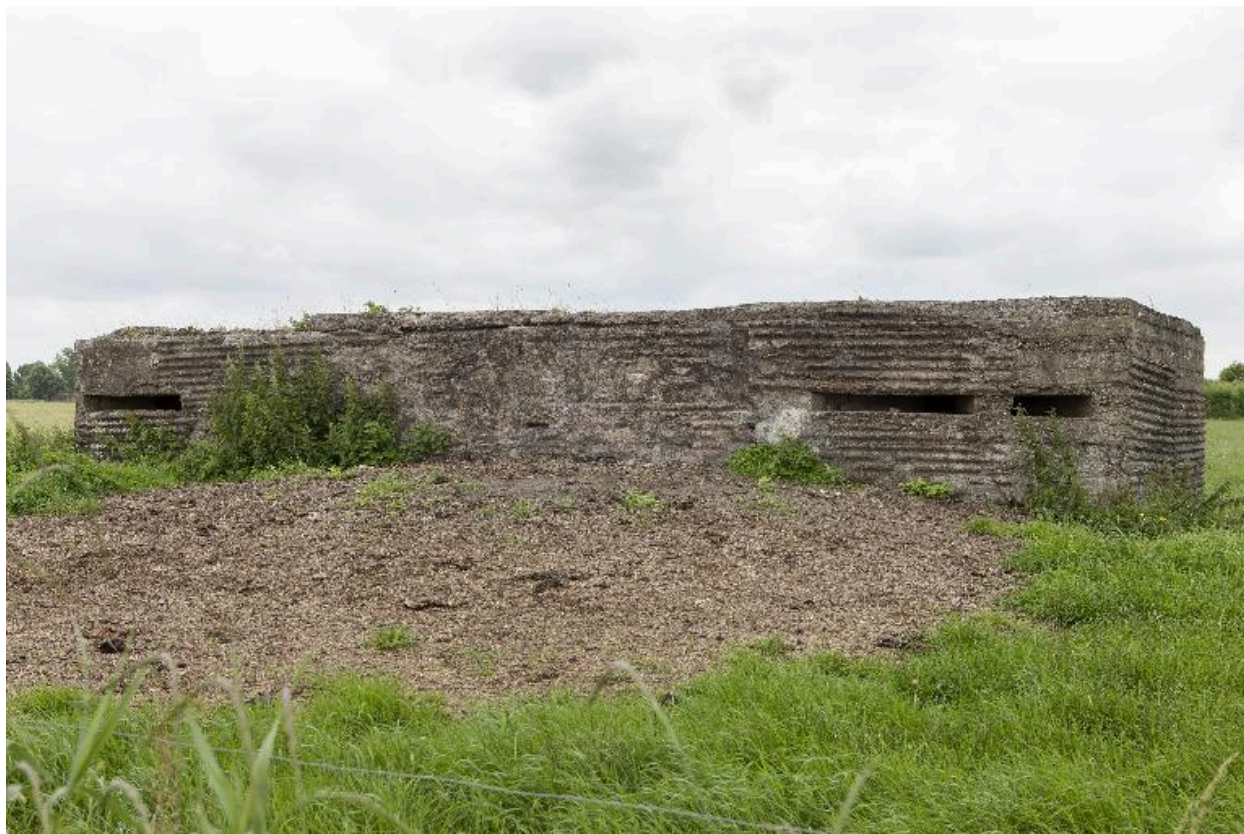
Elévation nord  
Phot. Jean-Marc Ramette  
IVR31\_20145905335NUCA

Elévation nord

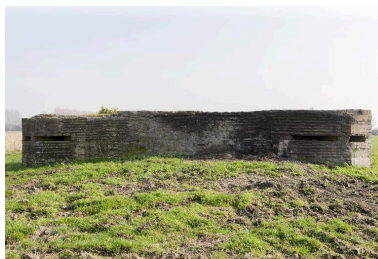
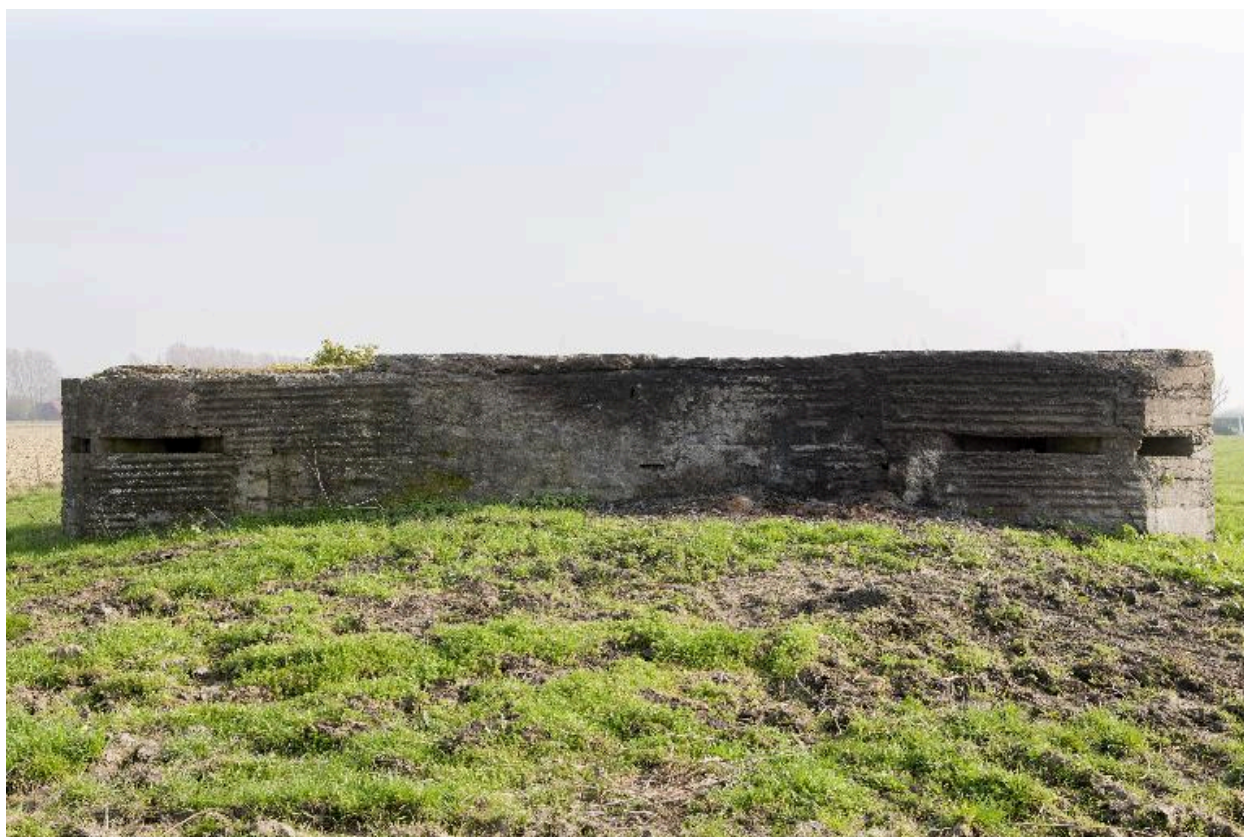
Elévation nord, sur le front.  
Phot. Pierre Thibaut  
IVR31\_20145905334NUCA

Elévation nord, sur le front.

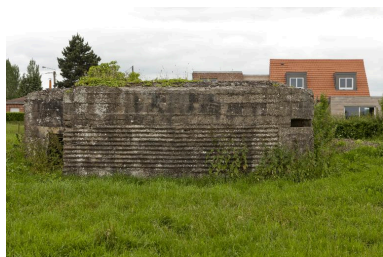
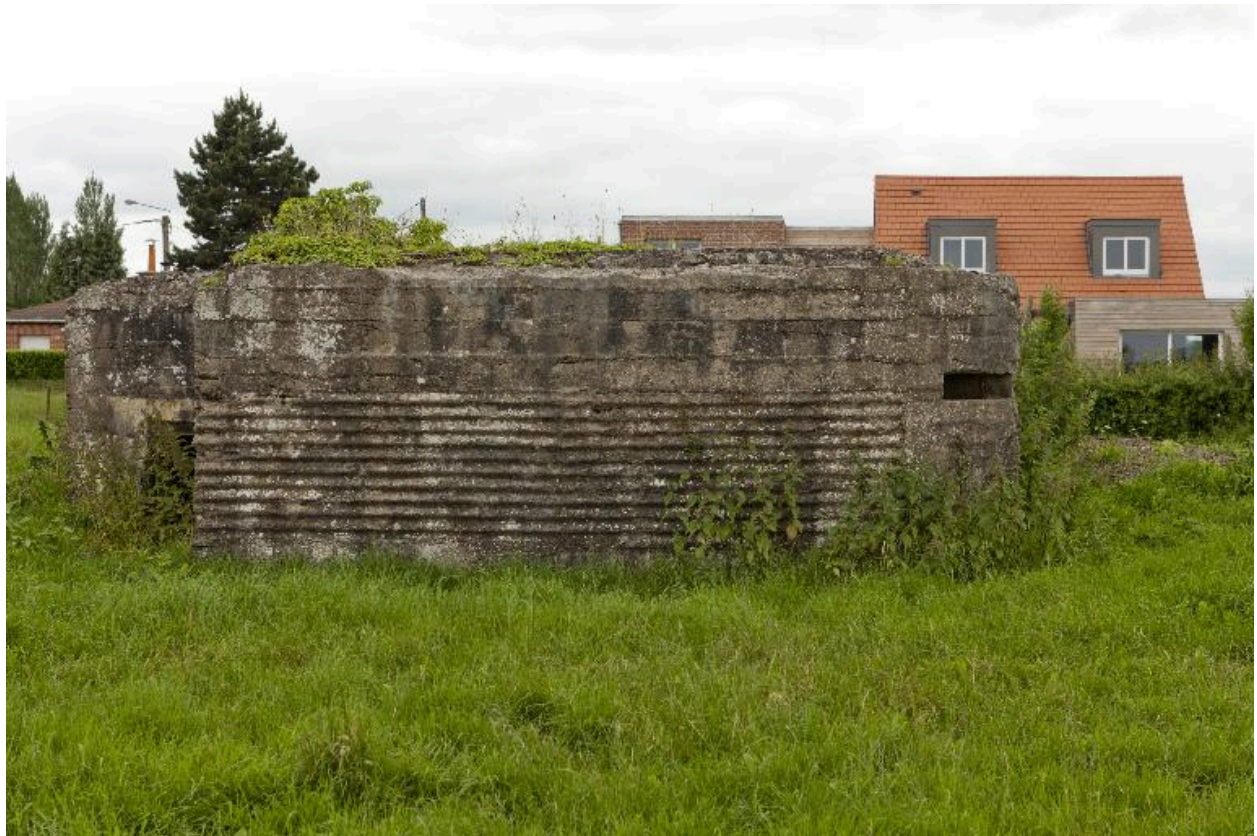
Elévation est  
Phot. Jean-Marc Ramette  
IVR31\_20145905337NUCA

Elévation est

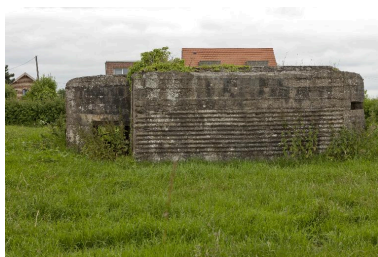
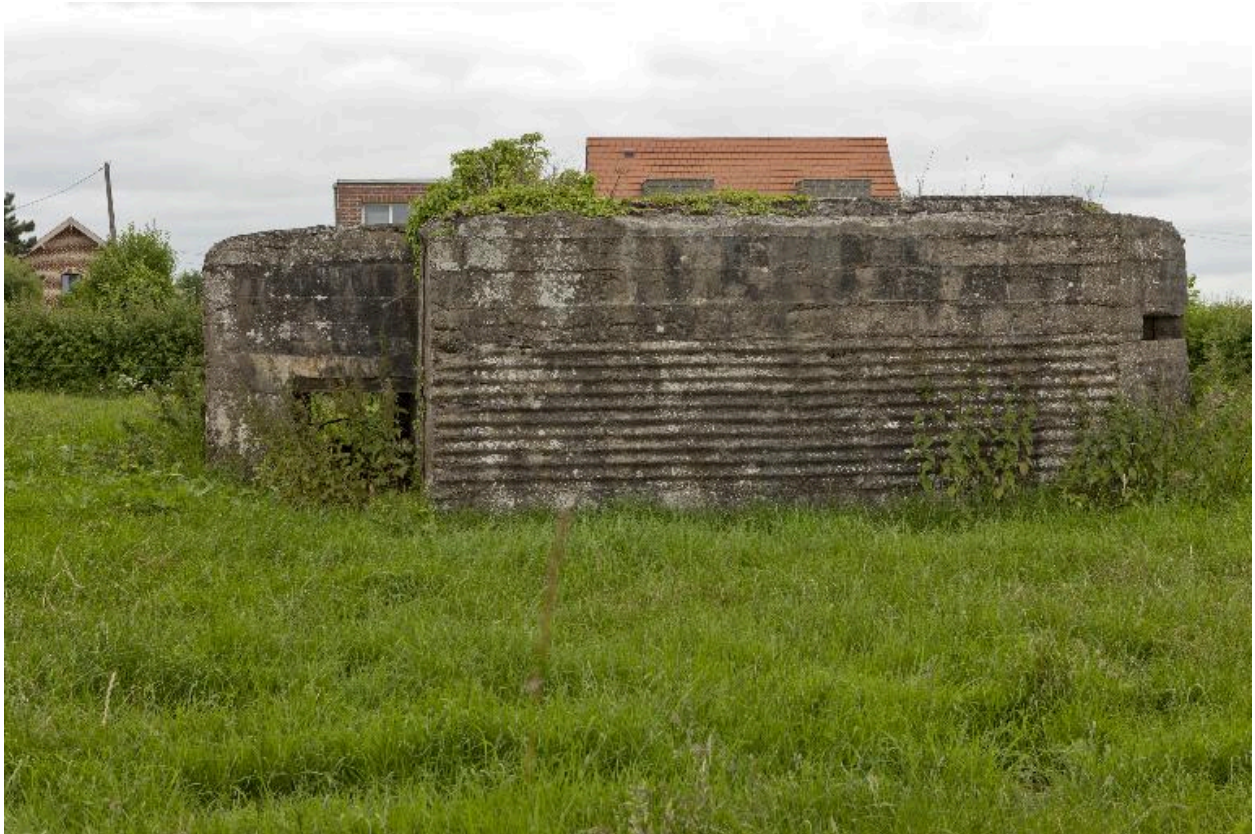
Elévation est avec couloir pare-éclats  
à gauche et observatoire à droite  
Phot. Jean-Marc Ramette  
IVR31\_20145905338NUCA

Elévation est avec couloir pare-éclats à gauche et observatoire à droite

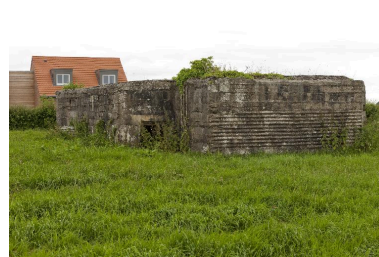
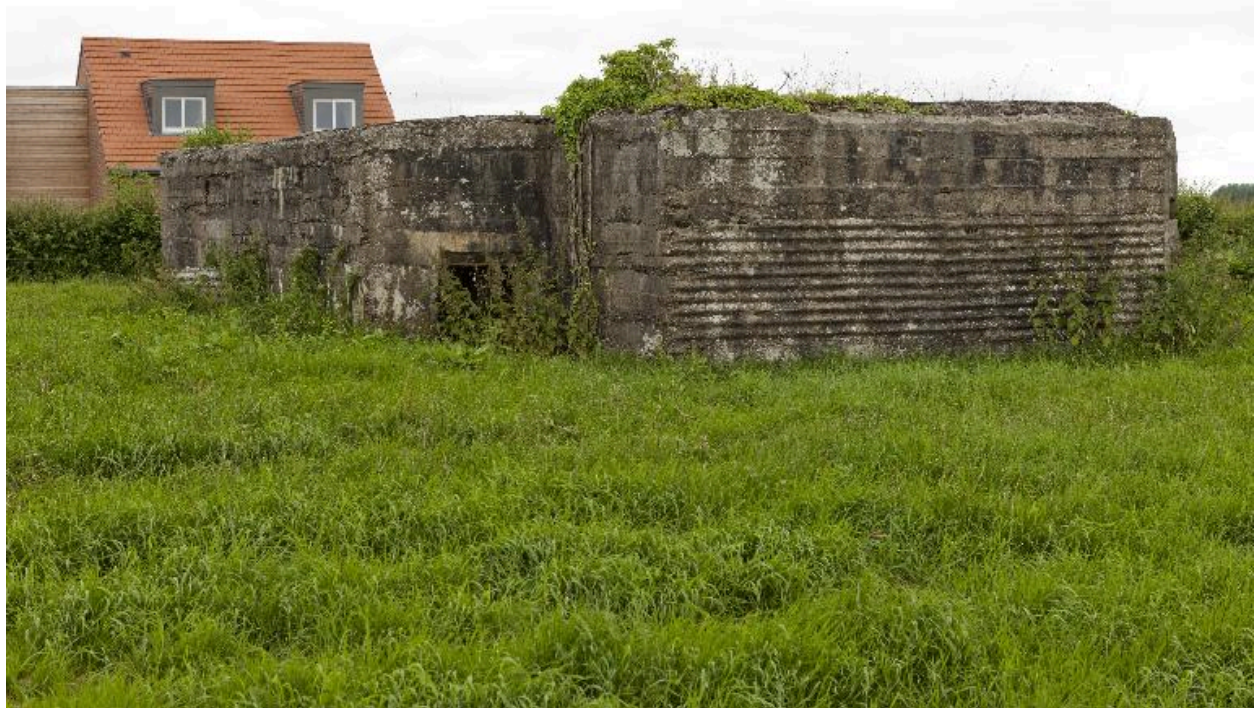
Elévation est et sud  
Phot. Jean-Marc Ramette  
IVR31\_20145905339NUCA

Elévation est et sud

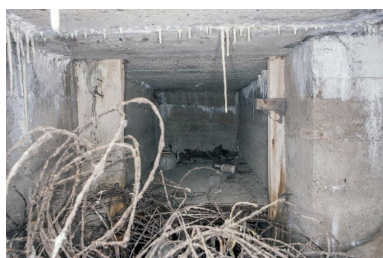
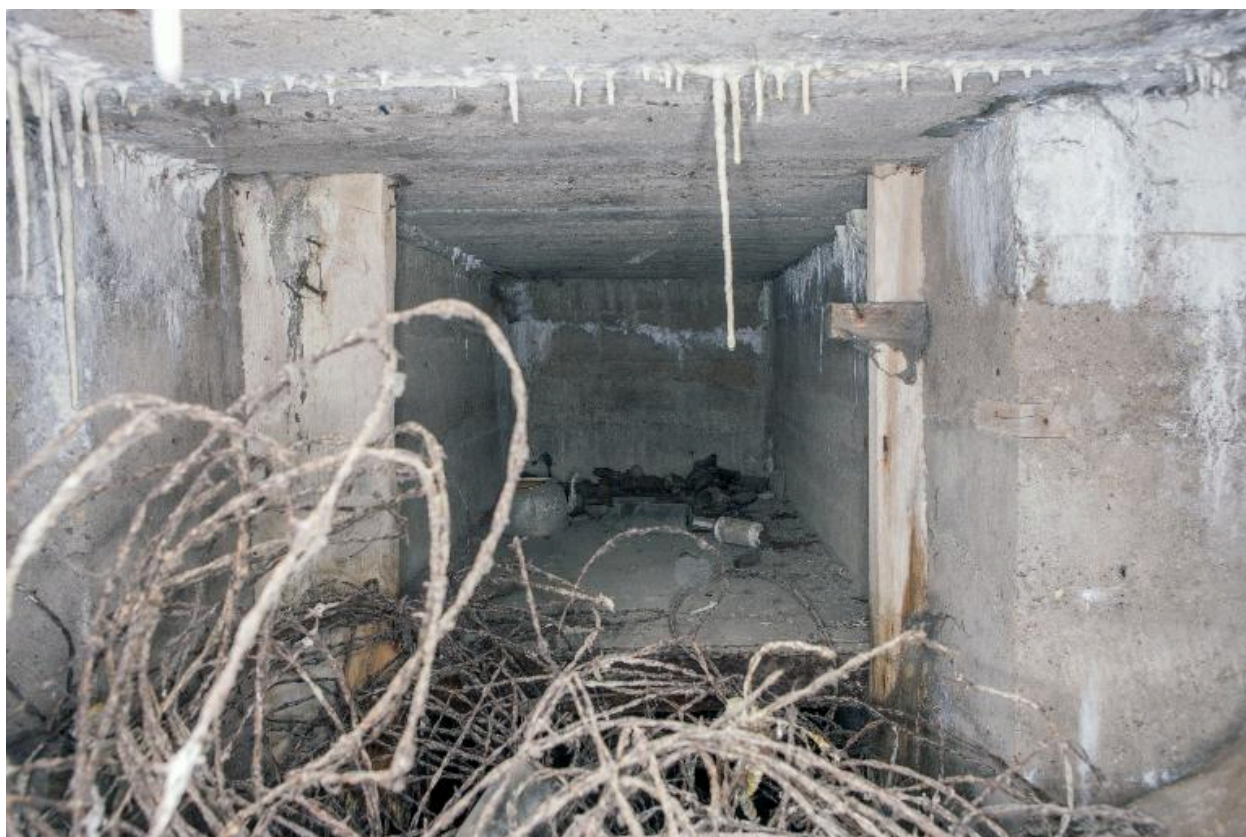
Débouché de l'entrée sud dans  
le couloir de distribution.  
En face une grande niche.  
Phot. Pierre Thibaut  
IVR31\_20155901157NUCA

Débouché de l'entrée sud dans le couloir de distribution. En face une grande niche.

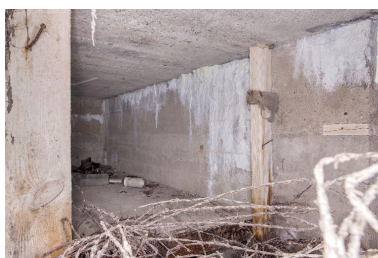
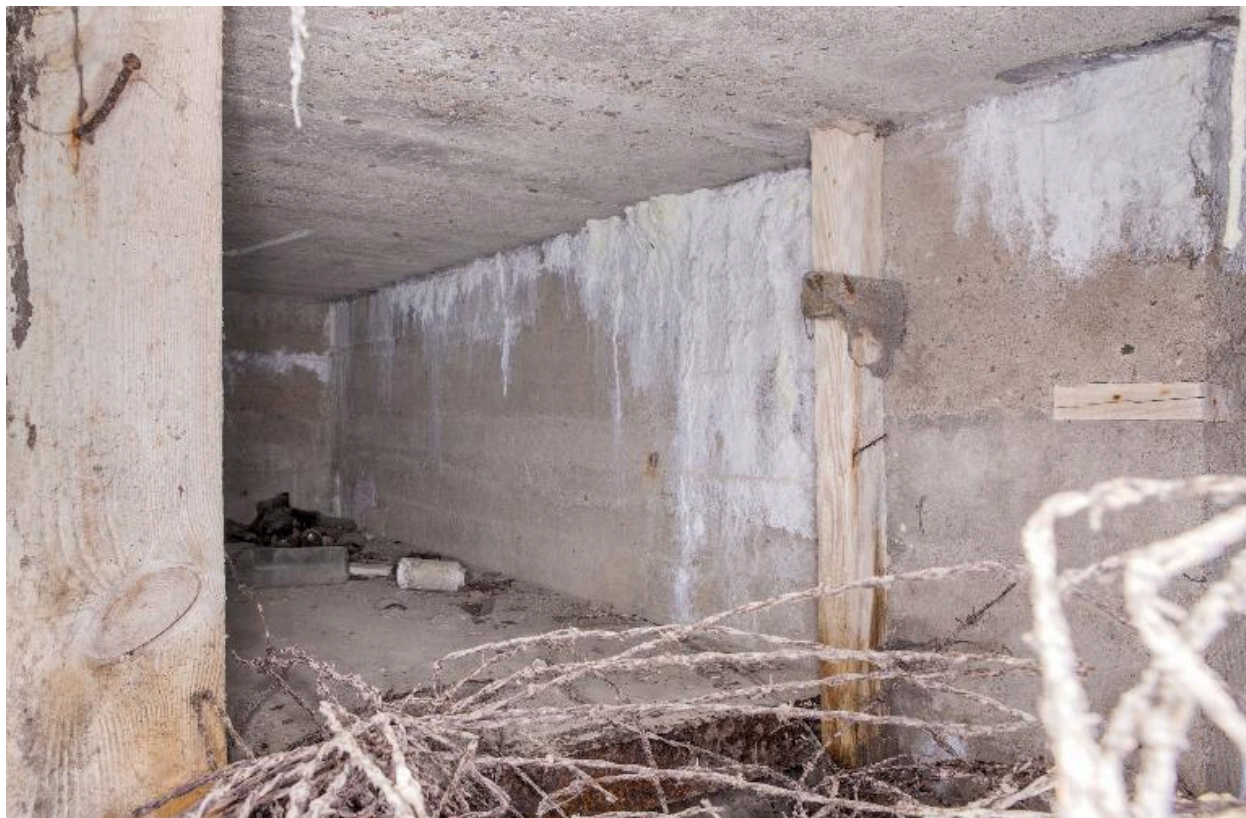
Depuis le couloir de  
distribution, la niche centrale.  
Phot. Pierre Thibaut  
IVR32\_20165901690NUCA

Depuis le couloir de distribution, la niche centrale.

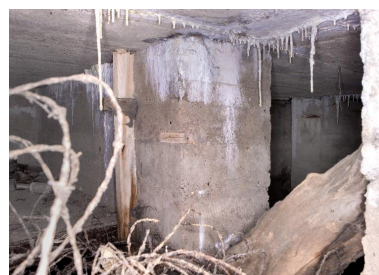
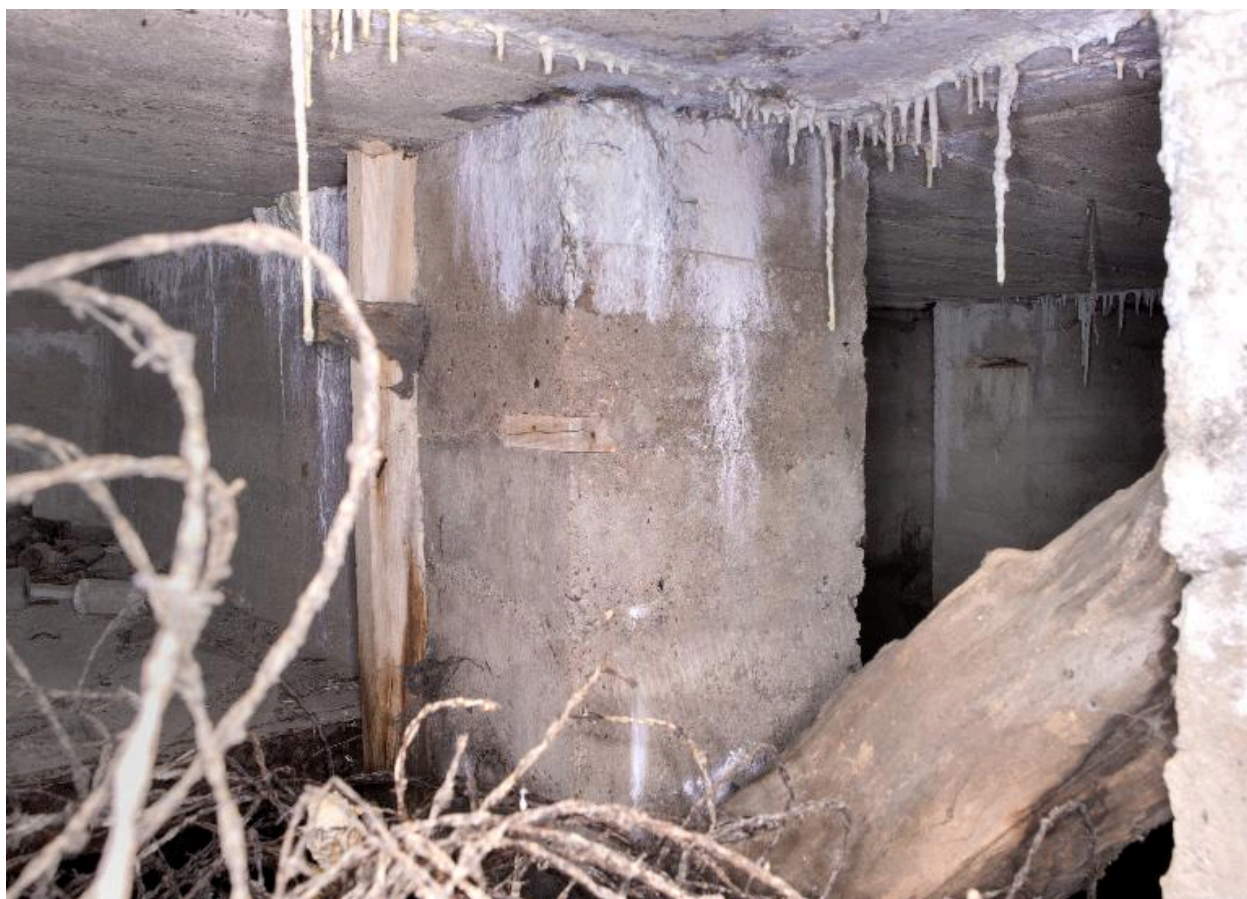
Depuis le couloir de distribution,  
la niche à gauche et l'accès  
à la salle ouest, à droite  
Phot. Pierre Thibaut  
IVR32\_20165901691NUCA

Depuis le couloir de distribution, la niche à gauche et l'accès à la salle ouest, à droite

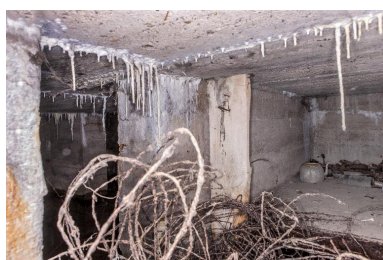
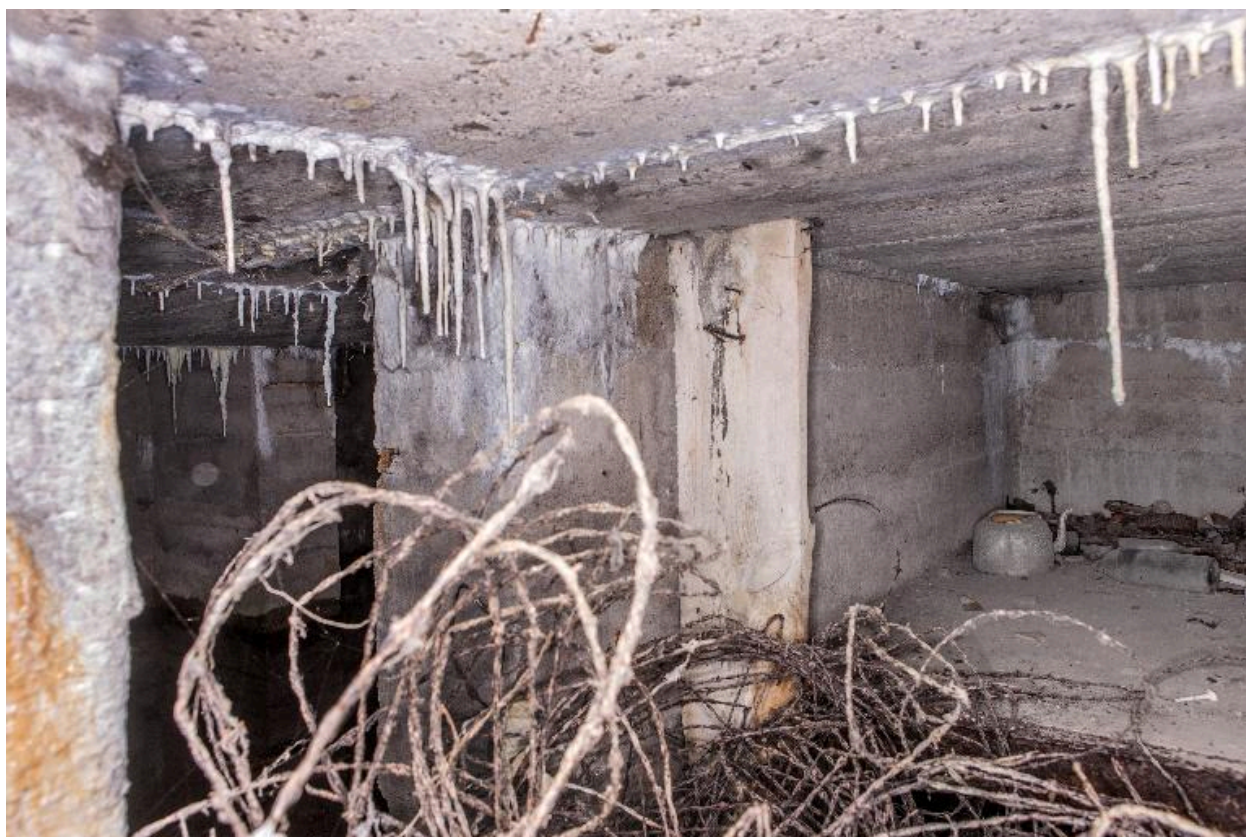
Depuis le couloir de distribution,  
la niche à droite et l'accès  
à la salle ouest, à gauche  
Phot. Pierre Thibaut  
IVR32\_20165901689NUCA

Depuis le couloir de distribution, la niche à droite et l'accès à la salle ouest, à gauche

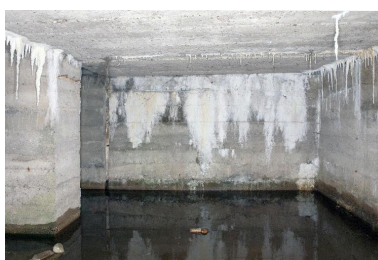
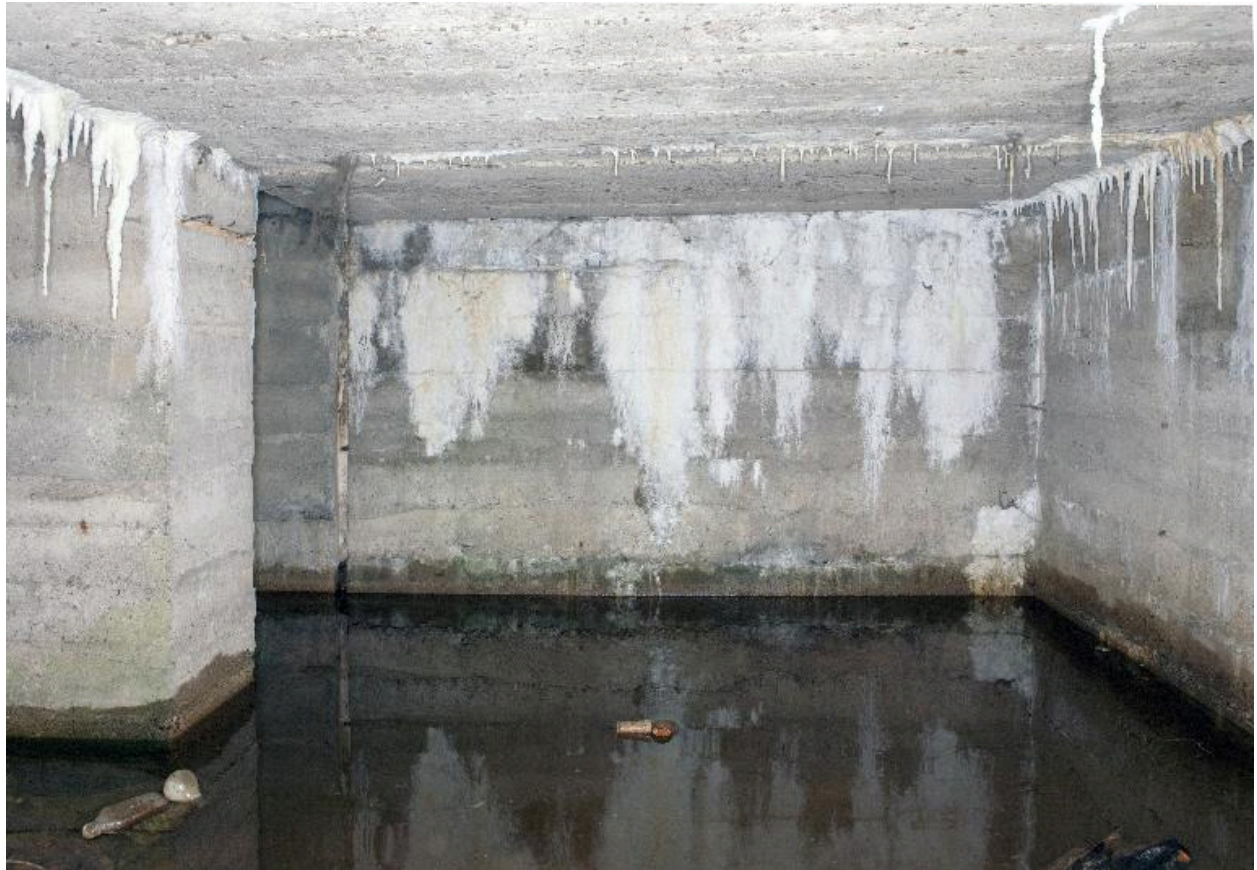
La salle ouest. Dans le fond, à gauche,  
l'accès au poste d'observation (?)  
Phot. Pierre Thibaut  
IVR31\_20155901153NUCA

La salle ouest. Dans le fond, à gauche, l'accès au poste d'observation (?)

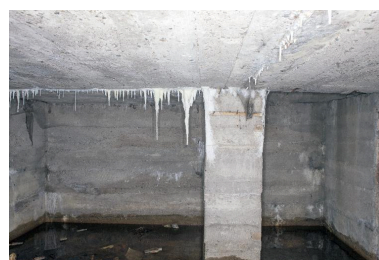
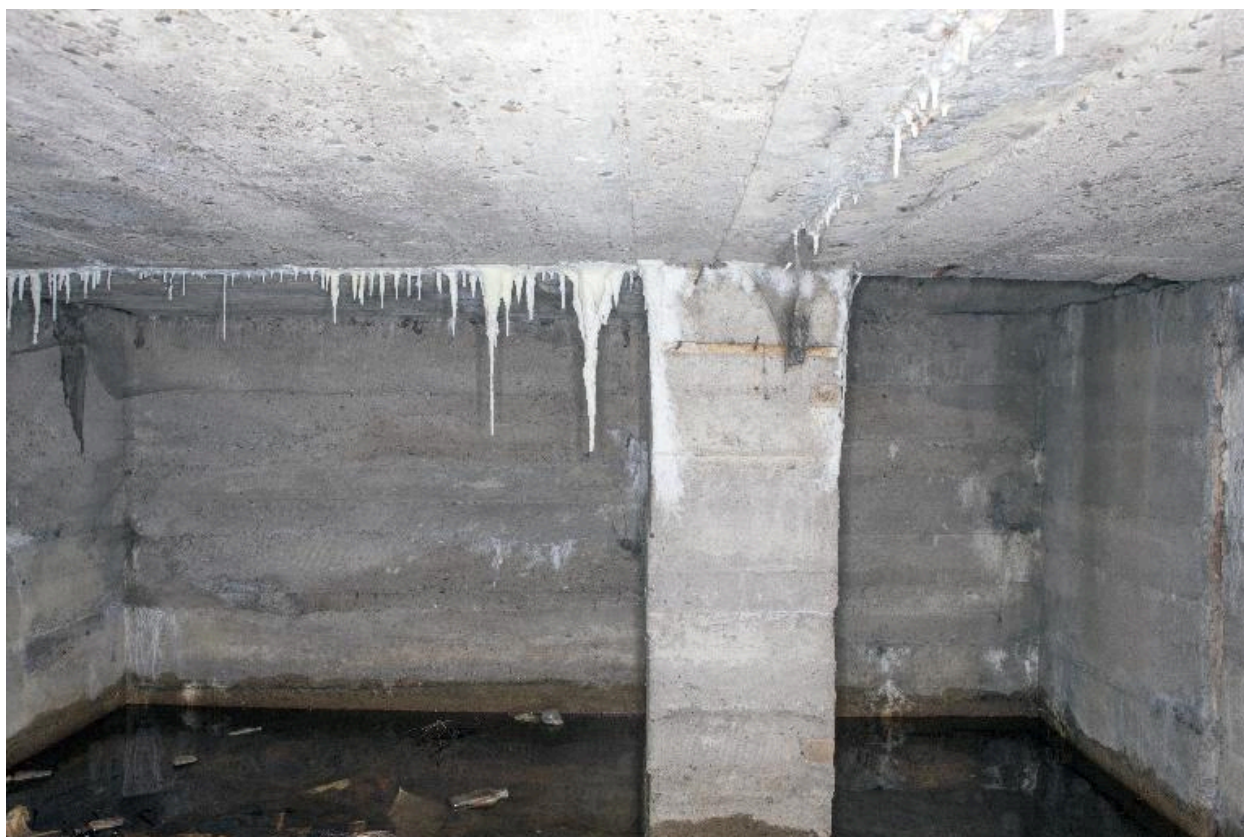
Salle ouest, mur de refend.  
Accès à l'observatoire, à droite.  
Phot. Pierre Thibaut  
IVR31\_20155901154NUCA

Salle ouest, mur de refend. Accès à l'observatoire, à droite.

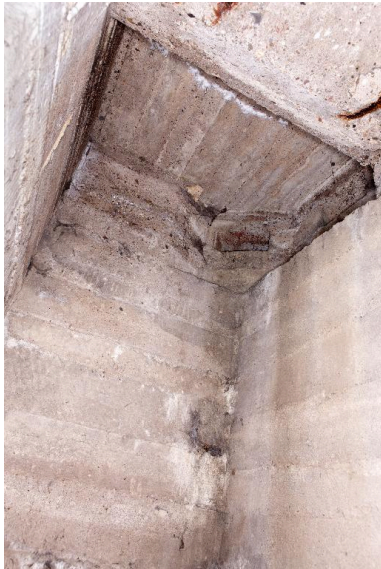
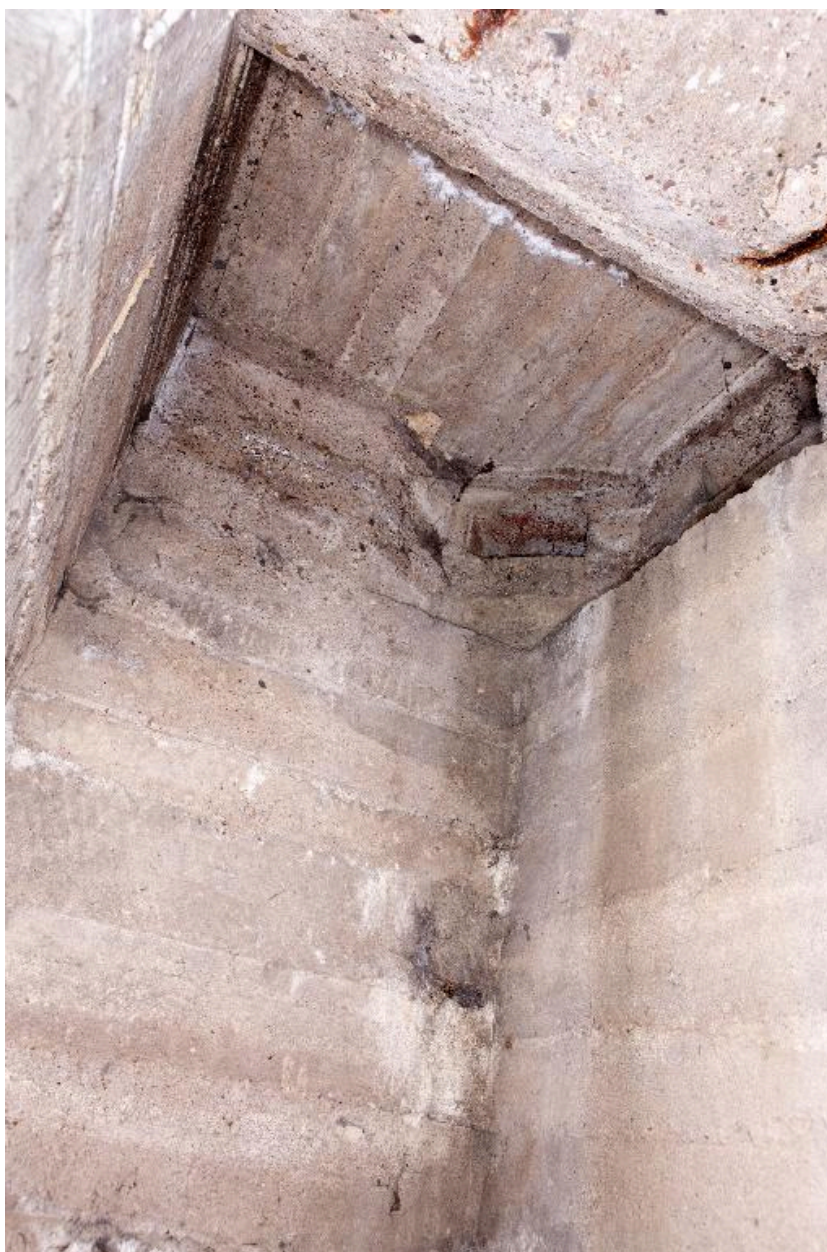
Salle ouest, en contre  
plongée, l'observatoire  
Phot. Pierre Thibaut  
IVR32\_20165901688NUCA

Salle ouest, en contre plongée, l'observatoire
