Hauts-de-France, Nord  
Le Maisnil

## Casemate 6

Numéro de dossier : IA59004929

Cadre de l'étude : enquête thématique régionale Les ouvrages fortifiés de la Première Guerre mondiale

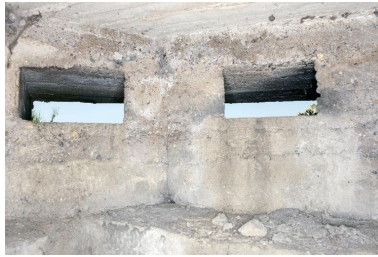
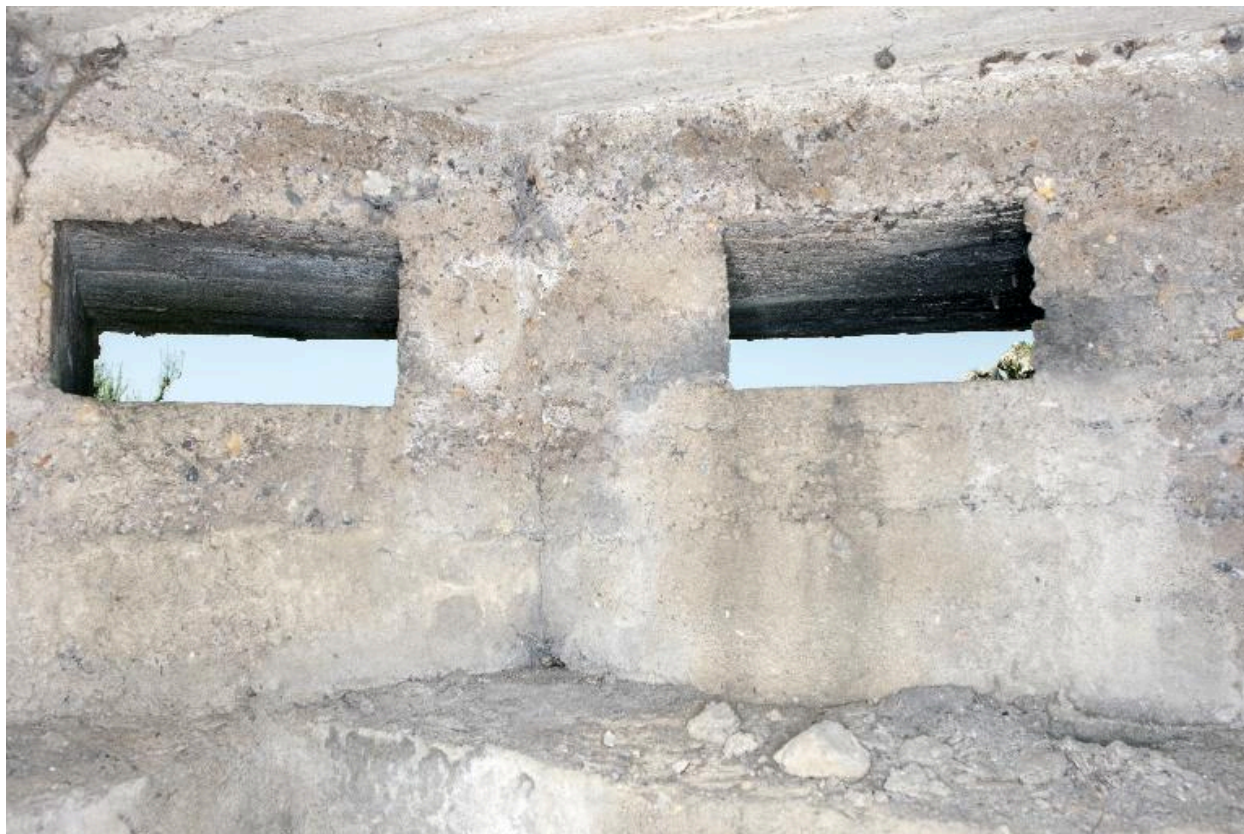
Salle ouest, embrasures  
de l'observatoire  
Phot. Pierre Thibaut  
IVR31\_20155901155NUCA

Salle ouest, embrasures de l'observatoire

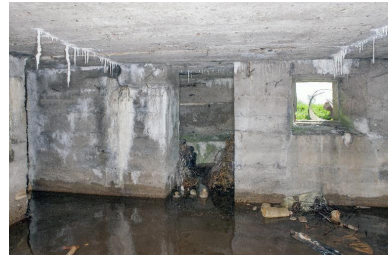
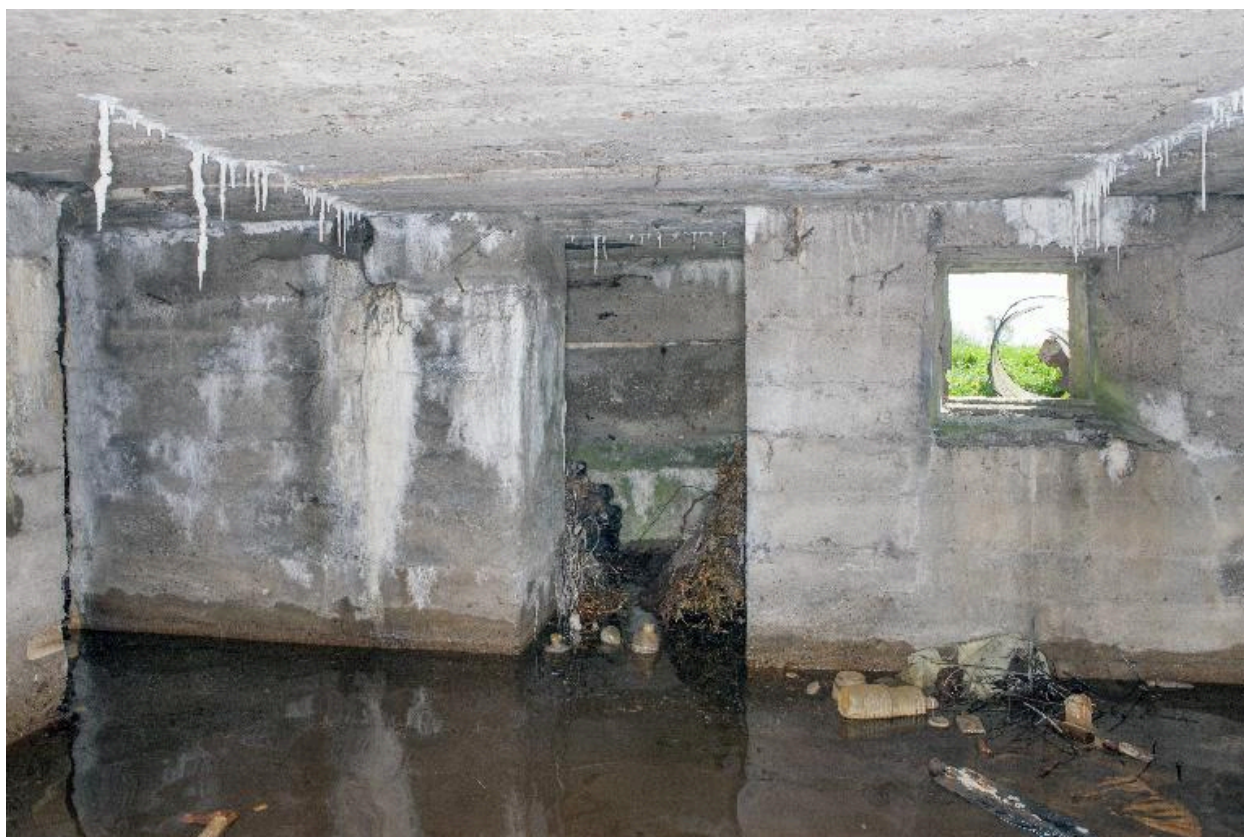
Salle ouest, depuis la base  
de l'observatoire, vers le sud  
Phot. Pierre Thibaut  
IVR31\_20155901156NUCA

Salle ouest, depuis la base de l'observatoire, vers le sud
