Hauts-de-France, Somme
Le Crotoy
fermes Mayoc
3 hameau de Mayocq

Ferme (ancien café Turbé)

Numéro de dossier : IA80007804
Date de l'enquête initiale : 2004
Date(s) de rédaction : 2004
Cadre de l'étude : inventaire préliminaire arrière-pays maritime picard
Degré d'étude : étudié

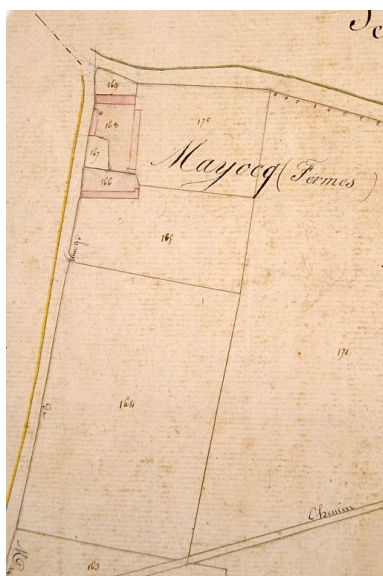
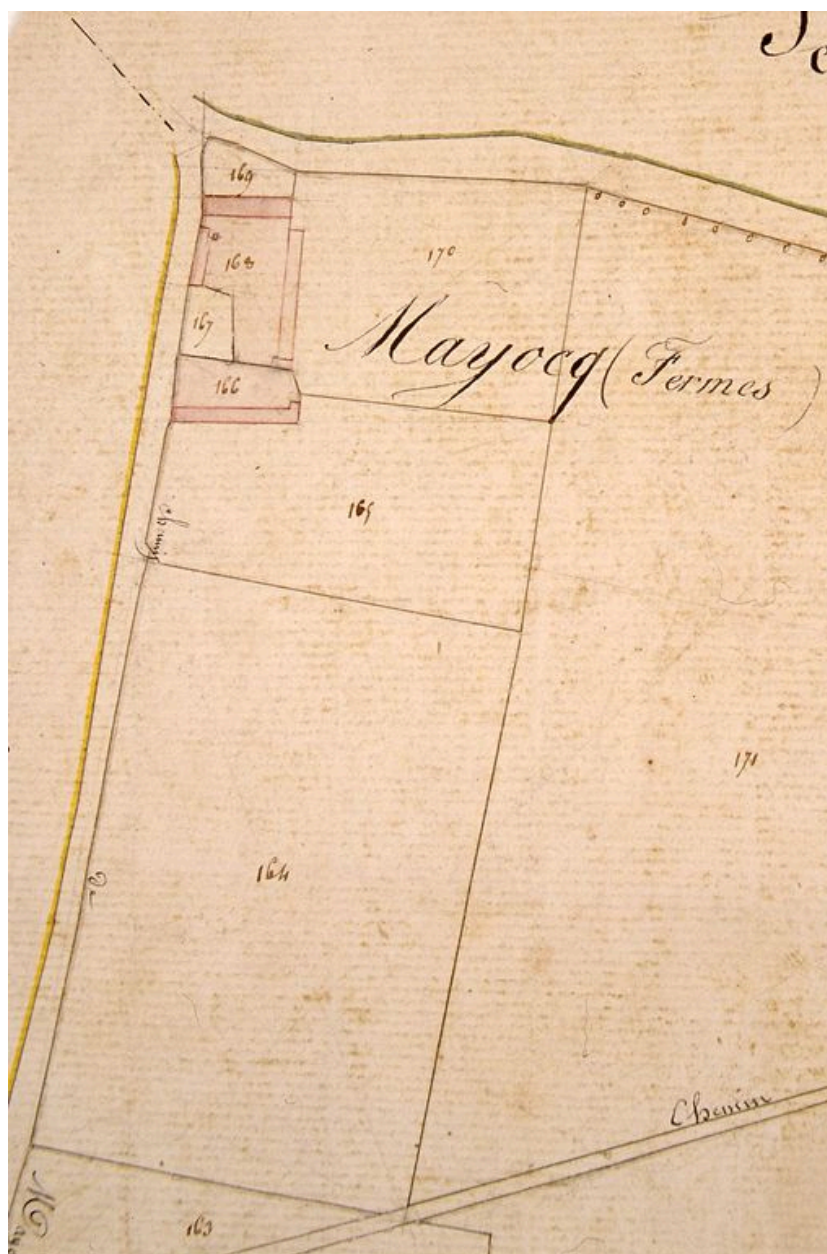
Extrait du cadastre napoléonien présentant le plan de la ferme en 1828.

En tout état de cause, la ferme figure sur une carte du 18^e siècle (AD Somme ; RL 343), occupant un plan au sol en U, complété à l'ouest par deux bâtiments disposés parallèlement. L'exploitation apparaît également sur le cadastre napoléonien de 1828. Elle dispose alors d'un plan similaire avec logis à l'est. Seul le bâtiment au nord a été complété ultérieurement, à une date inconnue, afin de clore totalement la cour. Le toit de ce dernier s'est d'ailleurs écroulé récemment. Il est donc possible que le logis soit le seul élément subsistant de cette ferme, établie au 18^e siècle ou au début du 19^e siècle. Les étables en brique au sud de la cour ont été reconstruites en 1927, date portée sur le bâtiment par fers d'ancrage. Au début du 20^e siècle et jusque dans les années 1930, la ferme abritait un café, dit café Turbé. Les employés de la ferme mitoyenne, au nord de celle-ci, venaient s'y désaltérer. Le long du mur nord, étaient alignés une multitude de crochets permettant aux visiteurs d'attacher leurs chevaux. D'après les propriétaires, dans les années 1960, la ferme disposait de 17 vaches et de quelques moutons. En été, les produits de la ferme (lait, oeufs, volailles et primeurs) étaient vendus dans aux vacanciers. Un colombier en brique à six côtés occupait le sud de la cour avec toit en pavillon en ardoises. Il a été détruit par la tempête de 2003. Le rez-de-chaussée accueillait le cochon de la ferme. Une ancienne carte postale (fig. 2) indique également la présence au sud-ouest de la cour d'un grenier permettant l'engrangement direct depuis les charrois des bottes de paille. Le torchis et les pans de bois ont été remplacés par la tôle ondulée.

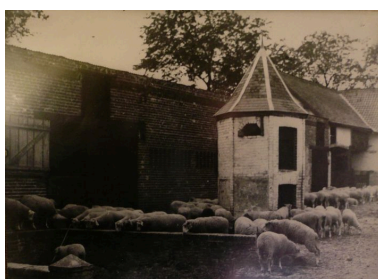
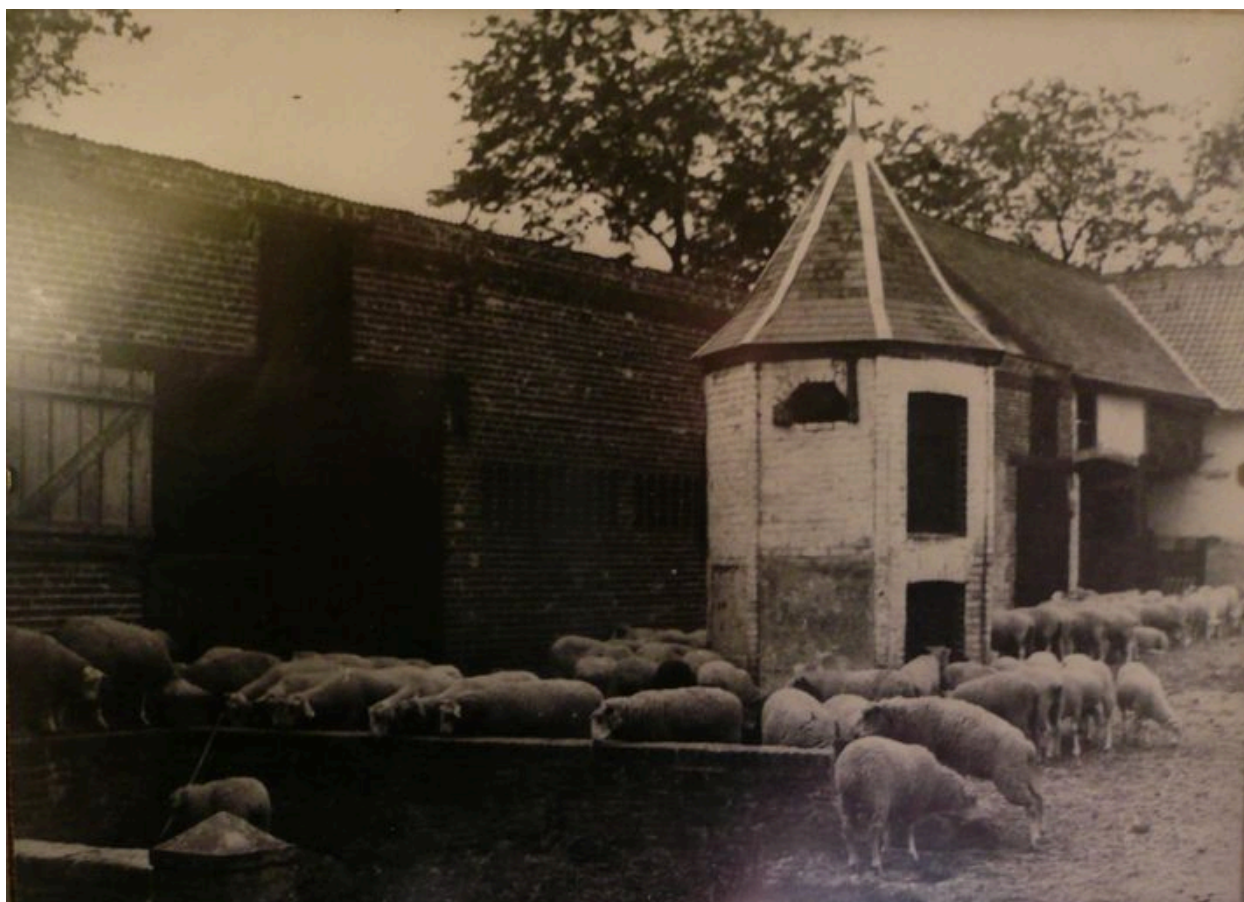
Vue dans les années 1960 du pigeonnier aujourd'hui détruit ainsi que des greniers au fond de la cour en torchis et pans de bois, désormais remplacés par de la tôle.

Vue dans les années 1960 du pigeonier aujourd'hui détruit ainsi que des greniers au fond de la cour en torchis et pans de bois, désormais remplacés par de la tôle.

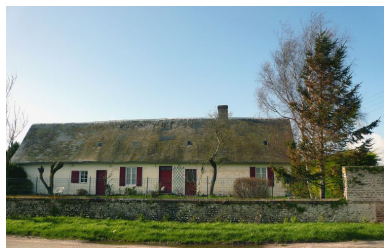
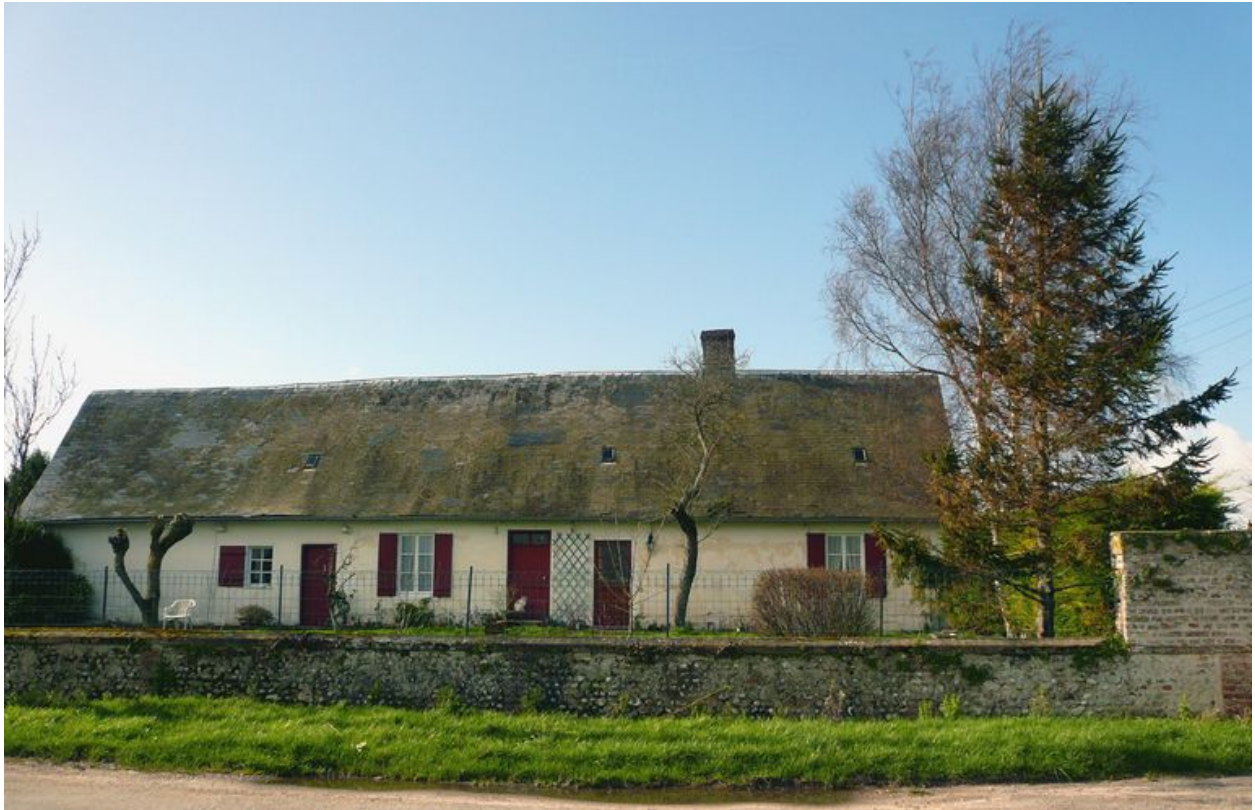
Vue générale sur le logis.
Phot. Inès Guérin
IVR22_20058001427NUCA

Vue générale sur le logis.

Cette exploitation agricole est composée de bâtiments organisés autour d'une cour. Long de six travées, le logis borde la cour à l'est. Son appareillage est très composite : en torchis et pans de bois avec soubassement de galets, il est recouvert

à l'ouest (côté cour) et sur le pignon nord d'un enduit de ciment avec consolidations en brique et galet. Le côté oriental (côté rue) a été laissé à nu. Le toit à longs pans est en ardoise. Un petit muret en galets et briques protège l'habitation des projections pouvant provenir du chemin bordant la propriété, délimitant ainsi un petit jardinet. Les poutres intérieures sont en chêne.

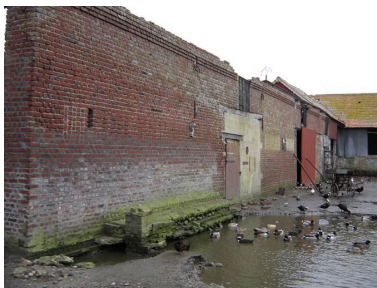
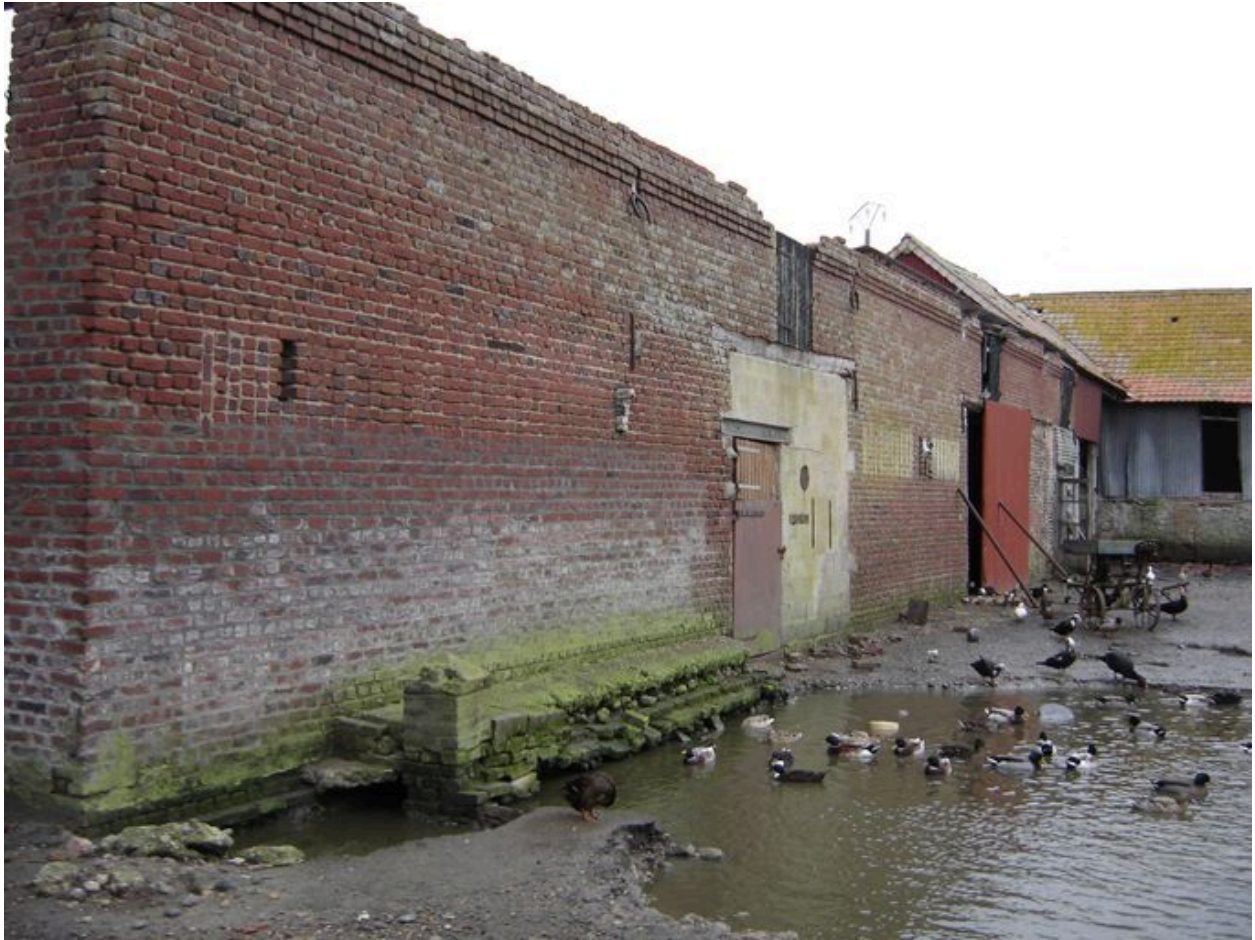
Vue des étables bordant
le côté sud de la cour.
Phot. Catherine Fourmond
IVR22_20058001421NUCA

Vue des étables bordant le côté sud de la cour.

Les côtés sud, ouest et nord sont bordés par des bâtiments fonctionnels relevant de l'activité agricole. Au sud, il s'agit d'une bergerie et d'une étable : le toit n'est plus en place, mais on distingue une ouverture caractéristique qui signale qu'on engrangeait dans les combles. A l'angle nord-est, juste sous la corniche, on remarque la présence d'un petit cartel en béton marqué de la date de 1927. Juste à l'aplomb de ce bâtiment sud et du côté est, les vestiges d'un petit muret en briques indiquent la délimitation du tas de fumier.

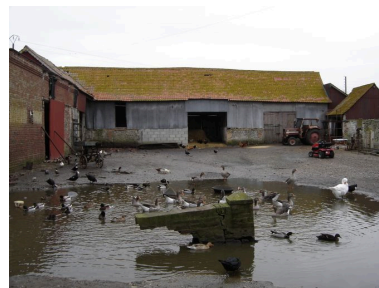
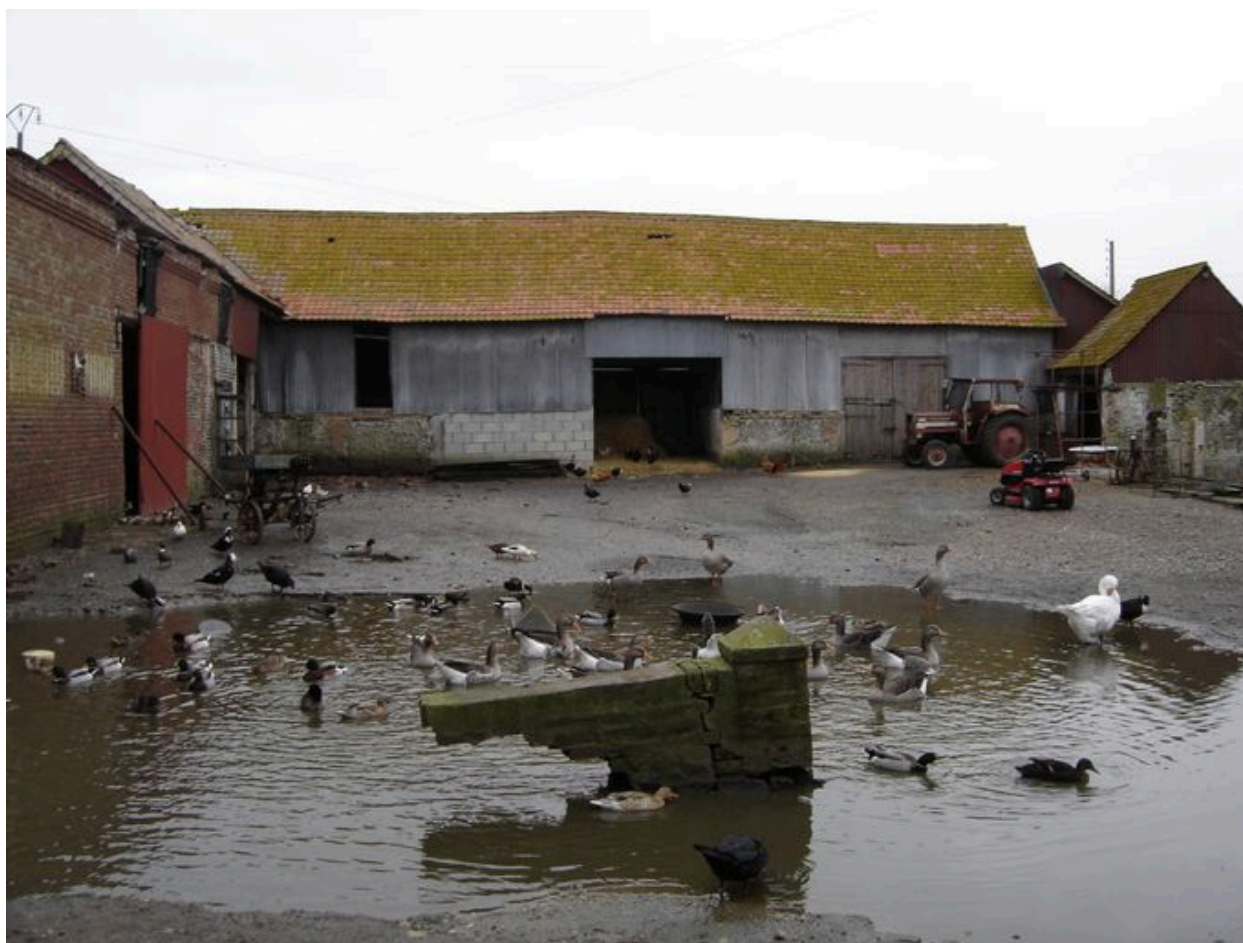
Vue de la grange bordant
le côté ouest de la cour.
Phot. Catherine Fourmond
IVR22_20058001422NUCA

Vue de la grange bordant le côté ouest de la cour.

Le côté occidental de la cour est bordé par une grange composée d'une maçonnerie mixte de briques et galets, consolidée au moyen de parpaings de béton et protégée par essentage de tôle sur sa face est. Le toit à longs pans et croupe au sud est en pannes picardes. Les deux murs gouttereaux sont percés d'une large porte à doubles vantaux coulissants, distribuant ainsi un couloir central donnant accès à la pâture.

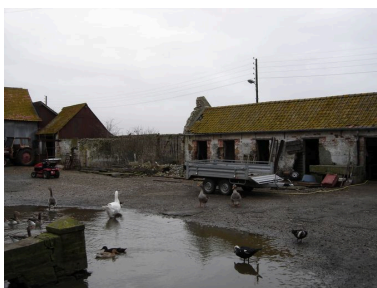
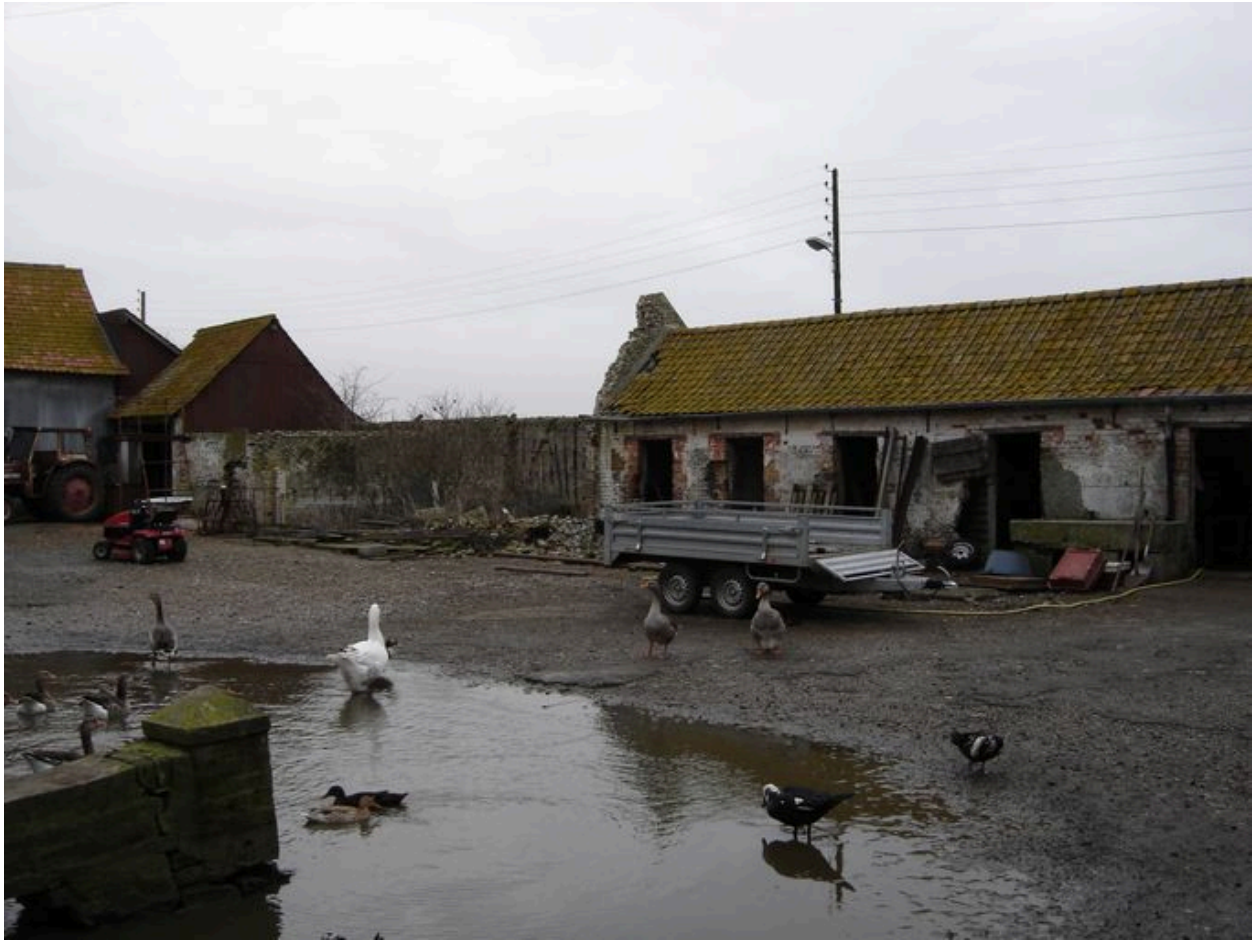
Vue depuis la cour des bâtiments
bordant le côté nord de la cour.
Phot. Catherine Fourmond
IVR22_20058001423NUCA

Vue depuis la cour des bâtiments bordant le côté nord de la cour.

Parmi les bâtiments bordant la cour au nord, on distingue à l'est des porcheries et à l'ouest, les étables à génisses ou à veaux. Il est intéressant de noter que ces dernières sont réalisées en briques sur leur face intérieure tandis que leur face extérieure est composée d'une maçonnerie de galets liés au mortier de chaux.

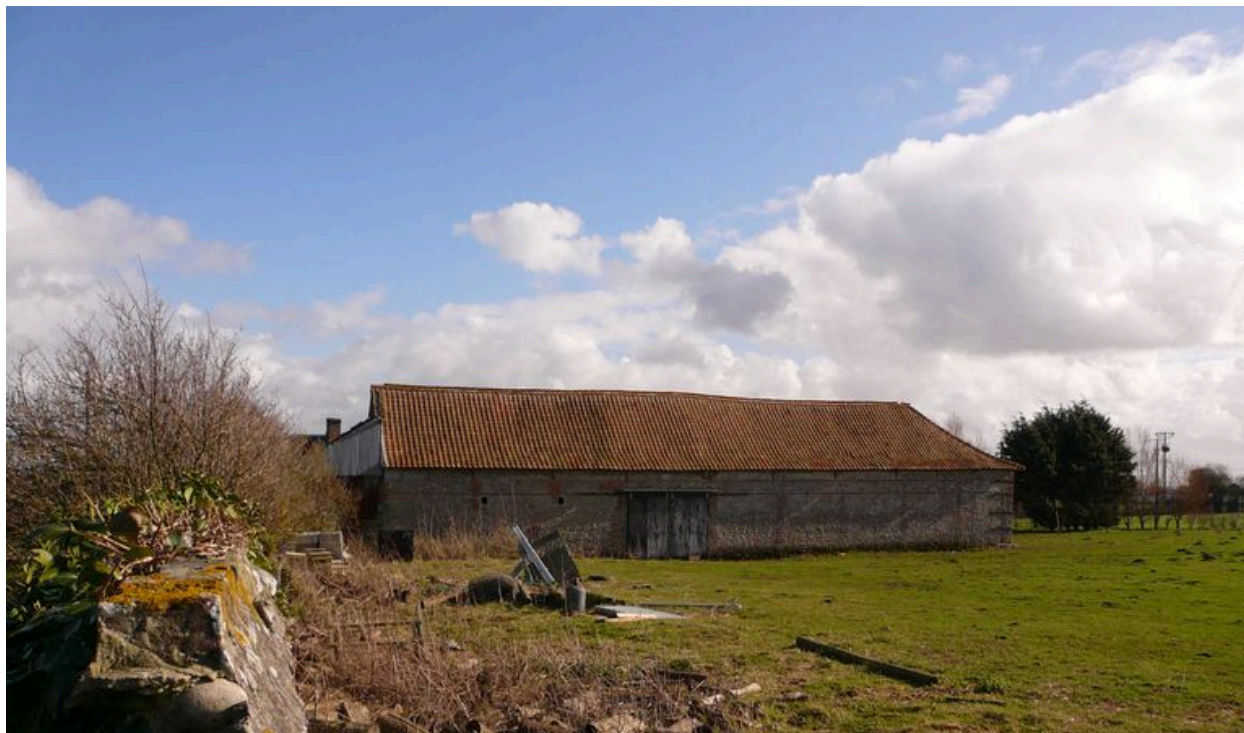
Vue postérieure de la grange depuis la pâture.
