Hauts-de-France, Nord
Ochtezeele
1530 route de Watten

Chaumière

Numéro de dossier : IA59005808
Date de l'enquête initiale : 2025
Date(s) de rédaction : 2025
Cadre de l'étude : inventaire topographique canton de Cassel
Degré d'étude : étudié

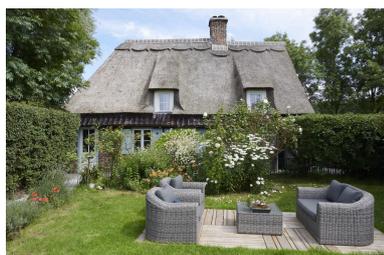
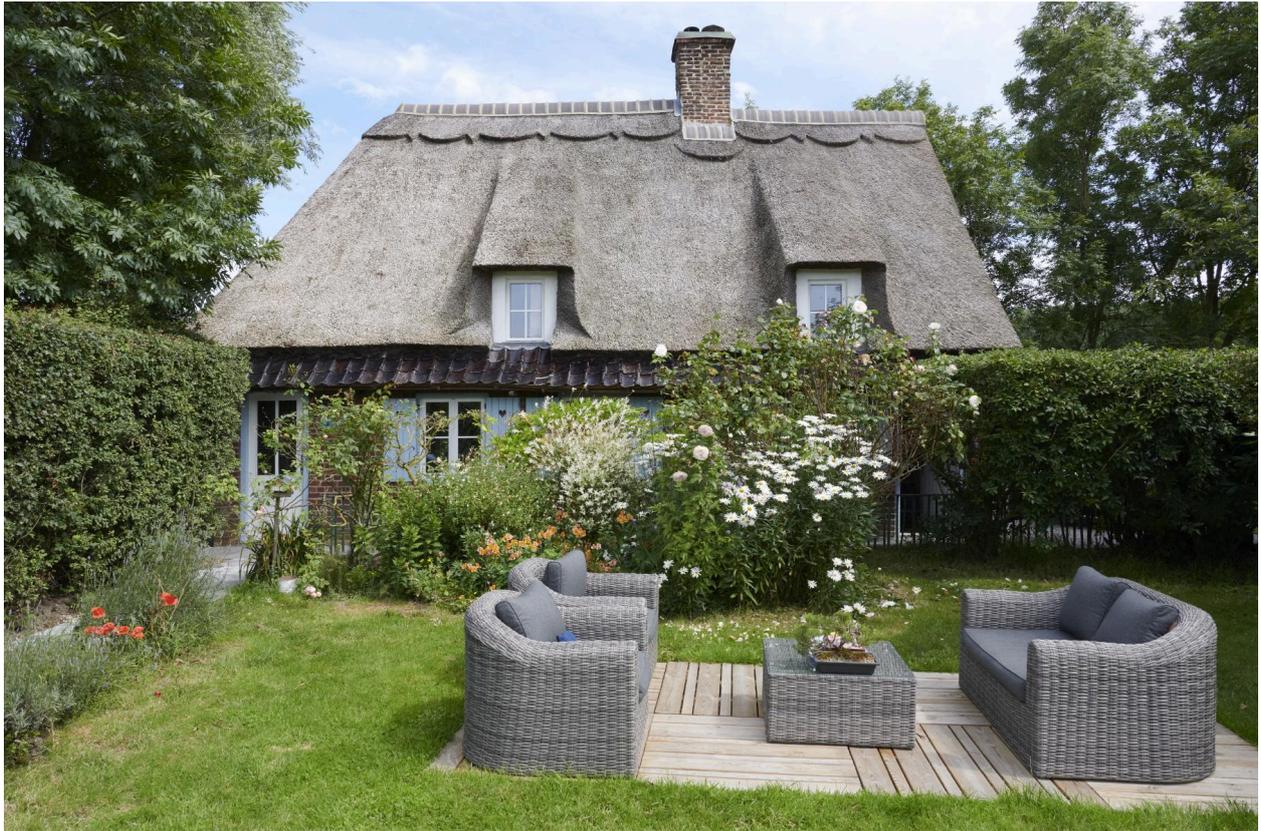
Façade sud de la chaumière.
Phot. Delphine Volto-Jourdan
IVR32_20245902646NUCA

Façade sud de la chaumière.

Le versant sud du toit est percé de deux lucarnes rampantes, le versant nord d'une lucarne à jouées galbées. Le pignon ouest se termine en croupe, ce qui renforce l'impression de volume bas et allongé.

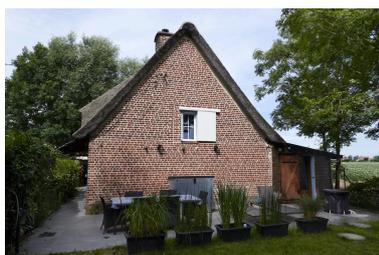
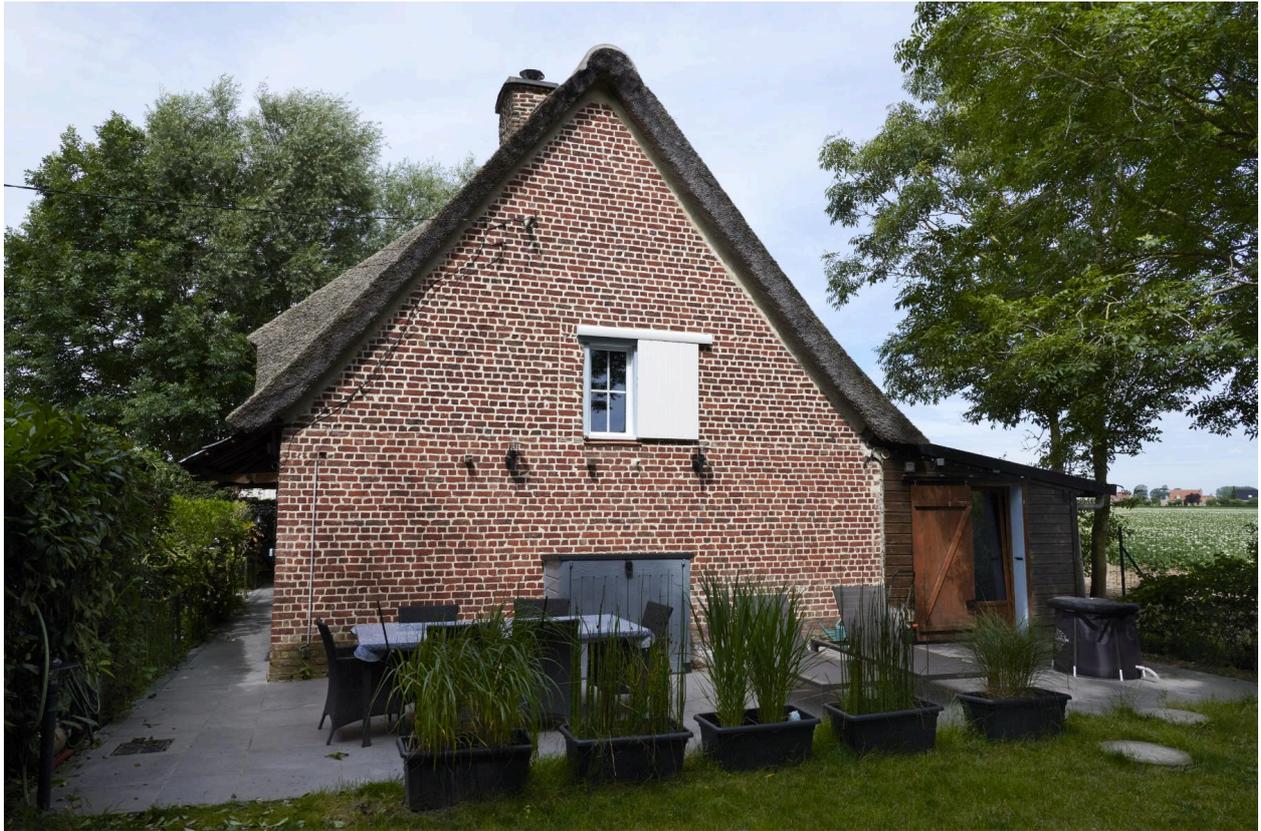
Pignon est.
Phot. Delphine Volto-Jourdan
IVR32_20245902647NUCA

Pignon est.

Implantée dans un écrin de verdure, à l'écart de la route de Watten, la chaumière se situe dans la partie sud du village, à quelques mètres à l'ouest du cours d'eau la Peene Becque. Elle adopte un plan rectangulaire et une orientation est-ouest. L'édifice présente une maçonnerie en brique. La façade orientale, sobre, est rythmée par cinq travées régulières, comprenant deux portes situées à chaque extrémité. Le pignon est, découvert, ne comporte qu'une unique baie rectangulaire.

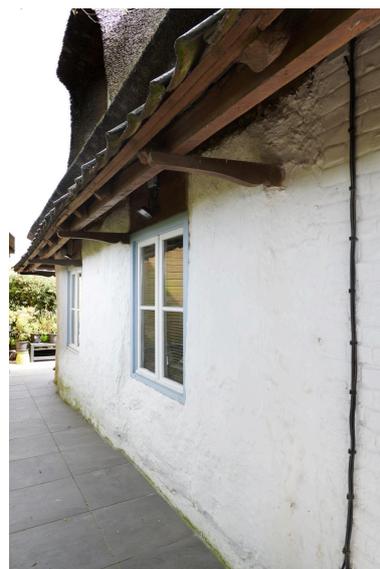
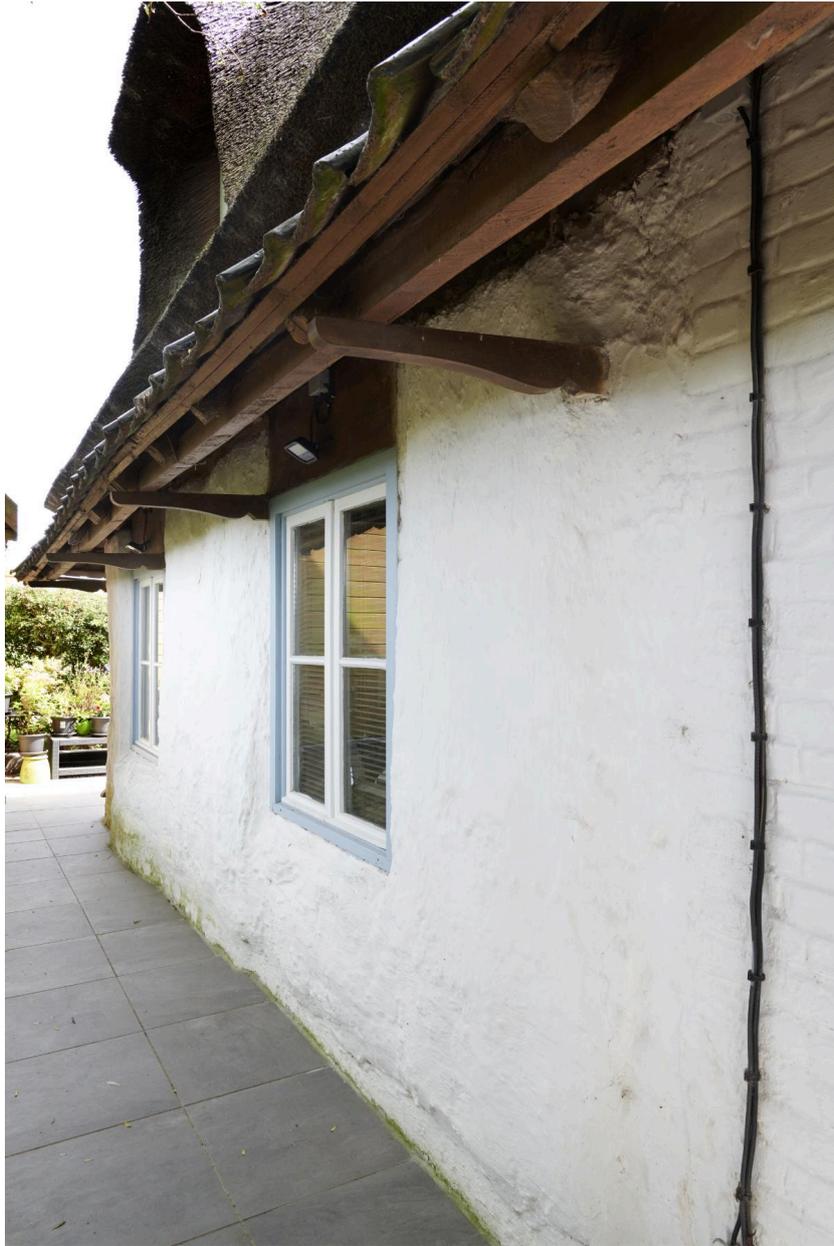
Coyau et corbeaux.
Versant nord de la toiture.
Phot. Delphine Volto-Jourdan
IVR32_20245902650NUCA

Coyau et corbeaux. Versant nord de la toiture.

La couverture est formée par un toit de chaume à deux pans, dont la base des égouts, retroussés, est soulignée par une rangée de pannes flamandes. Le faîtage est marqué par des pannes faîtières surmontées d'une souche de cheminée en brique. Le chaume est soigneusement travaillé sur la partie supérieure de la toiture, évoquant une finition sculptée.

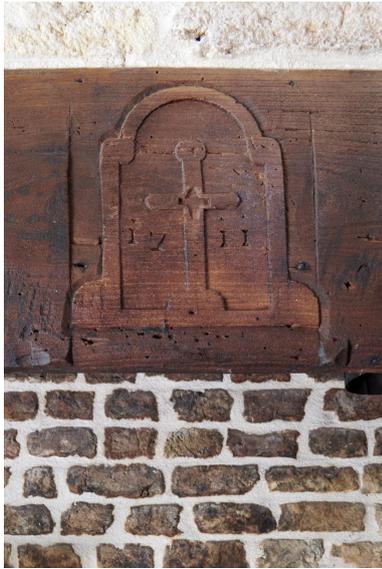
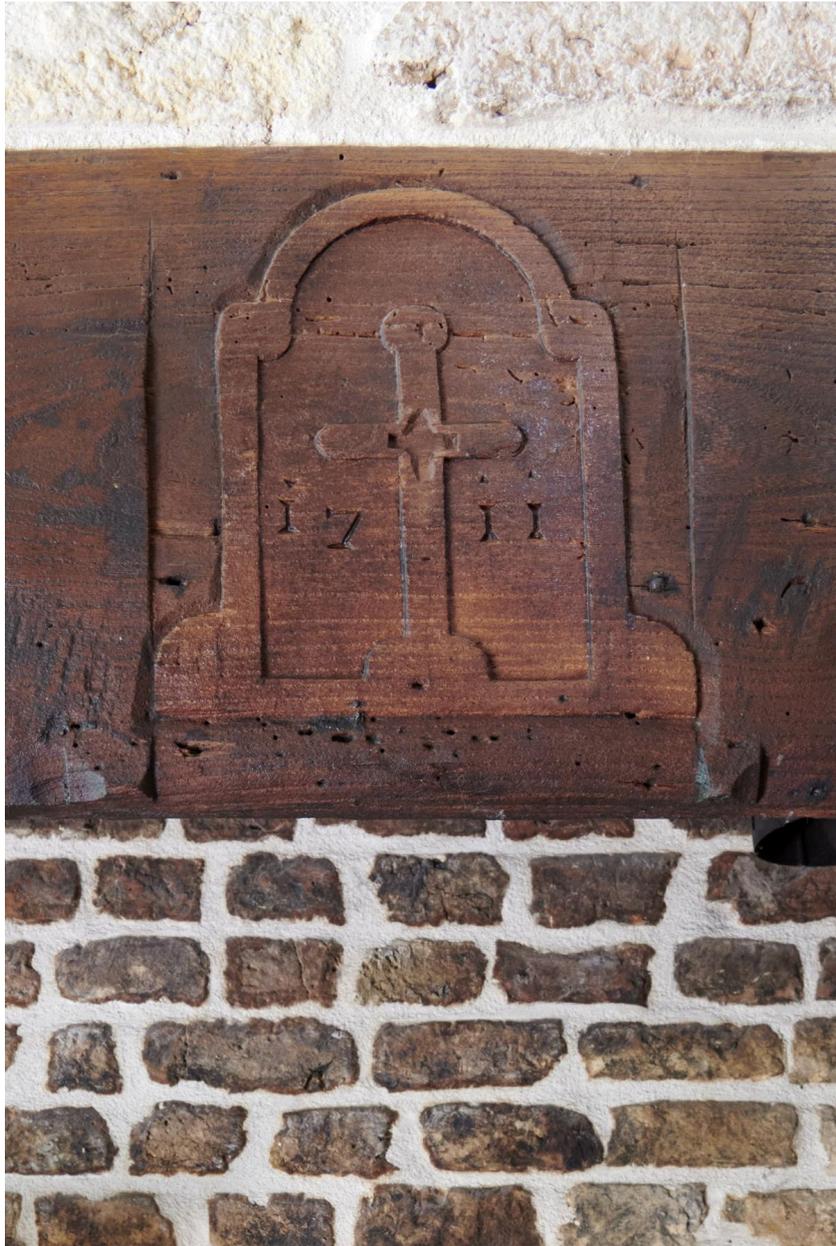
Date portée sur la poutre du
manteau de cheminée "1711".
Phot. Delphine Volto-Jourdan
IVR32_20245902648NUCA

Date portée sur la poutre du manteau de cheminée "1711".

La date précise de construction de cette chaumière n'est pas connue. Le cadastre consulaire de 1805 atteste toutefois de sa présence au début du XIX^e siècle, suggérant une implantation ancienne. Un linteau en bois situé au-dessus de la cheminée porte la date de 1711 (ill.), qui pourrait correspondre soit à l'année de construction de la demeure, soit à celle d'une réfection importante de l'âtre.
