Hauts-de-France, Somme  
Grand-Laviers  
32 route du Crotoy

## Demeure Napoléon et Joséphine

Numéro de dossier : IA80011146

Cadre de l'étude : inventaire topographique Pays d'art et d'histoire Ponthieu-baie de Somme

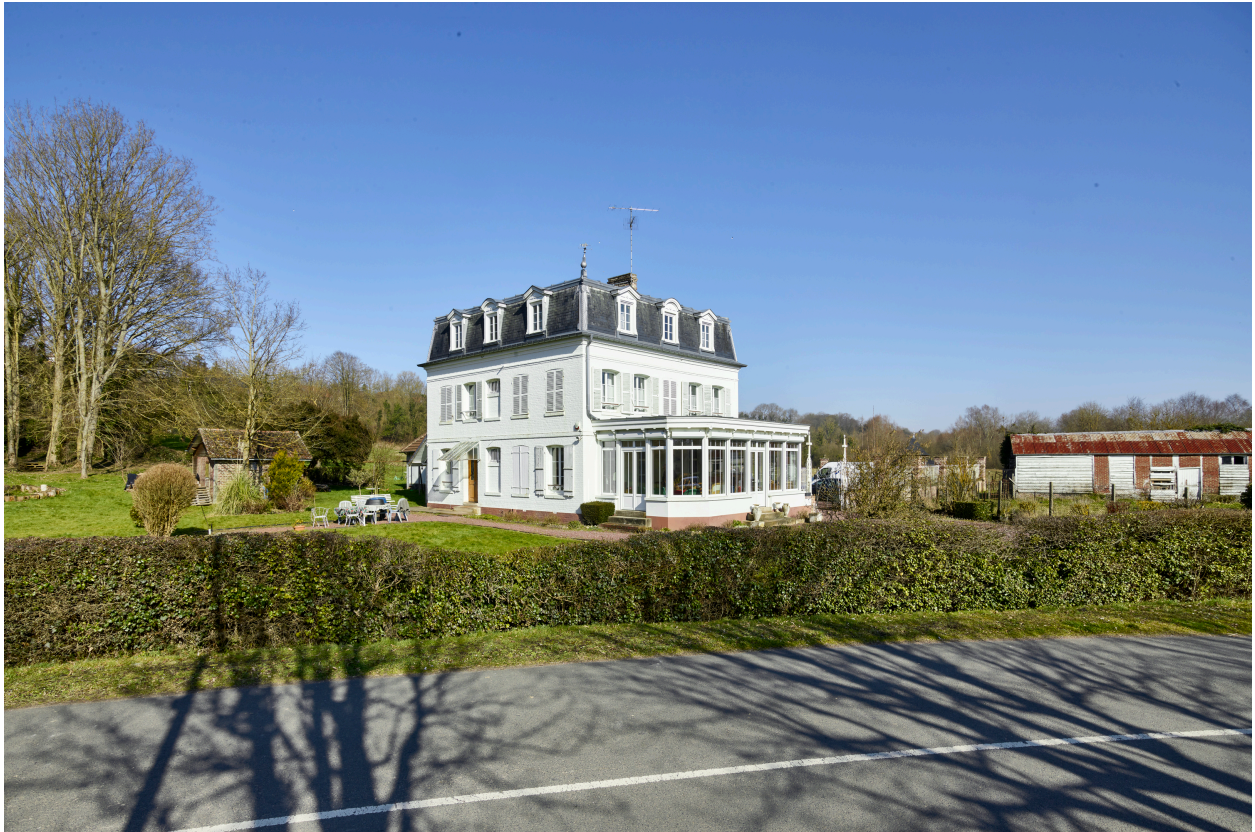
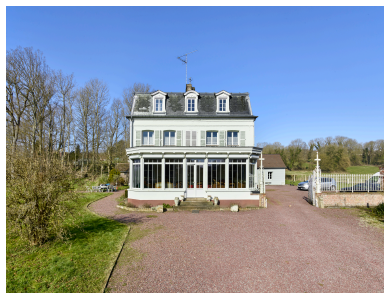
Demeure, vue du sud, depuis la rue.

La maison, de plan carré, est construite en briques peintes en blanc. Elle possède un étage carré, un étage de comble à surcroît, et un sous-sol. Une grande véranda est accolée au sud de l'édifice. La façade sur cour est ordonnancée à cinq travées. La porte d'entrée, qui se situe sur la travée centrale, est protégée par une marquise en verre. L'habitation est couverte par un toit en ardoise à pans brisé, trois lucarnes sont percées sur chacun des pans du toit.

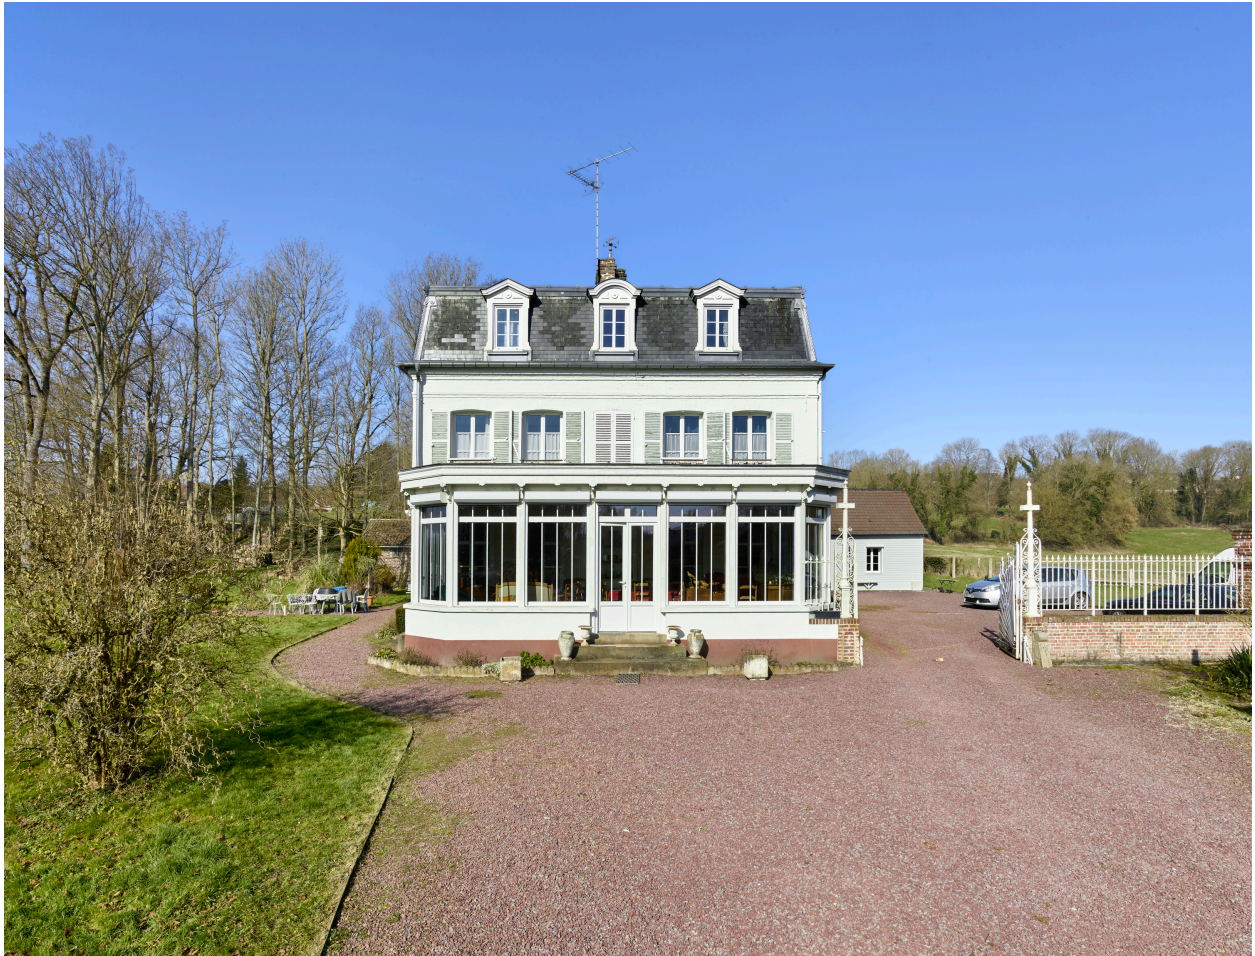
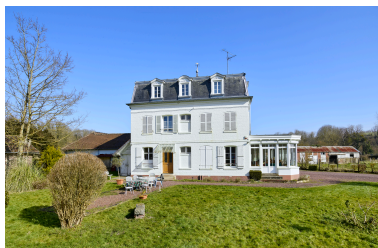
Vue de la véranda, depuis le sud-est.

La demeure est appelée "Maison Napoléon et Joséphine". Ce nom aurait été donné dans un second temps, car son style architectural évoquait, selon les habitants, le style Empire, qui prend son essor au début du XIX<sup>e</sup> siècle sous l'égide de Napoléon I<sup>er</sup>. La grande véranda accolée au sud de la maison a probablement été ajoutée au début du XX<sup>e</sup> siècle.

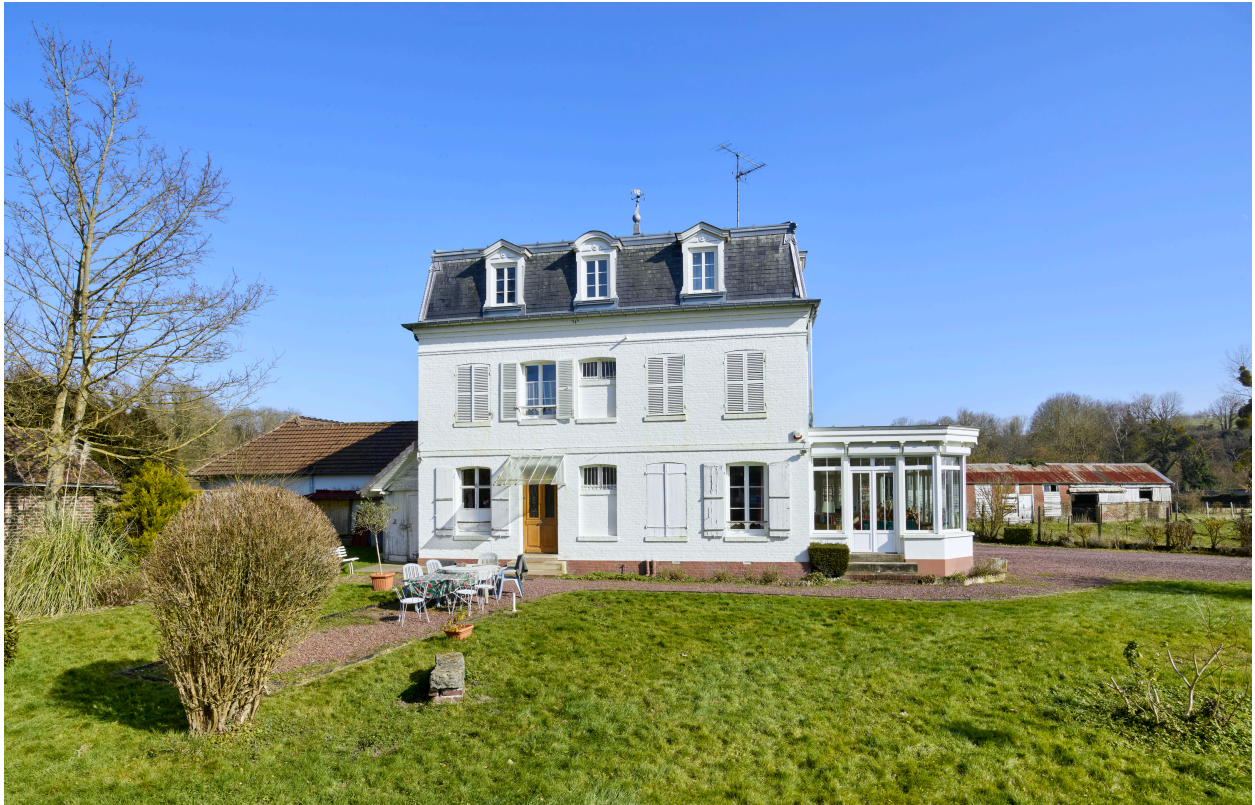
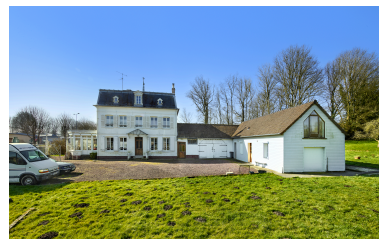
Vue de la demeure, depuis le sud-ouest.

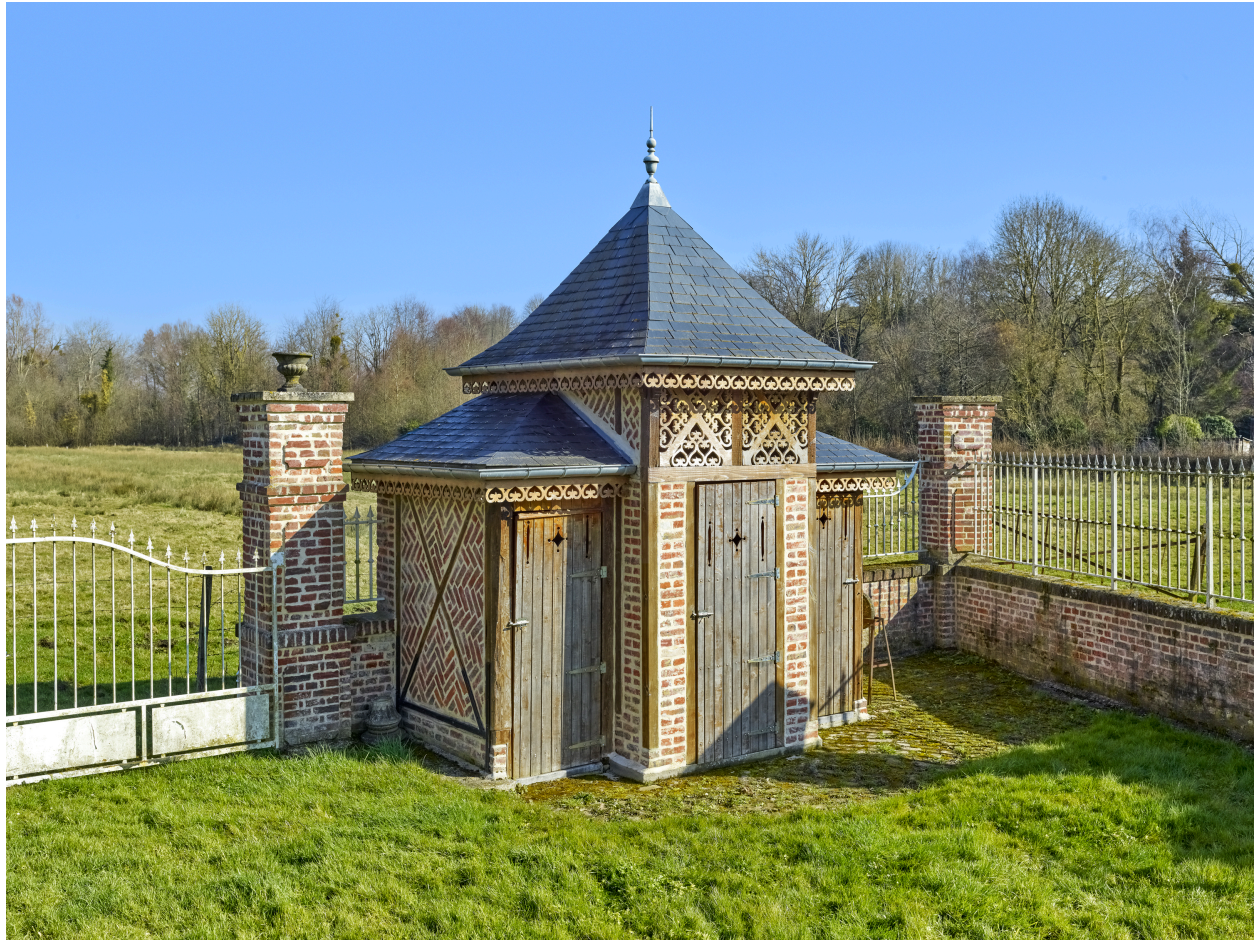
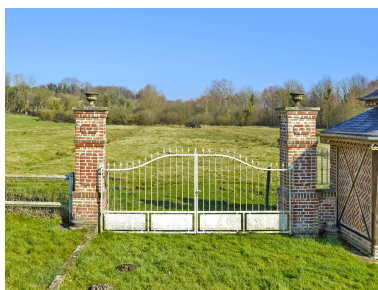
Vue de la remise, depuis le sud.

La remise, restaurée, est construite en pans de bois et brique. Elle se compose d'une partie centrale de plan carré, flanquée de deux petites extensions en appentis. Une porte ouvre sur chacune des parties. Les toits sont en ardoise, en pavillon ou à croupe. Des lambrequins ornent le dessous des couvertures.

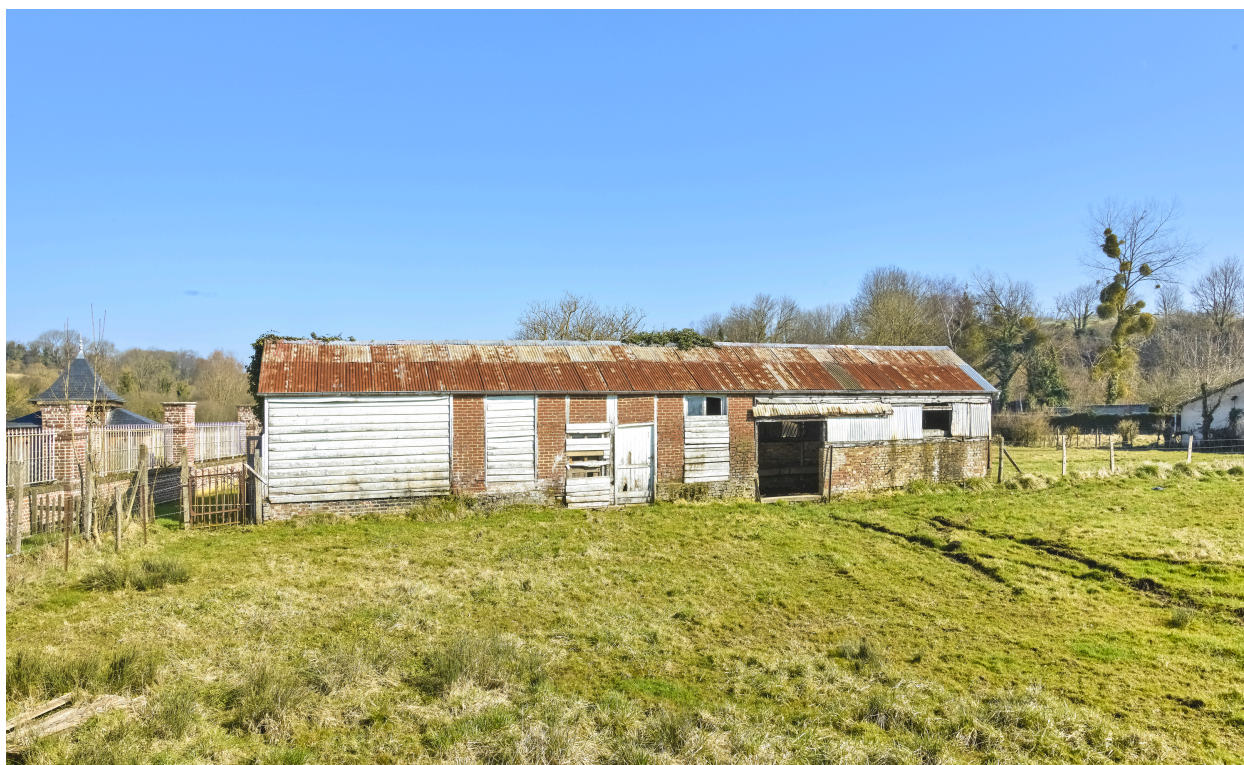
Vue de l'ancien édifice agricole (bergerie ?).

Enfin, un ancien édifice agricole, probablement une bergerie, est construit à l'est de la parcelle sur laquelle se situe la maison. C'est un bâtiment en brique, couvert d'un toit en tôle à longs pans et pignons couverts. Les différentes ouvertures sont en grande partie condamnées par des bardages de bois.
