Hauts-de-France, Oise  
Oroër  
Boursines

## L'habitat du hameau de Boursines

Numéro de dossier : IA60005304

Cadre de l'étude : inventaire topographique Communauté de communes Oise Picarde

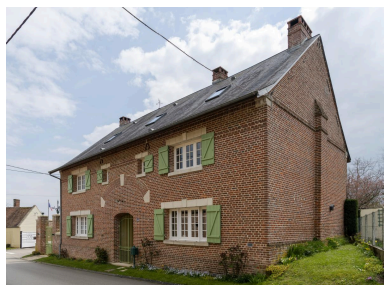
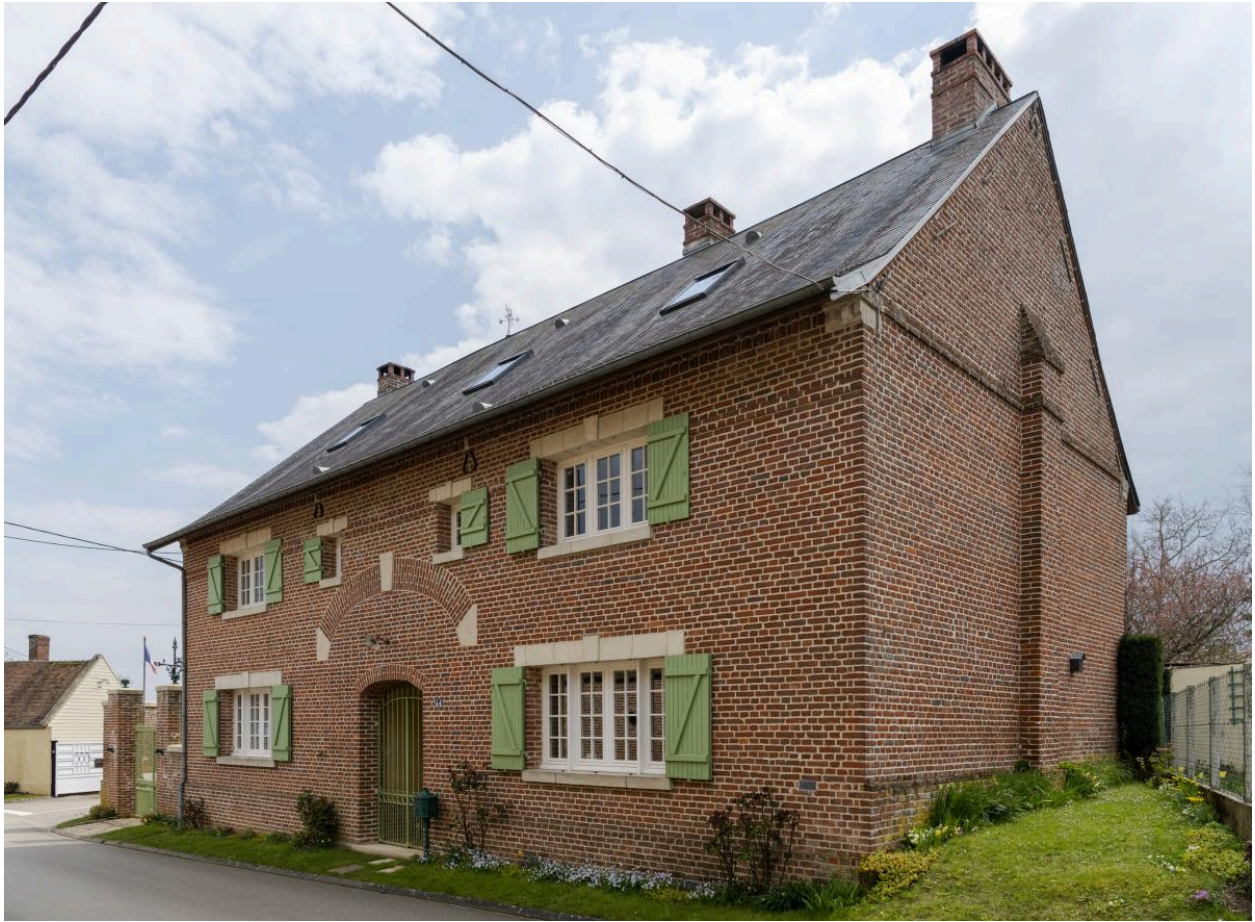
Ancienne grange reconverte en logis, n°44 rue de Boursines, vue depuis le nord-ouest.  
Phot. Marc Kérignard  
IVR32\_20216000302NUCA

Ancienne grange reconvertie en logis, n°44 rue de Boursines, vue depuis le nord-ouest.

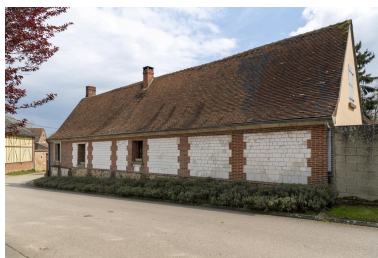
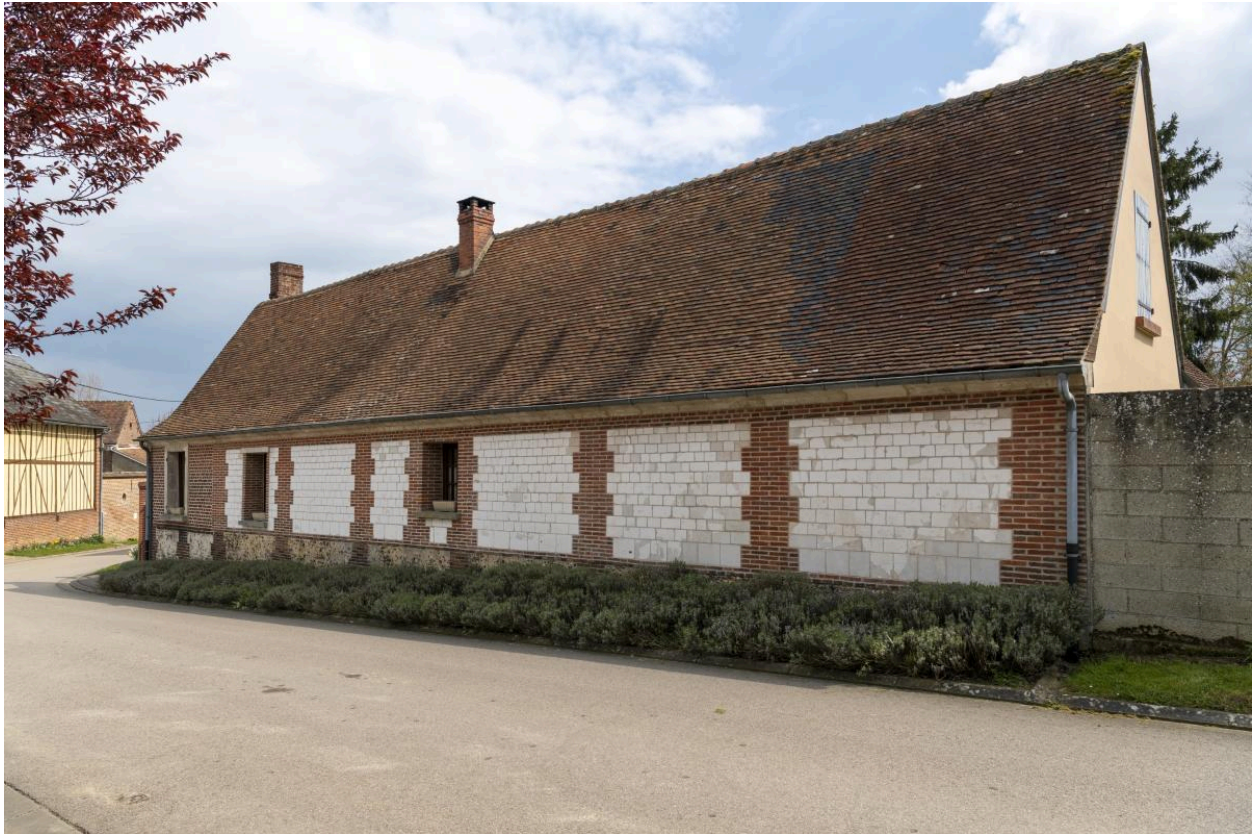
Logis en brique et pierre, n°42 rue de Boursines, vue depuis le nord-ouest.  
Phot. Marc Kérignard  
IVR32\_20216000301NUCA

Logis en brique et pierre, n°42 rue de Boursines, vue depuis le nord-ouest.

À Boursines, tout comme à Oroër, l'utilisation de la brique a été précoce. Elle est présente dans les maçonneries de plusieurs bâtiments antérieurs à 1826 : aux n°32, 42 (ill.) rue de Boursines, les murs sont en appareil mixte brique et pierres de taille en calcaire ; le logis au n°9 de la rue de Boursines est en brique. La brique employée seule se généralise dans la seconde moitié du 19<sup>e</sup> siècle ; au n°44 rue de Boursines (ill.), l'ancienne grange, construite en 1864 par Albert Rousselle (inscription portée sur le pignon) puis transformée en logis, en est un bon exemple. Le pan de bois et torchis est moins présent que dans les autres villages du plateau picard, compte tenu de la précocité de l'emploi de la brique sur le territoire d'Oroër, certainement en raison de la proximité des briqueteries industrielles de Beauvais.

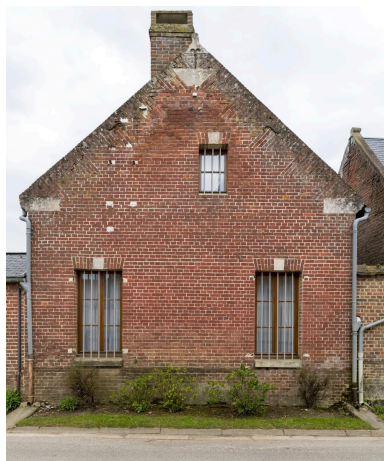
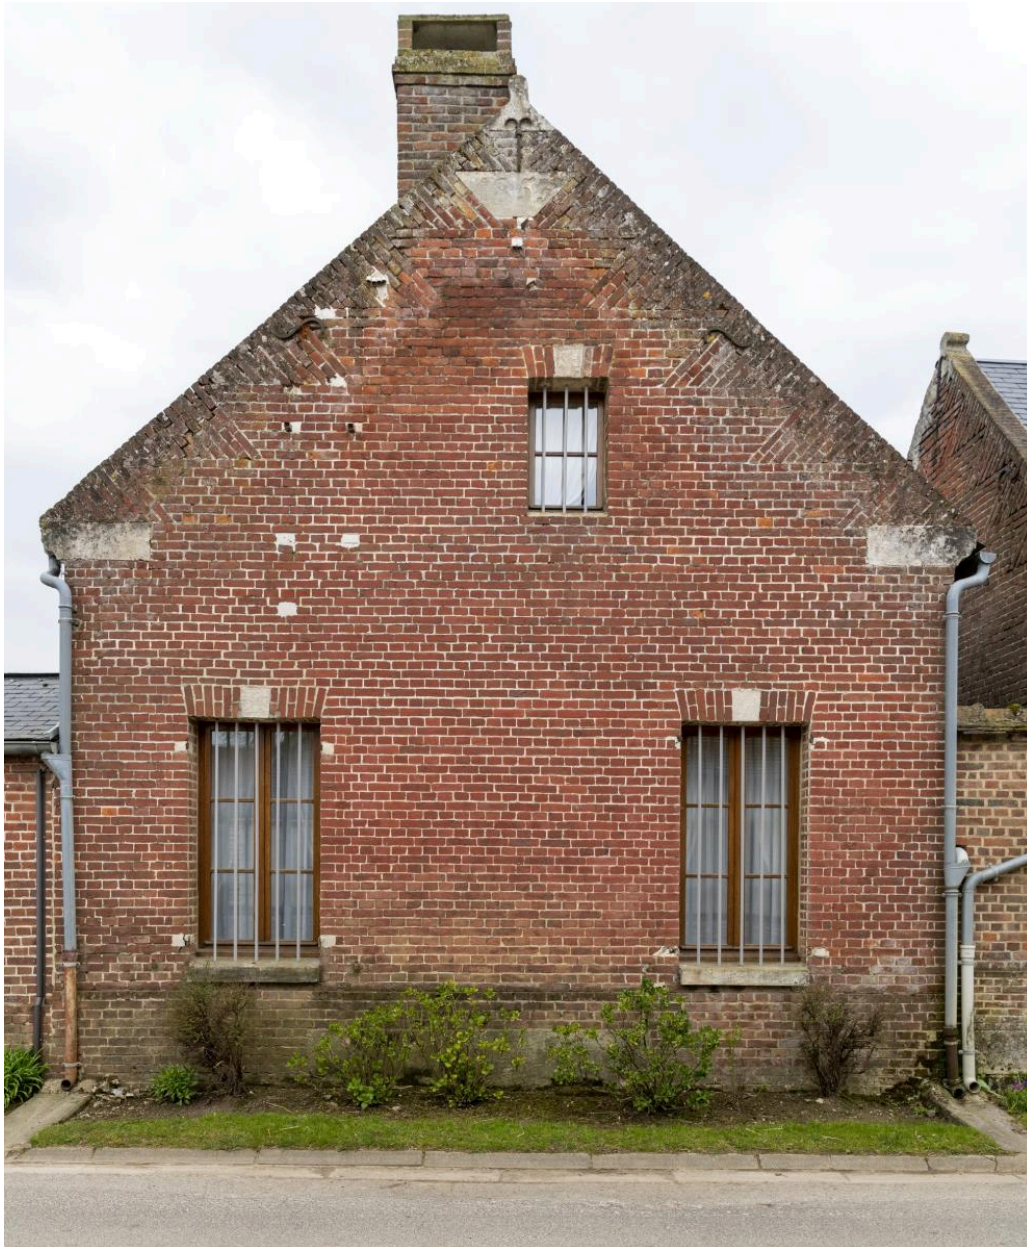
Pignon de logis sur rue avec  
couteaux picards, n°4 rue de  
Boursines, vue depuis le nord.

Pignon de logis sur rue avec couteaux picards, n°4 rue de Boursines, vue depuis le nord.

La ferme au n°4 rue de Boursines (ill.) conserve un logis antérieur à 1826 tandis que le reste des bâtiments agricoles a connu des destructions (bâtiment le long de la rue et en fond de cour). Le pignon de la grange en brique porte la date de 1956.

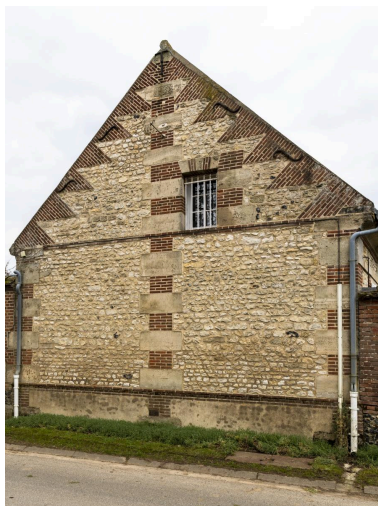
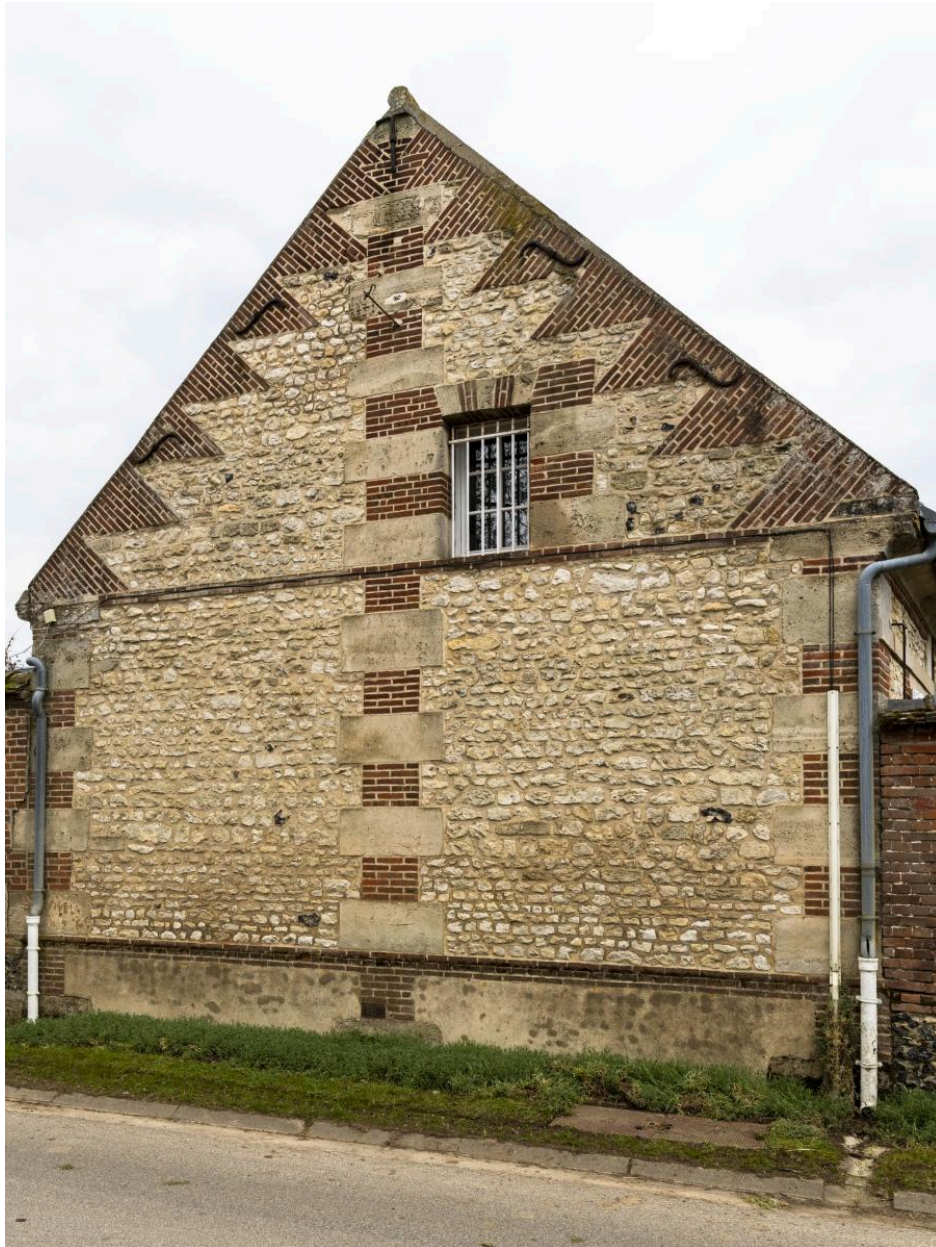
Pignon de logis en brique et pierre  
avec couteaux picards, n°2  
de Boursines, vue depuis le nord.

Pignon de logis en brique et pierre avec couteaux picards, n°2 rue de Boursines, vue depuis le nord.

Au n°2 (ill.), le logis avec son pignon sur rue, bien que situé à l'emplacement de celui visible sur le cadastre napoléonien, n'a pas la même emprise au sol. Il semble avoir été reconstruit entre la seconde moitié du 19<sup>e</sup> siècle et la première moitié du 20<sup>e</sup> siècle. Au fond de la cour, se dresse une imposante grange en brique, édifiée au cours de cette même période.

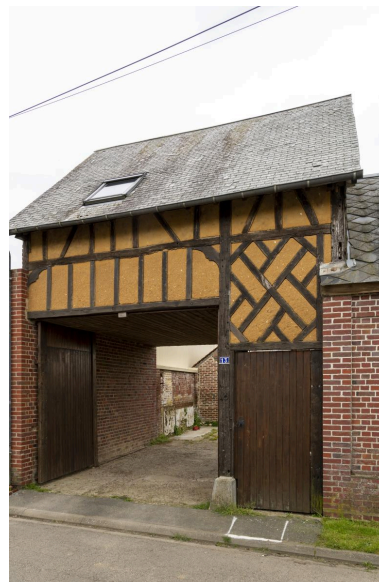
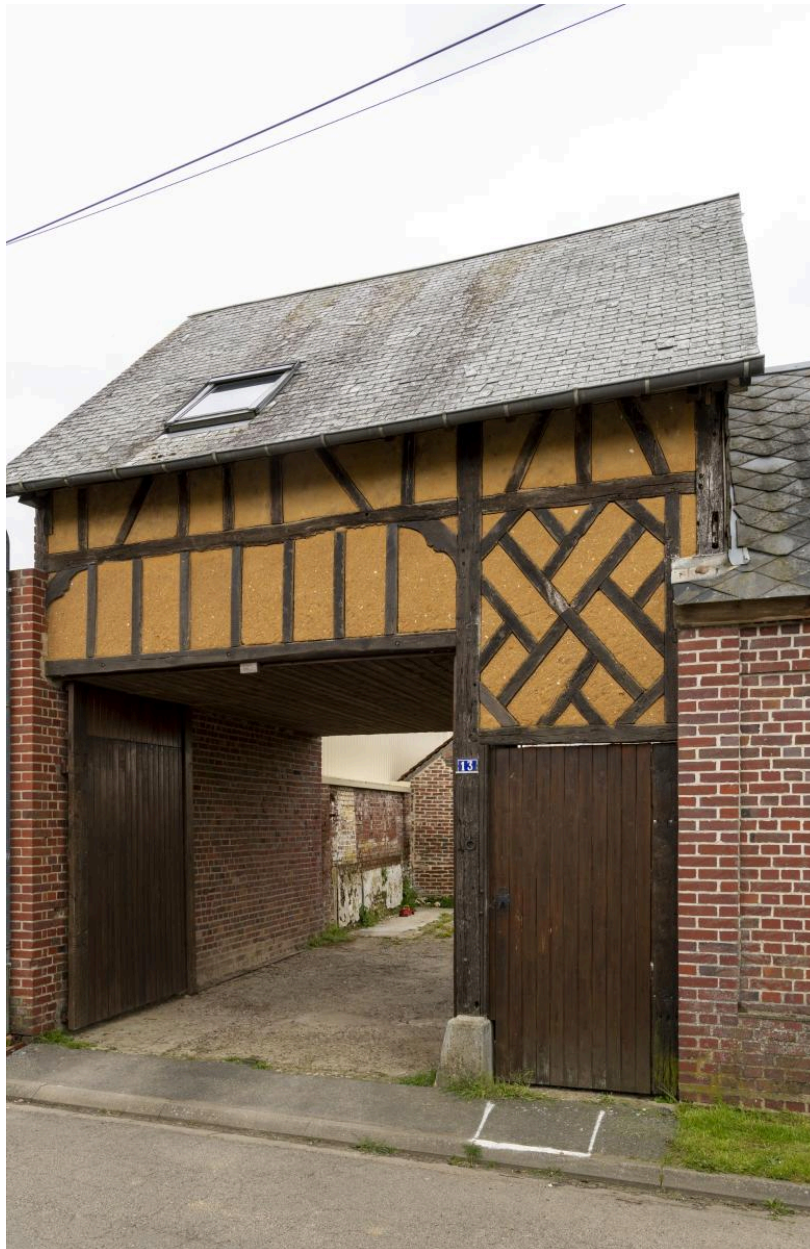
Entrée charretière, n°13 rue du  
Byon, vue depuis le nord-est.

Entrée charretière, n°13 rue du Byon, vue depuis le nord-est.

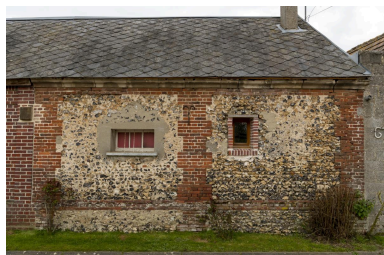
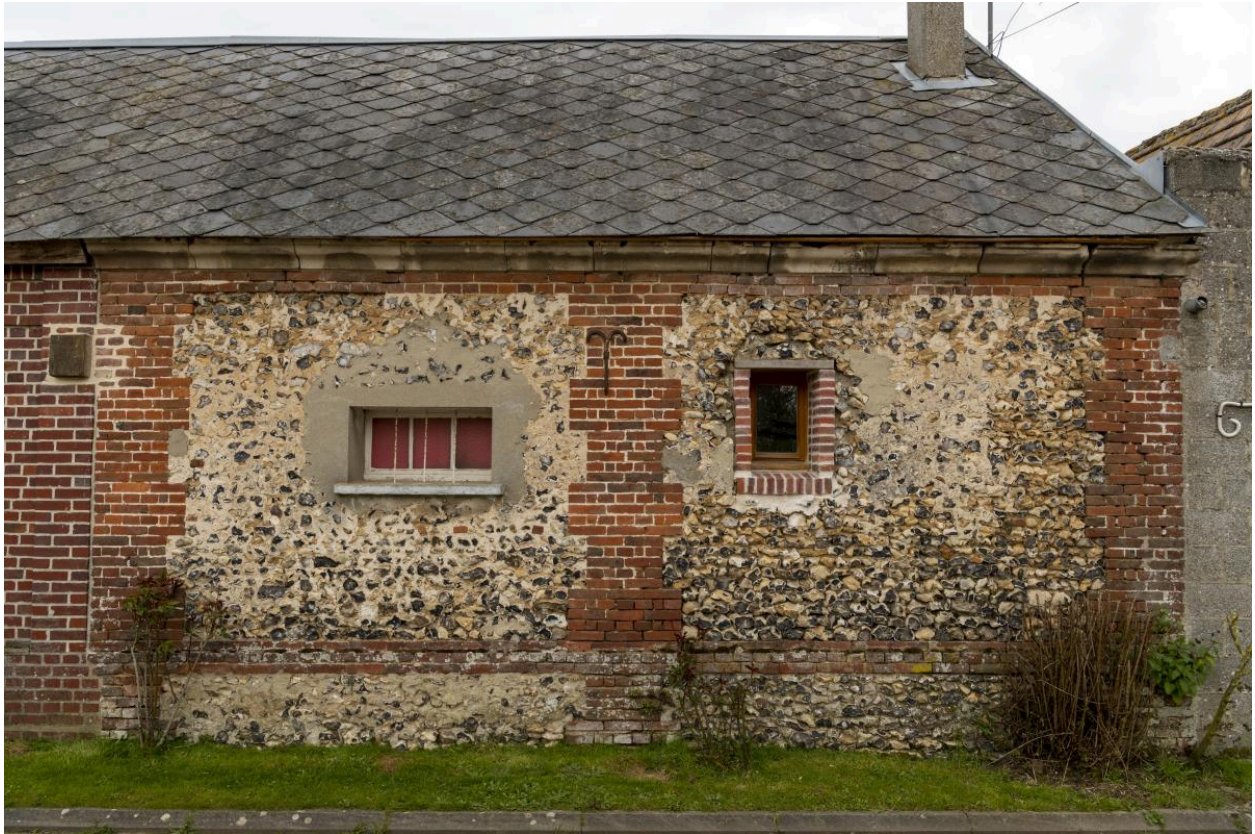
Bâtiment en brique et moellon  
de silex, n°13 rue du Byon,  
vue depuis le nord-ouest.

Bâtiment en brique et moellon de silex, n°13 rue du Byon, vue depuis le nord-ouest.
