Hauts-de-France, Oise  
Oroër  
Boursines

## L'habitat du hameau de Boursines

Numéro de dossier : IA60005304

Dénomination : maison, ferme

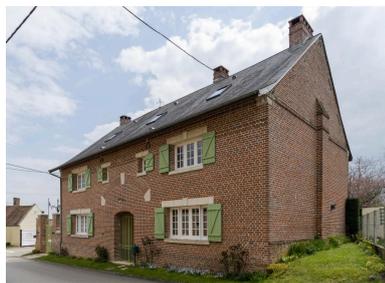
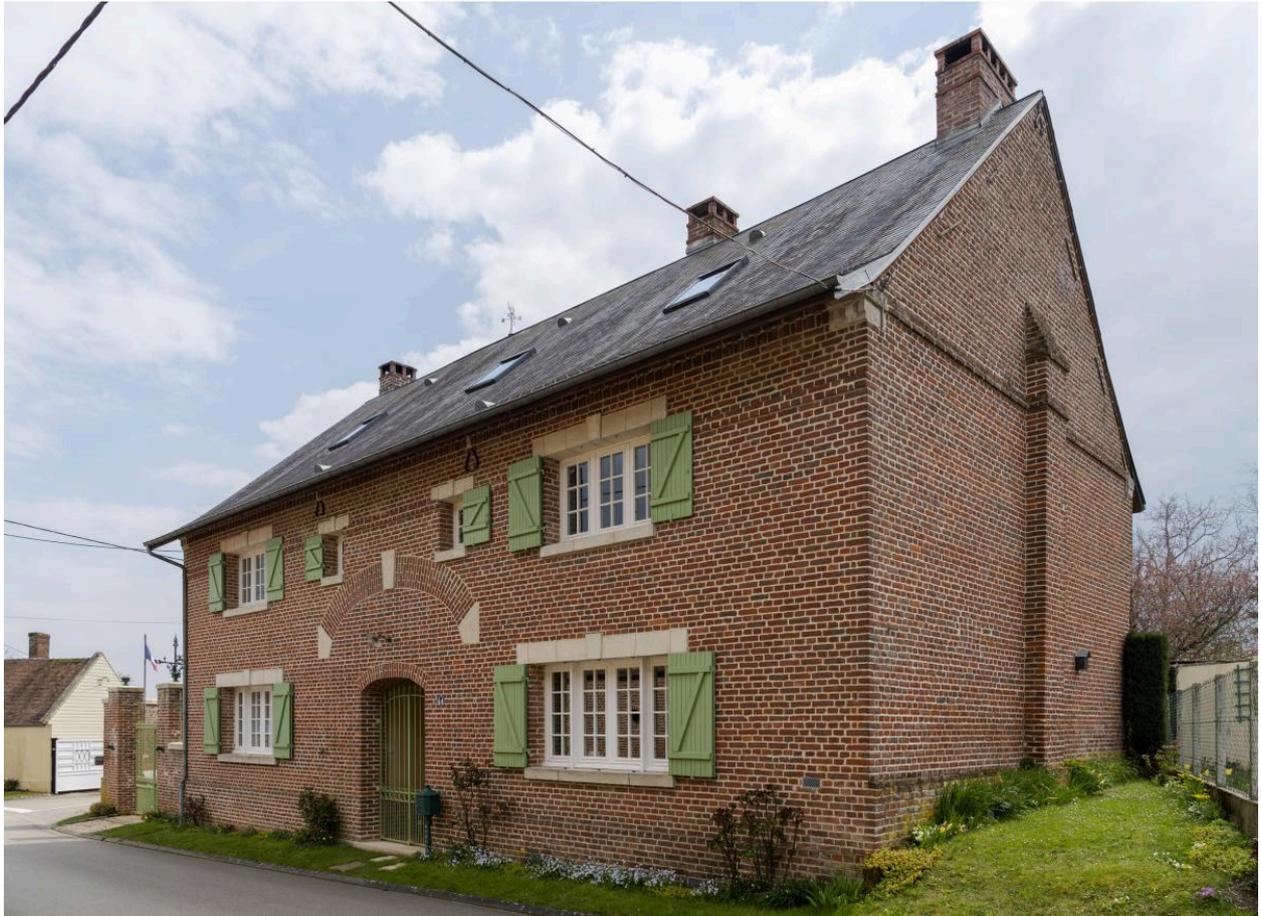
Ancienne grange reconverte en logis, n°44 rue de Boursines, vue depuis le nord-ouest.  
Phot. Marc Kérignard  
IVR32\_20216000302NUCA

Ancienne grange reconvertie en logis, n°44 rue de Boursines, vue depuis le nord-ouest.

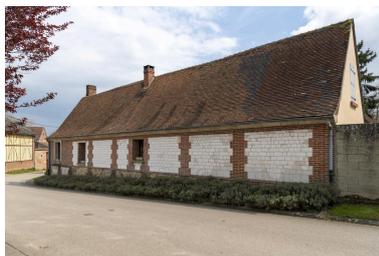
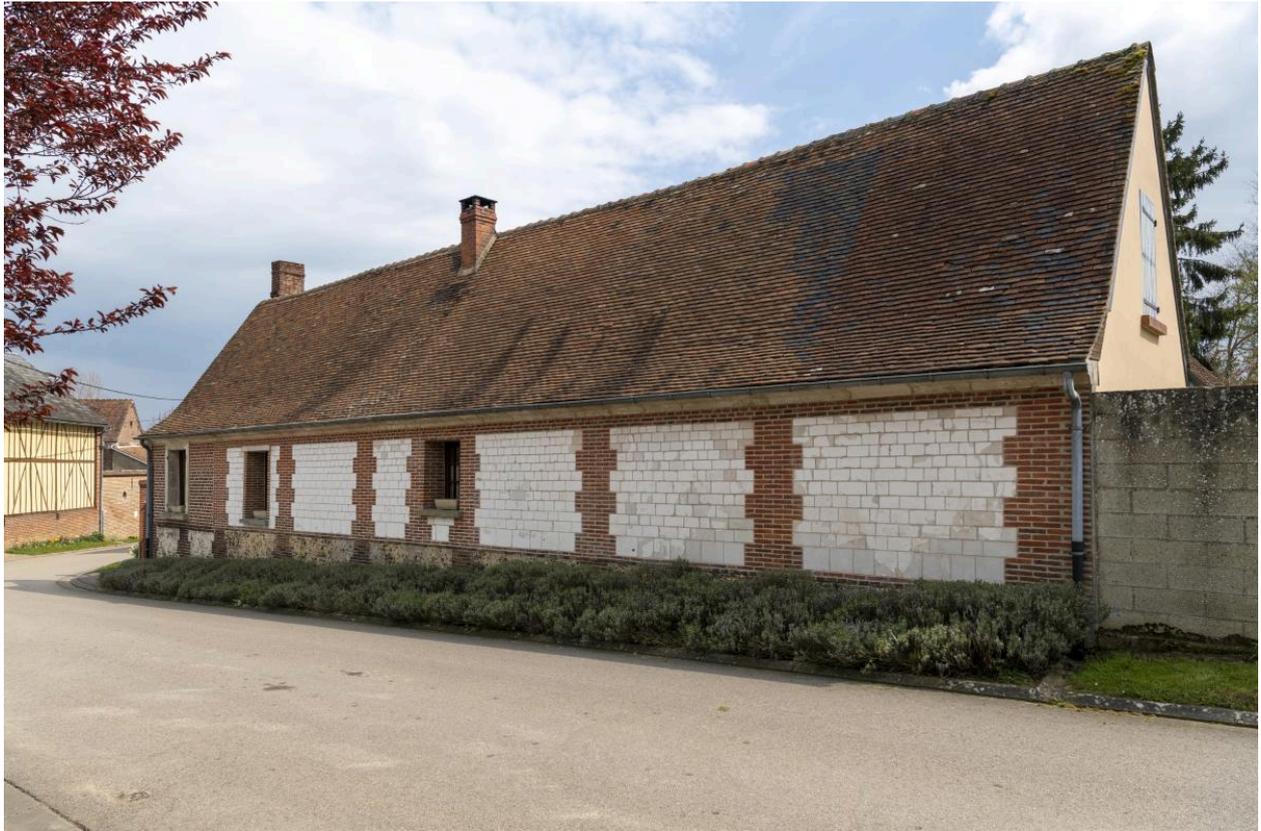
Logis en brique et pierre, n°42 rue de Boursines, vue depuis le nord-ouest.  
Phot. Marc Kérignard  
IVR32\_20216000301NUCA

Logis en brique et pierre, n°42 rue de Boursines, vue depuis le nord-ouest.

À Boursines, tout comme à Oroër, l'utilisation de la brique a été précoce. Elle est présente dans les maçonneries de plusieurs bâtiments antérieurs à 1826 : aux n°32, 42 (ill.) rue de Boursines, les murs sont en appareil mixte brique et pierres de taille en calcaire ; le logis au n°9 de la rue de Boursines est en brique. La brique employée seule se généralise dans la seconde moitié du 19<sup>e</sup> siècle ; au n°44 rue de Boursines (ill.), l'ancienne grange, construite en 1864 par Albert Rousselle (inscription portée sur le pignon) puis transformée en logis, en est un bon exemple. Le pan de bois et torchis est moins présent que dans les autres villages du plateau picard, compte tenu de la précocité de l'emploi de la brique sur le territoire d'Oroër, certainement en raison de la proximité des briqueteries industrielles de Beauvais.

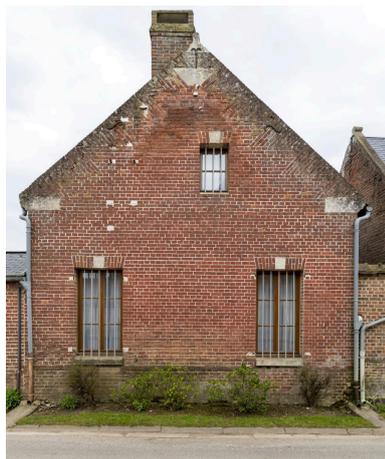
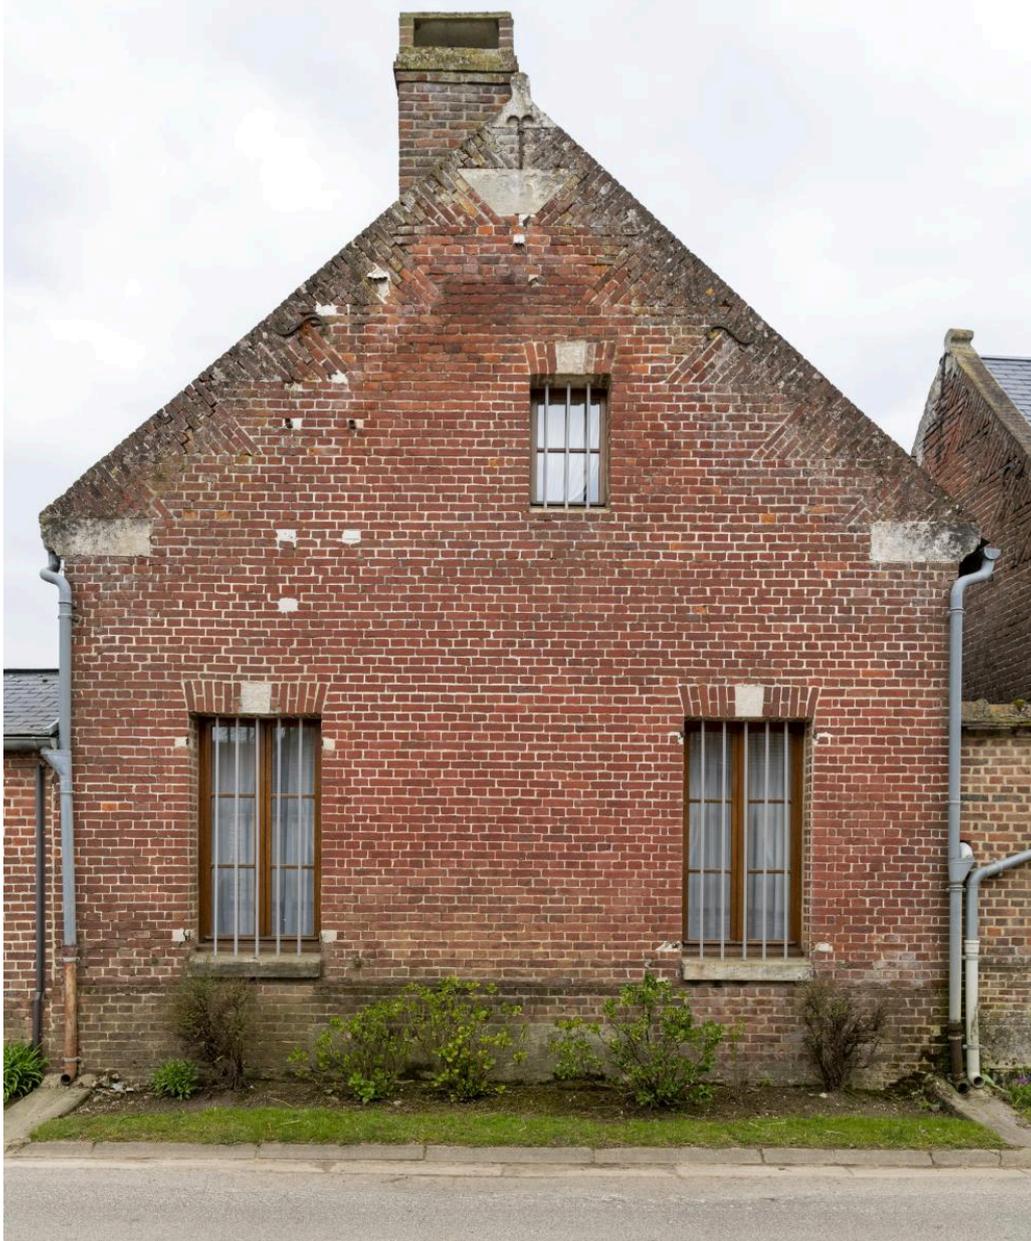
Pignon de logis sur rue avec  
couteaux picards, n°4 rue de  
Boursines, vue depuis le nord.

Pignon de logis sur rue avec couteaux picards, n°4 rue de Boursines, vue depuis le nord.

La ferme au n°4 rue de Boursines (ill.) conserve un logis antérieur à 1826 tandis que le reste des bâtiments agricoles a connu des destructions (bâtiment le long de la rue et en fond de cour). Le pignon de la grange en brique porte la date de 1956.

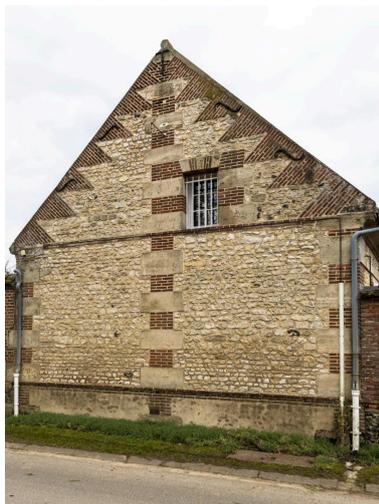
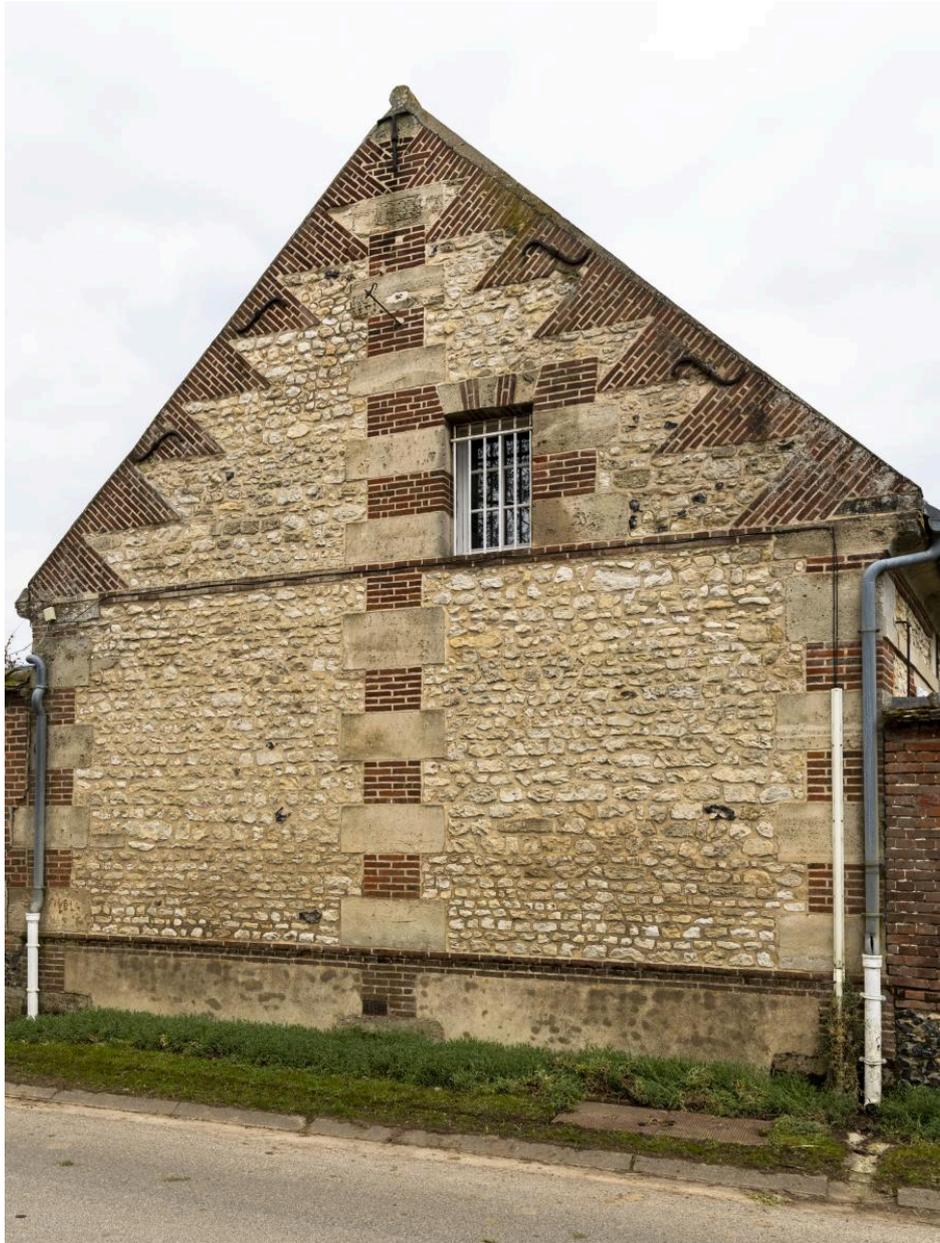
Pignon de logis en brique et pierre  
avec couteaux picards, n°2  
de Boursines, vue depuis le nord.

Pignon de logis en brique et pierre avec couteaux picards, n°2 rue de Boursines, vue depuis le nord.

Au n°2 (ill.), le logis avec son pignon sur rue, bien que situé à l'emplacement de celui visible sur le cadastre napoléonien, n'a pas la même emprise au sol. Il semble avoir été reconstruit entre la seconde moitié du 19<sup>e</sup> siècle et la première moitié du 20<sup>e</sup> siècle. Au fond de la cour, se dresse une imposante grange en brique, édifiée au cours de cette même période.

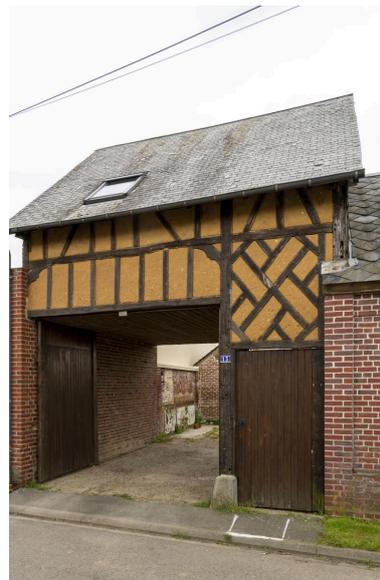
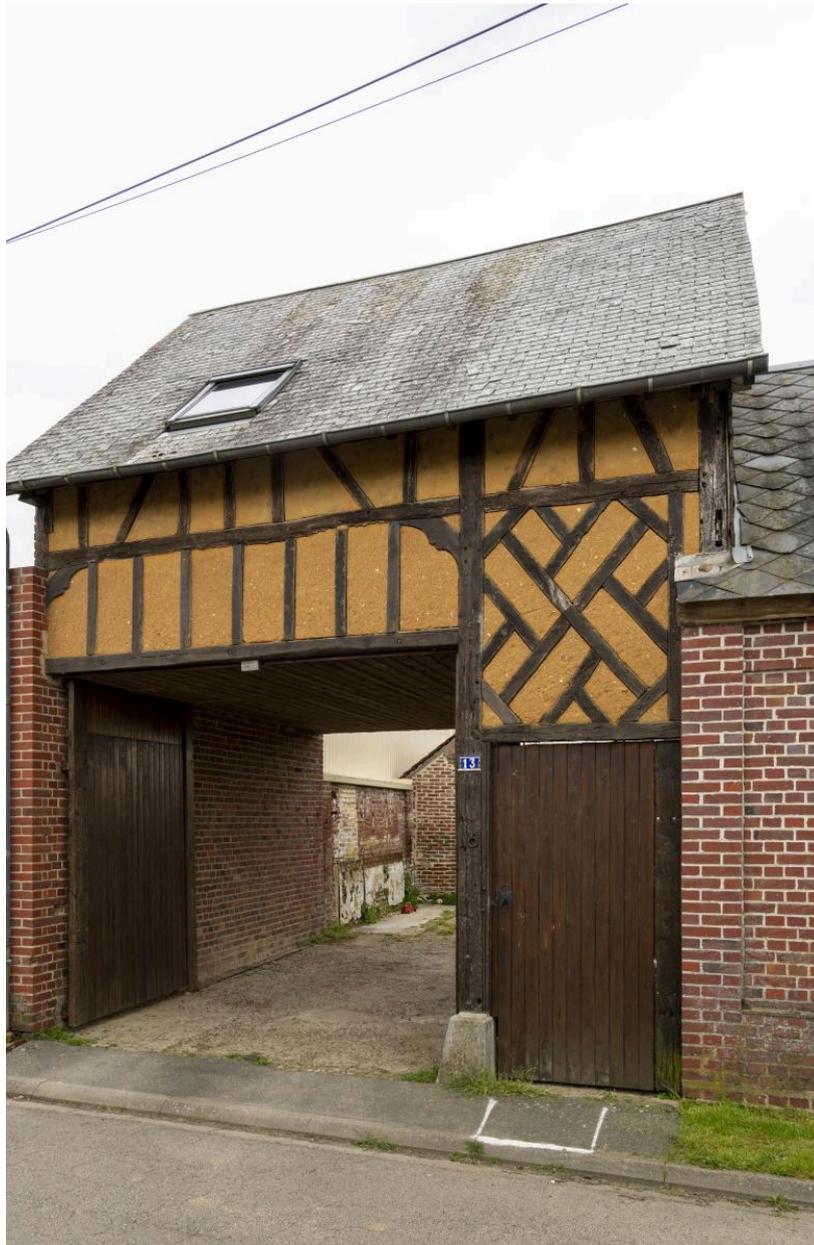
Entrée charretière, n°13 rue du  
Byon, vue depuis le nord-est.

Entrée charretière, n°13 rue du Byon, vue depuis le nord-est.

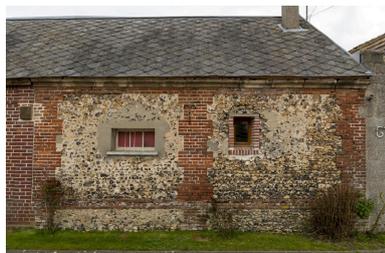
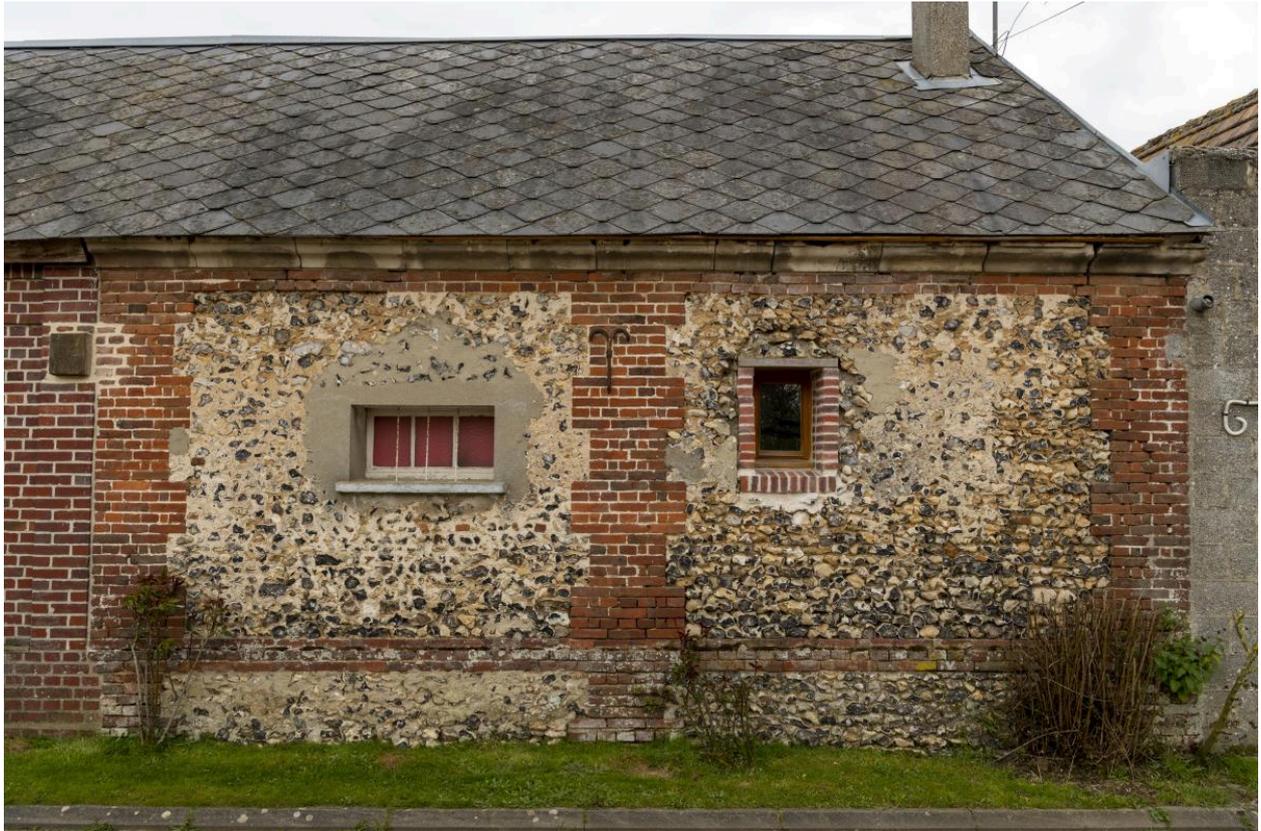
Bâtiment en brique et moellon  
de silex, n°13 rue du Byon,  
vue depuis le nord-ouest.

Bâtiment en brique et moellon de silex, n°13 rue du Byon, vue depuis le nord-ouest.
