Hauts-de-France, Oise
Vendeuil-Caply

L'habitat de la commune de Vendeuil-Caply

Numéro de dossier : IA60005439

Cadre de l'étude : inventaire topographique Communauté de communes Oise Picarde

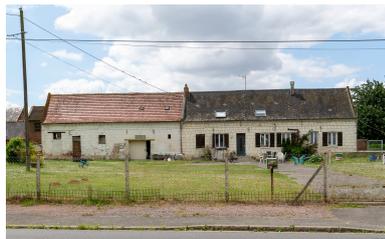
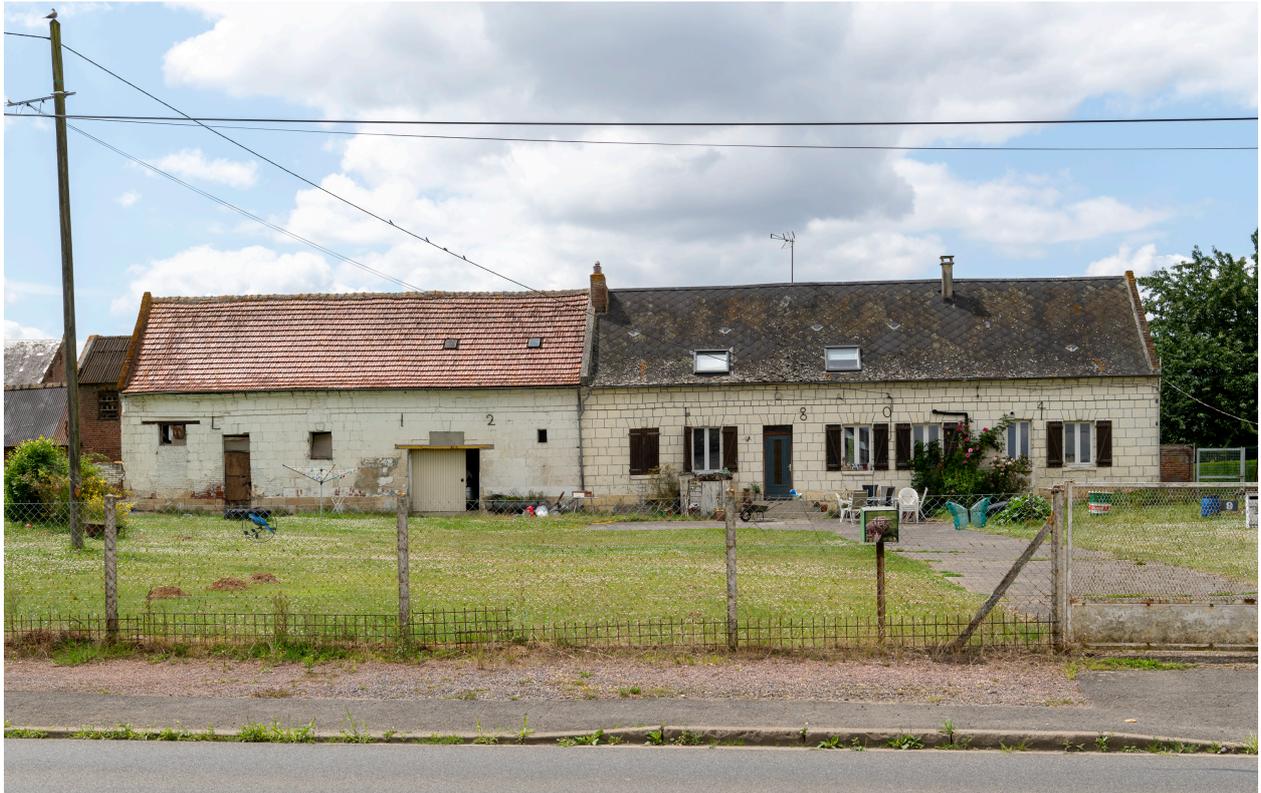
Logis (daté de 1804) et bâtiments agricoles, n°9 de la rue de Beauvais, vue depuis l'ouest.
Phot. Marc Kérignard
IVR32_20246000783NUCA

Logis (daté de 1804) et bâtiments agricoles, n°9 de la rue de Beauvais, vue depuis l'ouest.

Rares sont les élévations employant exclusivement la craie blanche. Des pierres provenant du théâtre gallo-romain ont certainement été remployées dans certains bâtiments. Les pignons de quelques granges alignées sur la rue sont constitués de ce matériau (n°89bis, n°25 (ill.)). Enfin des bâtiments sont édifiés intégralement en calcaire : logis et écurie ou étable au n°9 (ill.), logis aux n°12 (ill.) et 33.

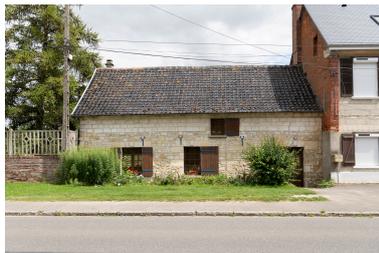
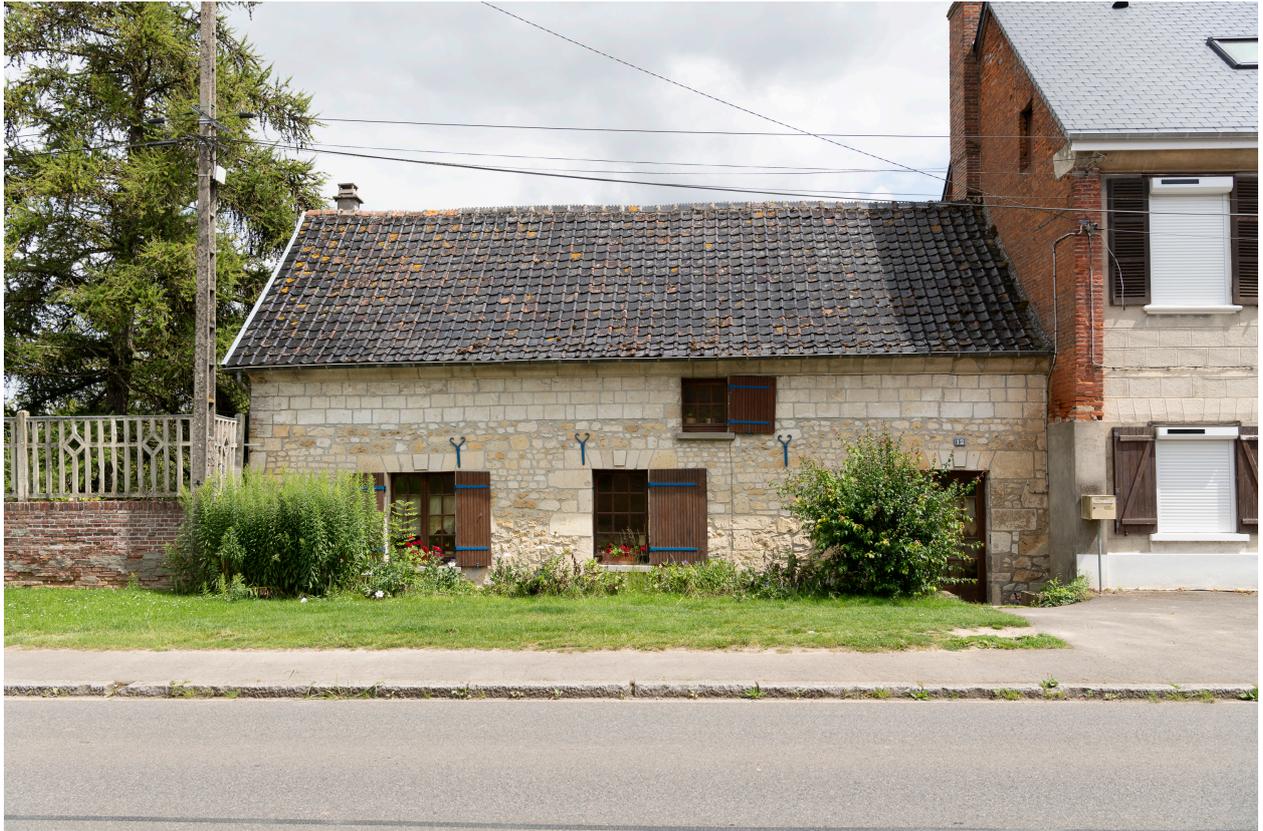
Logis en pierre, n°12 de la rue de Beauvais, vue depuis l'ouest.
Phot. Marc Kérignard
IVR32_20246000784NUCA

Logis en pierre, n°12 de la rue de Beauvais, vue depuis l'ouest.

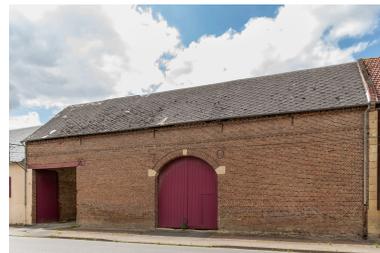
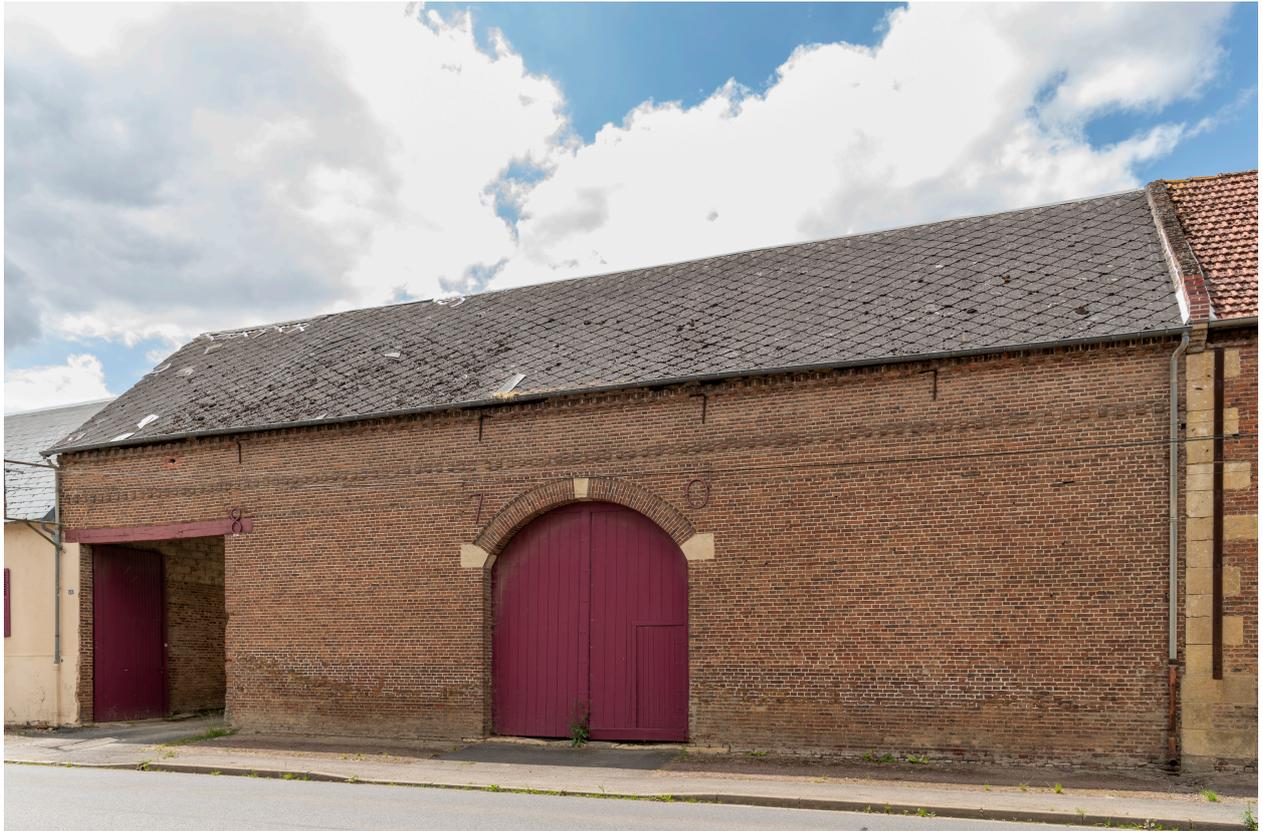
Grange et entrée charretière construites en 1870 (date portée), n°15 de la rue de Beauvais, vue depuis l'est.
Phot. Marc Kérignard
IVR32_20246000785NUCA

Grange et entrée charretière construites en 1870 (date portée), n°15 de la rue de Beauvais, vue depuis l'est.

Ces exploitations sont les plus importantes. Elles sont implantées sur de vastes parcelles de forme carrée. Sur le cadastre de 1934, quatre se succèdent à l'entrée nord de Caply. Les bâtiments des fermes toujours en place aux n°13 et 15 (ill.) sont organisés autour d'une vaste cour. Grange, entrée charretière et logis sont alignés sur la rue. D'après l'étude des cadastres de 1828 et 1934, elles se sont établies entre ces deux dates, probablement à la fin du XIX^e siècle lorsque de nombreuses exploitations agricoles sont remembrées en raison de l'exode rural. La date de 1870 inscrite sur les fers d'ancrage de la grange au n°15 corrobore cette hypothèse (ill.).

La diffusion de la brique industrielle à partir du milieu du XIX^e siècle permet la reconstruction de nombreuses fermes et logis (exemple au n°29 de la rue de Beauvais où un pigeonnier est visible depuis la rue (ill.)). La grange alignée sur la rue au n°15 est un témoignage de cette période de reconstruction car elle porte la date de 1870 (ill.).

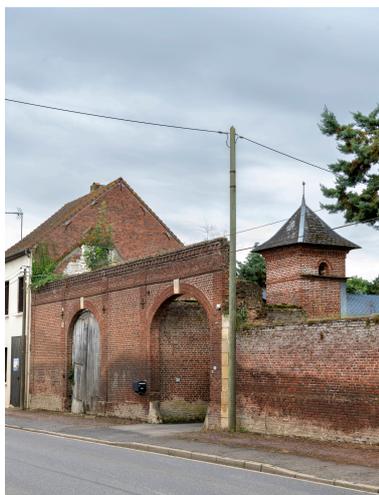
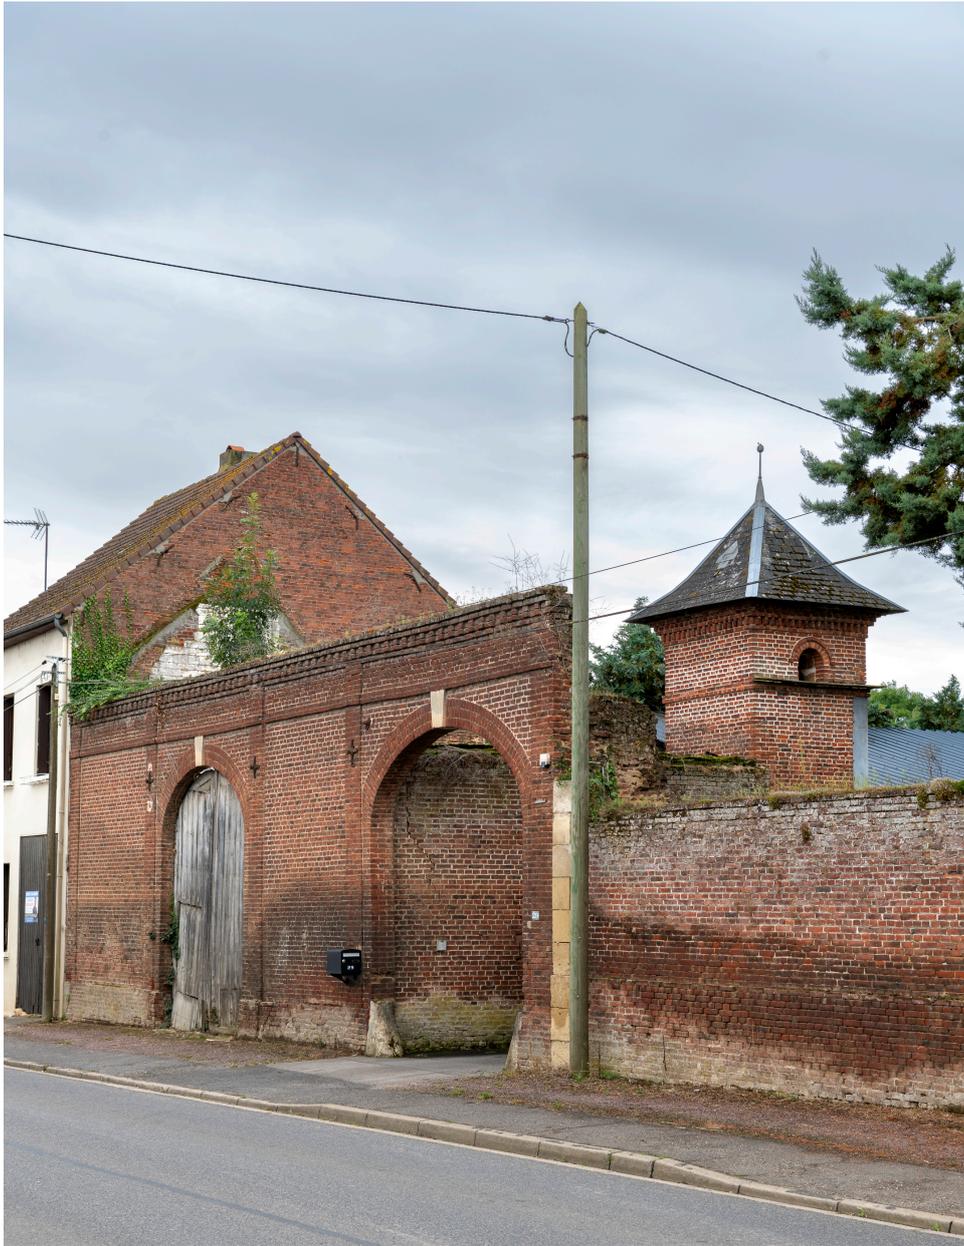
Ancienne grange reconstruite en brique et pigeonnier, n°29 de la rue de Beauvais, vue depuis l'est.
Phot. Marc Kérignard
IVR32_20246000878NUCA

Ancienne grange reconstruite en brique et pigeonnier, n°29 de la rue de Beauvais, vue depuis l'est.

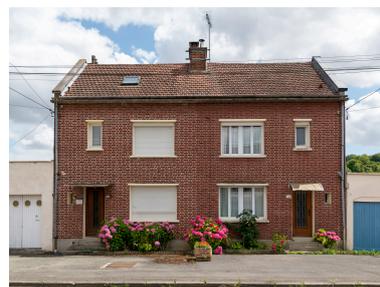
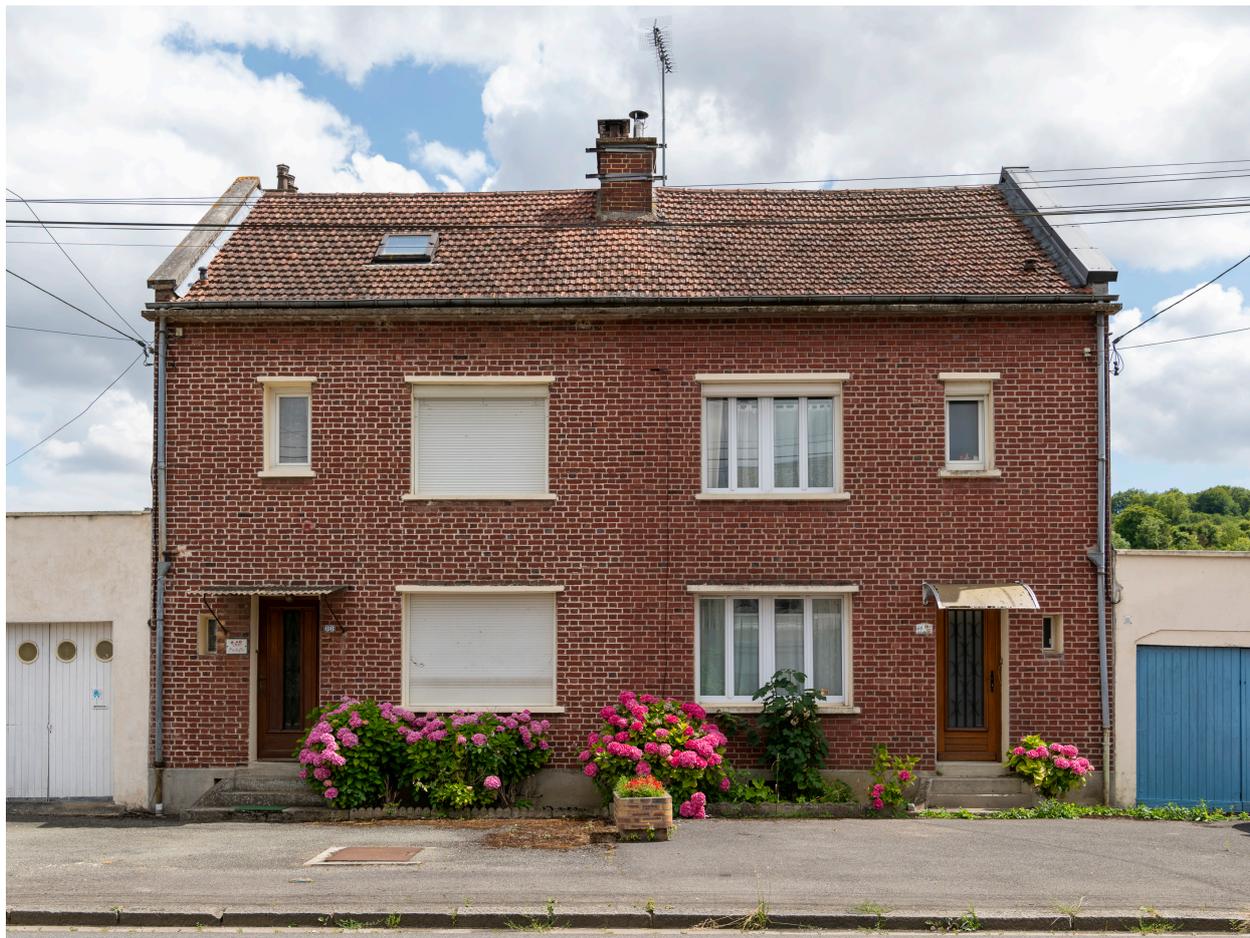
Maisons construites dans les années 1950, n°66-68 de la rue de Beauvais, vue depuis le nord-ouest.
Phot. Marc Kérignard
IVR32_20246000788NUCA

Maisons construites dans les années 1950, n°66-68 de la rue de Beauvais, vue depuis le nord-ouest.

L'emploi de la brique dans les nouvelles constructions se poursuit jusqu'à la seconde moitié du XX^e siècle. D'après le recensement sur le terrain, au moins trois habitations de Caply datent des années 1950 : les numéros 66 et 68 (ill.) qui sont des pavillons semi-mitoyens et le logis au n°40.

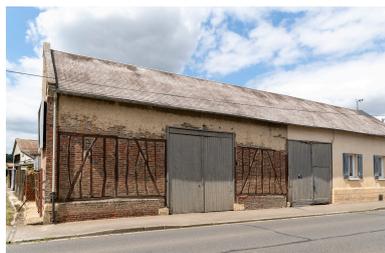
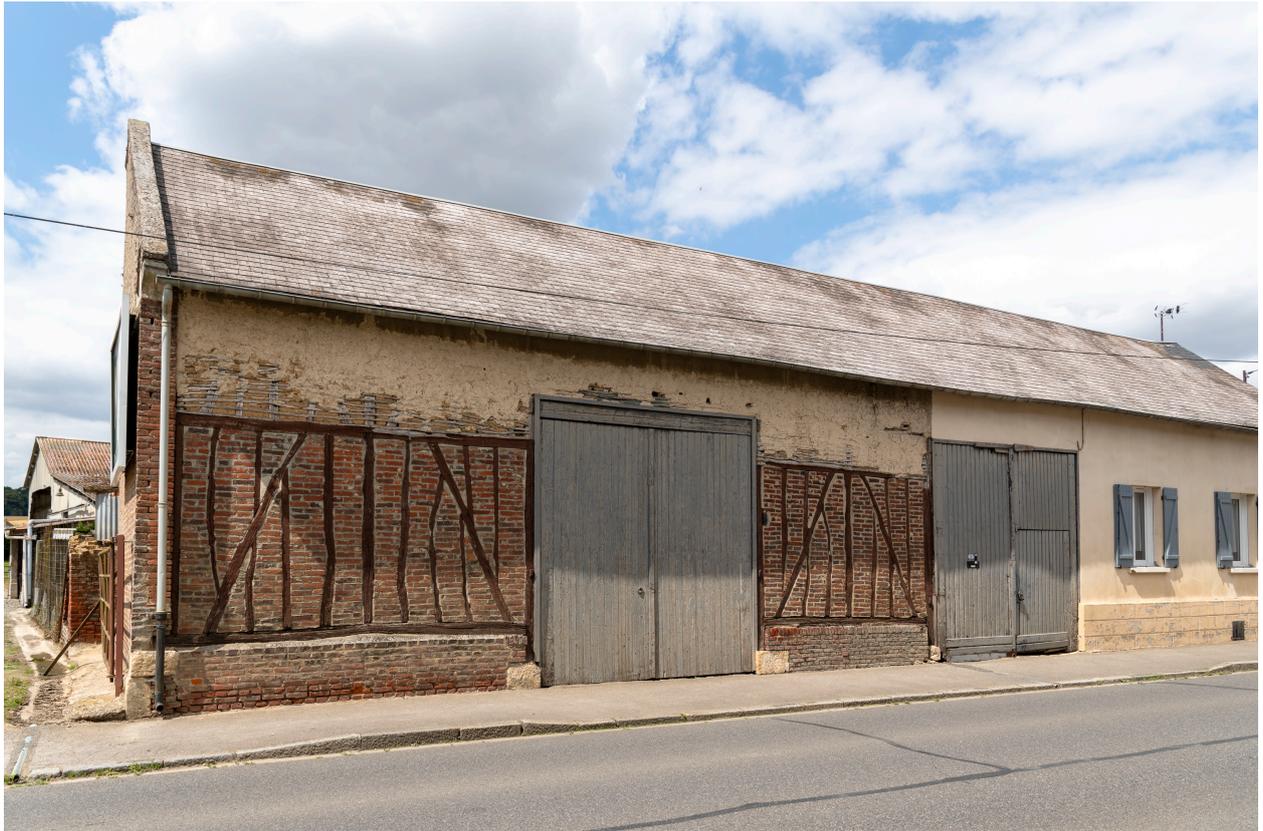
Grange sur la rue prolongée par une entrée charretière et un logis, n°65 de la rue de Beauvais, vue depuis le sud-est.
Phot. Marc Kérignard
IVR32_20246000786NUCA

Grange sur la rue prolongée par une entrée charretière et un logis, n°65 de la rue de Beauvais, vue depuis le sud-est.

Les maçonneries en pans de bois recouverts de torchis sont le plus souvent protégées d'un enduit à la chaux ou de clins de bois (n°14) remplacés plus tard par de la tôle. Le torchis est parfois remplacé par de la brique en remplage (exemple de la grange au n°65 (ill.)).

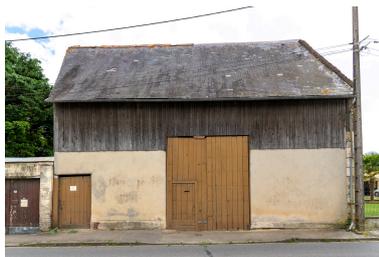
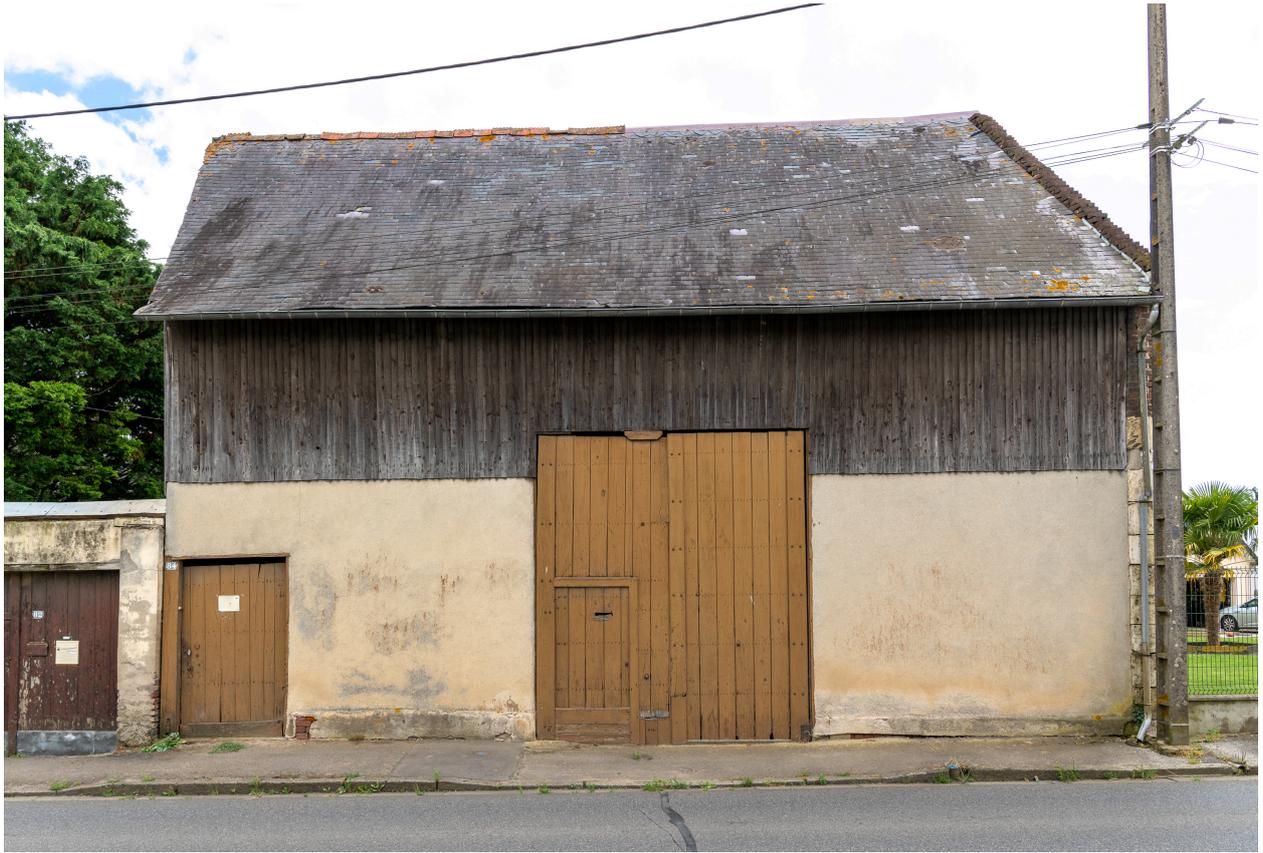
Grange sur rue, n°84 de la rue de Beauvais, vue depuis le nord-ouest.
Phot. Marc Kérignard
IVR32_20246000789NUCA

Grange sur rue, n°84 de la rue de Beauvais, vue depuis le nord-ouest.

D'autres granges sont de taille plus modeste avec une seule "grand'porte" constituant l'entrée charretière (n°14, n°84 (ill.), n°89bis et le n°29 (ill.) de la Grande Rue de Vendeuil à Vendeuil).

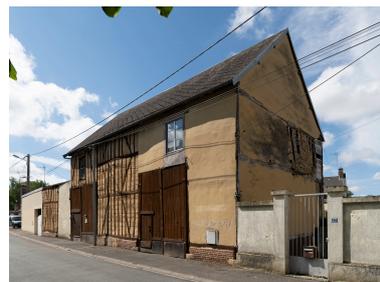
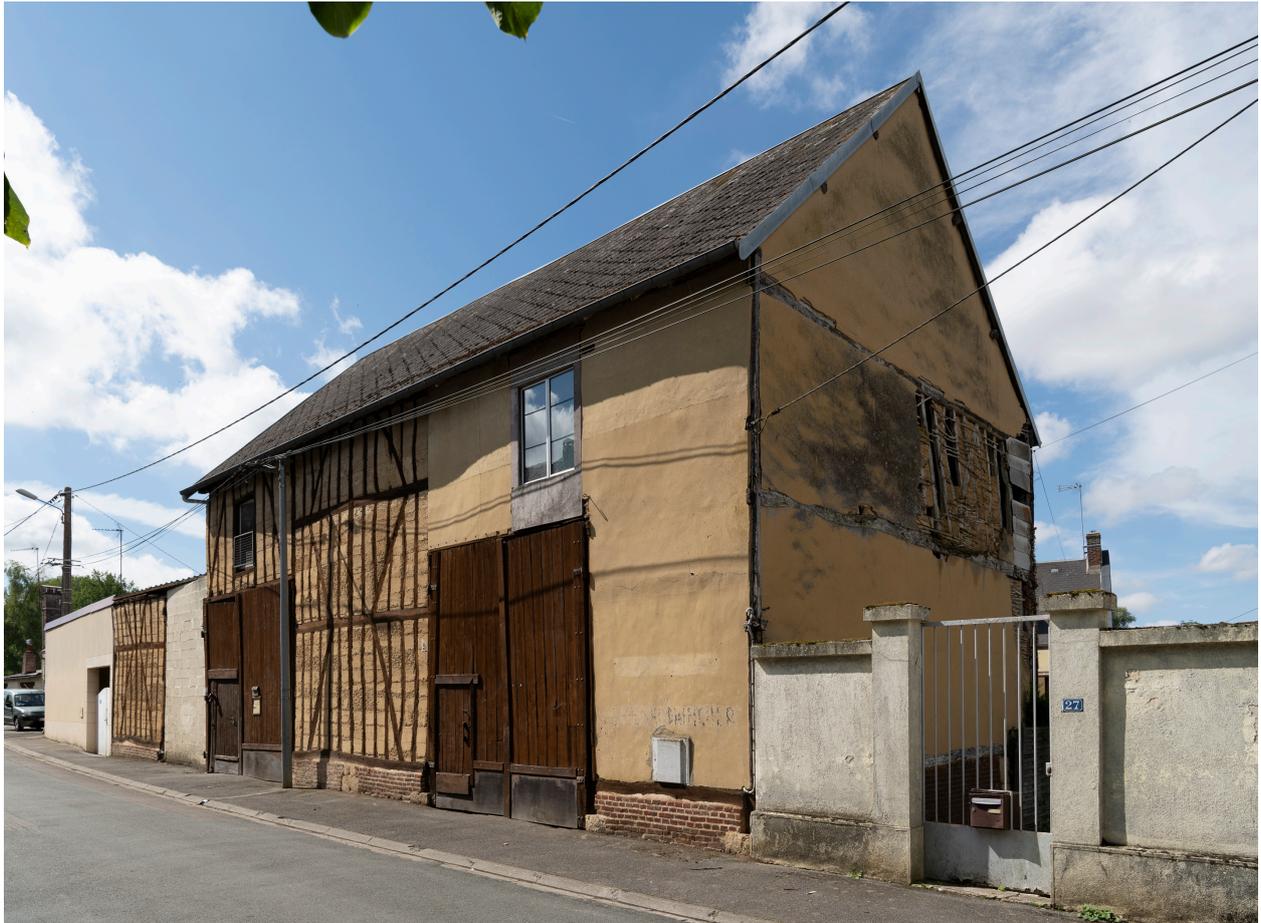
Grange sur rue à Vendeuil, n°29 de la Grande Rue, vue depuis l'est.
Phot. Marc Kérignard
IVR32_20246000882NUCA

Grange sur rue à Vendeuil, n°29 de la Grande Rue, vue depuis l'est.

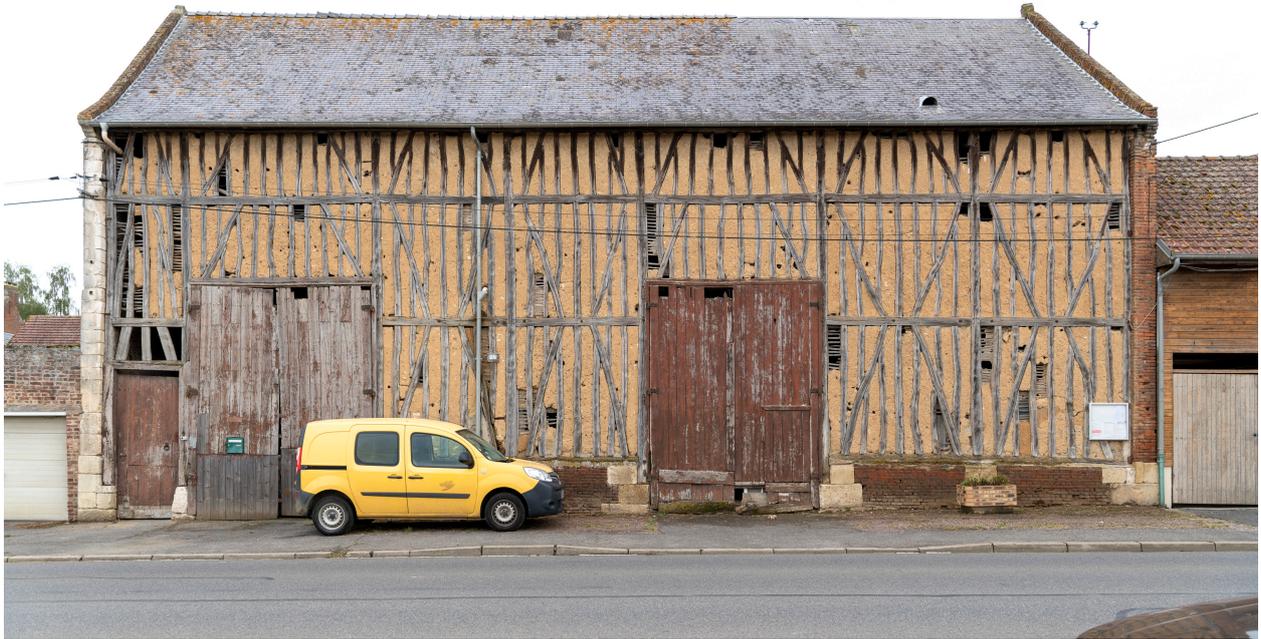
Grange sur rue avec entrées charretière et piétonne, n°25 de la rue de Beauvais, vue depuis l'est.
Phot. Marc Kérignard
IVR32_20246000879NUCA

Grange sur rue avec entrées charretière et piétonne, n°25 de la rue de Beauvais, vue depuis l'est.

Des exemples de ces fermes picardes ont été relevés. La taille de la grange reflète la taille de l'exploitation agricole. La grange à deux "grand'portes" correspond aux fermes les plus imposantes. Ainsi au n°25 (ill.) le vaste bâtiment aligné sur la rue comprend une "grand'porte" charretière associée à une porte piétonne permettant l'accès à la cour intérieure ; et une seconde de même taille pour la grange qui servait souvent d'aire à battre. Le logis est disposé en fond de cour tandis que d'autres bâtiments agricoles (étables, écuries ?) sont implantés à droite en rentrant dans la cour.

La rareté de la pierre dure sur le plateau picard a poussé la population à construire des habitations principalement en torchis et pans de bois. La pierre est réservée aux soubassements, et les gros blocs de calcaire sont disposés aux retombées des poteaux du bâtiment tandis que le reste du solin est en brique (exemples des granges aux n°14 et 25 (ill.)).
