Hauts-de-France, Oise
Doméliers

L'habitat du village de Doméliers

Numéro de dossier : IA60005248

Cadre de l'étude : inventaire topographique Communauté de communes Oise Picarde

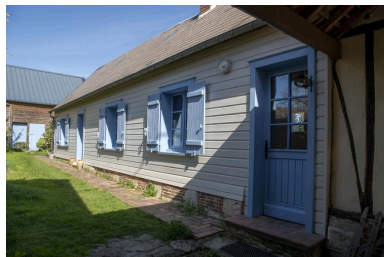
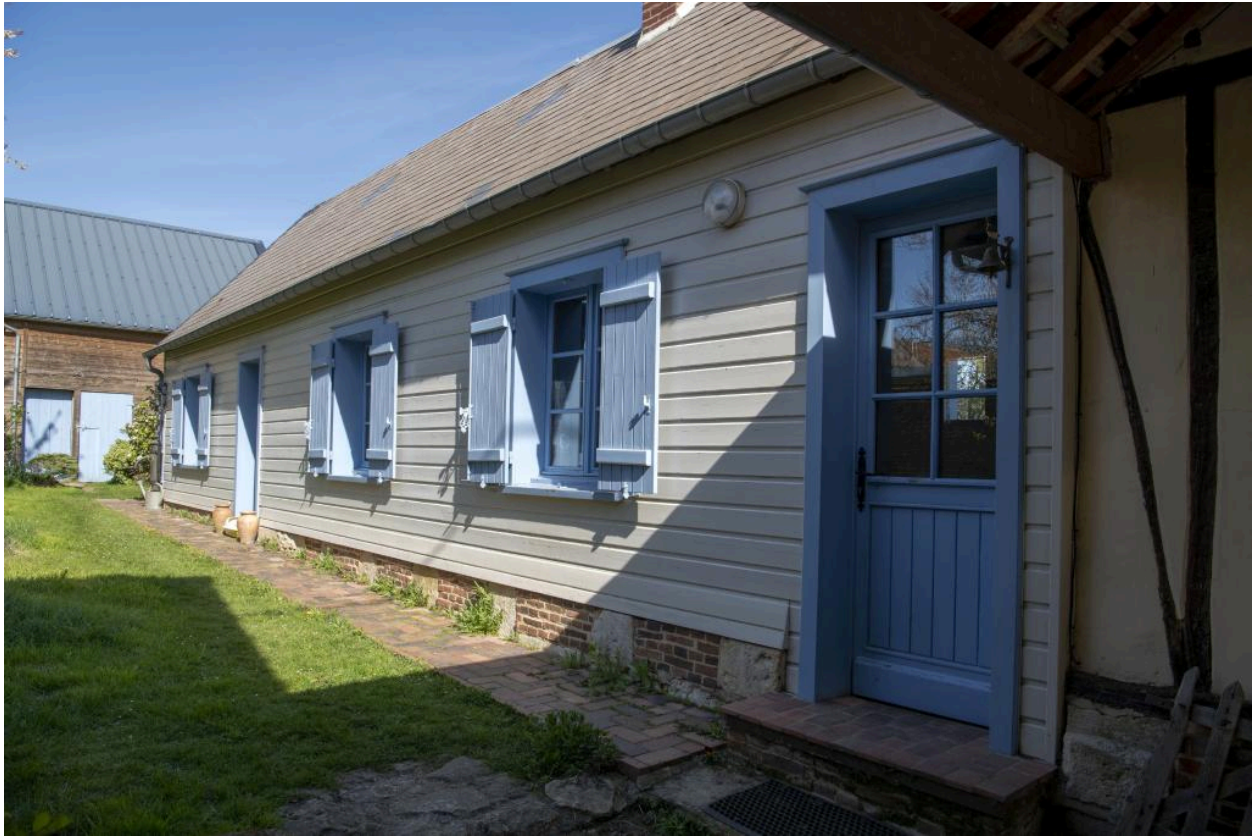
Logis d'un ancien atelier de forgeron (façade sud, côté cour), n°50 rue Principale, vue depuis le sud-est.
Phot. Marc Kérignard
IVR32_20216000311NUCA

Logis d'un ancien atelier de forgeron (façade sud, côté cour), n°50 rue Principale, vue depuis le sud-est.

De même, un atelier de forgeron au n°50 rue Principale est conservé dans son intégralité et comprend un logis avec pignon sur rue semblant remonter au dernier quart du 18^e siècle.

La grande majorité du bâti de Doméliers conserve des maçonneries en torchis sur pan de bois, mise en œuvre la plus répandue sur le plateau picard. Des exemples antérieurs au 19^e siècle sont encore présents sur la commune : logis de l'ancien forgeron au n°50 rue Principale, logis avec façade sur rue au n°3 rue de la Grange aux Genêts, ou encore la grange au n°10 rue d'En Bas.

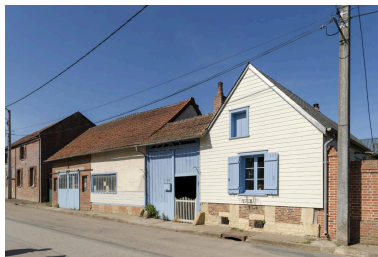
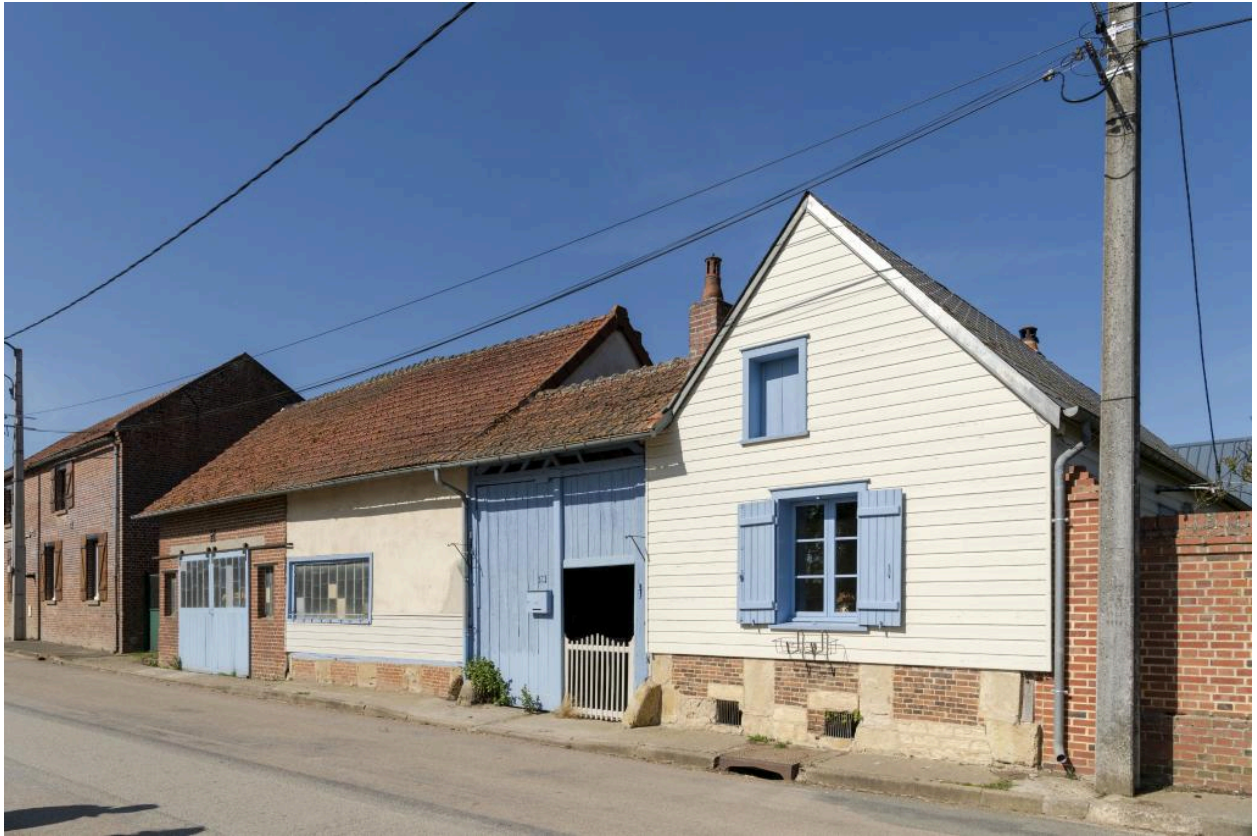
Ancien atelier de forgeron, passage charretier et pignon du logis sur rue, n°50 rue Principale, vue depuis l'est.
Phot. Marc Kérignard
IVR32_20216000312NUCA

Ancien atelier de forgeron, passage charretier et pignon du logis sur rue, n°50 rue Principale, vue depuis l'est.

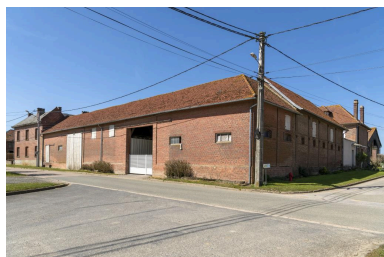
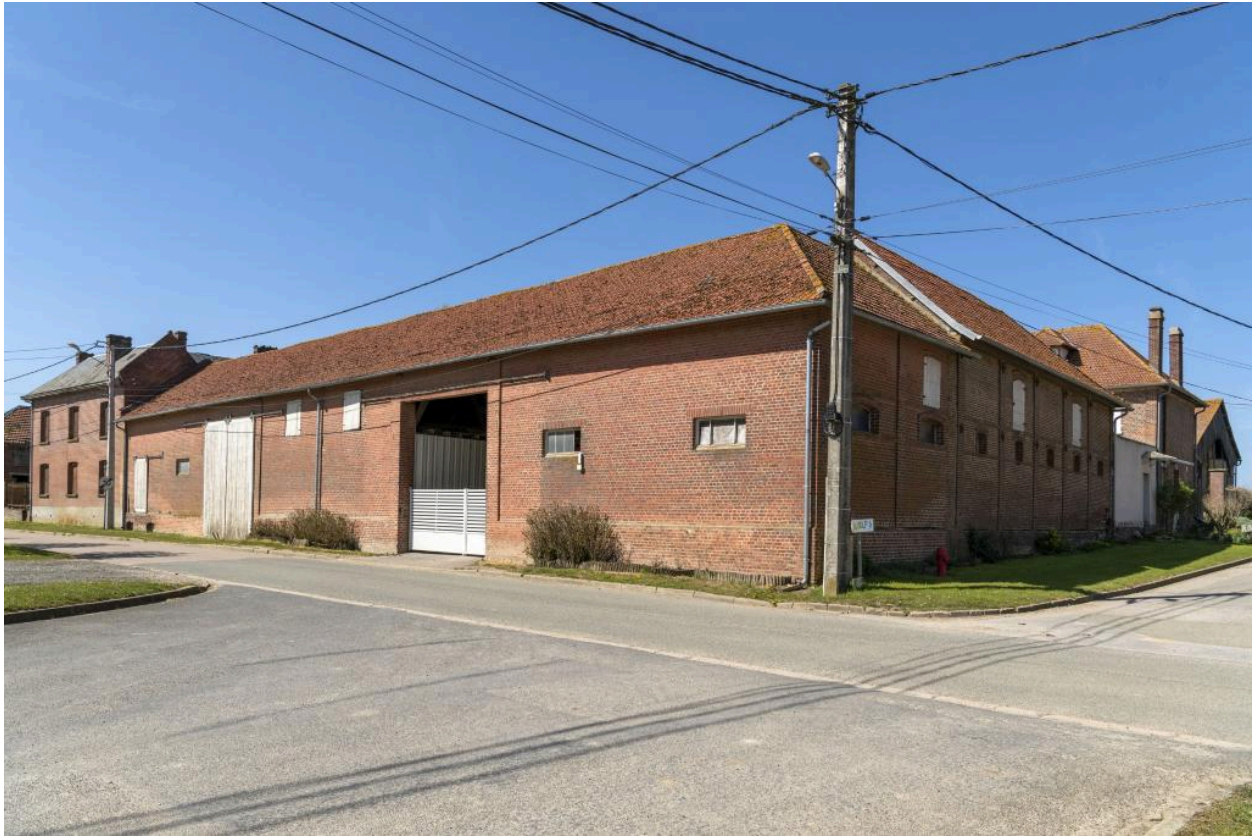
Ferme reconstruite après les bombardements de 1940, n°40 rue Principale, vue depuis l'est.
Phot. Marc Kérignard
IVR32_20216000324NUCA

Ferme reconstruite après les bombardements de 1940, n°40 rue Principale, vue depuis l'est.

Dans le premier schéma, qui reprend celui de la traditionnelle ferme picarde avec grange sur rue, le logis se trouve le plus souvent en fond de cour, parallèle à la rue. Les n°89 et 40 rue Principale correspondent par exemple à cette famille de fermes à entrées charretières. Elles ont en partie été reconstruites, notamment le logis, grâce aux subsides octroyés à la suite des bombardements de 1940. Dans le cas de la ferme du n°30 rue Principale, datable du premier quart du 20^e siècle, le logis n'est pas en fond de cour mais s'ouvre sur la rue, dans le prolongement de la grange et de l'entrée charretière.

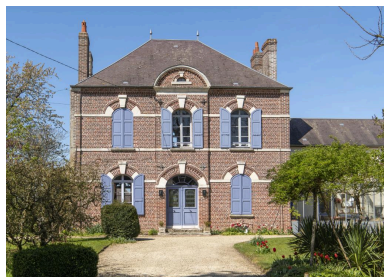
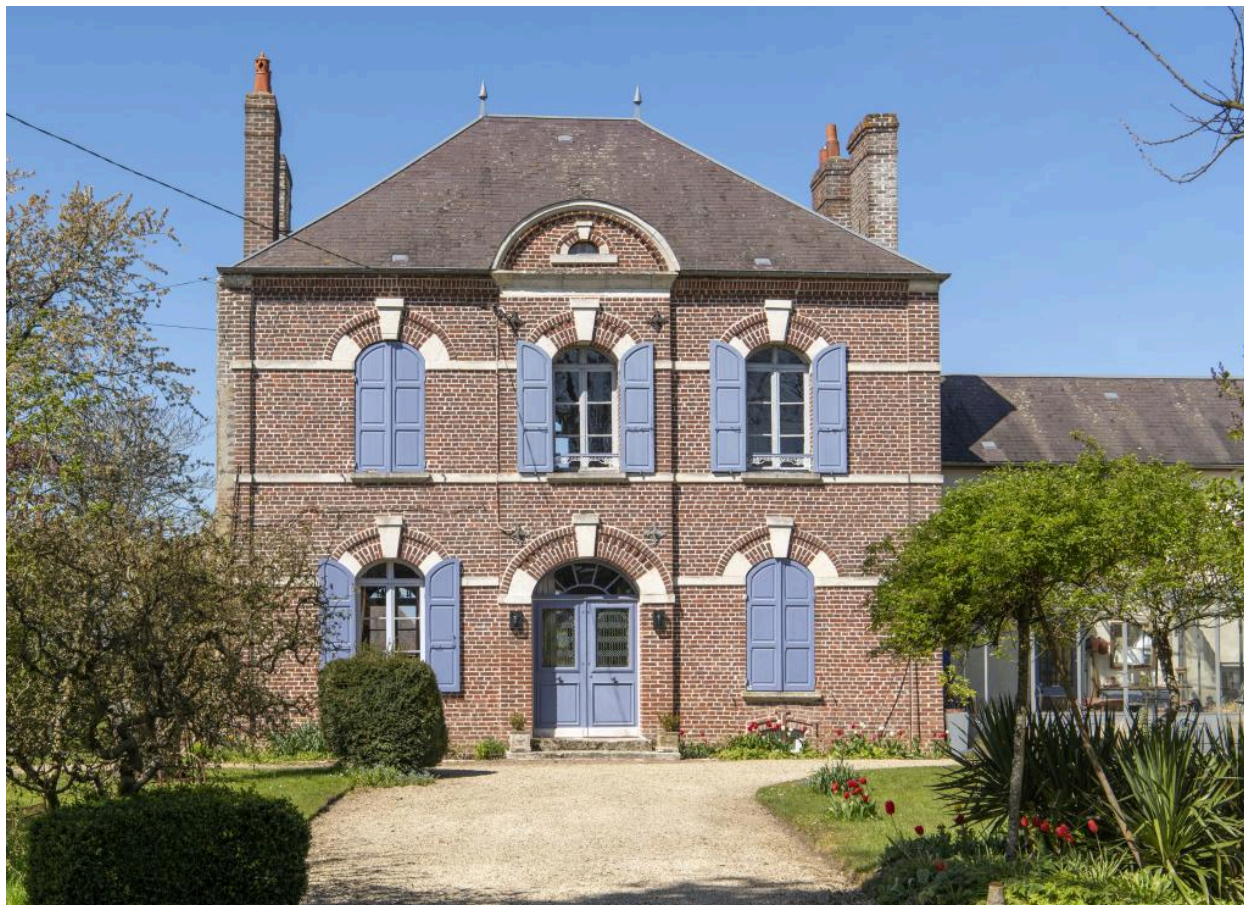
Maison bourgeoise, n°18 rue Principale, ancienne propriété de la famille Thorel, vue depuis l'est.
Phot. Marc Kérignard
IVR32_20216000333NUCA

Maison bourgeoise, n°18 rue Principale, ancienne propriété de la famille Thorel, vue depuis l'est.

Deux exemples de ce type d'habitations réservées à une couche aisée de la population sont visibles à Doméliers: n°18 et n°87 rue Principale. Ces logis prennent la forme de pavillons carrés à un étage, portant un décor ornemental sur la façade (corniche, modillons, fronton). Ils sont construits en brique.

À côté de ces matériaux anciens traditionnels, la brique est bien représentée dans les maçonneries du village. Elle est d'abord employée dans la construction des murs coupe-feu servant à limiter la propagation des incendies (n°17 rue d'en Bas), mais également dans les solins (n°8 rue d'en Bas, n°54 et 50 rue Principale), associée aux pierres de taille en calcaire. La présence d'une briqueterie au sud du village a certainement permis sa diffusion à partir du second quart du 19^e siècle. La mairie-école, ainsi que les maisons de notable des n°18 et 87 rue Principale sont intégralement en briques et datent du milieu du 19^e siècle.

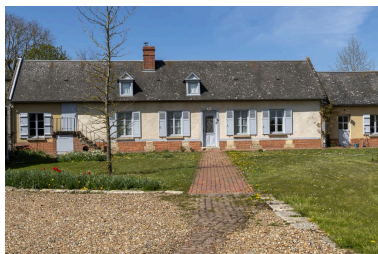
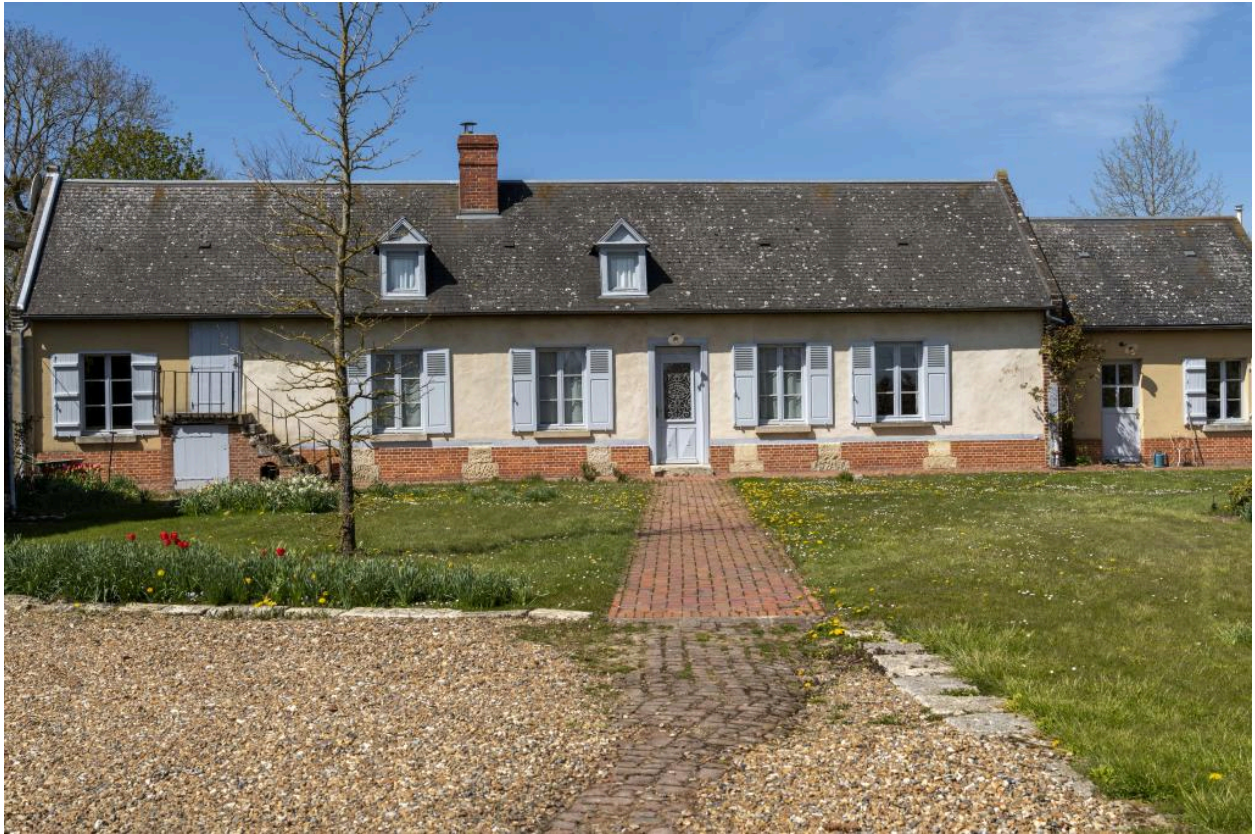
Logis, n°54 rue Principale, vue depuis l'est.
Phot. Marc Kérignard
IVR32_20216000339NUCA

Logis, n°54 rue Principale, vue depuis l'est.

Le village compte quelques longères remarquables, qu'elles soient alignées sur la rue (n°3 rue de la Grange aux Genêts, n°8 rue d'En Bas) ou en retrait (ancien presbytère au n°52 actuellement aire de jeux pour enfant et bibliothèque, longère en fond de cour au n°54 rue Principale). Ces habitations sont anciennes d'après leurs solins alternant pierres de taille en calcaire et brique et leurs maçonneries en torchis et pans de bois. Elles étaient la propriété de personnes aisées.

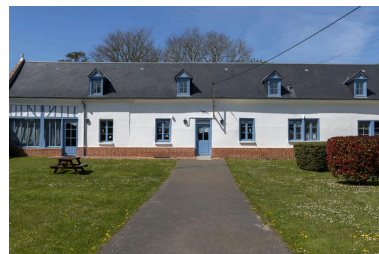
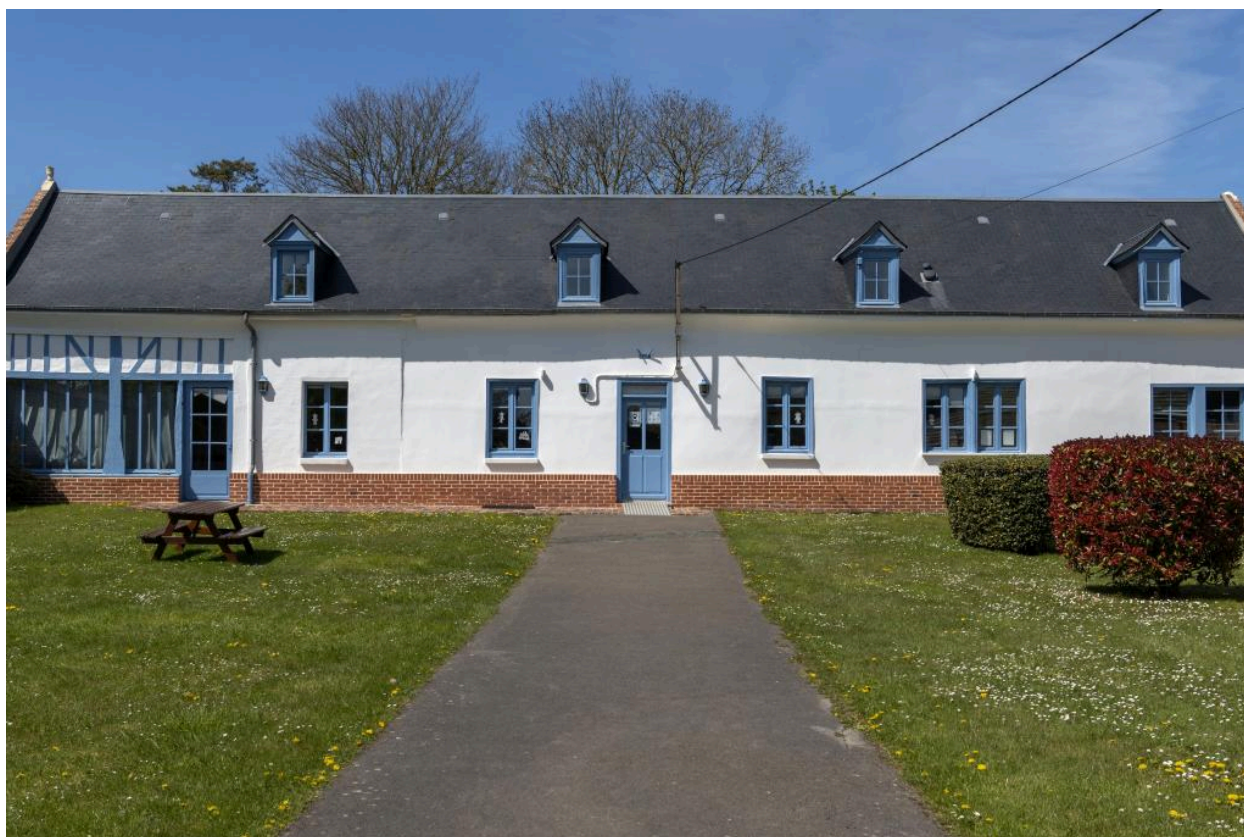
Ancien presbytère, n°52 rue Principale, vue depuis l'est.
Phot. Marc Kérignard
IVR32_20216000340NUCA

Ancien presbytère, n°52 rue Principale, vue depuis l'est.

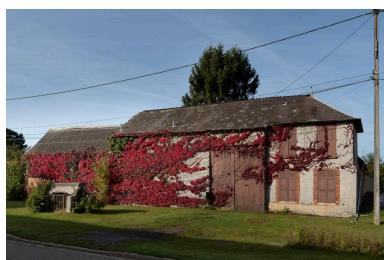
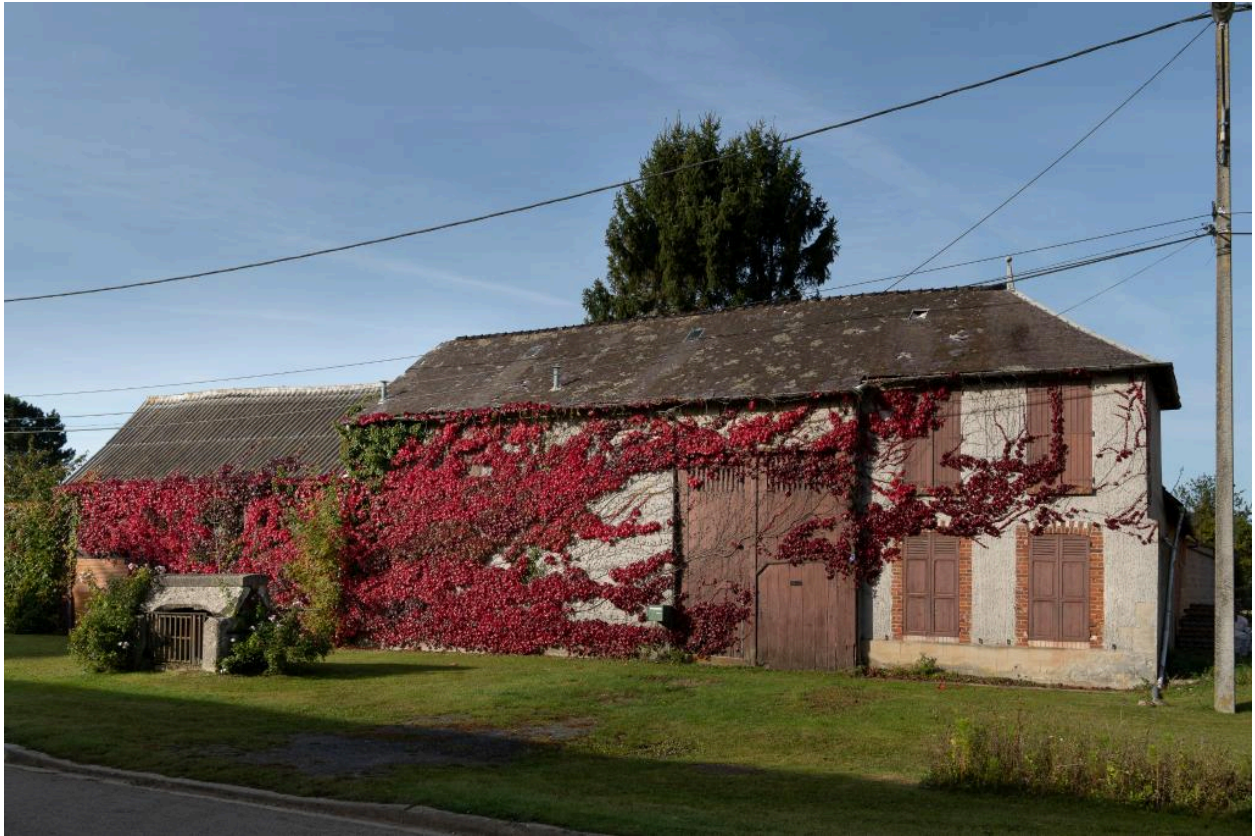
Ferme avec logis, passage charretier et grange sur rue, n°4 rue Principale, vue depuis le nord-est.
Phot. Marc Kérignard
IVR32_20216001170NUCA

Ferme avec logis, passage charretier et grange sur rue, n°4 rue Principale, vue depuis le nord-est.

La "grand-porte" du n°4 est exceptionnelle par ses dimensions et par le traitement ornemental de la partie supérieure des battants. Si le logis est ouvert sur la rue, une grange s'aligne dans son prolongement, de l'autre côté de la porte charretière. Un autre bâtiment, déjà visible sur le cadastre de 1938, peut-être une étable, est implanté en retour perpendiculairement à la rue. Ces fermes sont construites en pans de bois et torchis.

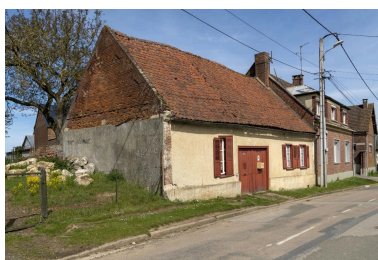
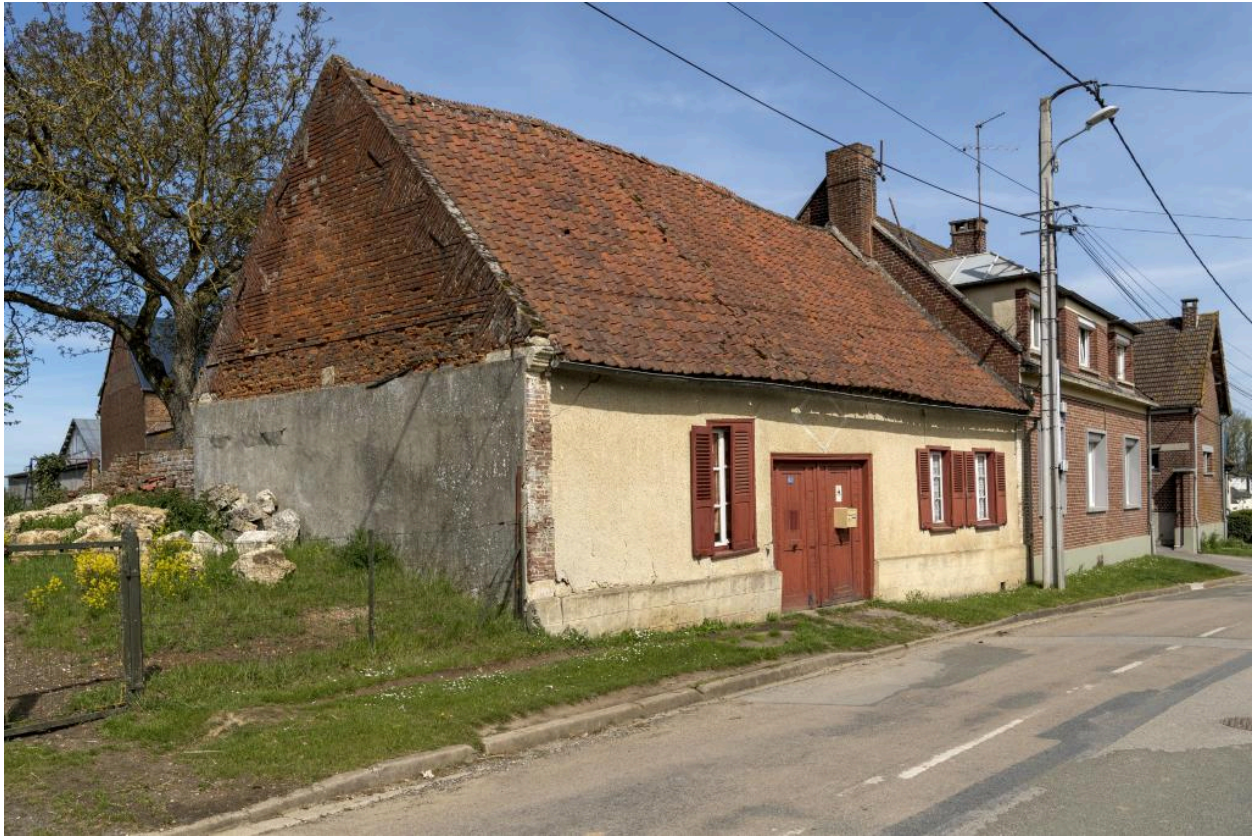
Ancienne maison de serger (?), n°62 rue Principale, vue depuis le sud-est.
Phot. Marc Kérignard
IVR32_20216000452NUCA

Ancienne maison de serger (?), n°62 rue Principale, vue depuis le sud-est.

La maison au n°62 rue Principale est percée d'une entrée à double portes piétonnes inscrites dans deux battants pouvant s'ouvrir ensemble.

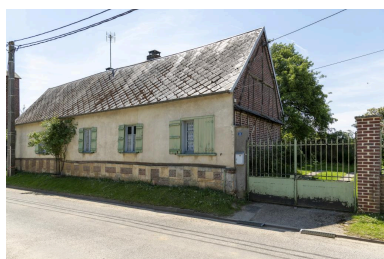
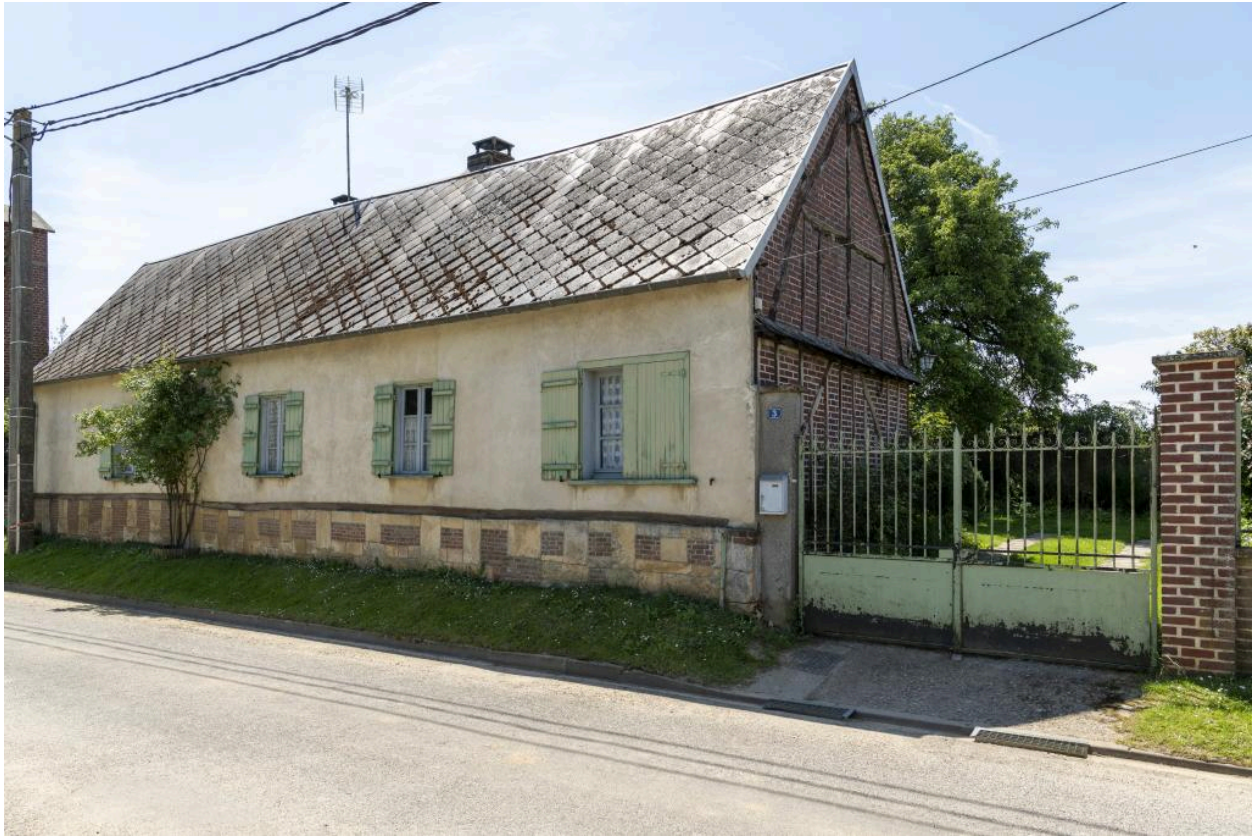
Logis sur rue, n°3 rue de la Grange aux Genêts, vue depuis le nord-est.
Phot. Marc Kérignard
IVR32_20216000518NUCA

Logis sur rue, n°3 rue de la Grange aux Genêts, vue depuis le nord-est.

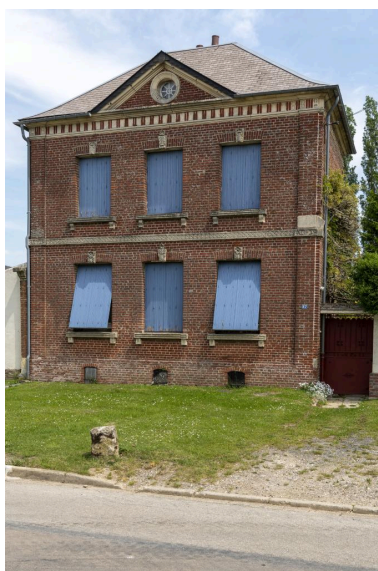
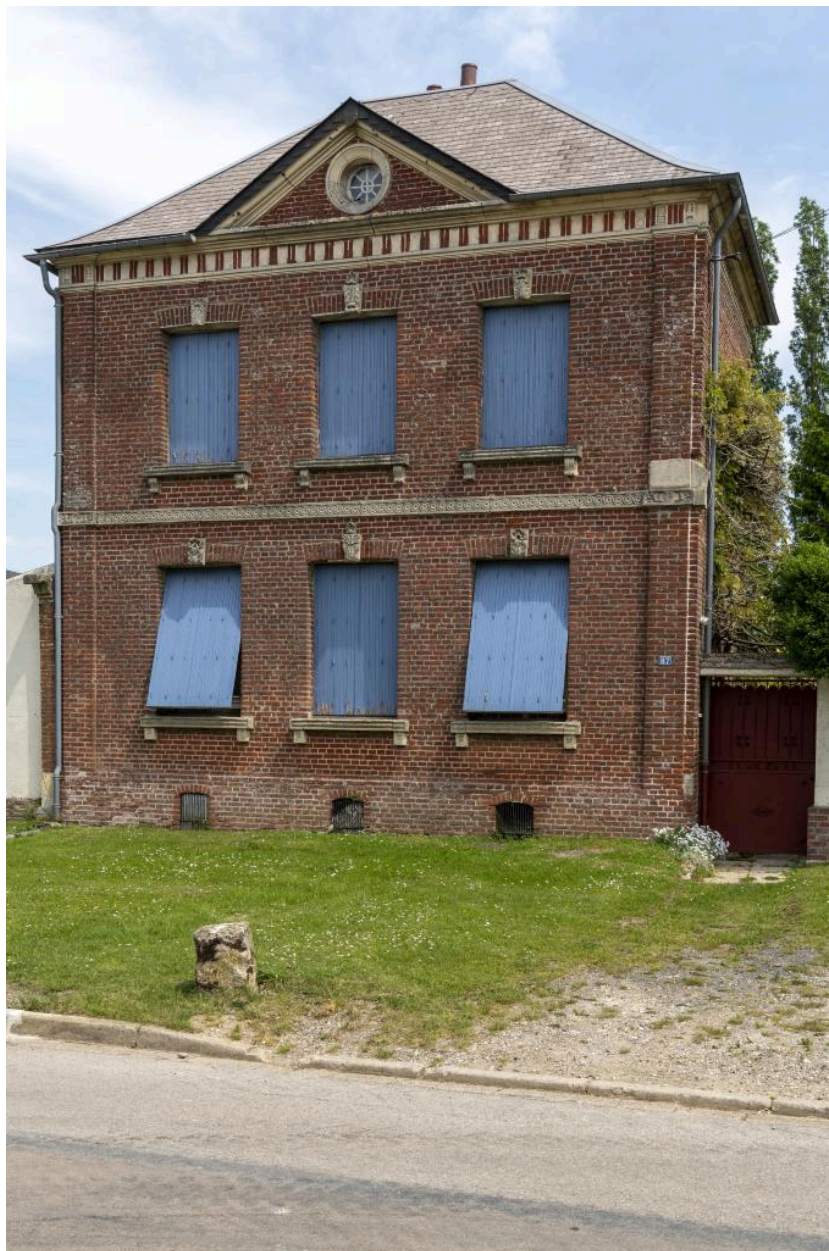
Maison bourgeoise, initiales "G" et "P" portées sur la façade, n°87 rue Principale, vue depuis l'ouest.
Phot. Marc Kérignard
IVR32_20216000521NUCA

Maison bourgeoise, initiales "G" et "P" portées sur la façade, n°87 rue Principale, vue depuis l'ouest.

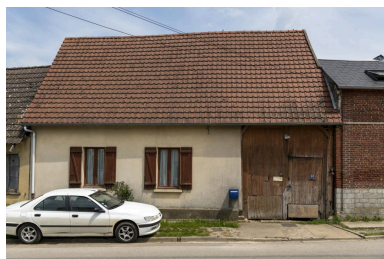
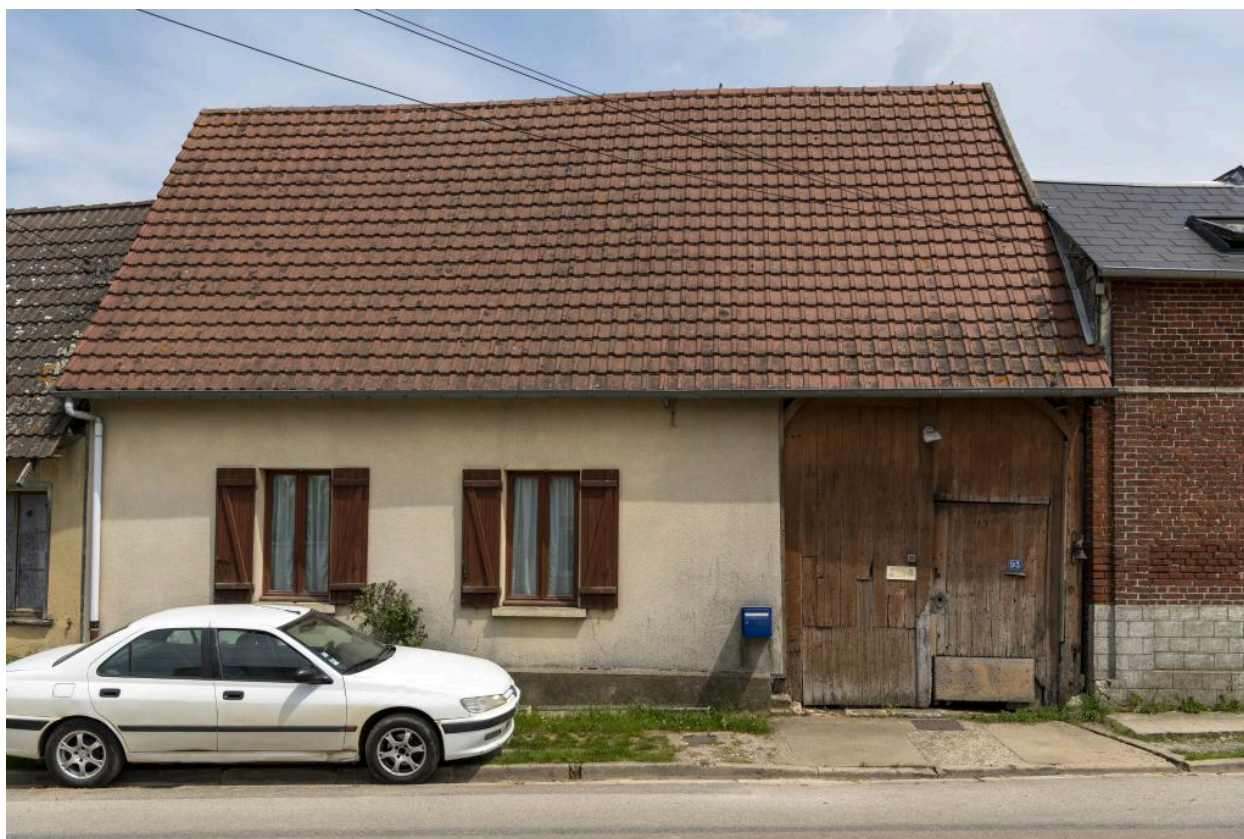
Logis sur rue avec passage charretier (ancienne maison de serger?), n°93 rue Principale, vue depuis l'ouest.
Phot. Marc Kérignard
IVR32_20216000525NUCA

Logis sur rue avec passage charretier (ancienne maison de serger?), n°93 rue Principale, vue depuis l'ouest.

Dans cette première forme, le logis est aligné sur rue et comporte une entrée charretière. En fond de cour se trouvaient d'autres bâtiments pouvant servir d'atelier ou de remise, en lien avec une activité artisanale. Des exemples de ce type sont par exemple visibles aux n°7 rue d'En Bas, 95 et 93 rue Principale.

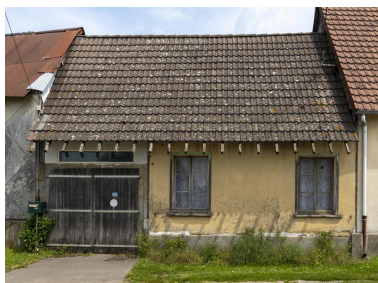
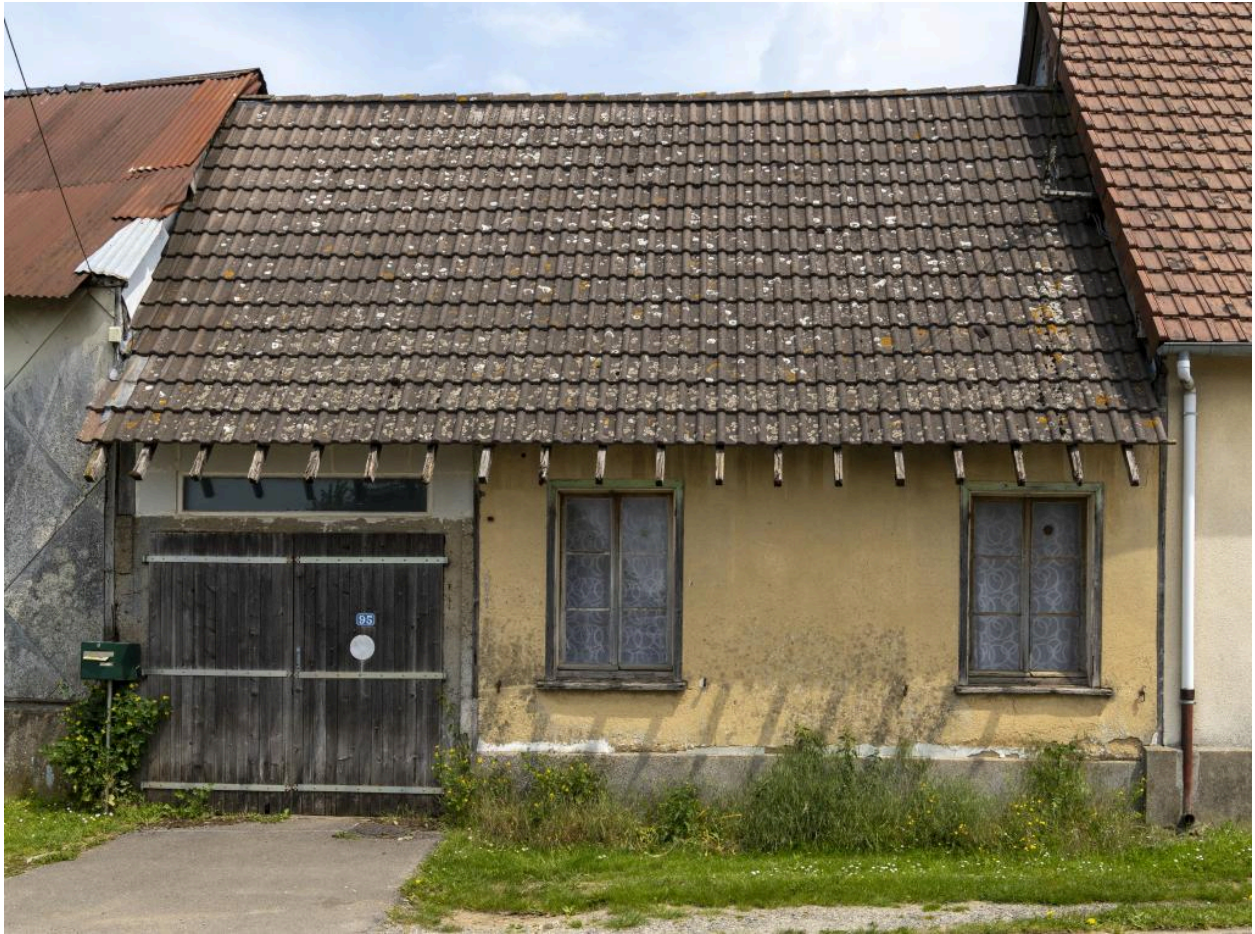
Logis avec passage charretier sur rue (ancienne maison de serger?), n°95 rue Principale, vue depuis l'ouest.
Phot. Marc Kérignard
IVR32_20216000526NUCA

Logis avec passage charretier sur rue (ancienne maison de serger?), n°95 rue Principale, vue depuis l'ouest.

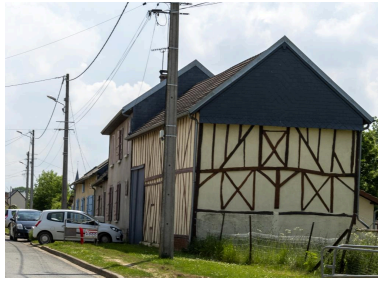
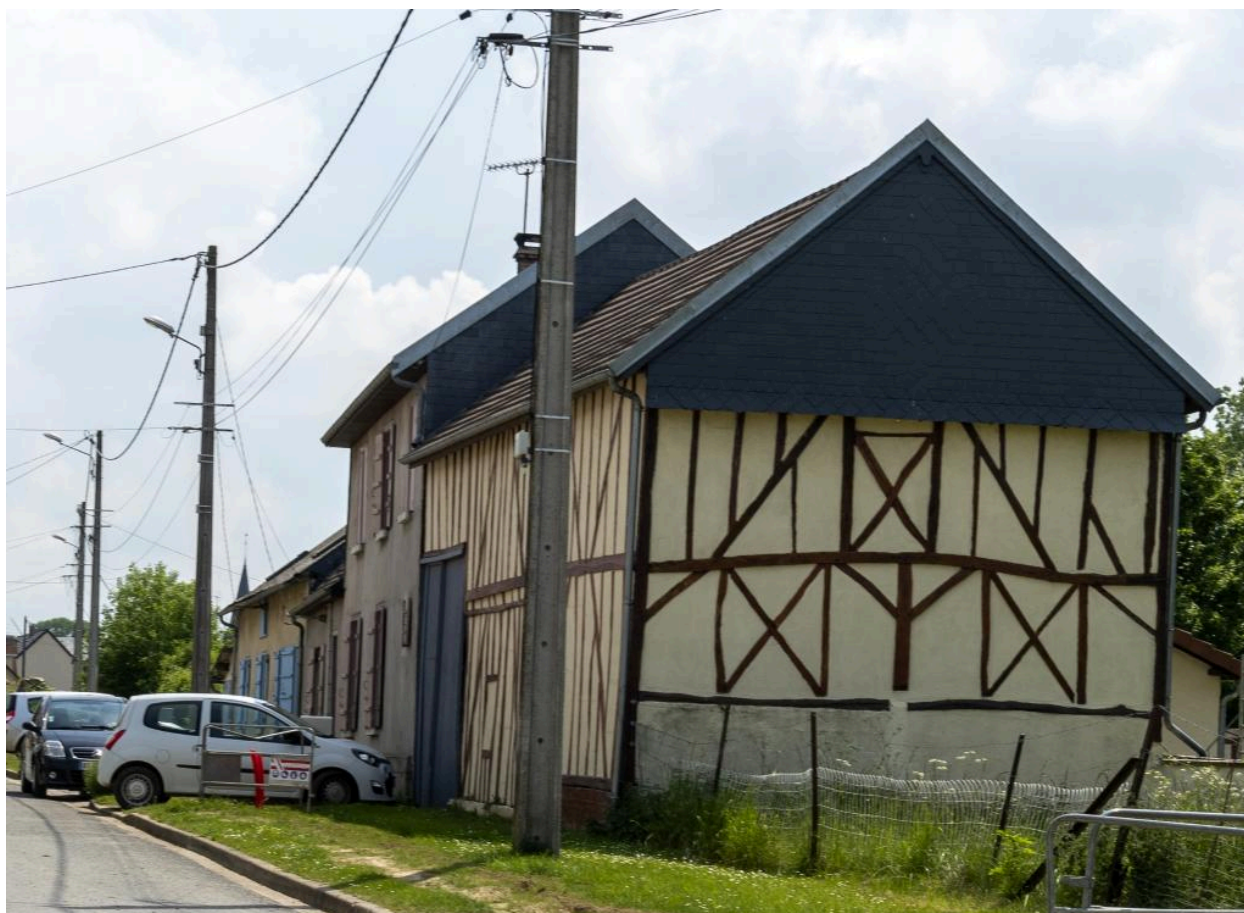
Pignon d'une grange en pans de
bois avec essentage en ardoise, n
°10 rue d'En-Bas, vue depuis le nord.
Phot. Marc Kérignard
IVR32_20216000533NUCA

Pignon d'une grange en pans de bois avec essentage en ardoise, n°10 rue d'En-Bas, vue depuis le nord.

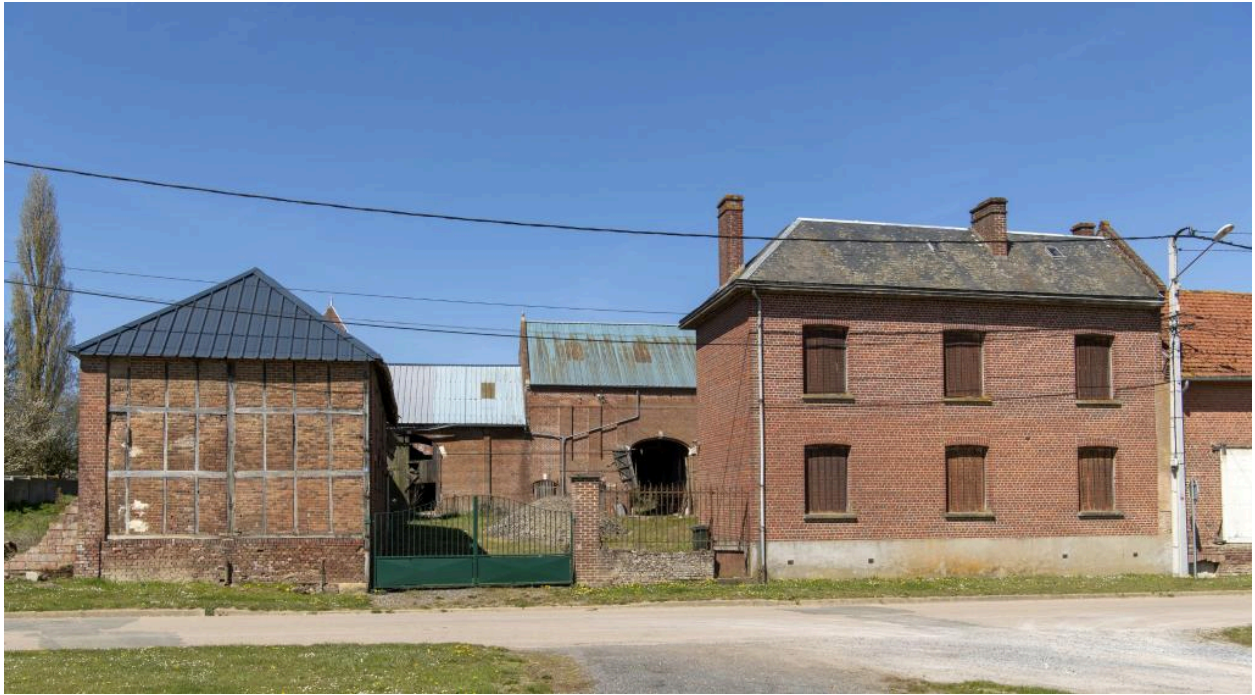
Ferme avec logis sur rue et bâtiments agricoles, n°38 rue Principale, vue depuis l'est.

La seconde sous-catégorie recouvre les fermes à portails. Celle du n°38 s'organise autour d'une cour carrée. Elle comprend une étable avec son pignon sur rue, en appareil mixte de briques et pans de bois. Un pigeonnier s'inscrit dans son prolongement. La remise et la grange se trouvent en retour, parallèlement à la rue. Une porte à deux battants surmontée d'un arc surbaissé ouvre sur la remise, tandis que la grange est percée d'une vaste porte charretière surmontée d'un arc en anse de panier. En retour, des soues à cochons et poulaillers ferment la cour. Enfin, le logis a sa façade sur la rue et son entrée à l'arrière, côté cour. Antérieur à 1938, l'ensemble pourrait dater du premier quart du 20^e siècle. Cette organisation avec portail se retrouve au n°64 rue Principale, ferme reconstruite après la Seconde Guerre Mondiale.

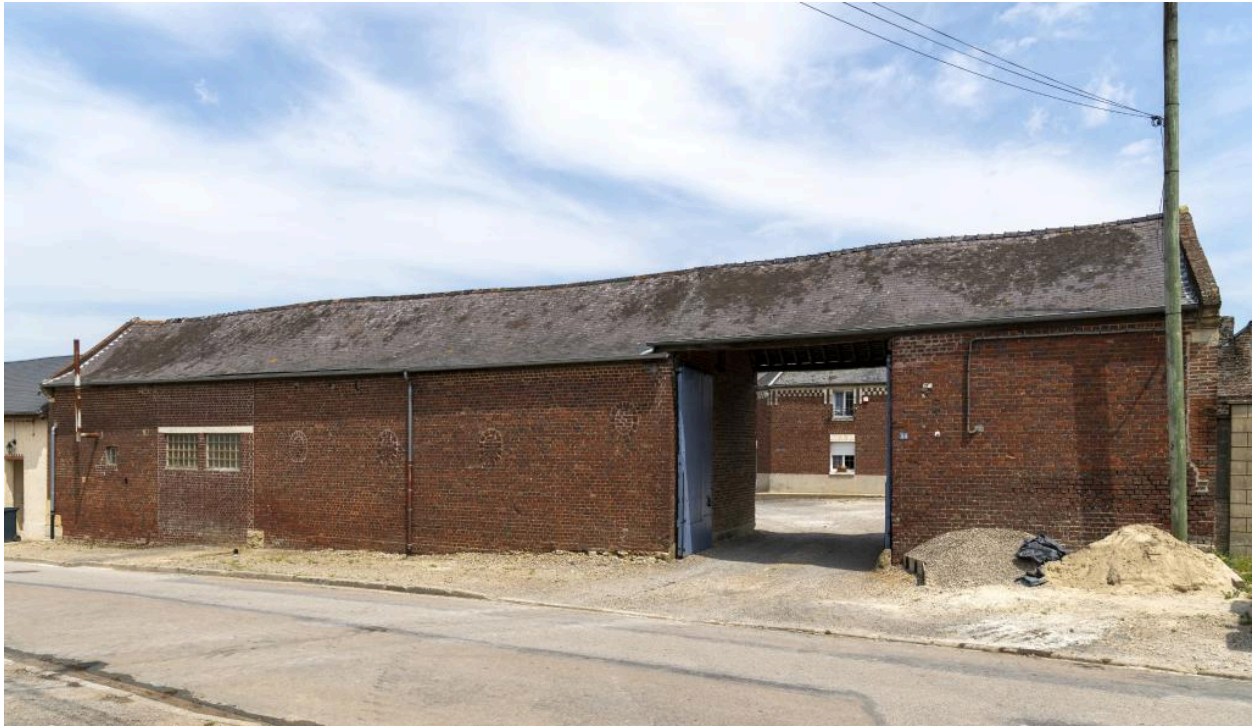
Ferme avec bâtiments agricoles et passage charretier sur rue, reconstruite en partie après les bombardements de 1940, n°89 rue Principale, vue depuis l'ouest.

Enfin, celle-ci se généralise dans le premier quart du 20^e siècle aux dépens du torchis sur pans de bois qui est abandonné à cause de sa fragilité et de l'entretien régulier qu'il demande. Les périodes suivant les deux guerres mondiales sont des temps de reconstruction, surtout après le second conflit qui a touché de nombreux villages des environs. Comme mentionné ci-dessus, les fermes des n°40, 64 et 89 rue Principale ont été reconstruites grâce aux aides financières des dommages de guerre. Seule la grange sur rue du n°89 semble antérieure. Si elle avait à l'origine deux entrées charretières, l'une d'elle a été comblée.

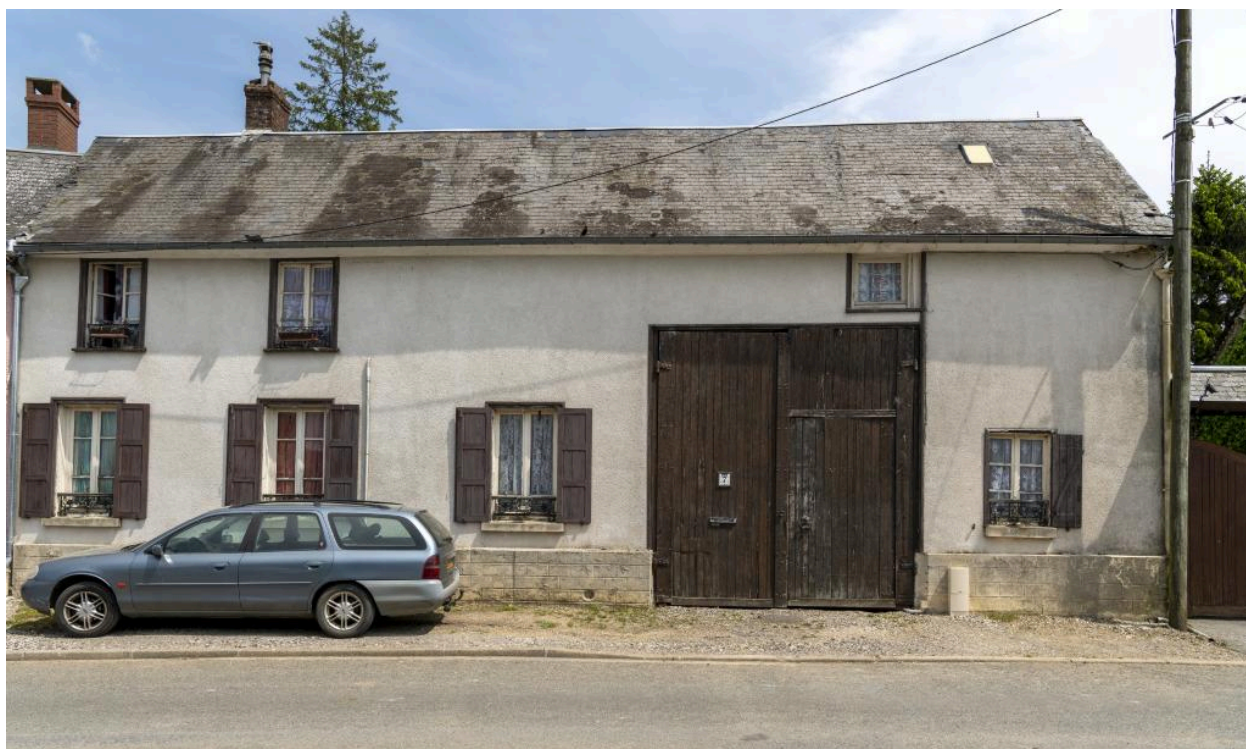
Logie avec passage charretier sur rue (ancienne maison de serger?), n°7 rue d'En-Bas, vue depuis l'ouest.

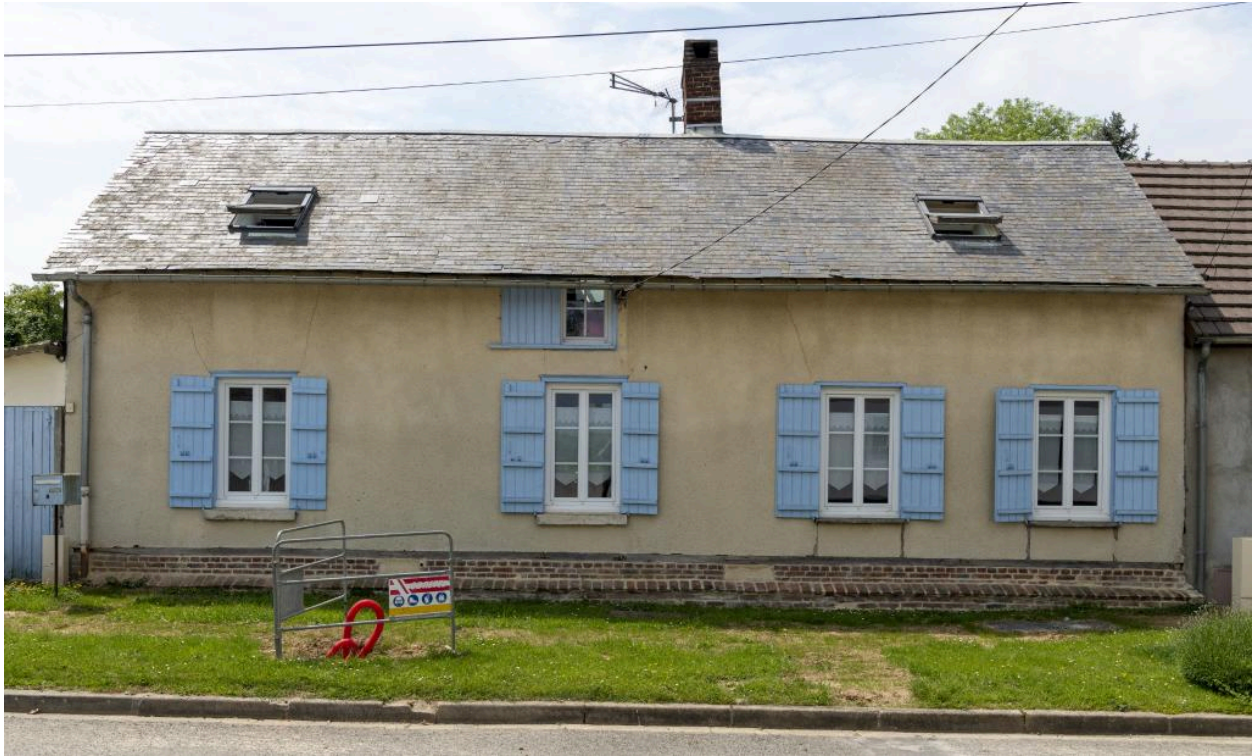
Logis sur rue, n°8 rue d'En-Bas, vue depuis l'est.
