Hauts-de-France, Oise  
Le Quesnel-Aubry  
rue de l'Église

## Église paroissiale Notre-Dame et Saint-Antoine du Quesnel-Aubry

Numéro de dossier : IA60005319  
Date de l'enquête initiale : 2022  
Date(s) de rédaction : 2022  
Cadre de l'étude : inventaire topographique Communauté de communes Oise Picarde  
Degré d'étude : étudié

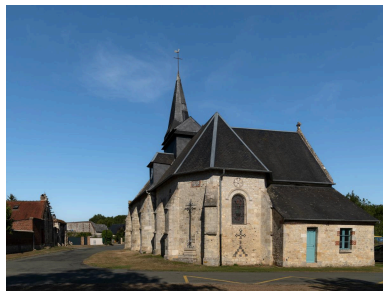
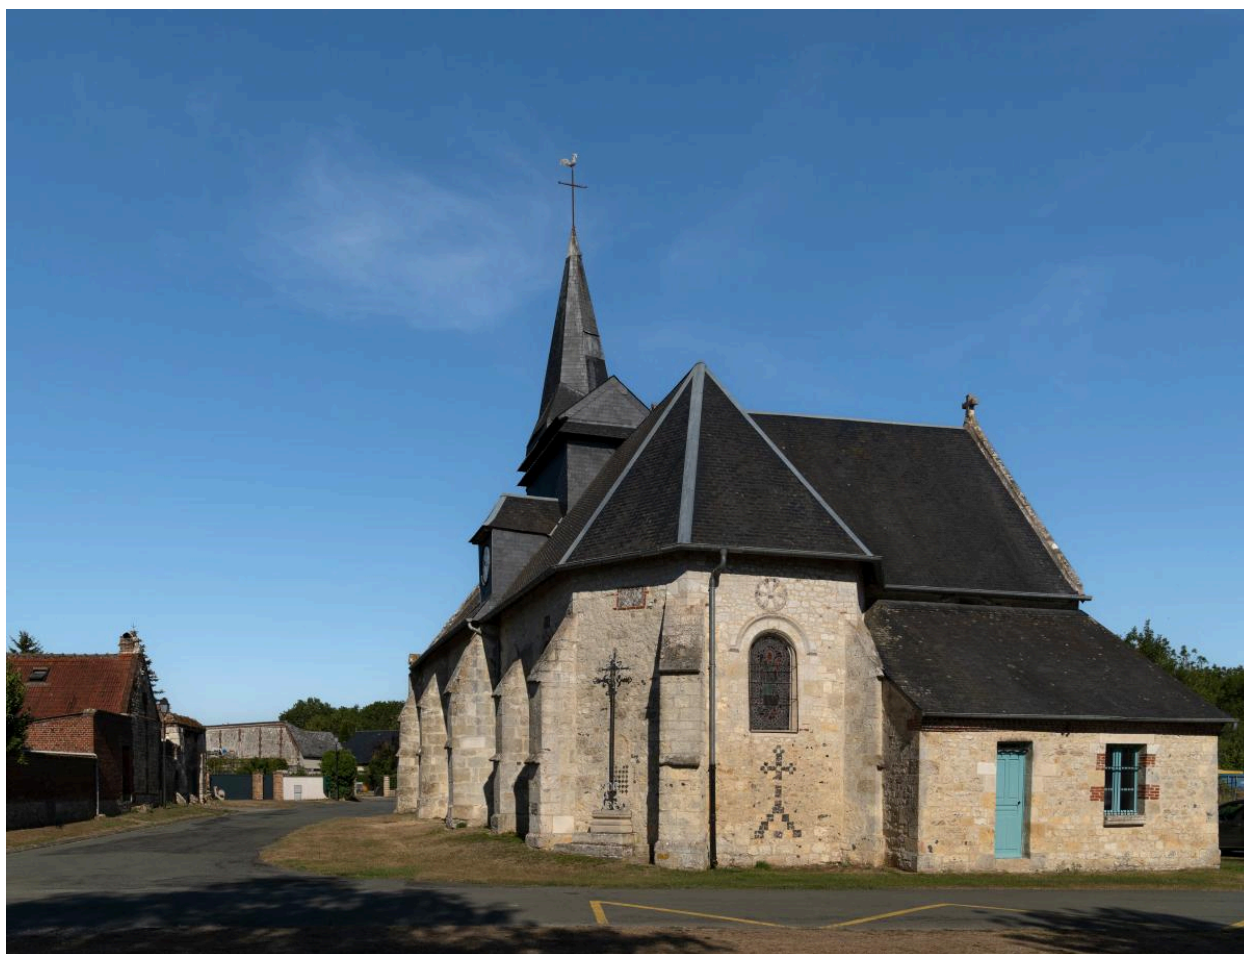
Vue extérieure de l'est.  
Phot. Marc Kérignard  
IVR32\_20226000816NUCA

Vue extérieure de l'est.

Toutes les toitures sont couvertes d'ardoise. Les toits sont à longs pans et pignons découverts pour la chapelle et la nef, en appentis pour la sacristie. Le chœur se termine par une croupe polygonale.

- au-dessus de la baie de la 2<sup>e</sup> travée du chœur : petit rectangle avec damier de brique et silex.
- au-dessus de la croix en fer du pan sud du chœur : damier de silex dans un rectangle en brique.
- au-dessus de la baie du pan axial du chœur : rosace en silex.

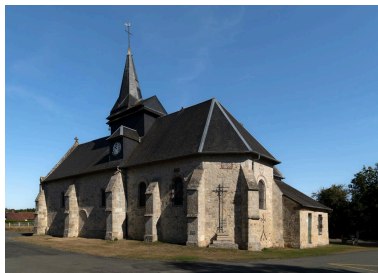
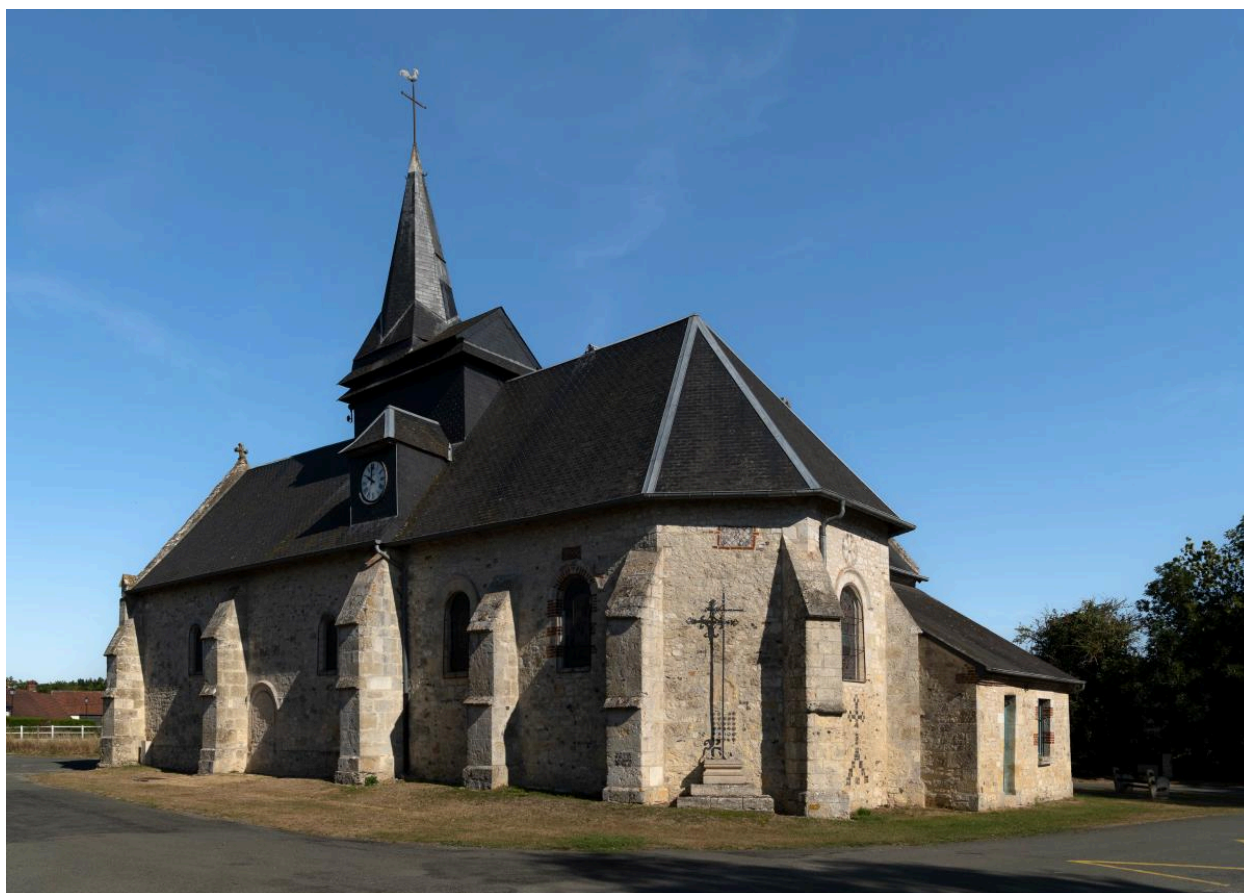
Vue extérieure depuis le sud-est.  
Phot. Marc Kérignard  
IVR32\_20226000817NUCA

Vue extérieure depuis le sud-est.

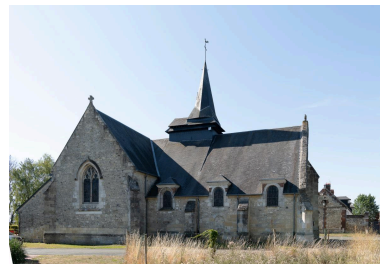
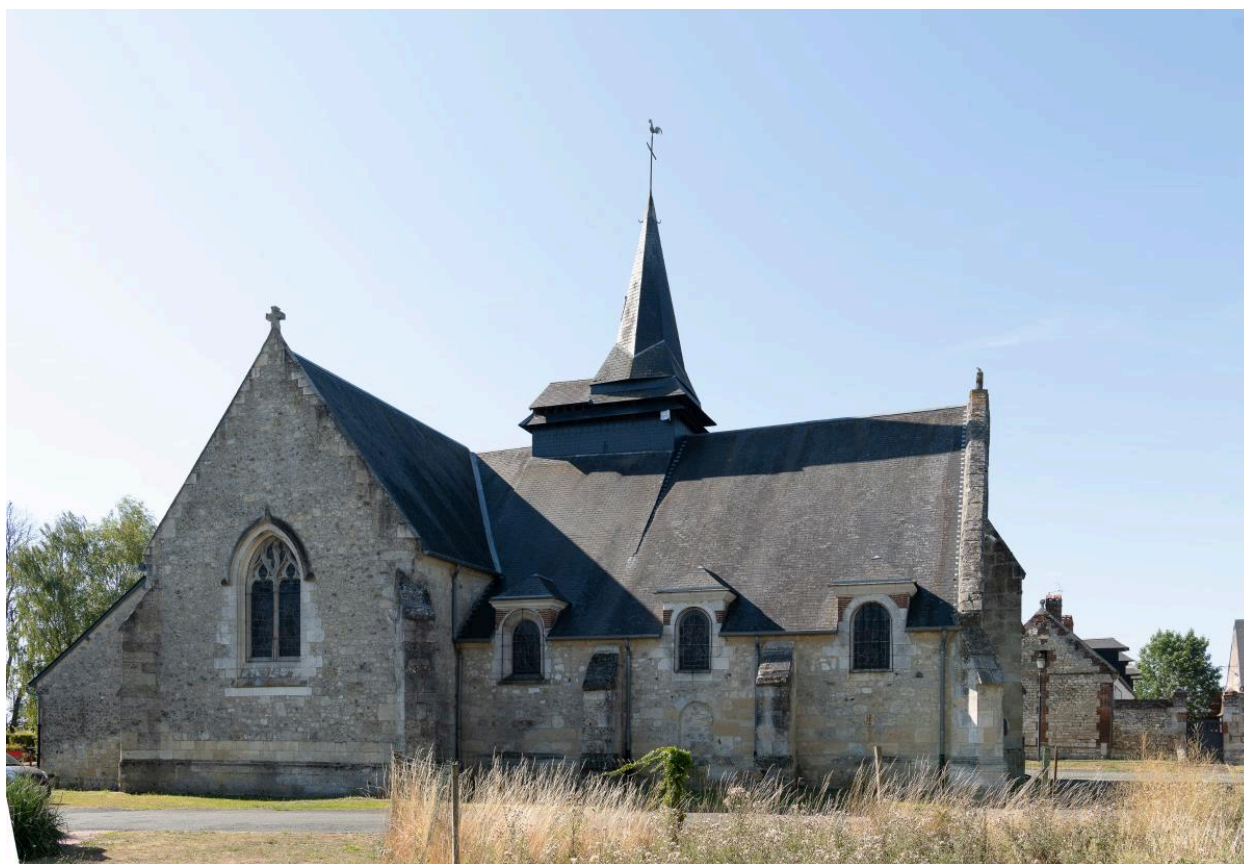
Vue extérieure depuis le nord.  
Phot. Marc Kérignard  
IVR32\_20226000821NUCA

Vue extérieure depuis le nord.

L'édifice compte neuf baies plus une pour la sacristie. Celles du bas-côté nord sont placées à la manière de lucarnes. La baie de la chapelle nord est ornée d'un remplage gothique de style flamboyant.

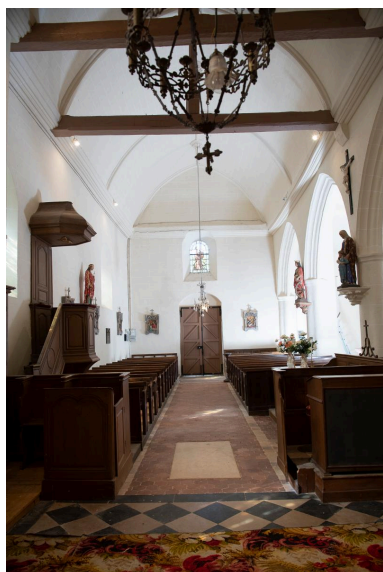
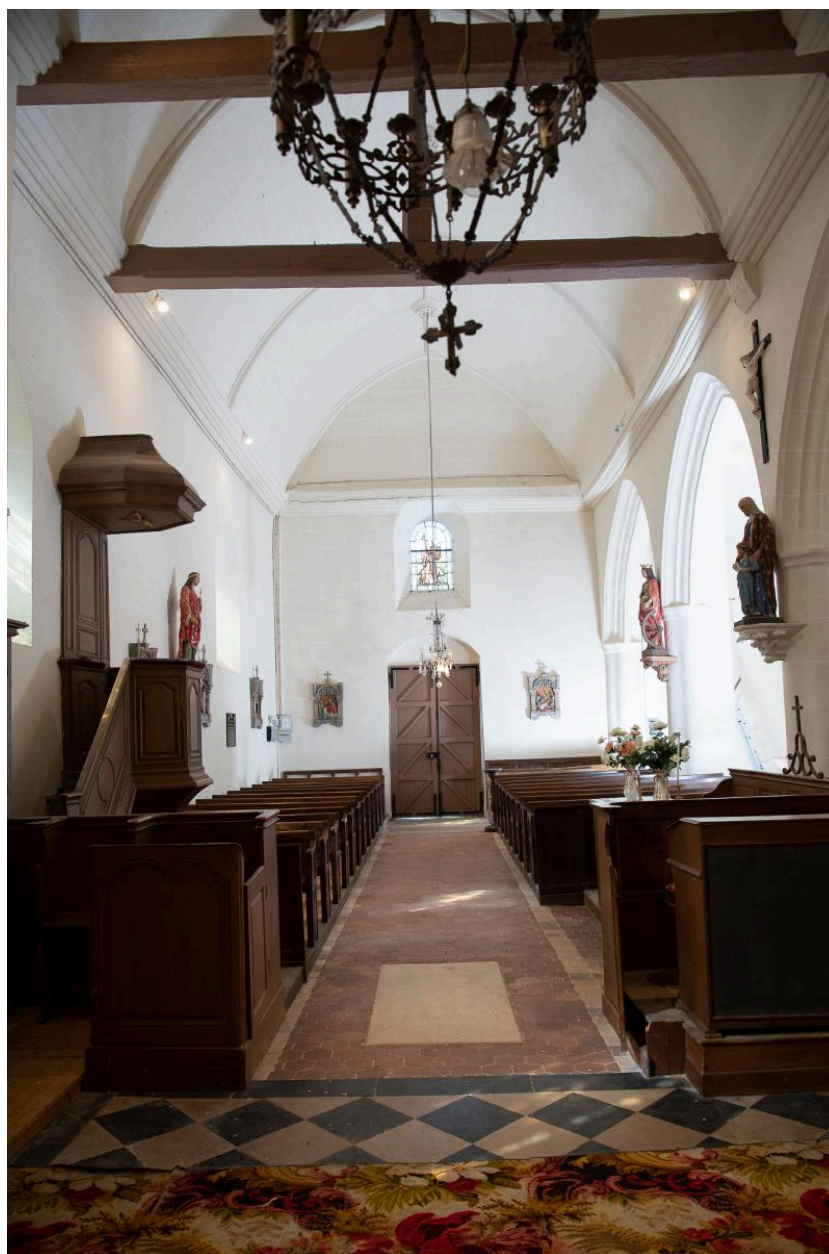
Vue intérieure vers la nef.  
Phot. Marc Kérignard  
IVR32\_20226000969NUCA

Vue intérieure vers la nef.

À l'intérieur, six grandes arcades séparent le bas-côté nord et la chapelle d'une part ; de la nef et du chœur d'autre part. Le couvrement de l'édifice consiste en une fausse voûte lambrissée en berceau brisé.

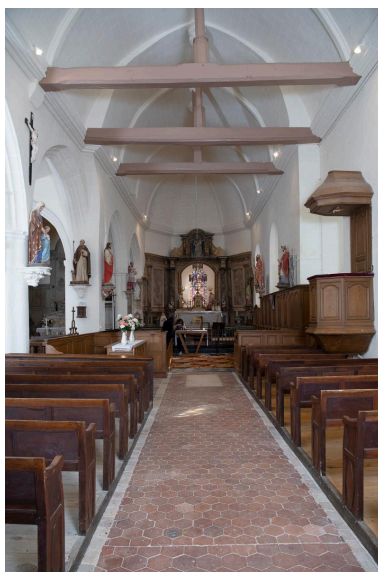
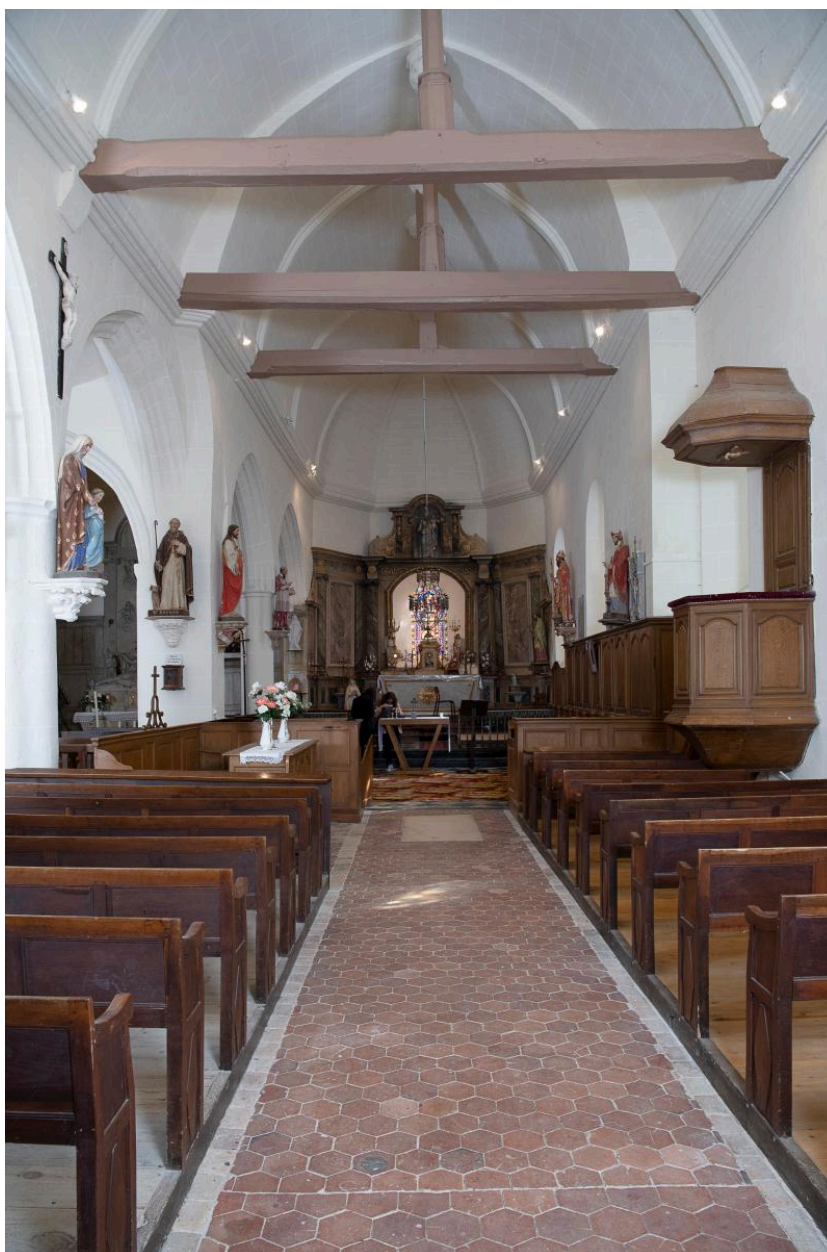
Vue intérieure vers le chœur.  
Phot. Marc Kérignard  
IVR32\_20226000970NUCA

Vue intérieure vers le chœur.

À l'intérieur, le chœur et la chapelle nord sont garnis de lambris de mi-hauteur ornés de moulures.
