Hauts-de-France, Somme  
Pendé  
9 rue de l' Eglise

## Ancienne ferme

Numéro de dossier : IA80007612  
Date de l'enquête initiale : 2005  
Date(s) de rédaction : 2005  
Cadre de l'étude : inventaire préliminaire arrière-pays maritime picard  
Degré d'étude : étudié

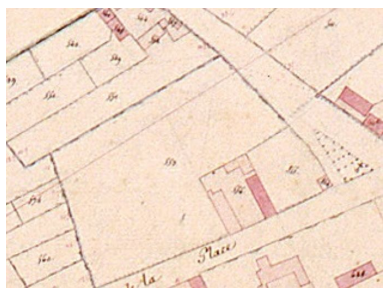
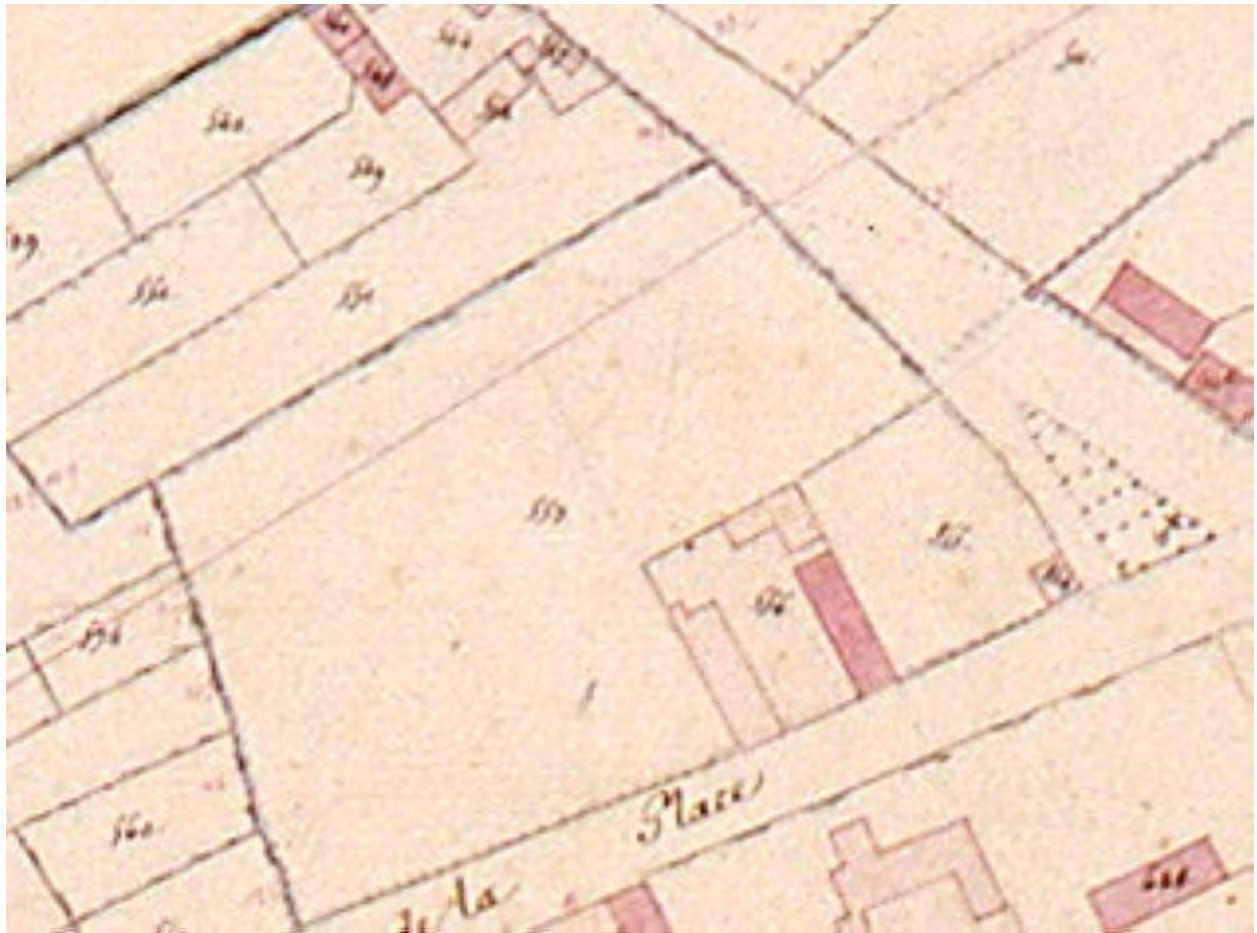
Extrait du cadastre  
napoléonien présentant le  
plan de la ferme en 1832.

Extrait du cadastre napoléonien présentant le plan de la ferme en 1832.

Un ensemble agricole figure sur le cadastre napoléonien selon un plan similaire. Une partie de cette ferme pourrait donc avoir été construite avant 1832 : le propriétaire avance que l'implantation de la ferme daterait du 17<sup>e</sup> siècle. Elle peut également avoir été construite au 18<sup>e</sup> siècle ou au début du siècle suivant. Le passage donnant sur la pâture (située au sud) séparant le logis de l'annexe a été comblé après 1832. Toujours d'après l'occupant des lieux, le logis aurait été construit en deux fois : la première partie étant située immédiatement après l'écurie, et la seconde donnant sur la rue. Il semble que cet ajout ait été effectué au début du 19<sup>e</sup> siècle pour accueillir une autre famille. Les bâtiments en brique ont été construits, d'après la couleur du matériau, au cours de la seconde moitié du 19<sup>e</sup> siècle. D'après le propriétaire, la grange aurait été implantée à l'origine près du château de Pendé et transportée ultérieurement jusqu'ici, à une date inconnue. Le foyer situé dans la cuisine du logis central était primitivement au sol. Il est aujourd'hui rehaussé. Le sol du logis était à l'origine en terre battue, remplacée ensuite par la brique. Le grenier n'a jamais servi au stockage des grains, comme souvent, car les récoltes étaient disposées au-dessus de la charreterie et de l'atelier, mises en sac et posées sur la paille. Le cellier servait de lieu de confection du cidre ou de la bière de ménage (mélange de fleur de houblon et de chicorée afin d'obtenir ce que l'on appelle un auto-brasseur, poudre qui, mélangée à de l'eau, permet de confectionner de la bière). La pâture située à l'est de la cour était d'ailleurs plantée de pommiers. La maison sise au n°7 de la même rue est située sur l'ancien champ maraîcher de la ferme. La présence du puits permettait de disposer de l'eau à porter de main : l'eau courante fut installée dans les années 1960. Cette exploitation occupait une activité agricole jusque dans les années 1960.

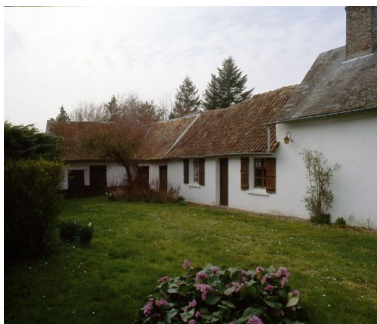
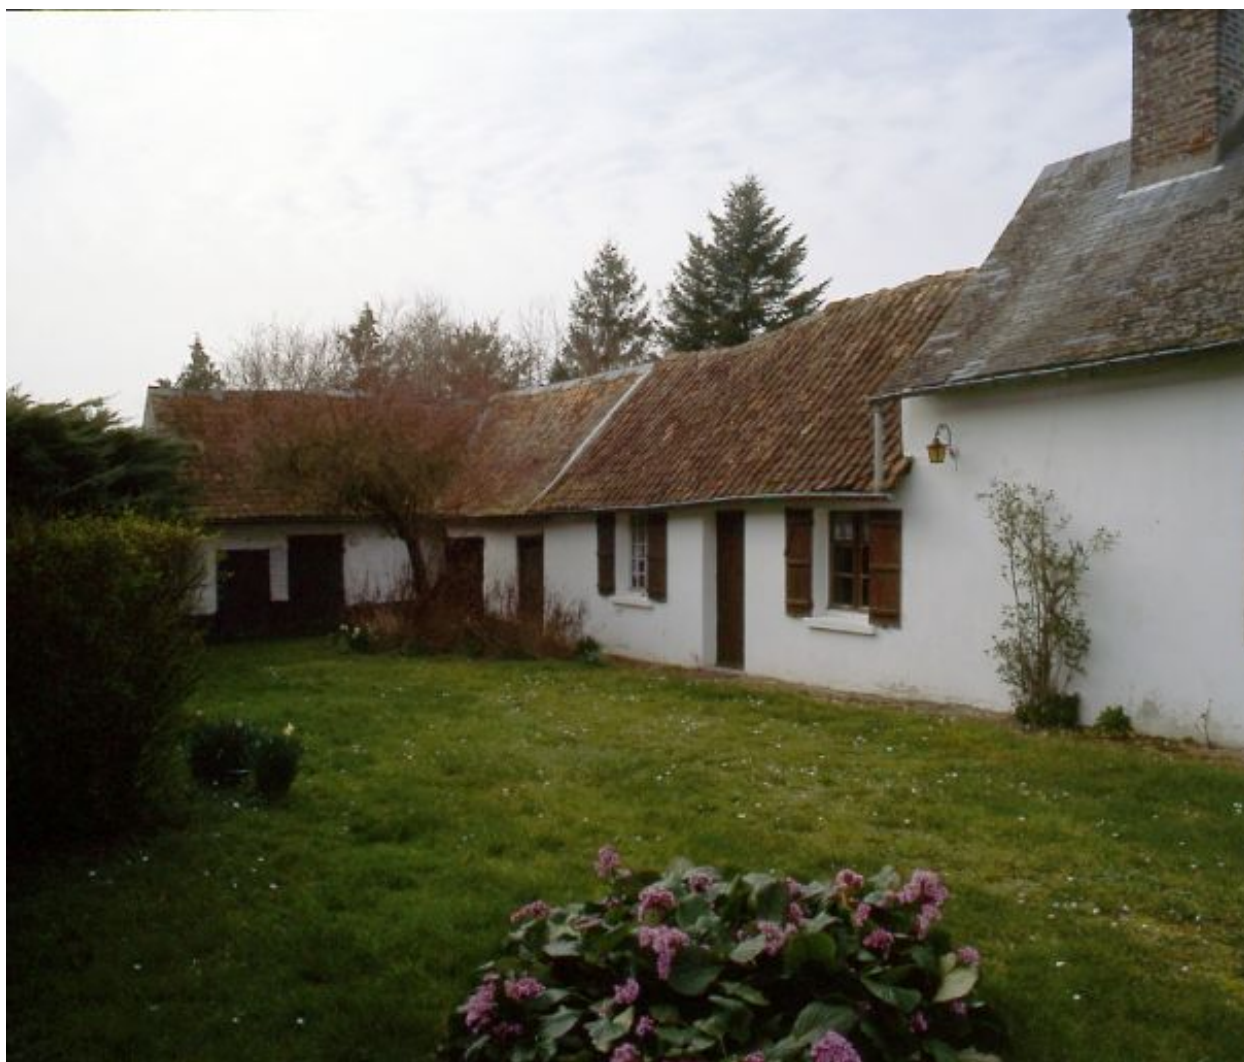
Vue du logis sur cour.  
Phot. Irwin Leullier  
IVR22\_20078000043XA

Vue du logis sur cour.

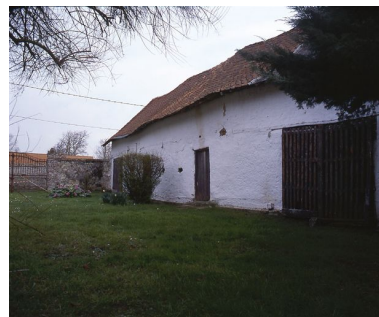
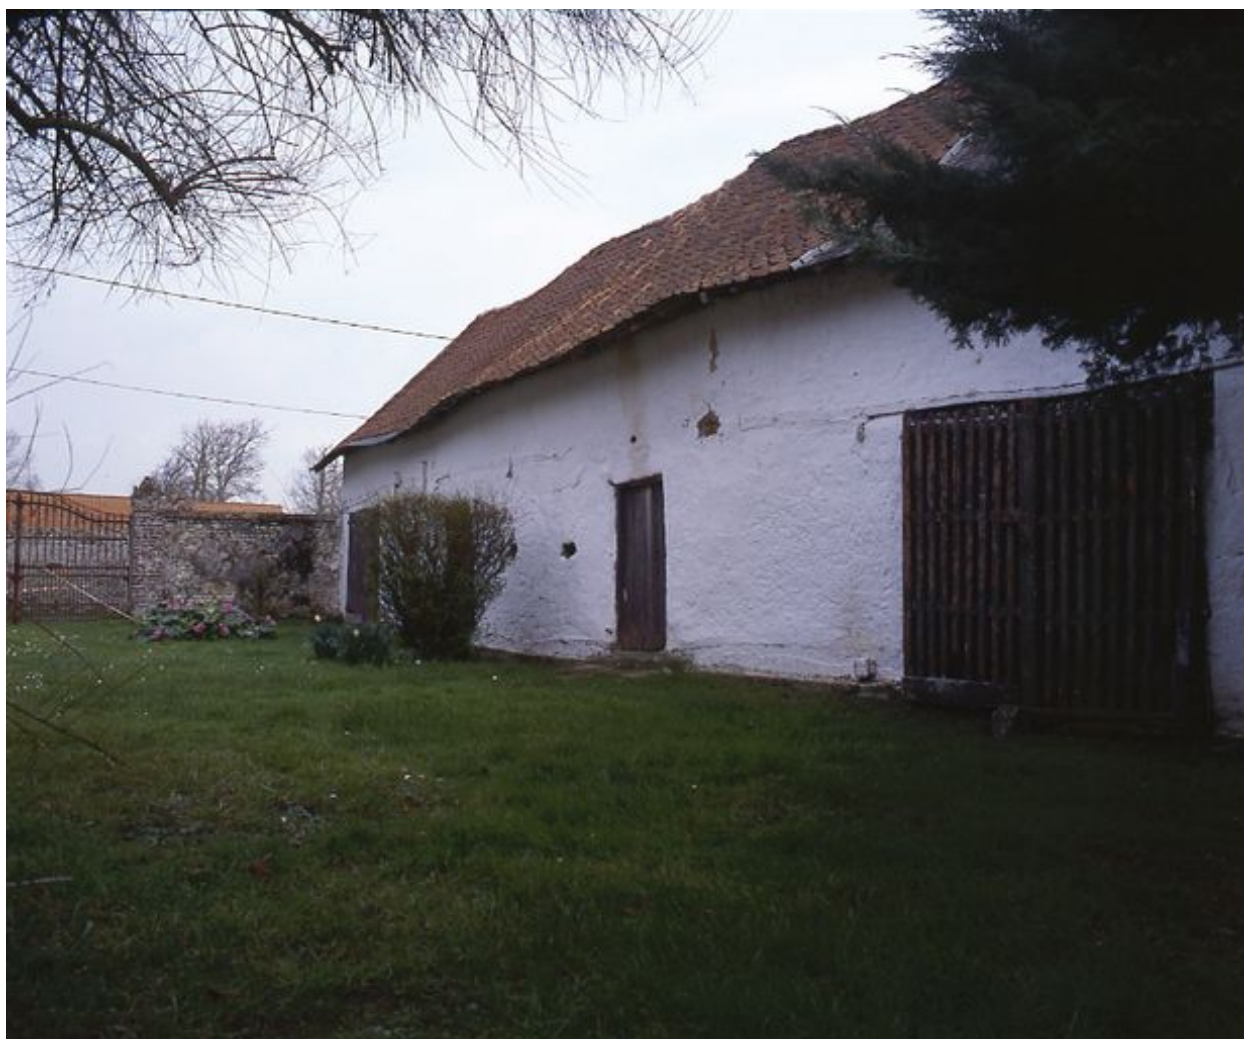
Vue de la grange.  
Phot. Irwin Leullier  
IVR22\_20078000063XA

Vue de la grange.

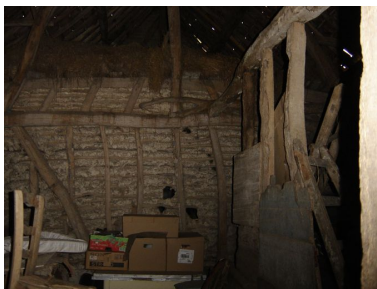
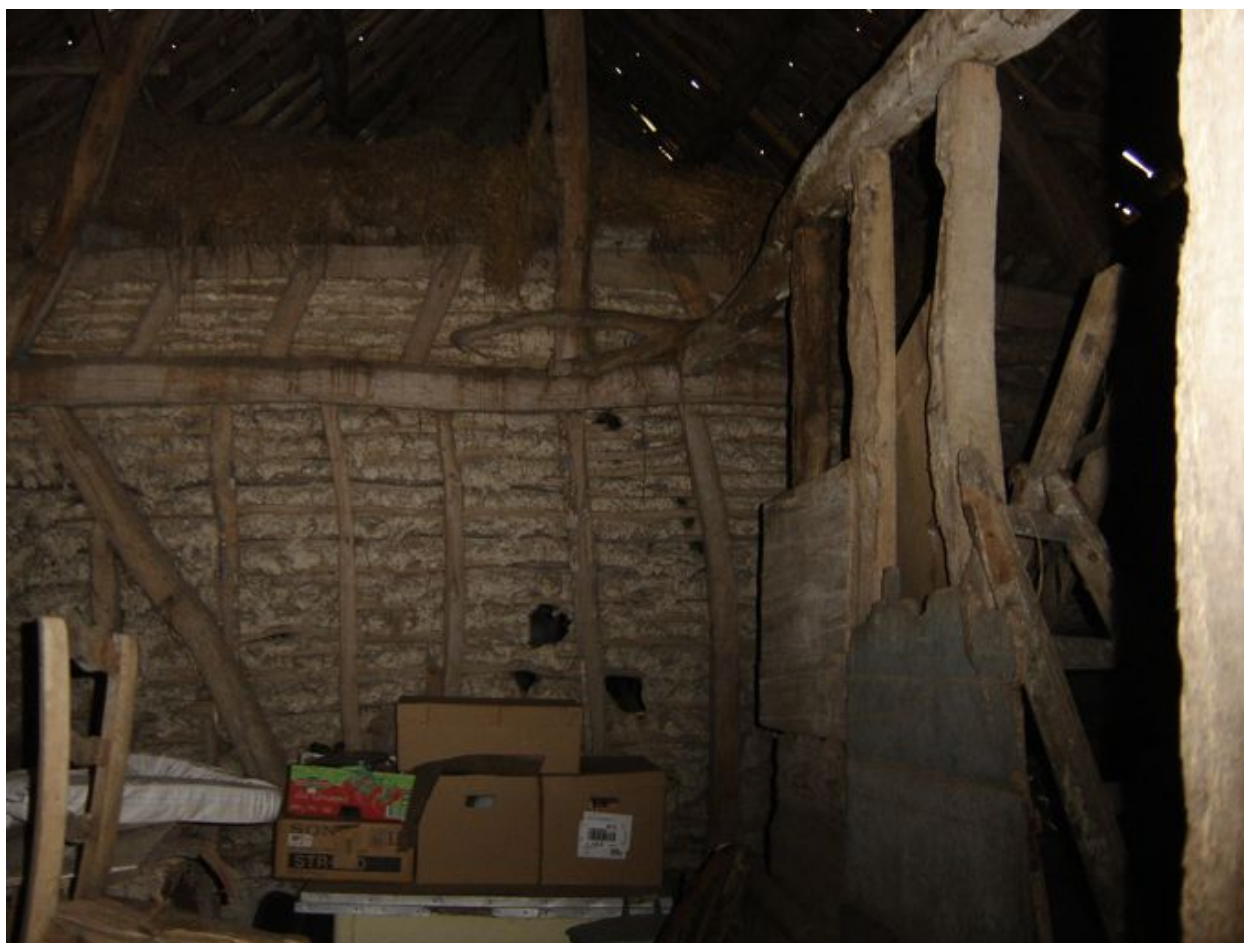
Vue intérieure de la grange.  
Phot. Inès Guérin  
IVR22\_20068005096NUCA

Vue intérieure de la grange.

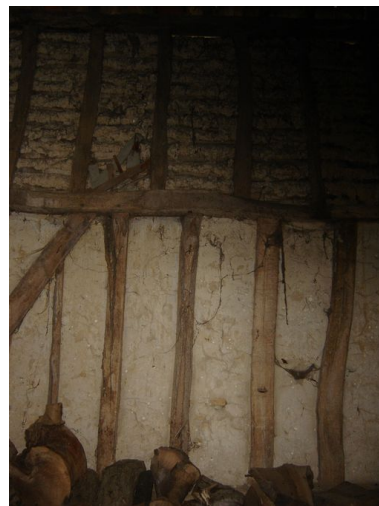
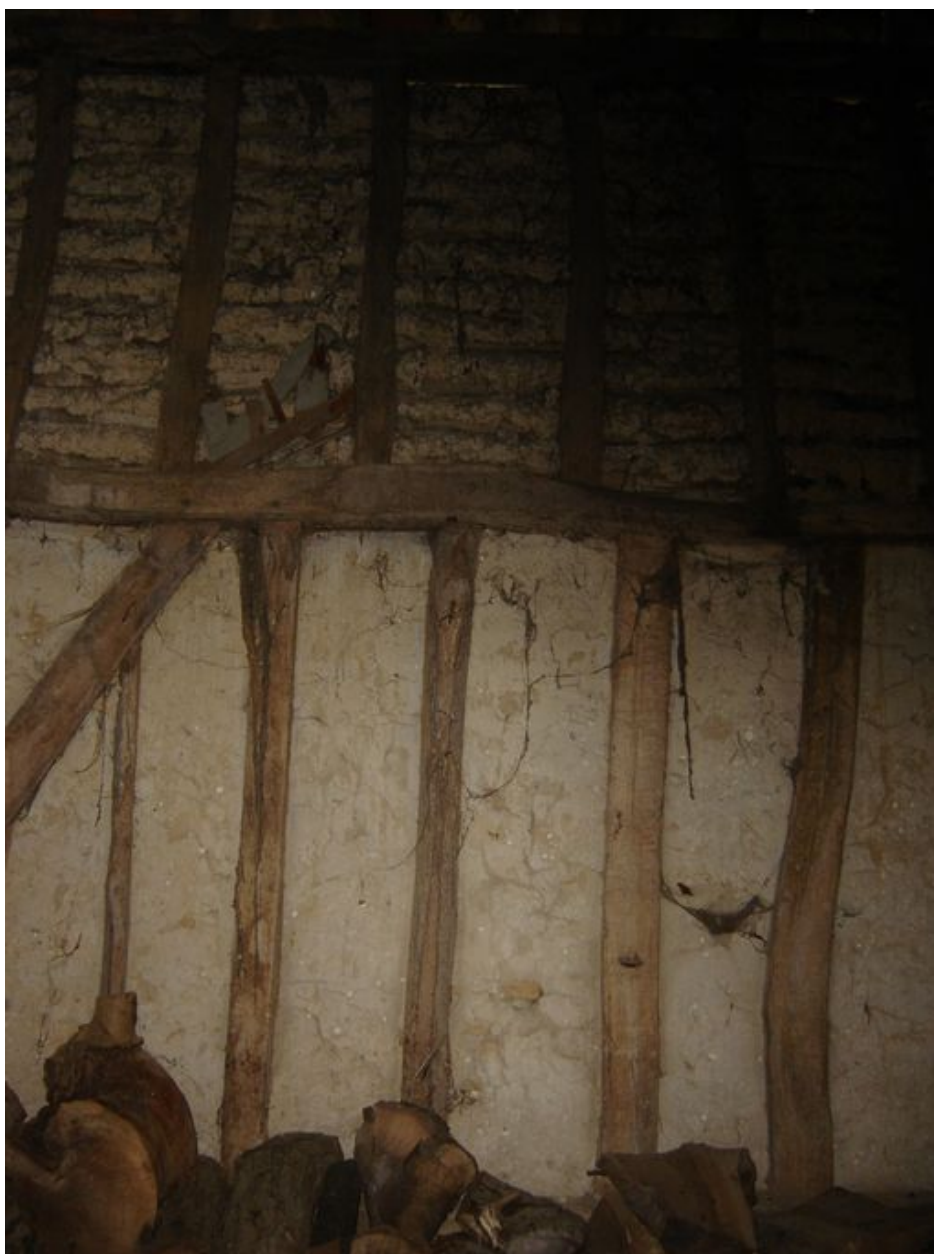
Autre vue intérieure de la grange :  
le mur inférieur est hourdis au  
torchis des deux côtés, ce qui  
n'est pas le cas pour le surcroît.  
Phot. Inès Guérin  
IVR22\_20068005097NUCA

Autre vue intérieure de la grange : le mur inférieur est hourdis au torchis des deux côtés, ce qui n'est pas le cas pour le surcroît.

La ferme ne possède pas de bergerie car les moutons étaient parqués en pâture. Il semble que l'atelier et la grange aient été rehaussés après leur construction, étant donné la présence d'une sablière intermédiaire. Cet ajout s'est-il produit lors du changement de couverture (passage du toit de chaume à la couverture en tuiles, exigeant une pente plus faible) ou cela est-il lié à la difficulté de trouver des potelets suffisamment haut pour atteindre une hauteur convenable ? La pente du toit paraît déjà trop franche pour accueillir du chaume. Le logis a conservé son intérieur d'origine, fait rare dans le secteur. Cette ancienne exploitation est un parfait témoin de l'aspect des fermes traditionnelles de l'arrière-pays maritime, de par la disposition de ses bâtiments, leurs dimensions, leurs proportions, leurs matériaux.

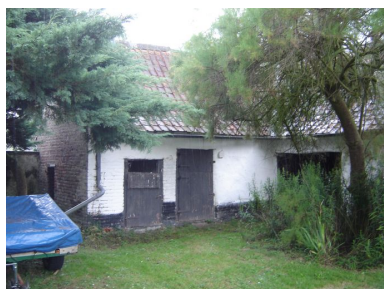
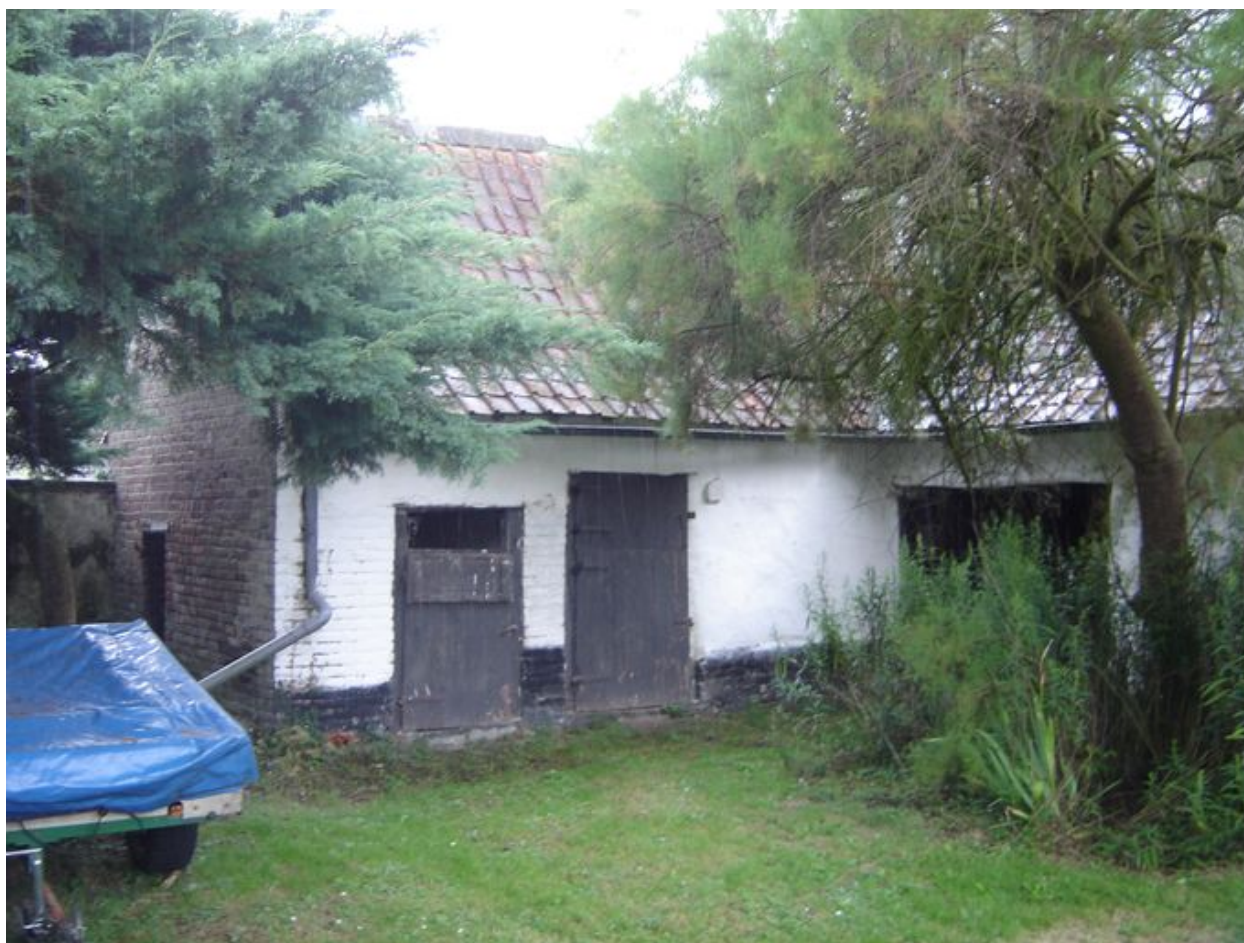
Vue de l'écurie en fond de cour.  
Phot. Inès Guérin  
IVR22\_20068005095NUCA

Vue de l'écurie en fond de cour.
