Hauts-de-France, Somme
Ponthoile
Morlay
route départementale R.D. 140

Ancienne ferme

Numéro de dossier : IA80007839
Date de l'enquête initiale : 2004
Date(s) de rédaction : 2004
Cadre de l'étude : inventaire préliminaire arrière-pays maritime picard
Degré d'étude : étudié

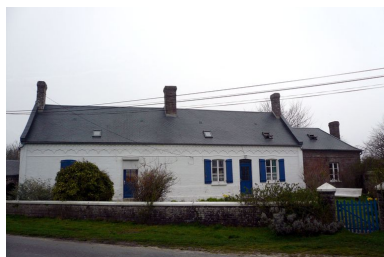
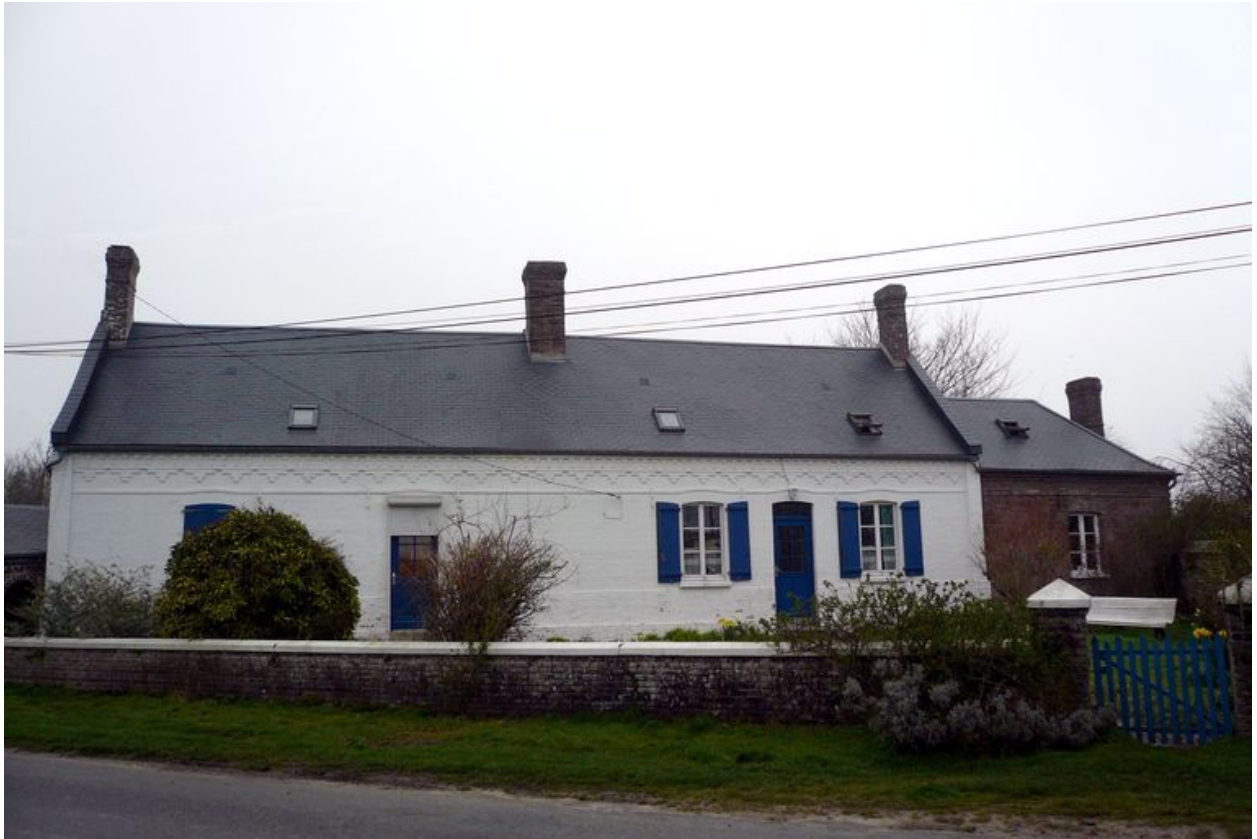
Vue générale.
Phot. Inès Guérin
IVR22_20078005453NUCA

Vue générale.

Cette ancienne exploitation est située en léger écart du hameau de Morlay, sur la RD 140, à la sortie du village en rejoignant la RD 940. Elle dispose donc d'un emplacement de choix. Le logis est situé de biais par rapport à la voie de circulation, orienté au sud. Sa façade se compose d'une longueur de cinq travées et ses ouvertures sont distribuées de manière totalement irrégulière. La maçonnerie est en brique pour le mur gouttereau sud et en torchis et pans de bois au nord avec solin de brique. Le rez-de-chaussée dissimule une cave (perçements du solin). Le comble à surcroît est coiffé d'un toit à longs pans en ardoise, flanqué de deux pignons découverts à couteaux picards (percé à l'est d'une ouverture semi-circulaire) et percé de trois souches de cheminée. Le décor se concentre à la corniche, pourvue de briques saillantes formant des motifs géométriques. La charpente est chevillée. Une annexe latérale flanque le logis au sud-est, elle-même joutée d'un petit bâtiment en saillie. Longue d'une travée, cette partie de l'habitation est couverte d'un toit à croupe en ardoise. Le jardinet qui occupe le devant de la propriété est clos par un muret composé d'un blocage de silex et de brique. L'ouest de la maison est accolé aux porcheries, composées de deux boxes à portes cintrées en brique. Perpendiculairement au logis, au nord de ce dernier, se situent les dépendances, en brique et solin en silex : grange et porcheries (couvertes d'un toit à pan unique en tuiles). La grange dispose d'une charpente anglaise.

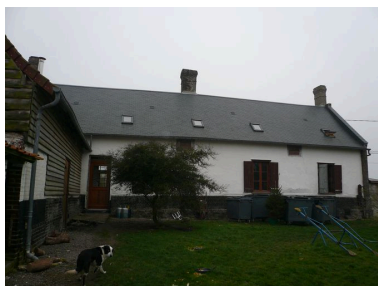
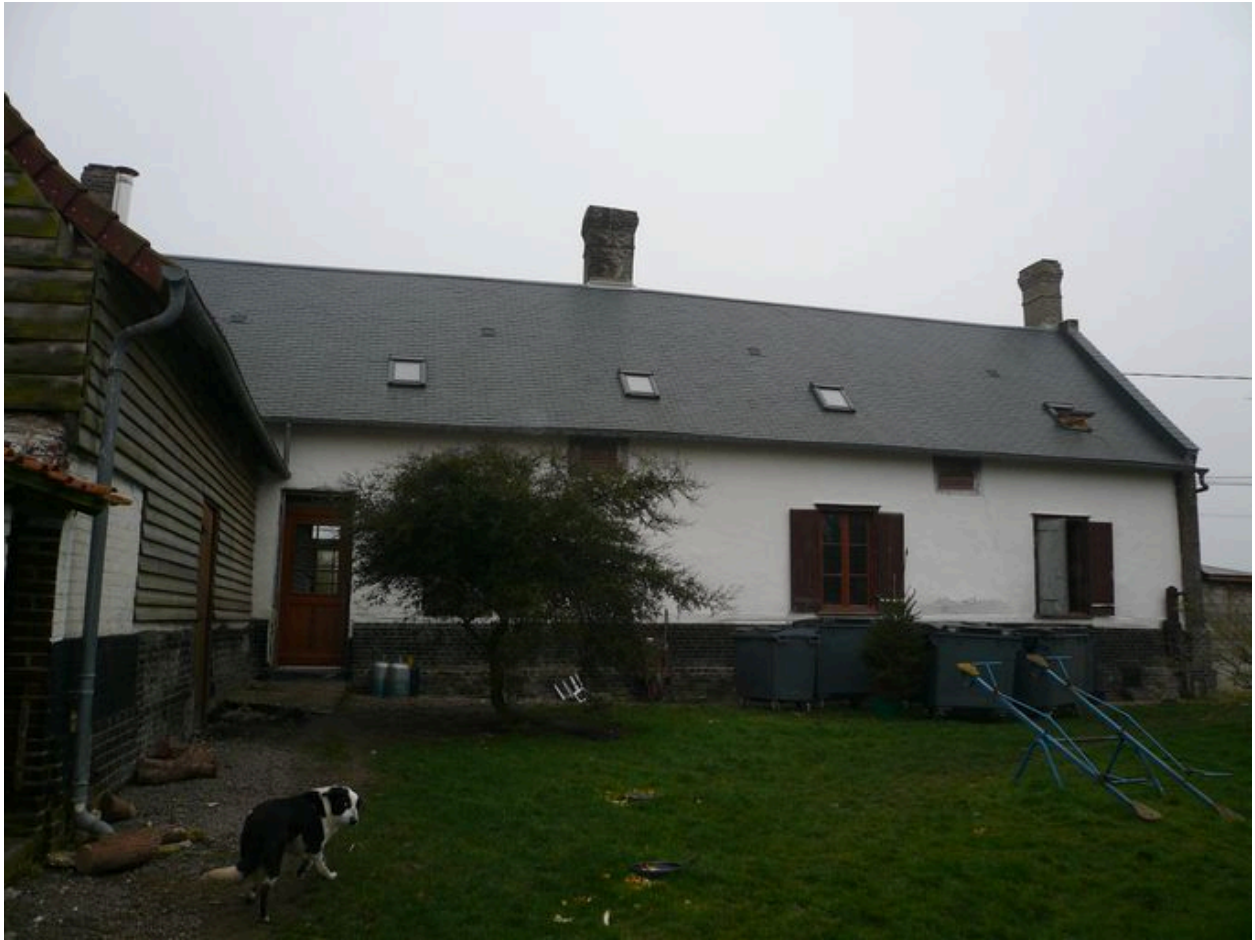
Vue postérieure.
Phot. Inès Guérin
IVR22_20078005455NUCA

Vue postérieure.

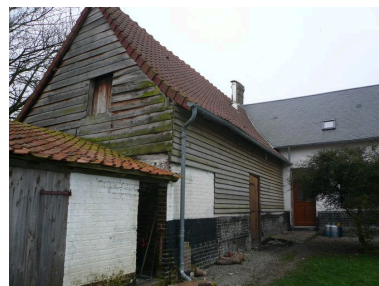
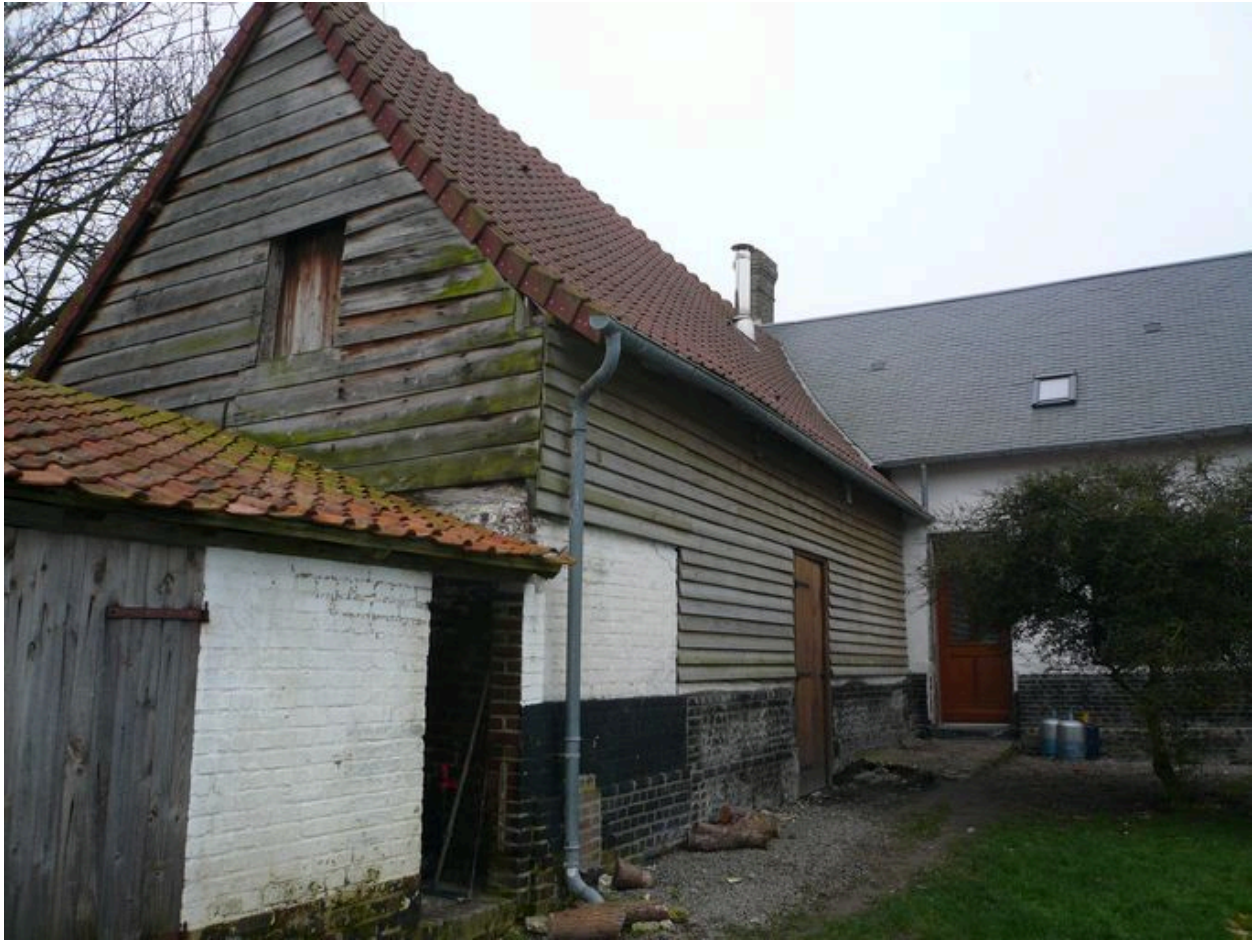
Vue de l'étable depuis
la cour postérieure.
Phot. Inès Guérin
IVR22_20078005456NUCA

Vue de l'étable depuis la cour postérieure.

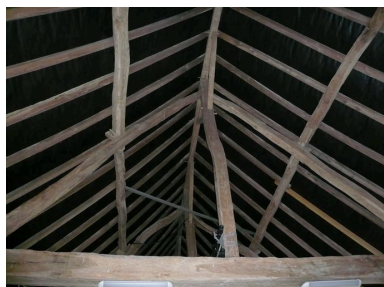
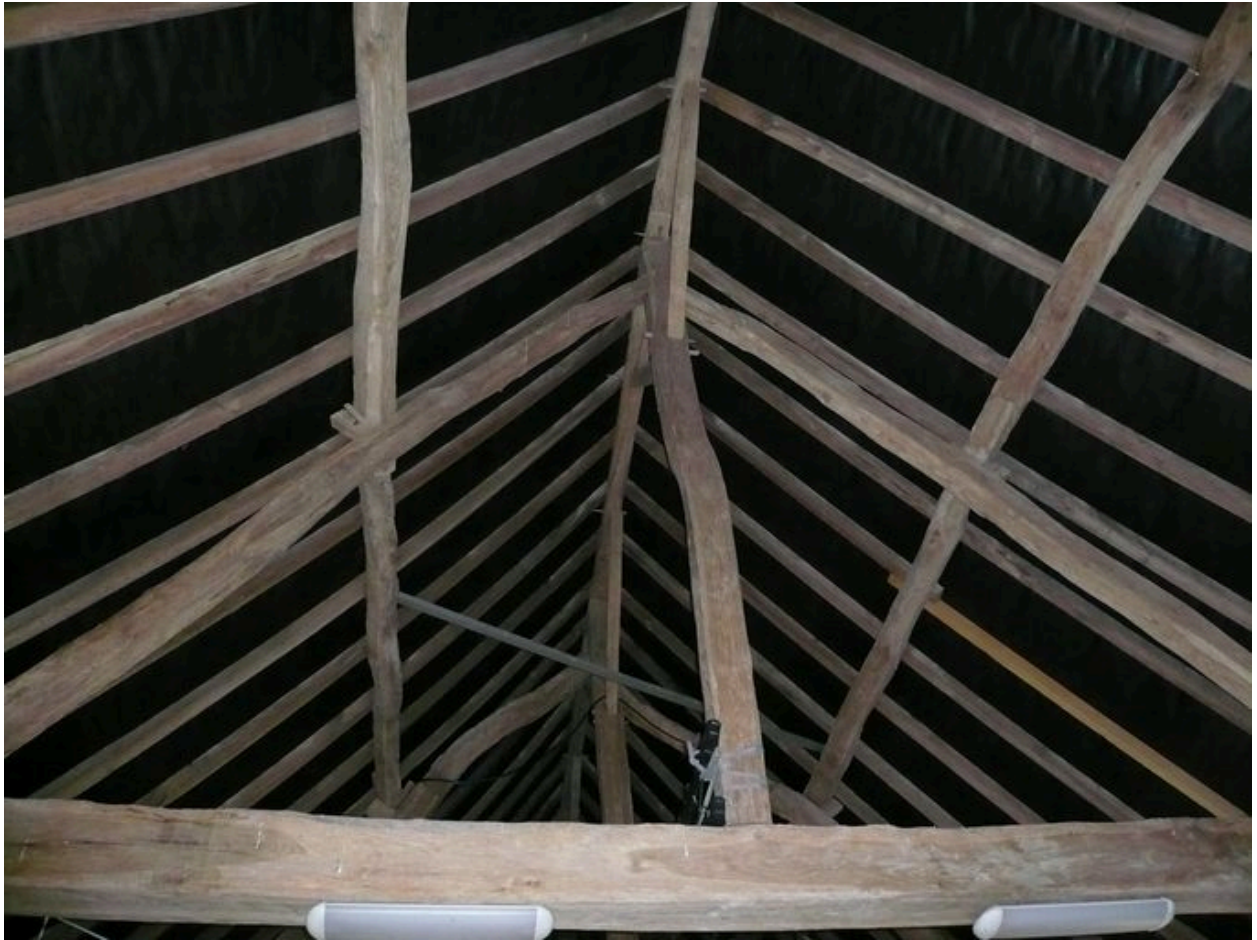
Vue détaillée d'une des
fermes de la charpente.
Phot. Inès Guérin
IVR22_20078005457NUCA

Vue détaillée d'une des fermes de la charpente.
