Hauts-de-France, Somme  
Boismont  
Bretel  
13 rue de Bretel

## Ancienne ferme

Numéro de dossier : IA80007568  
Date de l'enquête initiale : 2006  
Date(s) de rédaction : 2006  
Cadre de l'étude : inventaire préliminaire arrière-pays maritime picard  
Degré d'étude : étudié

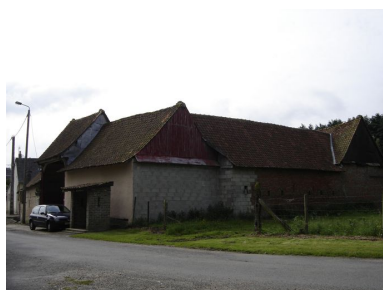
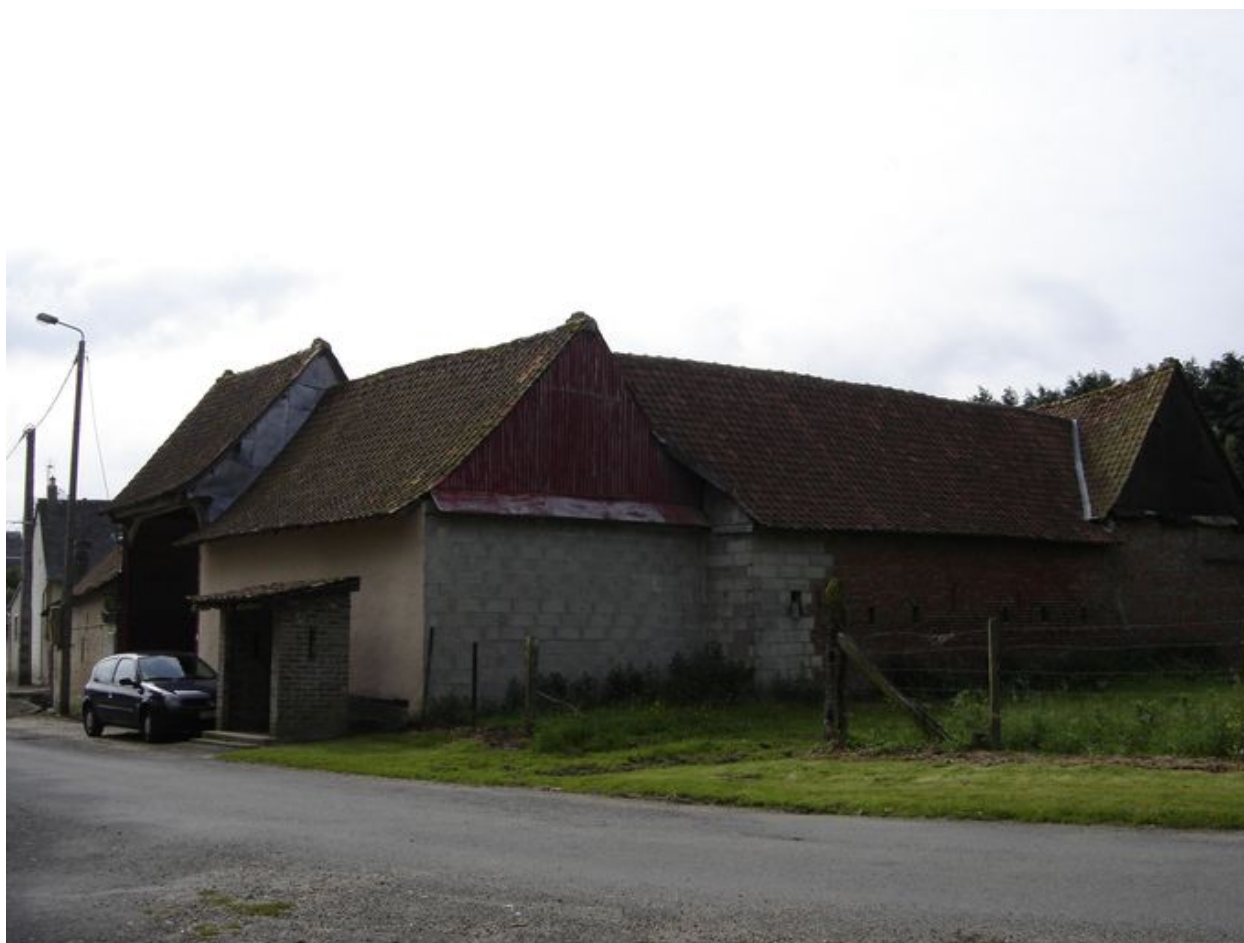
Vue générale depuis la rue.  
Phot. Inès Guérin  
IVR22\_20058005907NUCA

Vue générale depuis la rue.

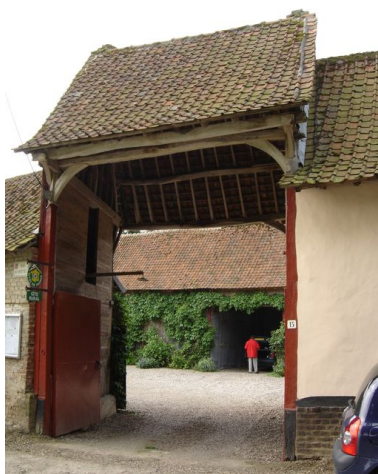
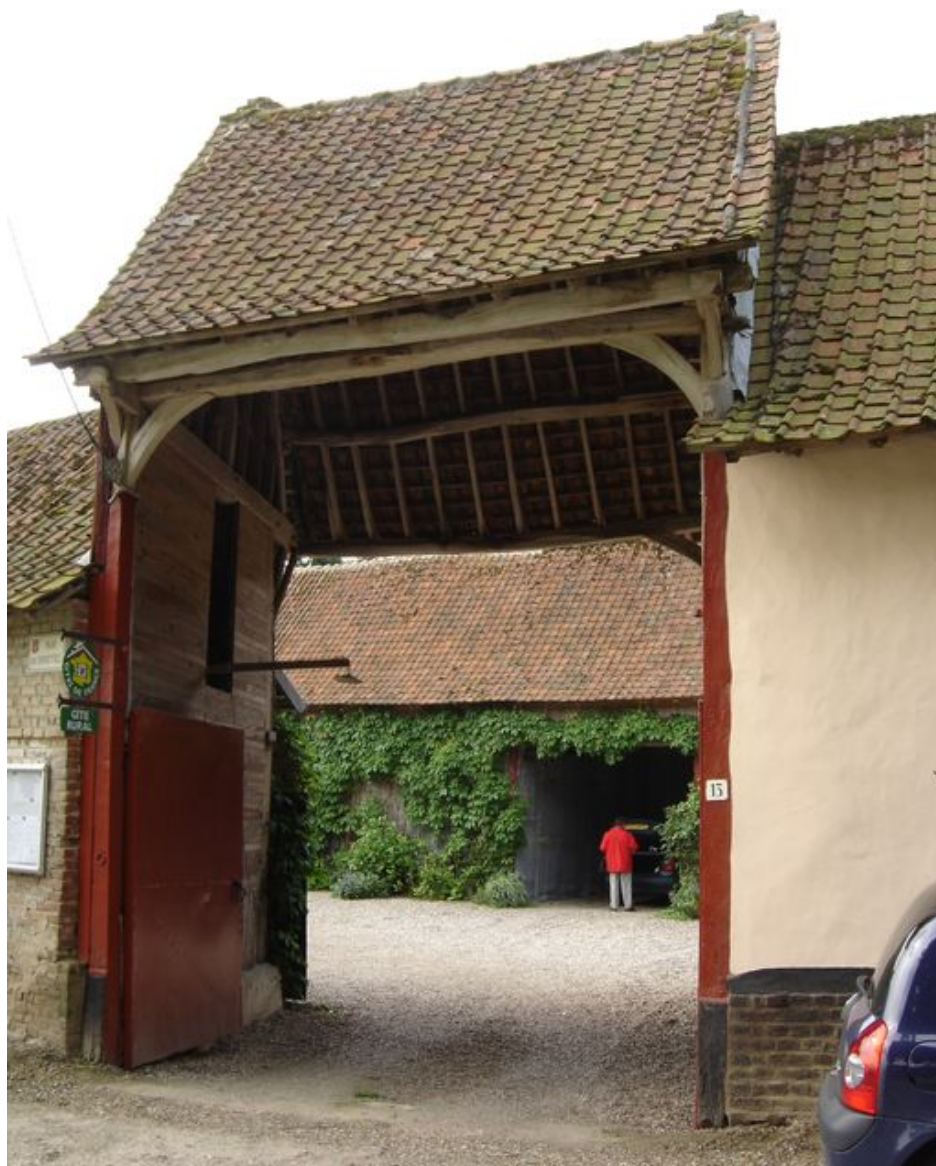
Vue du passage couvert depuis la rue.  
Phot. Inès Guérin  
IVR22\_20058005908NUCA

Vue du passage couvert depuis la rue.

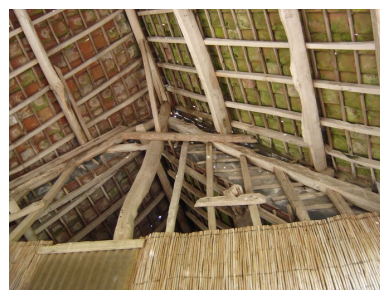
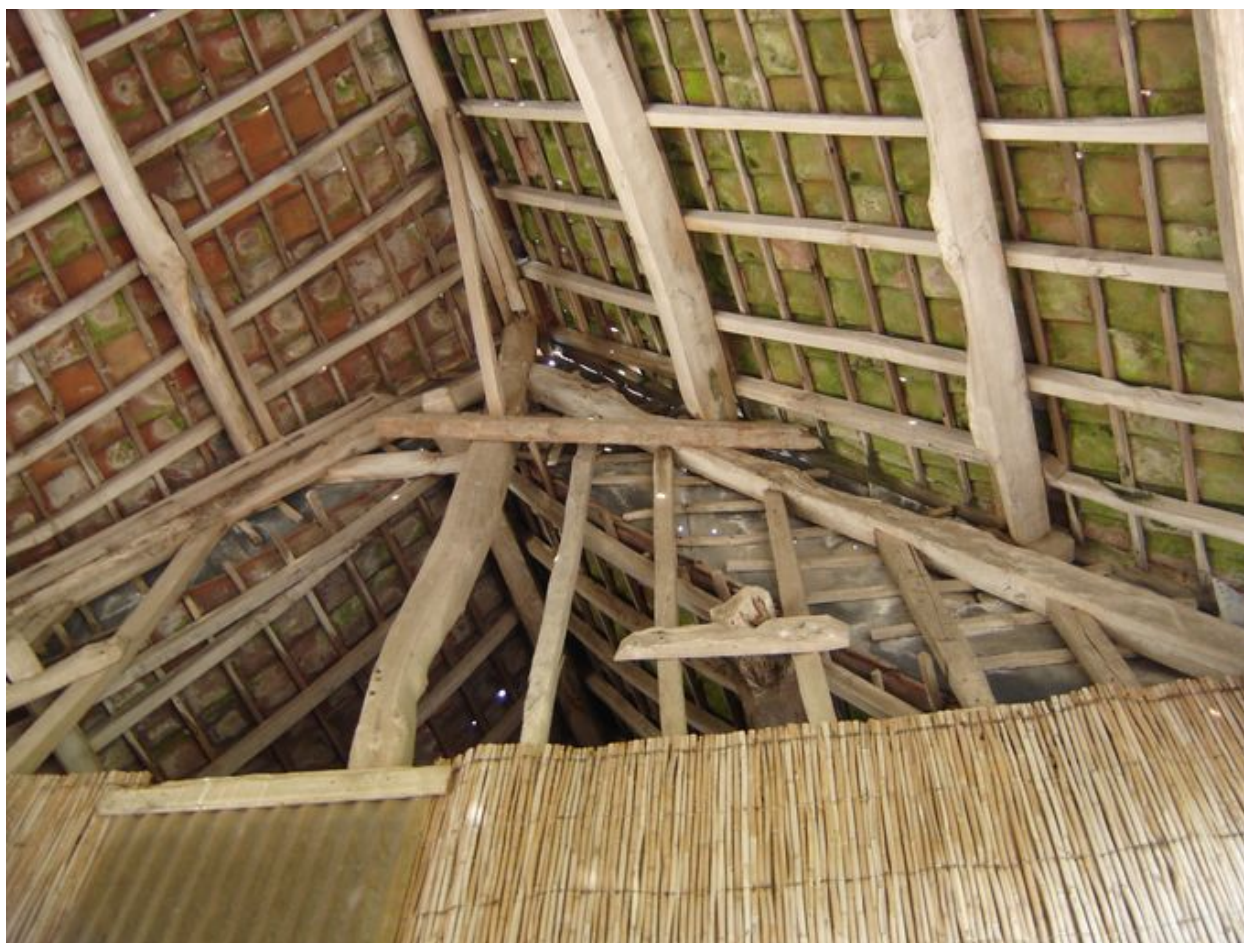
Les bâtiments de cette ferme, entourée de pâtures, sont regroupés autour d'une cour fermée. L'ensemble est couvert en pannes picardes, mis à part les éléments sur rue qui disposent d'une couverture en ardoise. La cour intérieure est accessible en empruntant un corps de passage dont la charpente est apparente. Les deux pignons situés à l'abri de cet élément sont percés d'une gerbière permettant l'engrangement. Le long de la rue, d'ouest en est, se développent le stockage à betteraves, les étables à veaux, les étables à cochons, la laiterie au coin. Ces éléments sont en briques et possèdent des aérations verticales sur rue. D'autres étables à cochons longent la rue, après le logis. Composées de pans de bois et torchis, elles sont aujourd'hui recouvertes d'un crépi qui empêche d'en apprécier les matériaux d'origine. Les tenons d'ancrage du sommier sont visibles. Le logis occupe toute la partie orientale de la cour et dispose d'une cave. Il est aujourd'hui très dénaturé mais l'ossature en bois semble d'origine puisque la sablière haute est encore apparente. Seule la partie en saillie n'a pas subi de transformation. L'écurie est située dans son prolongement, au sud. Un passage ouvert vers les pâtures permet l'entrée du bétail. La grange à fourrage s'étend au sud de la propriété. Il s'agit d'un bâtiment haut et long entièrement construit en pans de bois et torchis, couvert de tuiles flamandes. Les cloisons intérieures disposent des mêmes matériaux. L'édifice dispose d'un espace de stockage tout à fait important ; les troncs à peine équarris ont permis la réalisation de sa charpente. La partie occidentale de la cour est occupée par les étables à vaches ainsi que la bergerie. Le bois ayant permis la réalisation de la charpente et de l'ossature de l'ensemble des bâtiments est l'orme.

Vue de la charpente  
du passage couvert.  
Phot. Inès Guérin  
IVR22\_20058005909NUCA

Vue de la charpente du passage couvert.

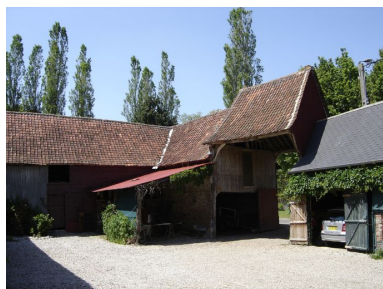
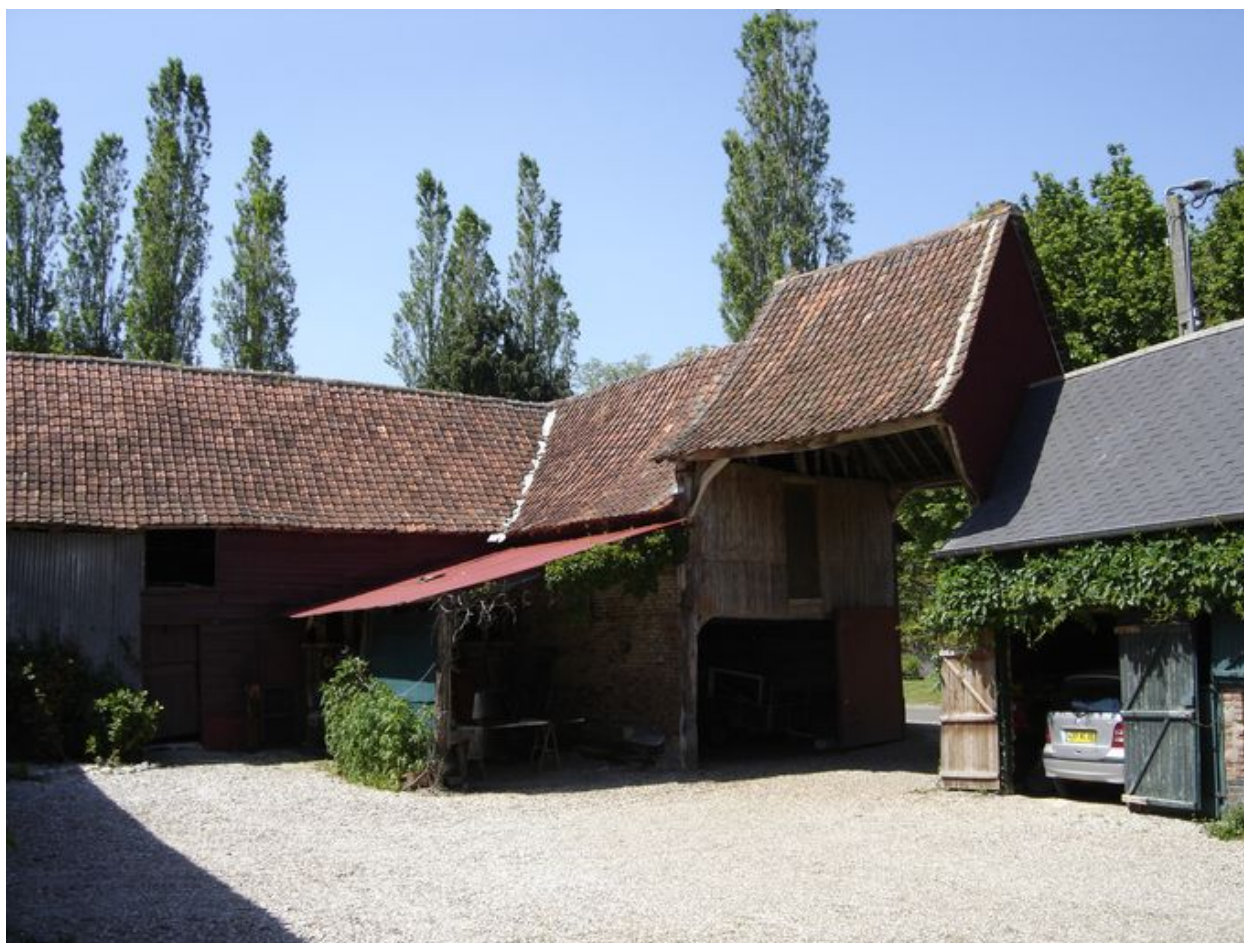
Vue du passage couvert et de la  
partie située à l'ouest de la cour.  
Phot. Inès Guérin  
IVR22\_20058005911NUCA

Vue du passage couvert et de la partie située à l'ouest de la cour.

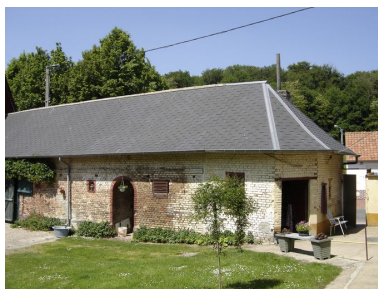
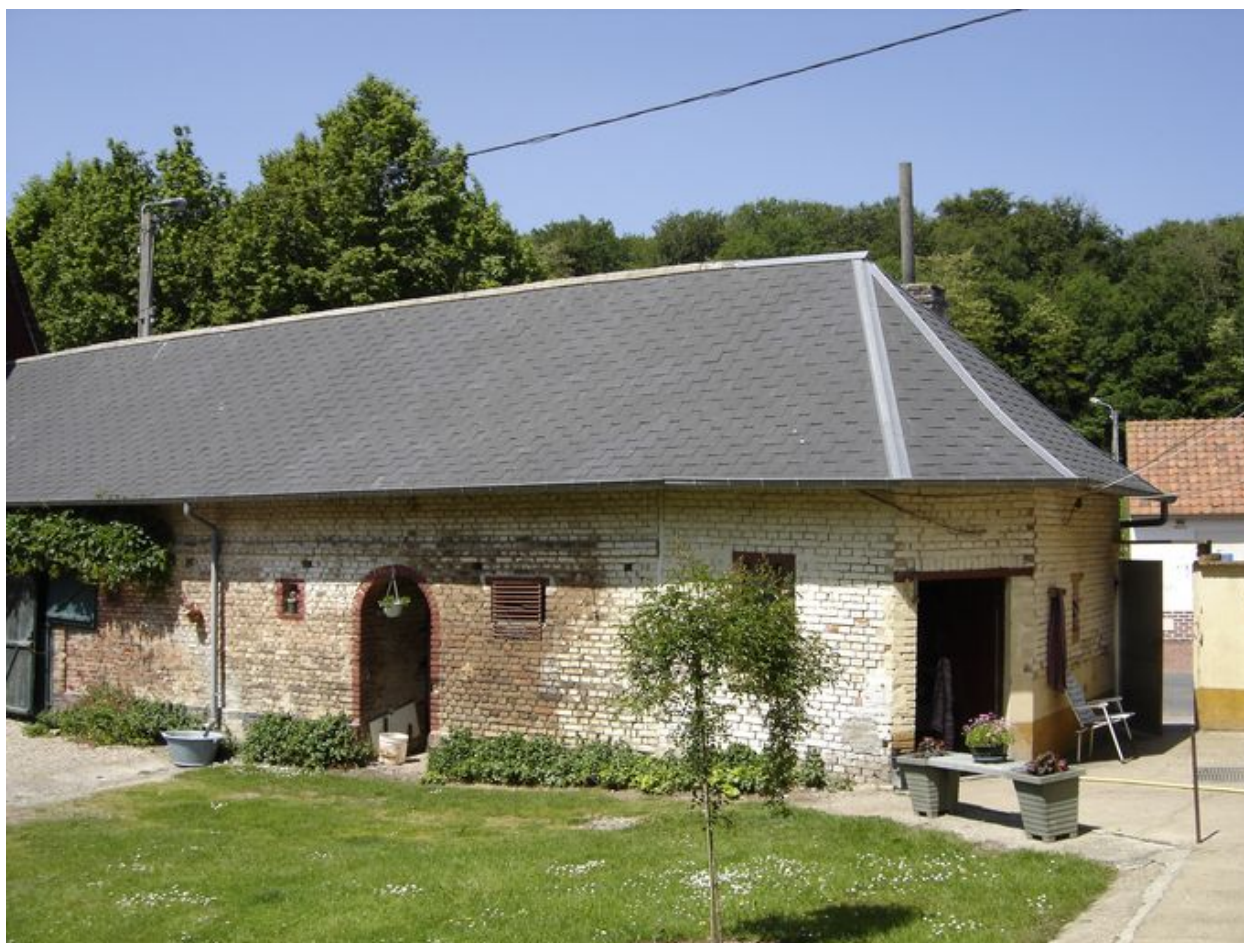
Vue des bâtiments situés au nord  
de la propriété depuis la cour.  
Phot. Inès Guérin  
IVR22\_20058005912NUCA

Vue des bâtiments situés au nord de la propriété depuis la cour.

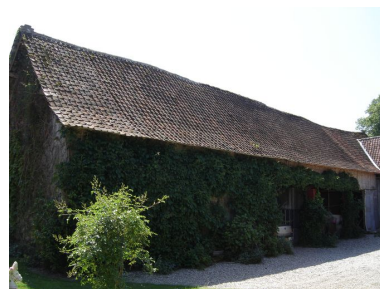
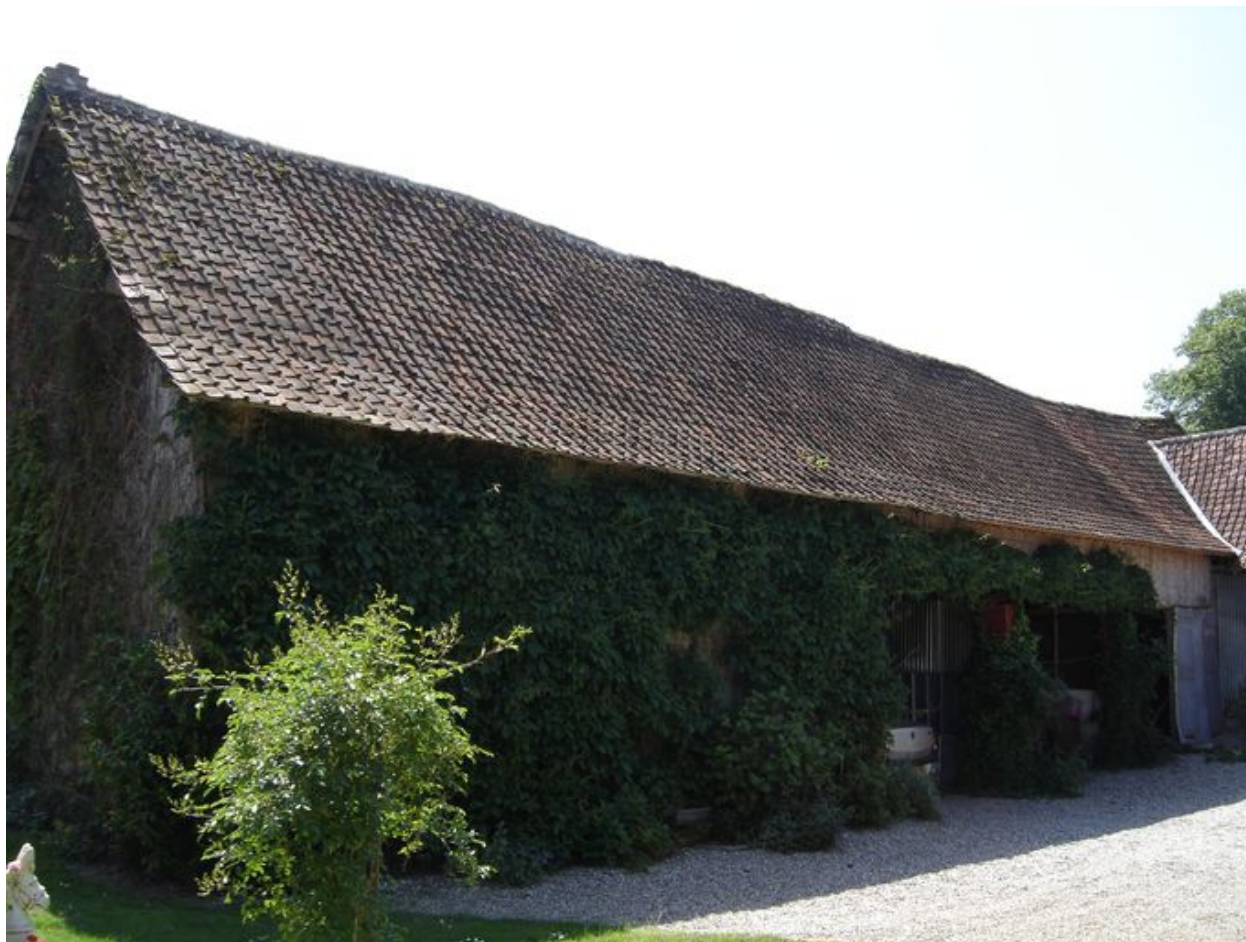
La ferme semble posséder des fondations anciennes mais le bâti a pu être restauré tout en conservant les poutres et poteaux d'origine. L'encuvement de la grange (surcroît) ainsi que la pente du corps de passage trahit l'ancienne couverture en chaume de ces deux éléments au moins.

Vue de la grange depuis la cour.  
Phot. Inès Guérin  
IVR22\_20058005913NUCA

Vue de la grange depuis la cour.

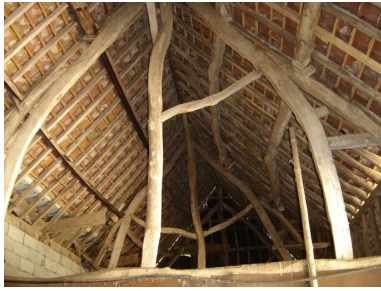
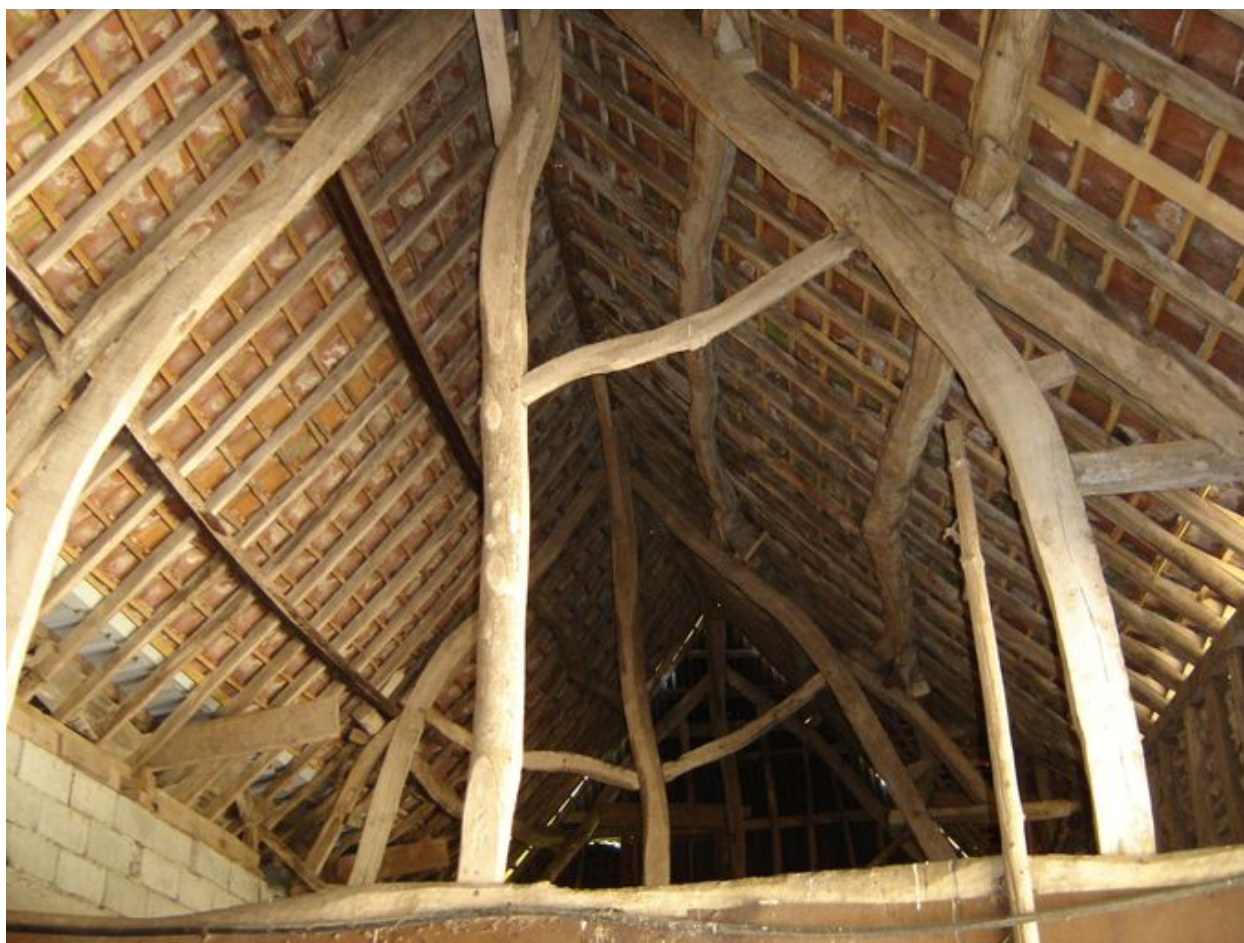
Vue de la charpente de la grange.  
Phot. Inès Guérin  
IVR22\_20058005914NUCA

Vue de la charpente de la grange.

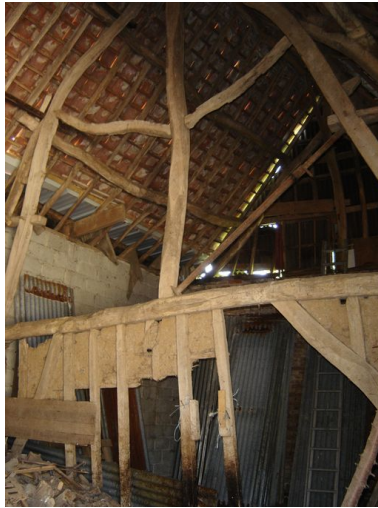
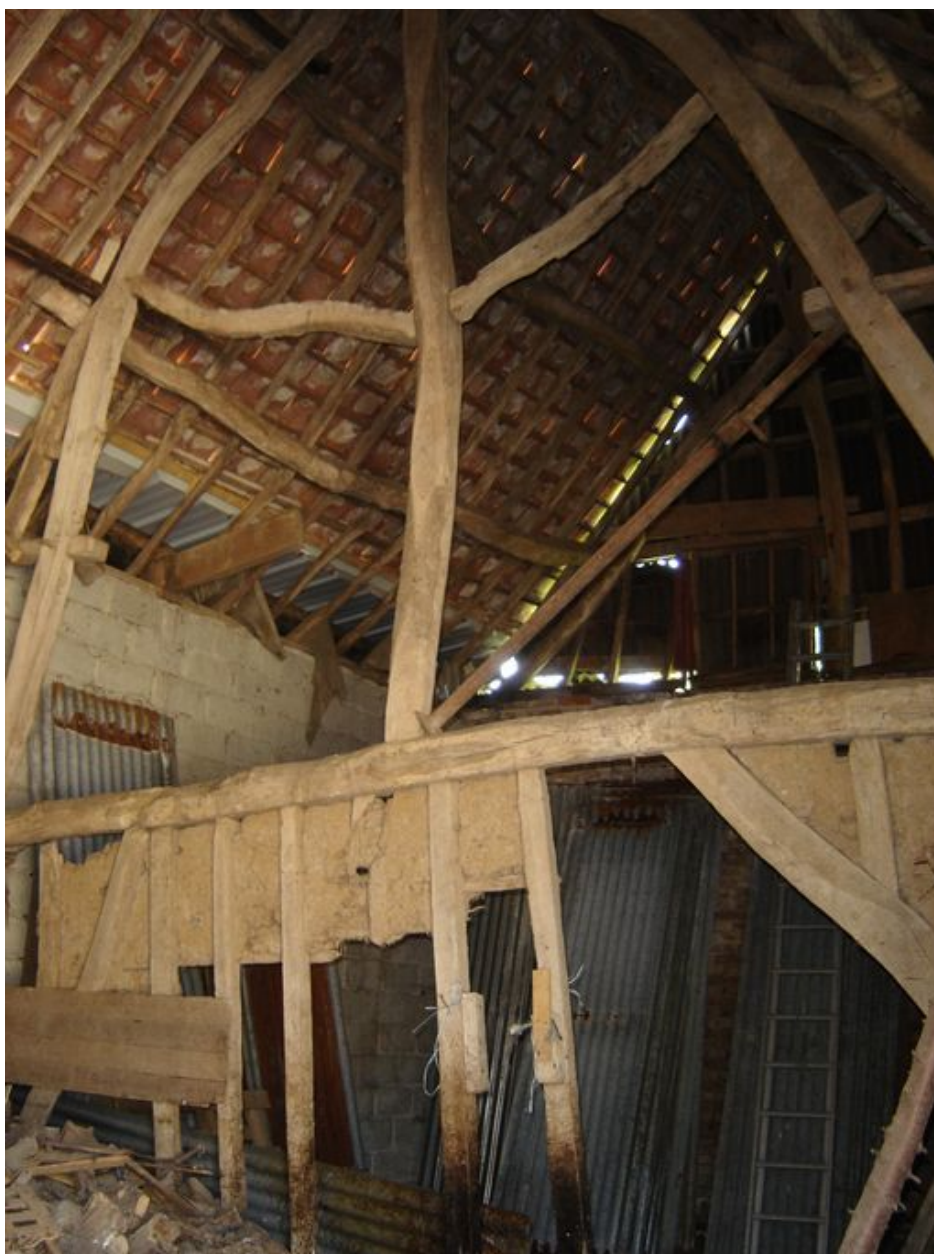
Vue intérieure des  
cloisons de la grange.  
Phot. Inès Guérin  
IVR22\_20058005916NUCA

Vue intérieure des cloisons de la grange.
