Hauts-de-France, Somme
Pendé
Tilloy
chemin de Lanchères à Tilloy

Ancienne ferme et Café des Chasseurs de Tilloy à Pendé

Numéro de dossier : IA80007688
Date de l'enquête initiale : 2005
Date(s) de rédaction : 2005
Cadre de l'étude : inventaire préliminaire arrière-pays maritime picard
Degré d'étude : étudié

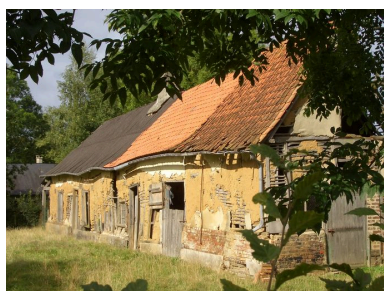
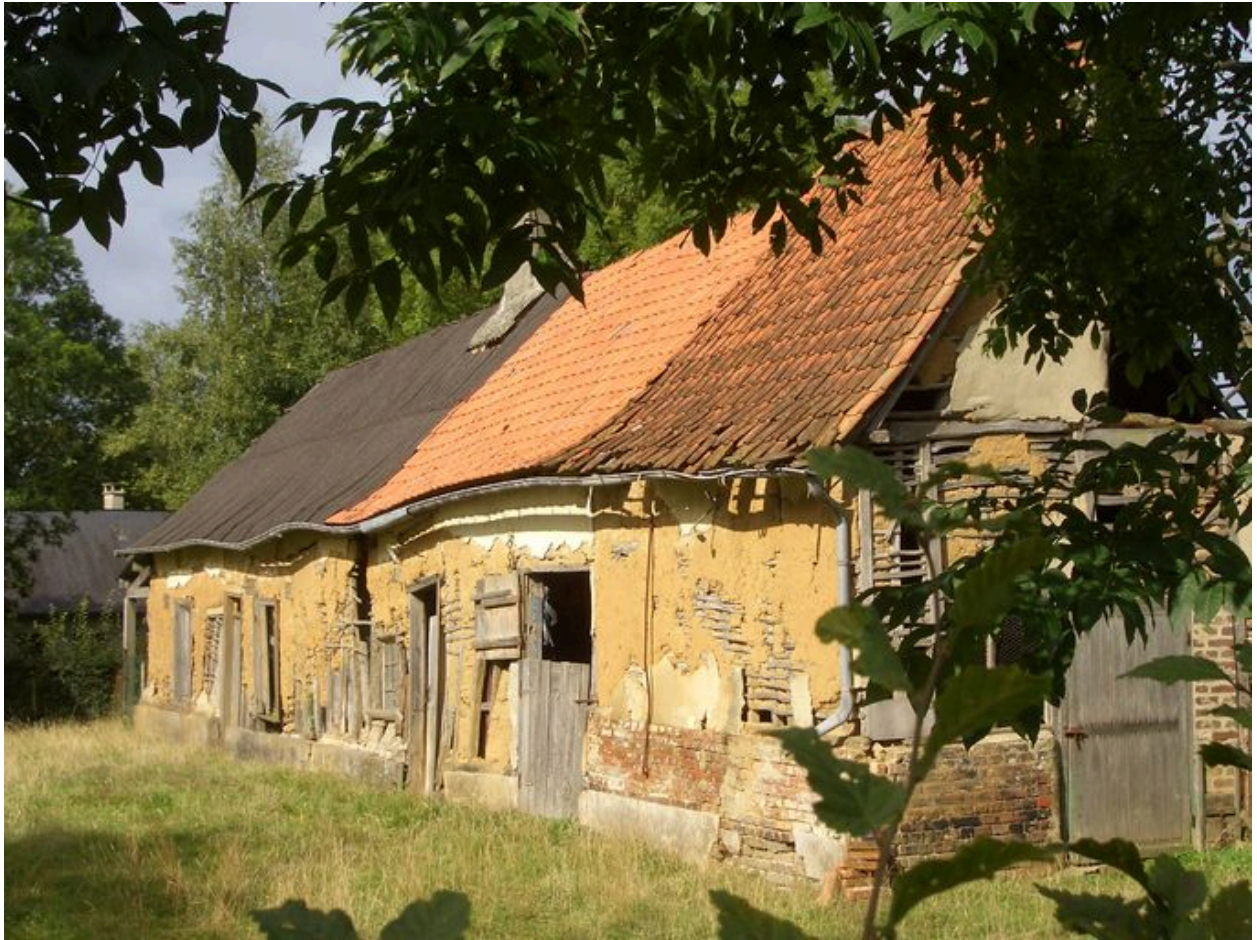
Vue générale.
Phot. Inès Guérin
IVR22_20068005735NUCA

Vue générale.

Dans cette ferme, le logis est situé entre l'atelier et les écuries ; la grange est indépendante.
Construite sur un solin en brique recouvert de ciment, la partie habitable de quatre travées de long est composée d'une structure en torchis et pans de bois. Les portes et huisseries sont d'origine. D'est en ouest, les pièces sont ainsi distribuées : l'atelier, la salle commune, la salle d'apparat. Le grenier, situé sous le comble, sur toute la longueur de la construction, offre un imposant espace de stockage.
Le four à pain, visible sur le mur gouttereau postérieur, s'est écroulé, ce qui permet d'en appréhender la structure : il est composé d'un cul-de-four en brique, d'une couche de torchis et d'un second niveau de brique, le tout protégé par une maçonnerie de brique avec plafond en torchis et pans de bois.
Le plafond des pièces est couvert de torchis sur lattis de bois. Le sol est en briques.

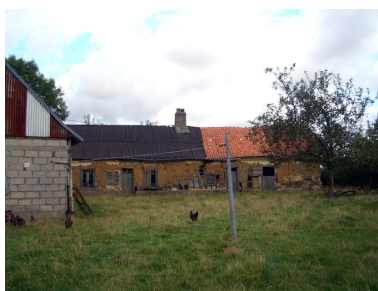
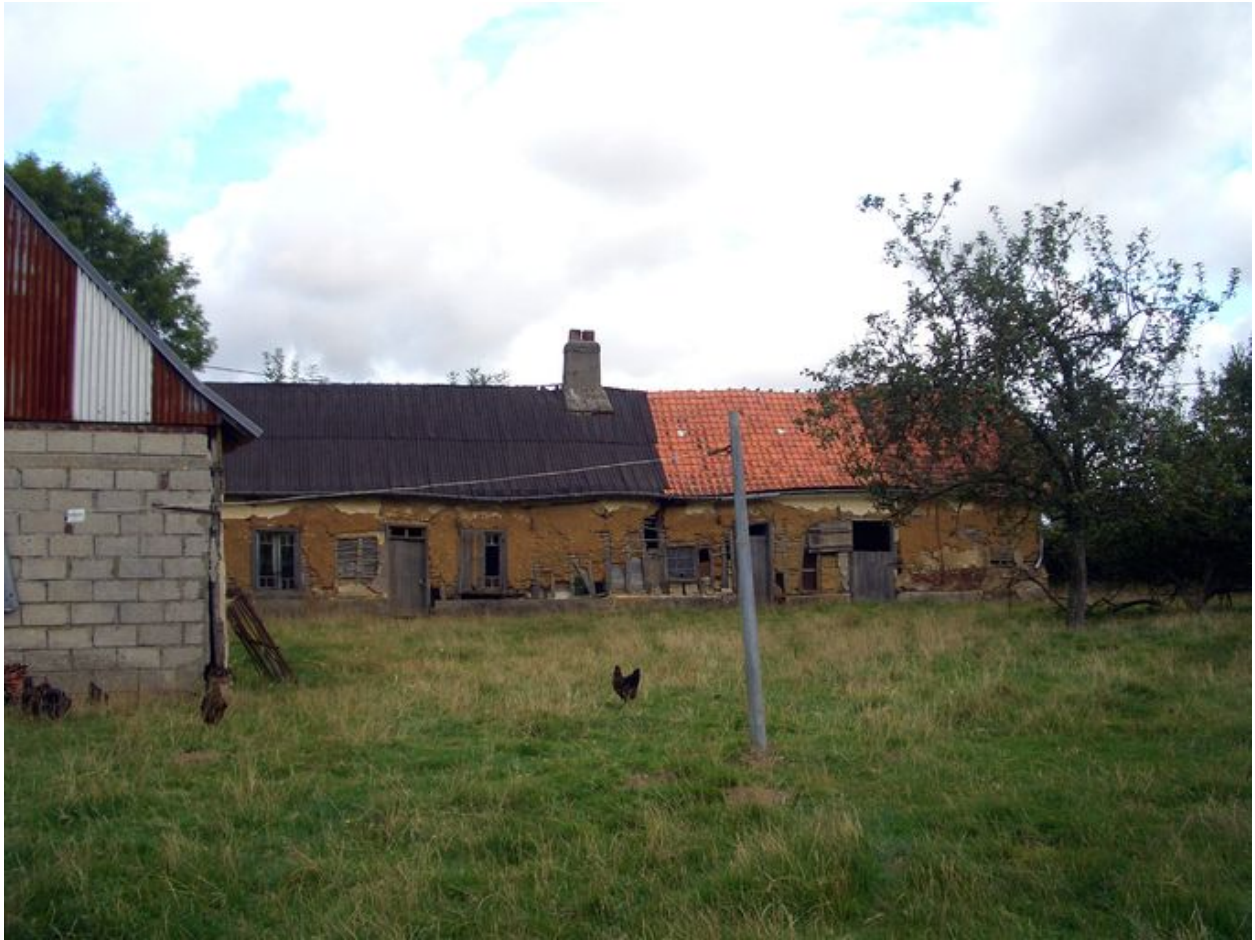
Vue de face du logis et des écuries.
Phot. Inès Guérin
IVR22_20068005736NUCA

Vue de face du logis et des écuries.

L'écurie est située dans le prolongement de la maison. Elle est accessible depuis le mur gouttereau nord. Le pignon occidental donne accès à une pièce qui devait servir d'étable.
La grange, indépendante, est située perpendiculairement à la partie habitable. Elle est composée d'une structure en torchis et pans de bois sur solin de brique. Elle possède une seule et unique porte au centre de la façade principale et d'une ouverture coulissante sur le pignon nord. Le toit à longs pans est en tuile.

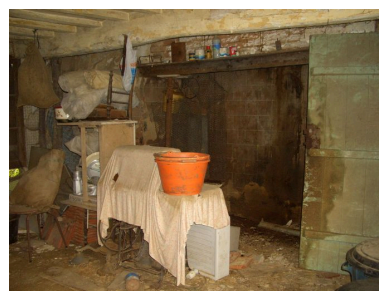
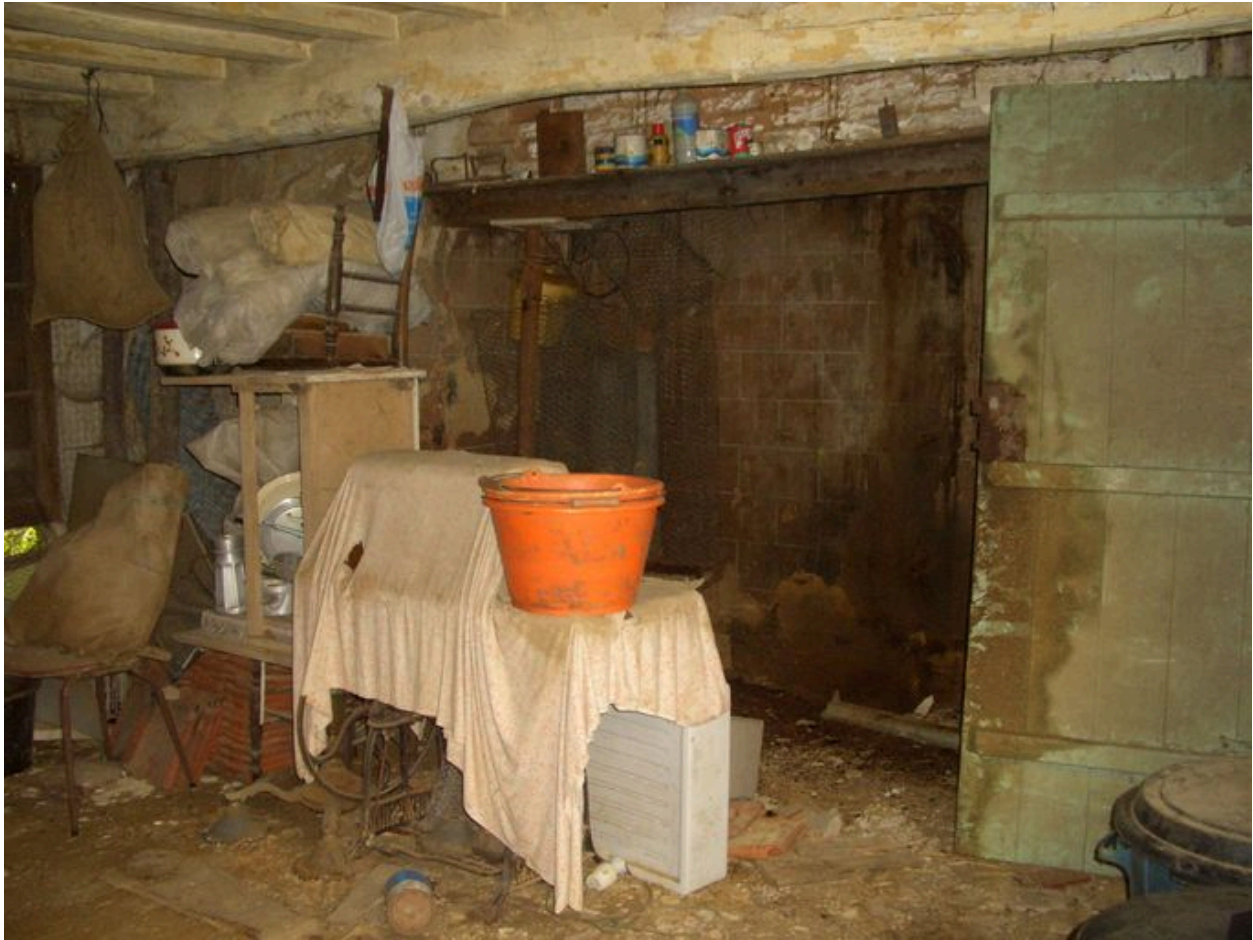
Vue de la cheminée
de la salle commune.
Phot. Inès Guérin
IVR22_20068005738NUCA

Vue de la cheminée de la salle commune.

Cette ancienne ferme possède encore les matériaux de construction, les éléments structurants (cheminée, placards), les dimensions et les proportions des pièces d'une exploitation traditionnelle de l'arrière-pays maritime du 19^e siècle. La présence d'un atelier pourrait indiquer la double fonction du propriétaire : journalier et artisan.

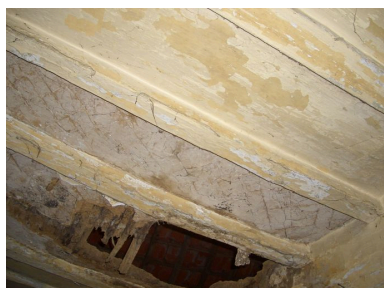
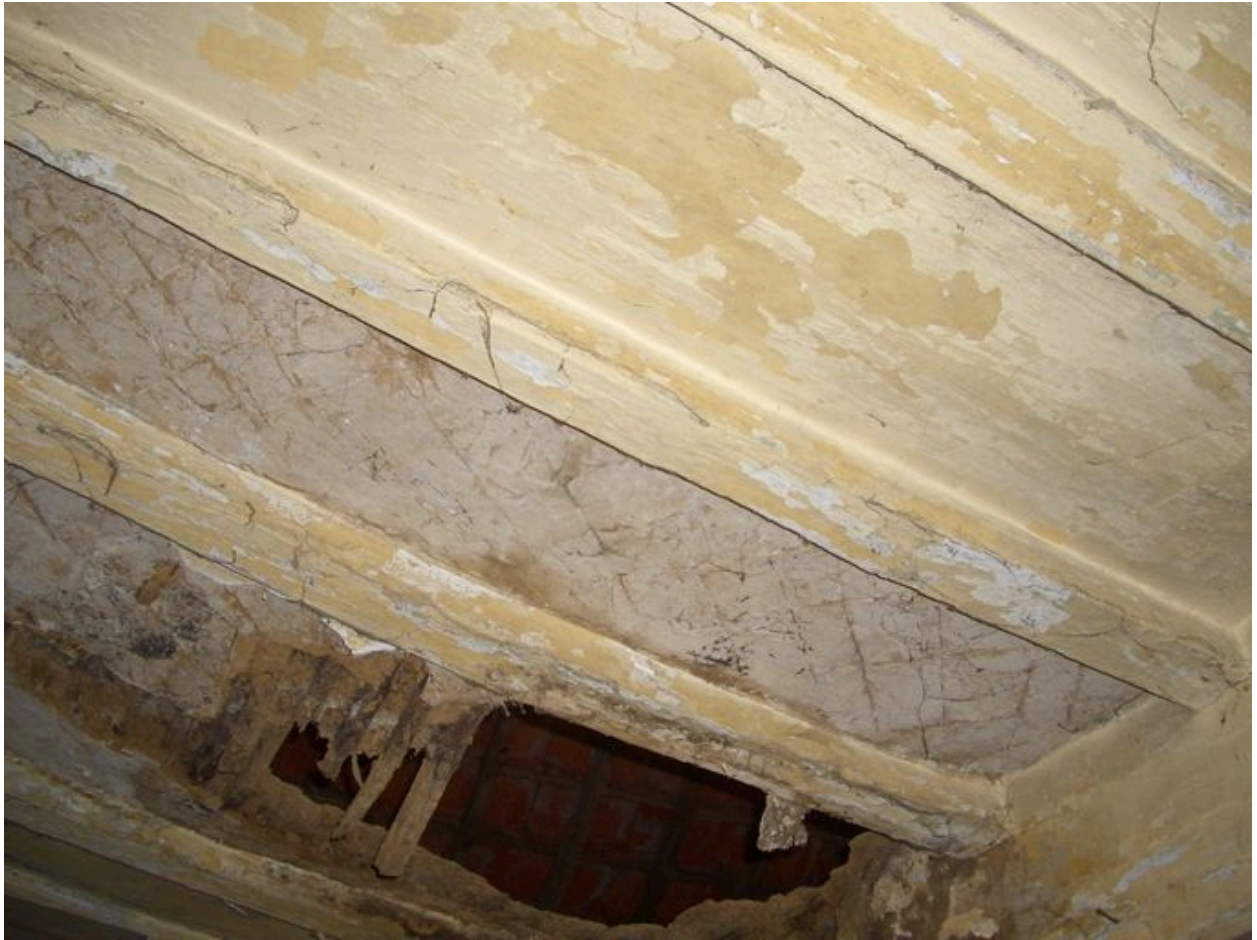
Détail du plafond de
la salle commune.
Phot. Inès Guérin
IVR22_20068005740NUCA

Détail du plafond de la salle commune.

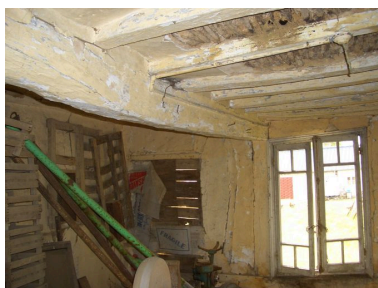
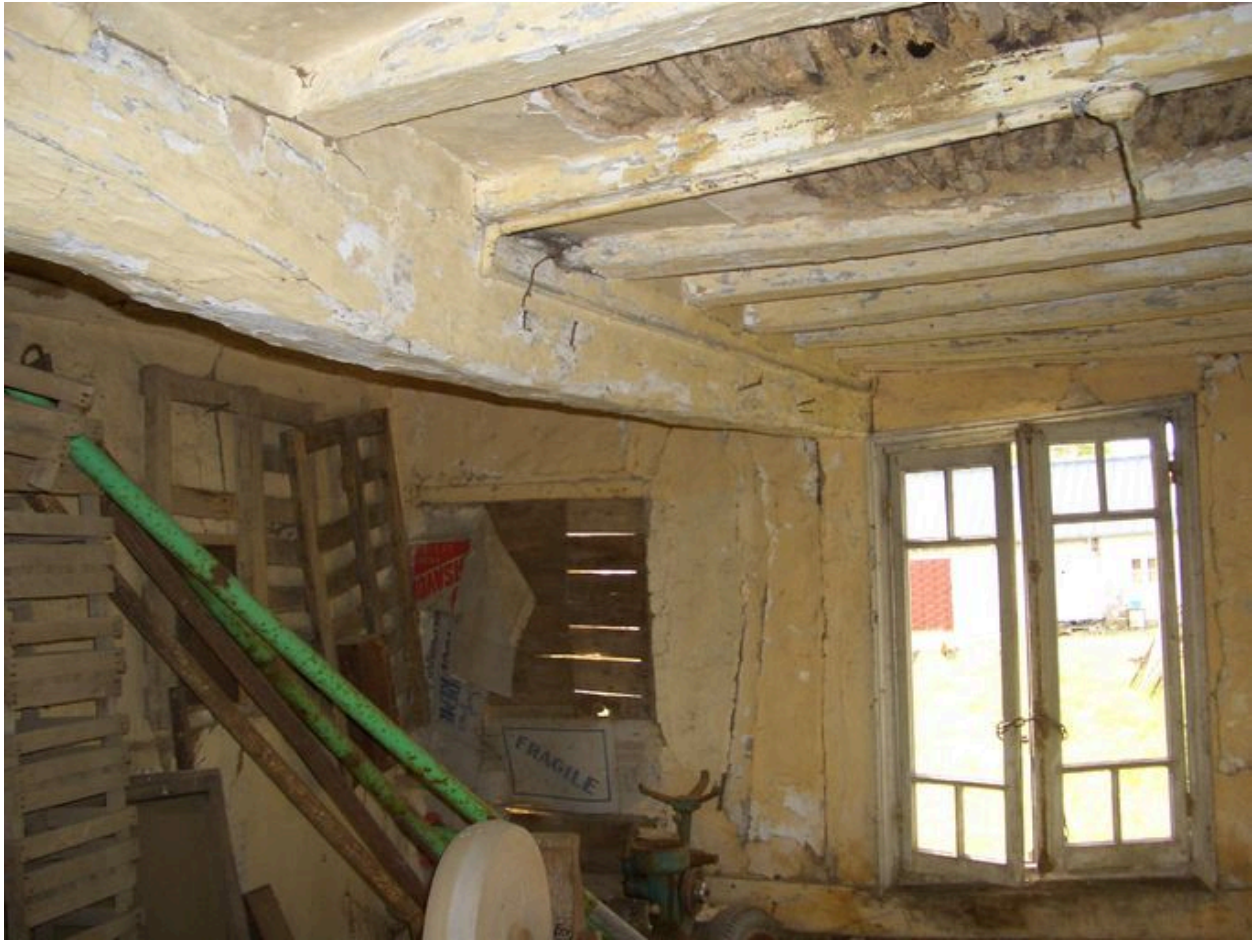
Vue intérieure de l'atelier.
Phot. Inès Guérin
IVR22_20068005742NUCA

Vue intérieure de l'atelier.

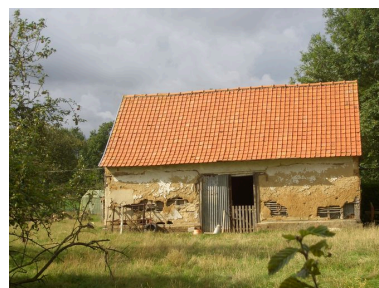
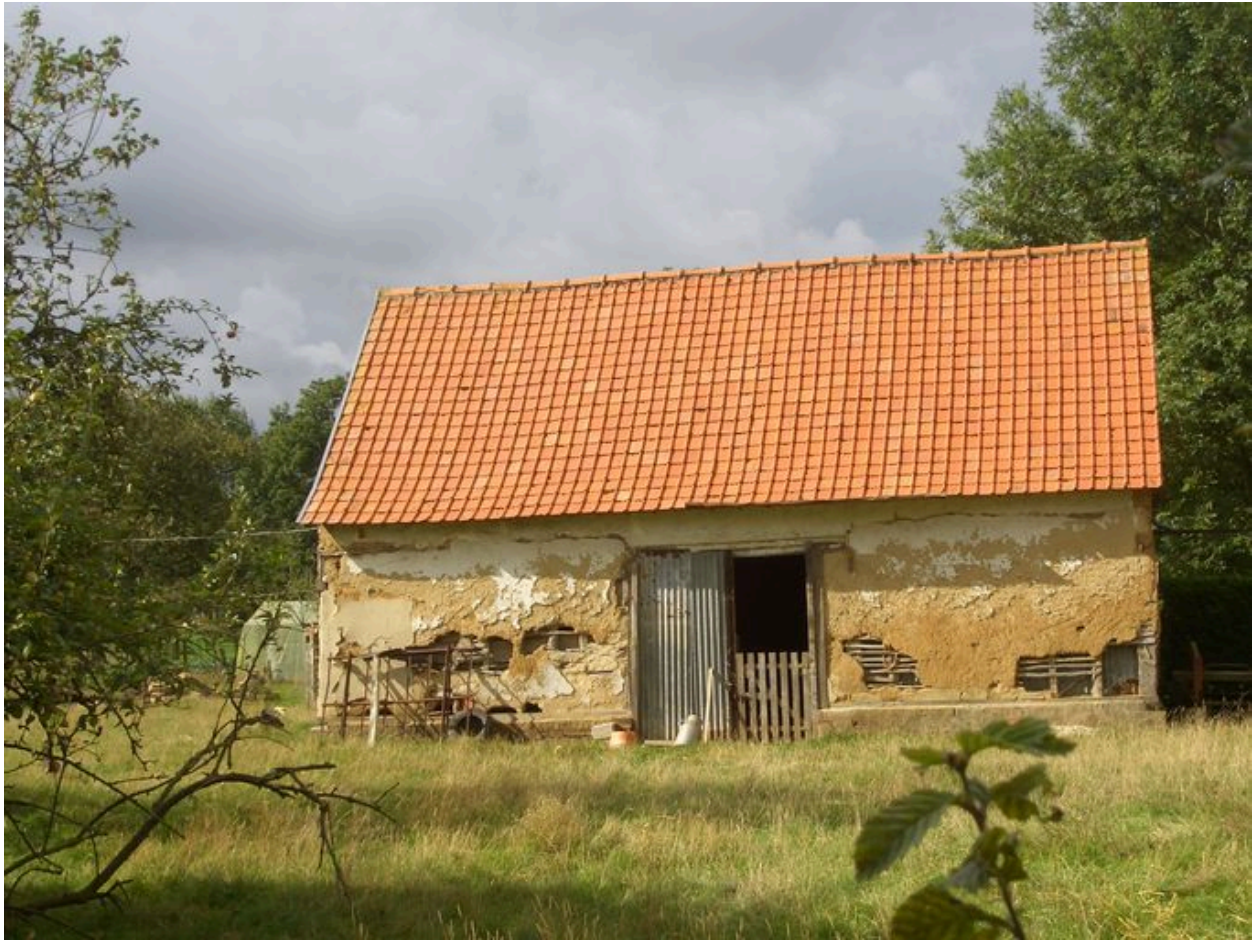
Vue de la grange.
Phot. Inès Guérin
IVR22_20068005743NUCA

Vue de la grange.
