Hauts-de-France, Somme  
Pendé  
Tilloy  
chemin de Lanchères à Tilloy

## Ancienne ferme et Café des Chasseurs de Tilloy à Pendé

Numéro de dossier : IA80007688  
Date de l'enquête initiale : 2005  
Date(s) de rédaction : 2005  
Cadre de l'étude : inventaire préliminaire arrière-pays maritime picard  
Degré d'étude : étudié

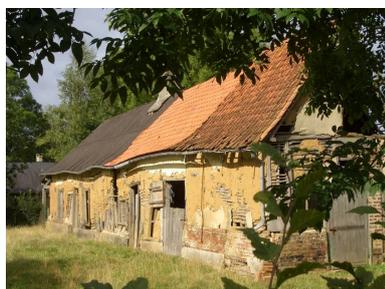
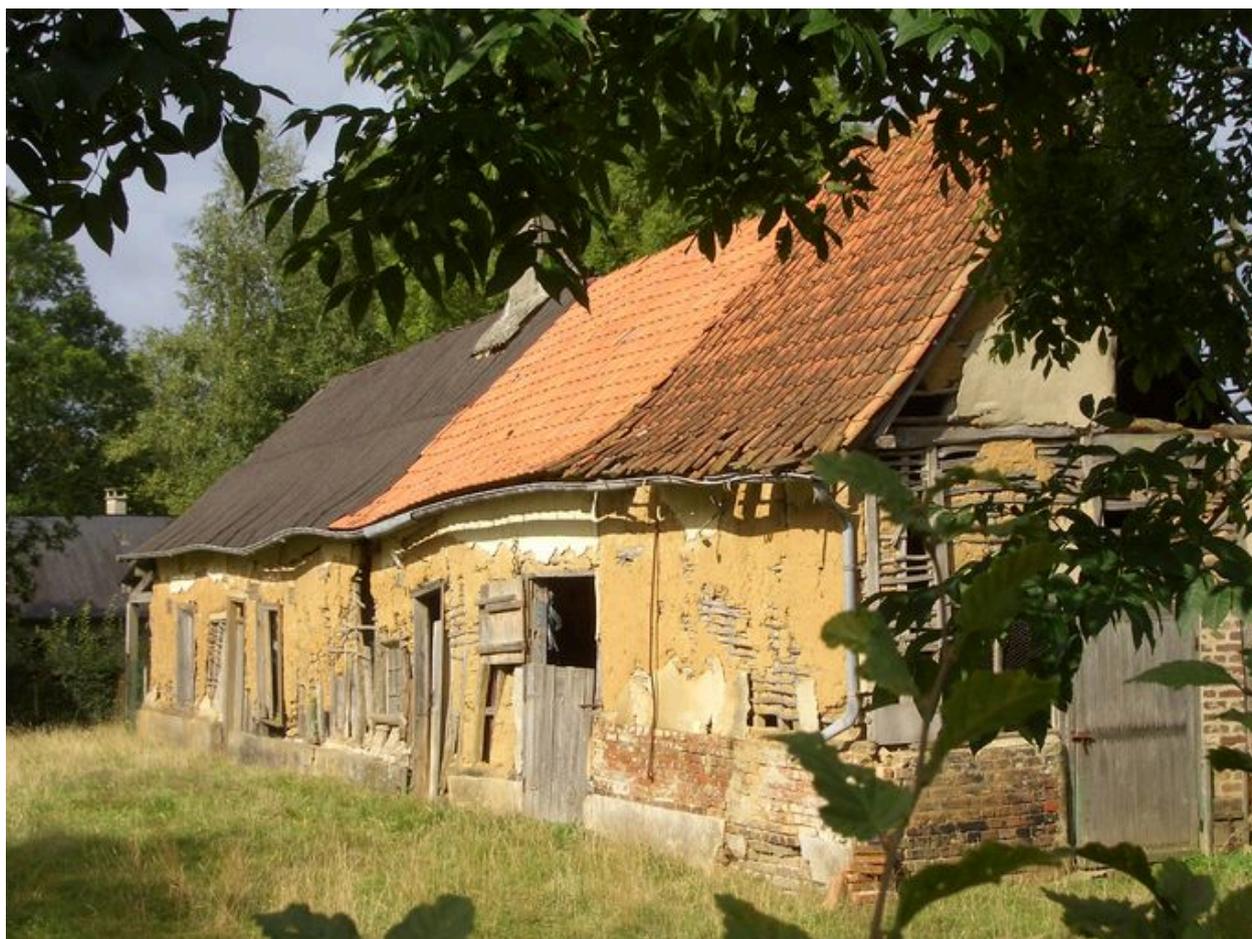
Vue générale.  
Phot. Inès Guérin  
IVR22\_20068005735NUCA

Vue générale.

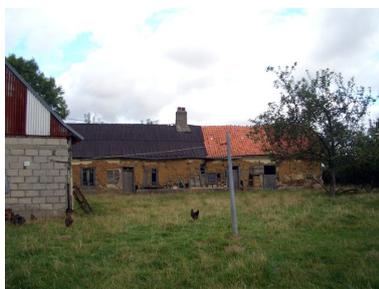
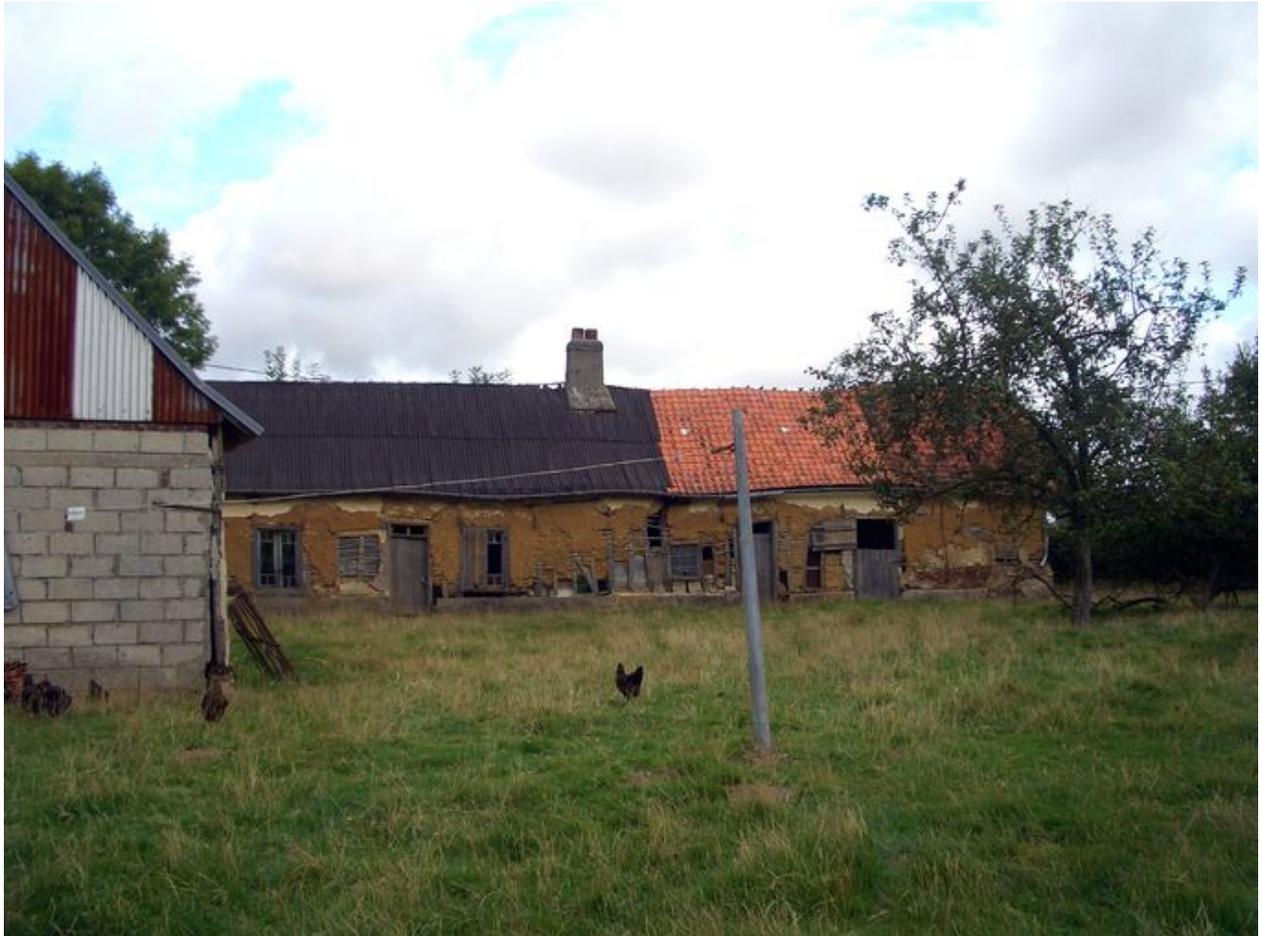
Dans cette ferme, le logis est situé entre l'atelier et les écuries ; la grange est indépendante.  
Construite sur un solin en brique recouvert de ciment, la partie habitable de quatre travées de long est composée d'une structure en torchis et pans de bois. Les portes et huisseries sont d'origine. D'est en ouest, les pièces sont ainsi distribuées : l'atelier, la salle commune, la salle d'apparat. Le grenier, situé sous le comble, sur toute la longueur de la construction, offre un imposant espace de stockage.  
Le four à pain, visible sur le mur gouttereau postérieur, s'est écroulé, ce qui permet d'en appréhender la structure : il est composé d'un cul-de-four en brique, d'une couche de torchis et d'un second niveau de brique, le tout protégé par une maçonnerie de brique avec plafond en torchis et pans de bois.  
Le plafond des pièces est couvert de torchis sur lattis de bois. Le sol est en briques.

L'écurie est située dans le prolongement de la maison. Elle est accessible depuis le mur gouttereau nord. Le pignon occidental donne accès à une pièce qui devait servir d'étable.  
La grange, indépendante, est située perpendiculairement à la partie habitable. Elle est composée d'une structure en torchis et pans de bois sur solin de brique. Elle possède une seule et unique porte au centre de la façade principale et d'une ouverture coulissante sur le pignon nord. Le toit à longs pans est en tuile.

Vue de face du logis et des écuries.  
Phot. Inès Guérin  
IVR22\_20068005736NUCA

Vue de face du logis et des écuries.

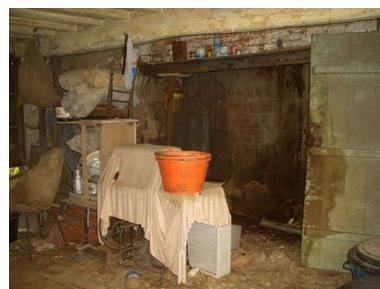
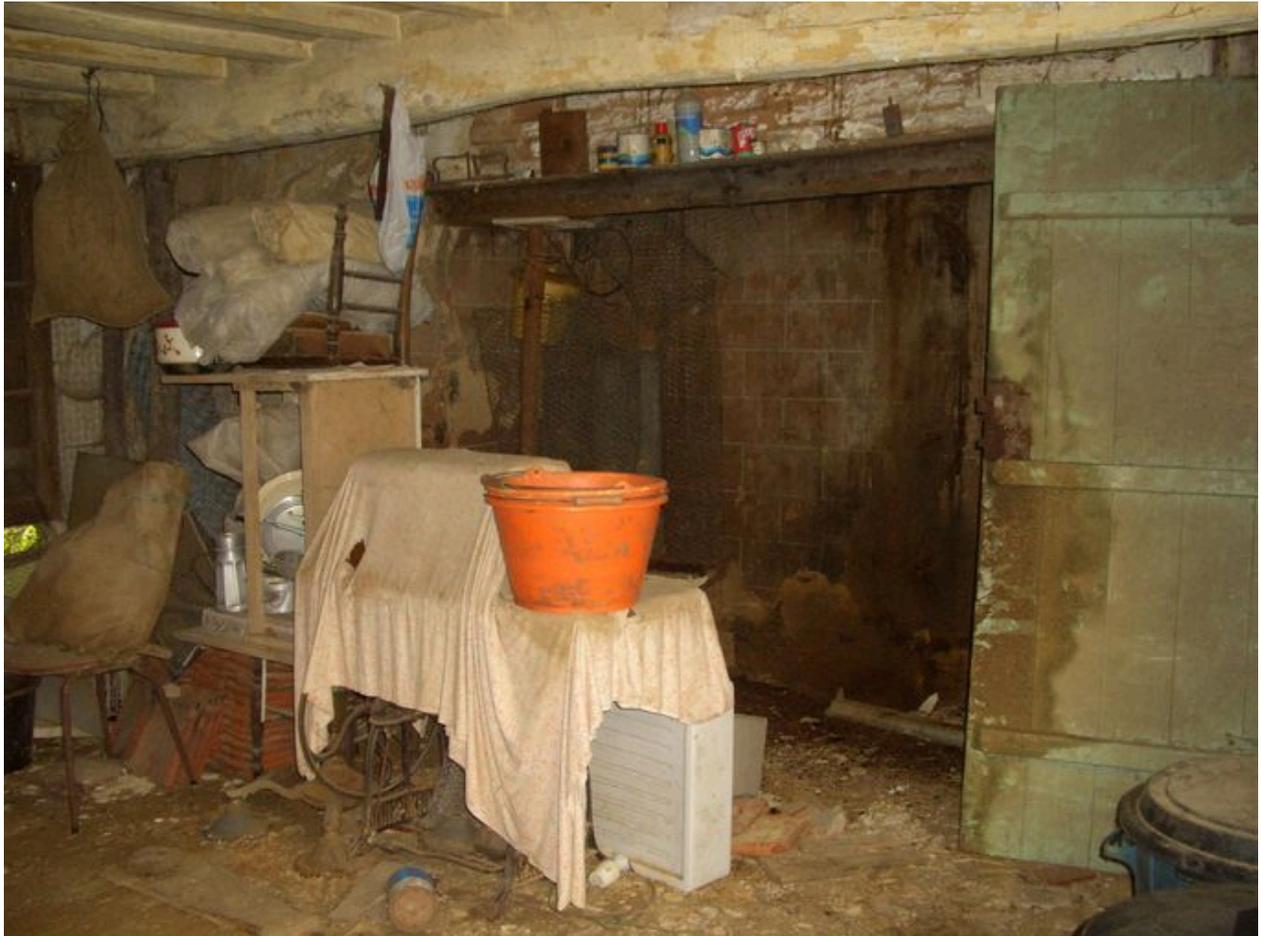
Vue de la cheminée  
de la salle commune.  
Phot. Inès Guérin  
IVR22\_20068005738NUCA

Vue de la cheminée de la salle commune.

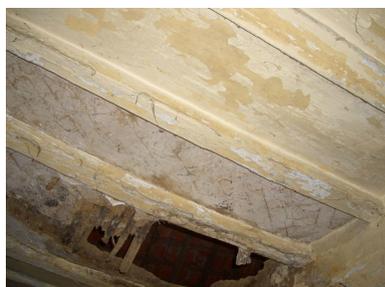
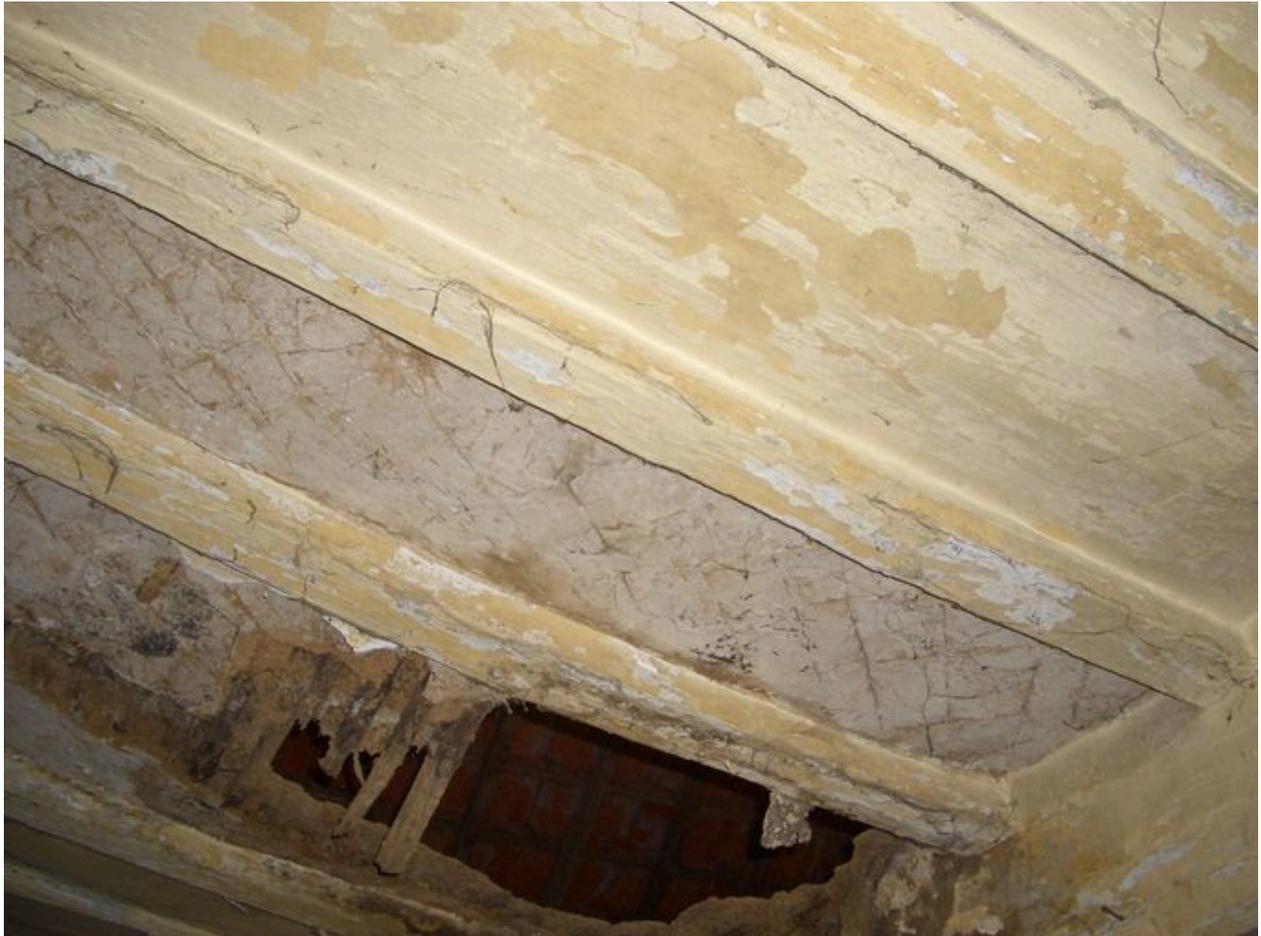
Détail du plafond de  
la salle commune.  
Phot. Inès Guérin  
IVR22\_20068005740NUCA

Détail du plafond de la salle commune.

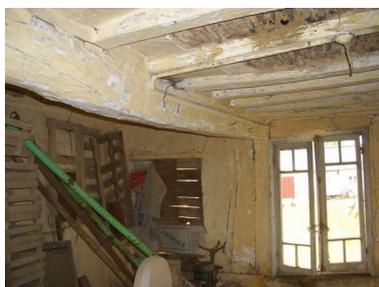
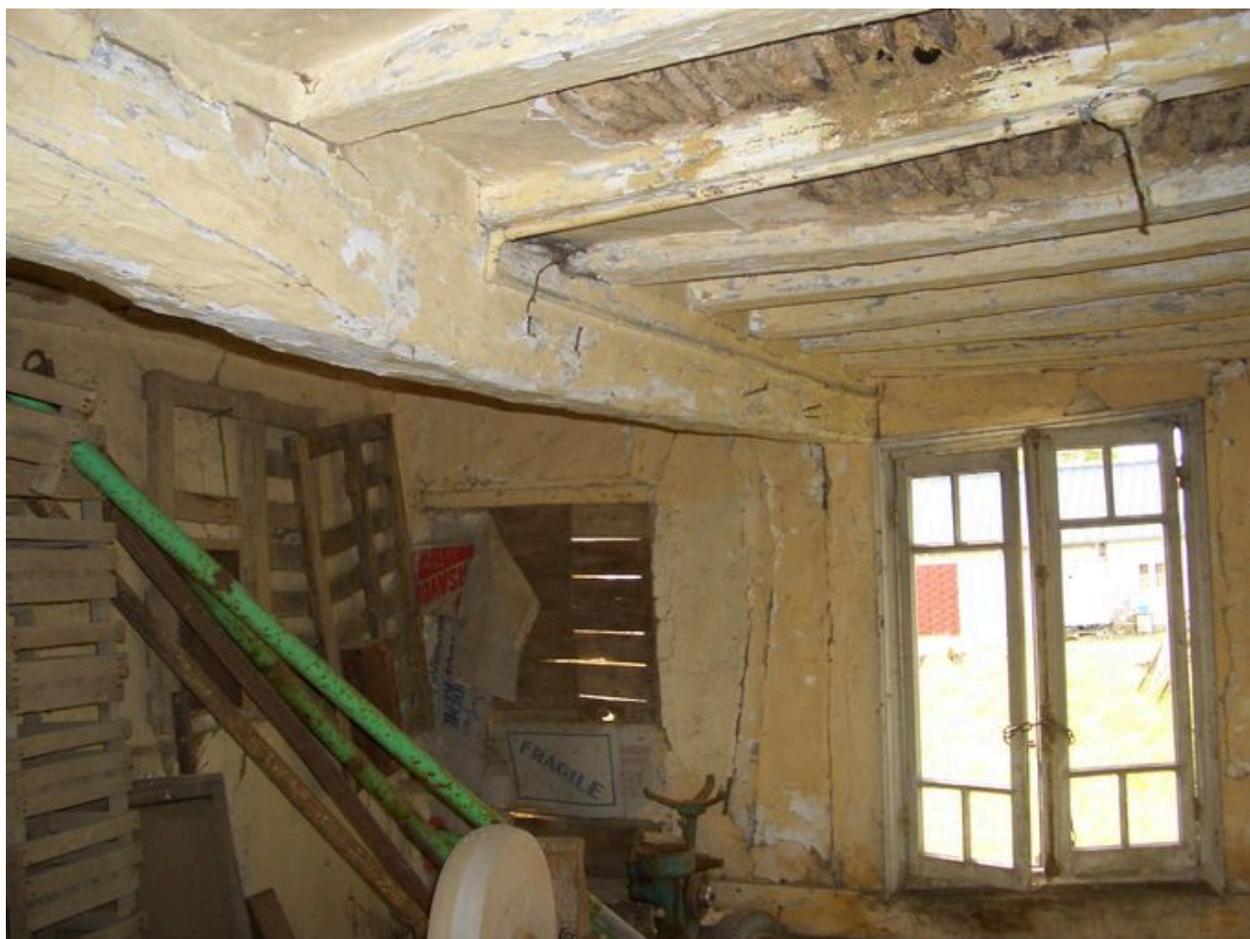
Vue intérieure de l'atelier.  
Phot. Inès Guérin  
IVR22\_20068005742NUCA

Vue intérieure de l'atelier.

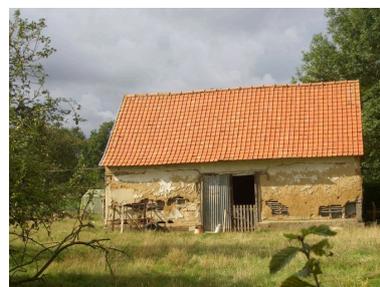
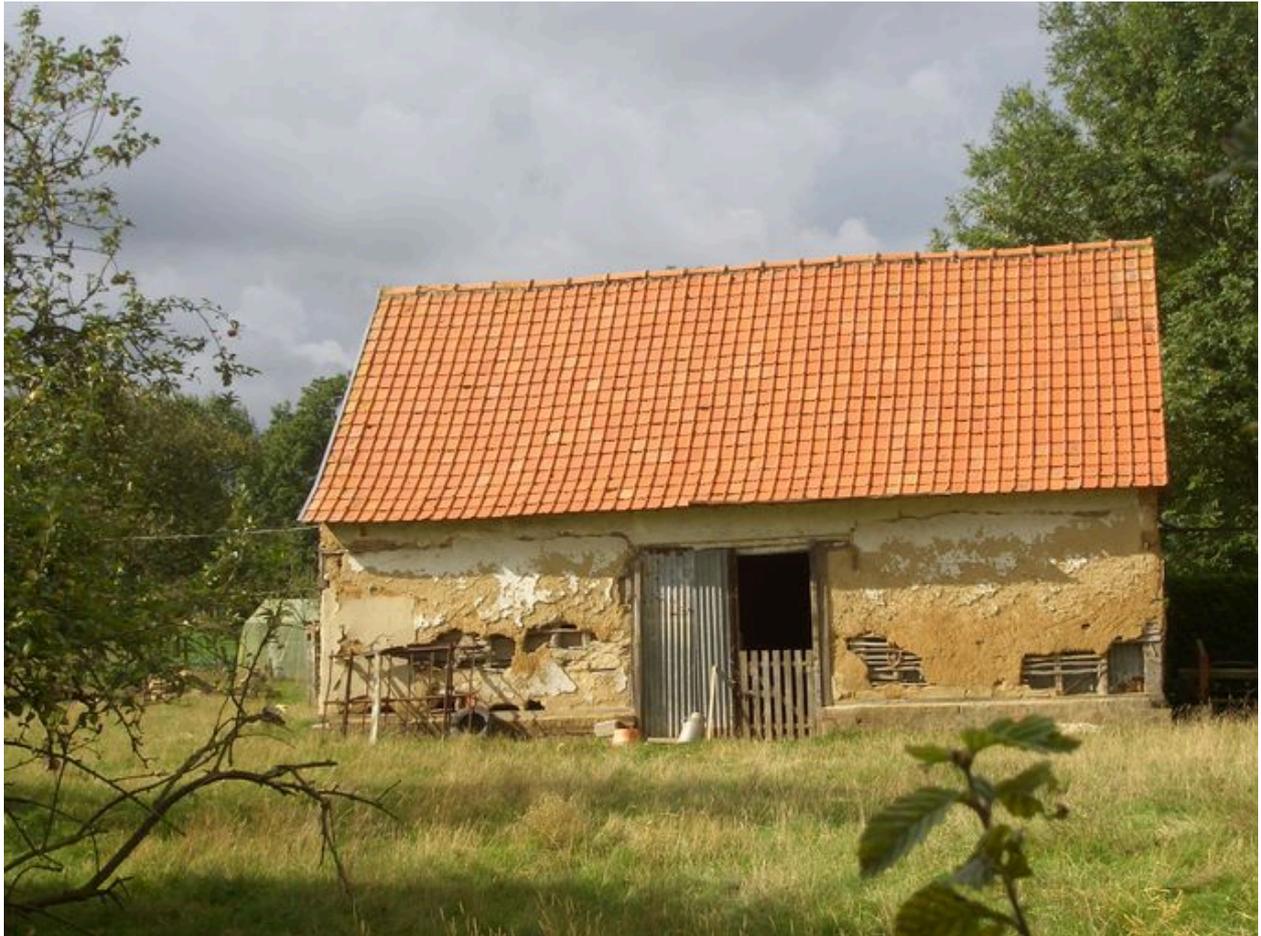
Vue de la grange.  
Phot. Inès Guérin  
IVR22\_20068005743NUCA

Vue de la grange.
