Hauts-de-France, Aisne  
Coyolles  
Église paroissiale Notre-Dame (Nativité de la Vierge), place de l' Église

## Chaire à prêcher de style néogothique

Numéro de dossier : IM02000538  
Date de l'enquête initiale : 1992  
Date(s) de rédaction : 2001  
Cadre de l'étude : inventaire topographique canton de Villers-Cotterêts, mobilier et objets religieux  
Degré d'étude : étudié

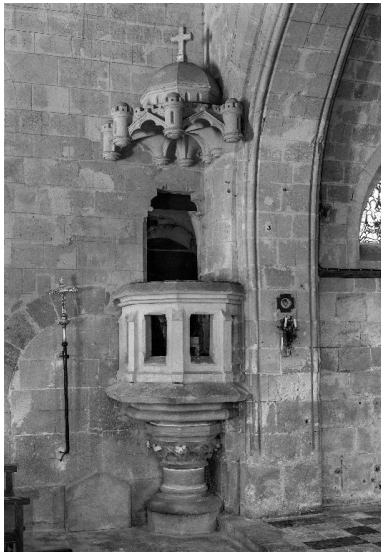
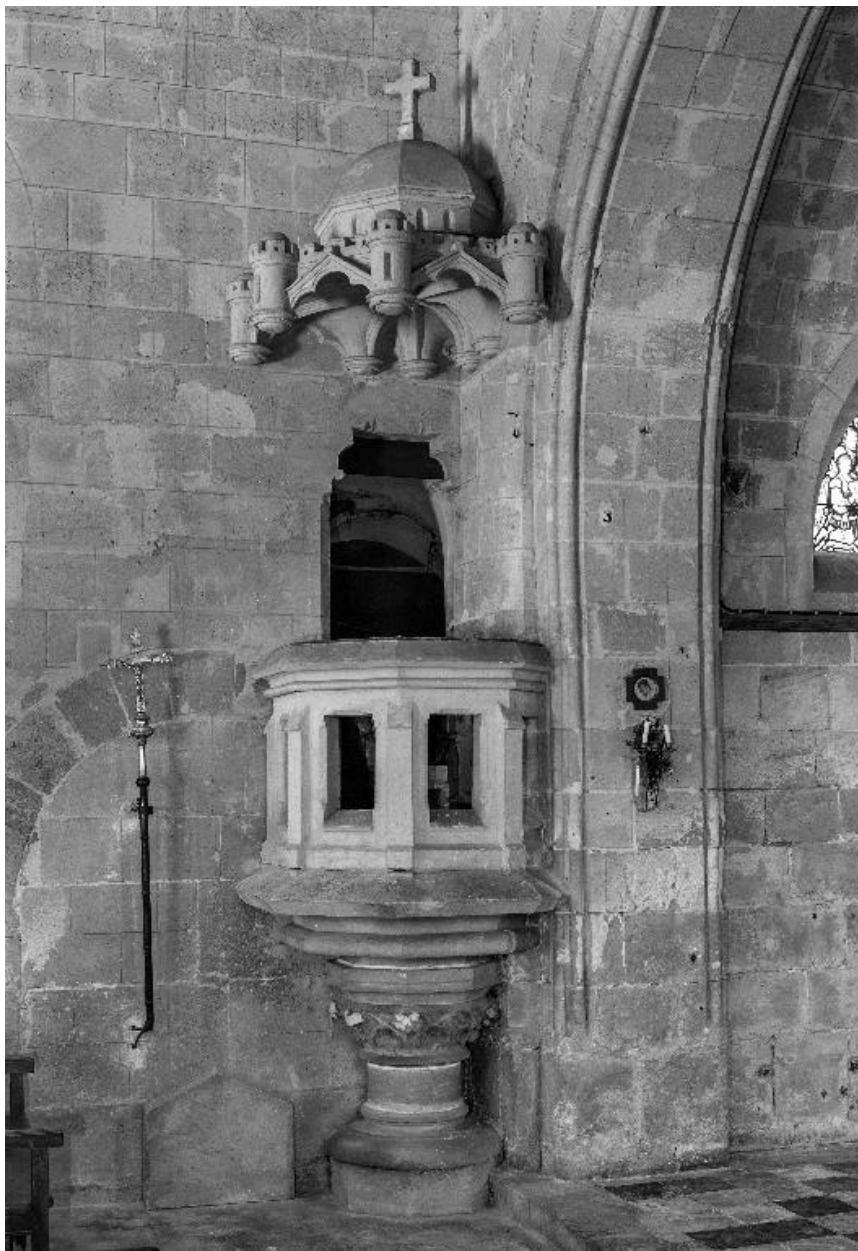
IVR22\_19880201227X

Cette chaire en calcaire blanc, installée dans l'angle nord-est de la nef, n'est accessible que depuis la sacristie, qui s'étend au nord du chœur et de la nef. Conçue sur un plan octogonal, elle se compose d'un pied en forme de colonne, dont le chapiteau est orné d'un décor en relief, d'une cuve et d'un abat-voix en forme de dôme entouré de tourelles en ronde-bosse.

Le chapiteau qui supporte la cuve est orné de feuillage. L'abat-voix affecte la forme d'un dôme, surmonté d'une croix et cantonné de tourelles reliées par des arcs polylobés.

L'extrémité du feuillage qui forme la corbeille du chapiteau est brisée en plusieurs endroits. La pierre commence à être rongée par l'humidité, surtout dans la partie inférieure.

Vue générale de la chaire à prêcher.
