Hauts-de-France, Nord
Beuvry-la-Forêt
rue de l' Abbé-Bouquerel

Ancien presbytère

Numéro de dossier : IA59002735
Date de l'enquête initiale : 2003
Date(s) de rédaction : 2006
Cadre de l'étude : inventaire topographique PNR Scarpe-Escaut
Degré d'étude : étudié

Dénomination : presbytère
Destinations successives : presbytère, immeuble

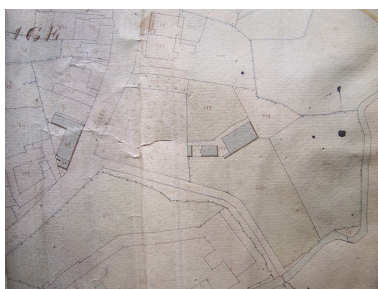
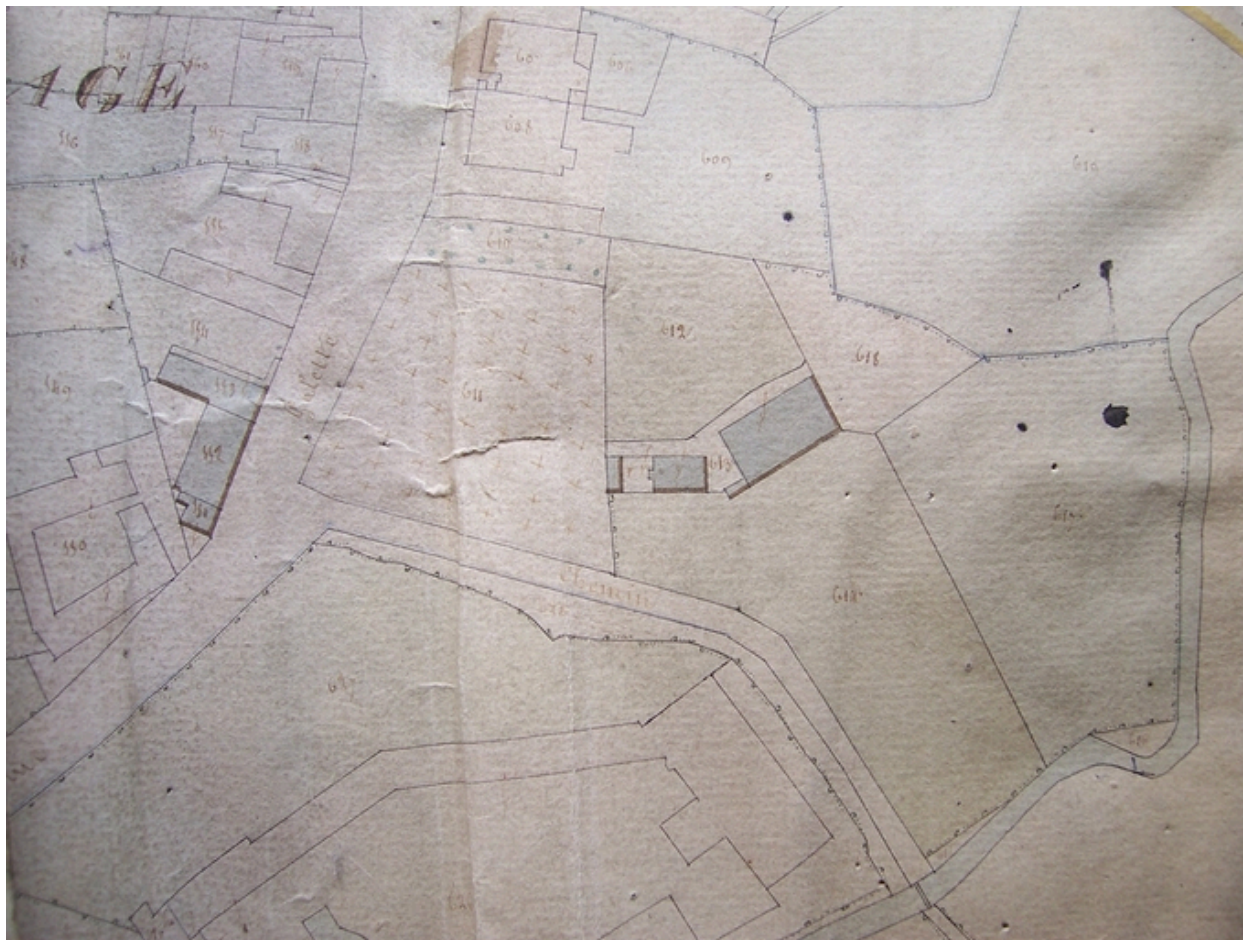
Situation sur le cadastre de 1875 (AD Nord : Série P (cadastre) : P31/419).

La gouache des albums du duc de Croÿ réalisée vers 1600 montre une haute bâtisse en brique et tuile érigée derrière le chevet de l'église qui représente probablement le presbytère, qui est reconstruit dans la seconde moitié du 18e siècle. Dans un devis de travaux de réparation et d'entretien du presbytère (AD Nord O 79/26) daté de 1863, l'architecte Alfred Dosse mentionne la date de 1760 pour la construction du presbytère. Cependant, un cartouche millésimé 1775 surmonte la porte d'entrée, laissant supposer qu'il s'agit de la réutilisation d'une pierre datée lors d'une des campagnes de restauration, entreprises dès le 19e siècle : dès 1809, l'architecte Bonvoisin, de Douai, signale des travaux à effectuer aux toitures, à la pompe, ainsi que la réalisation de volets et le changement et la mise en peinture de quelques huisseries. En 1836, de nouveaux travaux sont effectués d'après le devis de 1835 rédigé par l'architecte Dislère, de Douai : les contrevents sont retravaillés, de nombreuses huisseries intérieures et extérieures en mauvais état et rendant l'édifice "presque inhabitable" (AD Nord O 79/26) sont changées. En 1866 une importante campagne de travaux a lieu d'après le devis rédigé en 1863 par l'architecte Alfred Dosse, de Douai : réparation de la couverture en ardoise, changement des "carreaux rouges", rejointoiement, renouvellement d'une grande partie des châssis, remplacement des volets pleins par des persiennes, etc. Mais en 1873, la toiture d'ardoise semble encore en fort mauvais état puisque Dosse projette le renouvellement de 80 m² d'ardoises " ainsi que le vieux plancher." Ces travaux sont reçus le 26 avril 1876. L'ensemble des ouvertures du presbytère a fait l'objet de remaniements importants dans la seconde moitié du 20e siècle. Les dépendances et le mur d'enclos visibles sur les cadastres de 1817 et de 1875 ont été détruits à une date indéterminée.

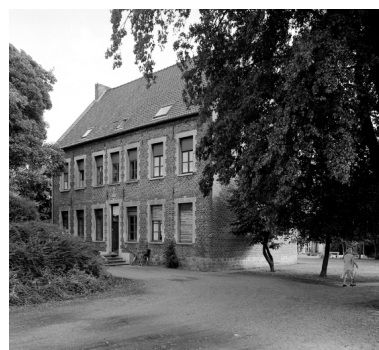
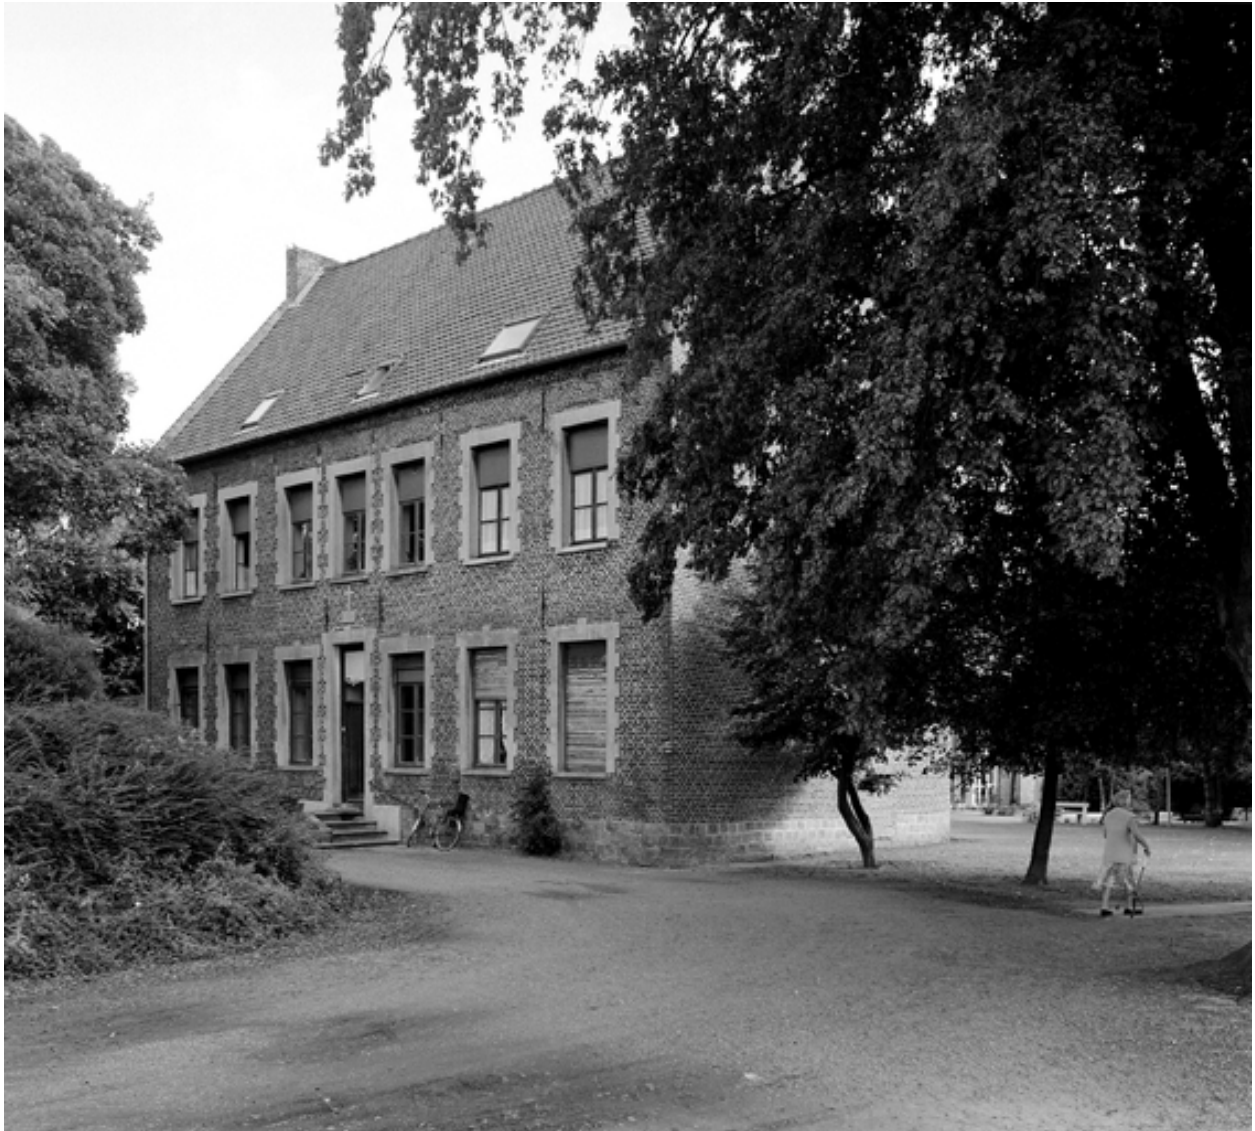
Vue générale de trois quarts de l'élévation antérieure.

Le cimetière entourant l'église Saint-Martin a fait place à une vaste zone engazonnée non close. L'accès s'effectue depuis la rue Saint-Martin par une allée plantée de vieux tilleuls. Le presbytère est relié aux bâtiments modernes du foyer de personnes âgées par une couloir couvert et précédé en façade principale d'une motte artificielle végétalisée. Le grand volume en brique sur soubassement en grès appareillé, bâti sur deux niveaux de sept travées, est couvert d'une toit à longs pans et pignons découverts en tuile mécanique vernissée. La façade principale a conservé sa porte d'entrée précédée d'un perron en pierre bleue (calcaire carbonifère du Tournaisis) ; deux portes (façade postérieure, mur pignon nord) ont été

obturées. Les baies, couvertes à l'origine d'un linteau en arc segmentaire surligné d'un rang de brique posée en boutisse, ont été transformées : elles présentent désormais une forme rectangulaire et un chambranle harpé en ciment, orné d'une clé passante. Les rares ouvertures des murs pignons ont conservé leur forme originelle. La porte est surmontée d'un cartouche récent en ciment portant la date 1775 et une croix latine.

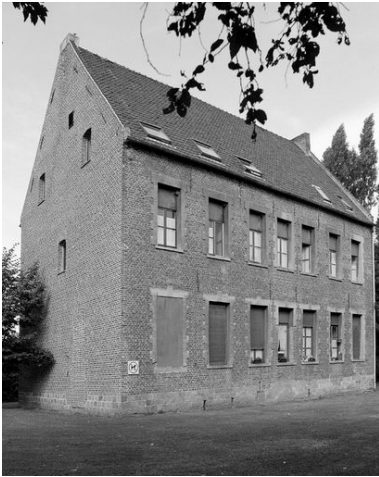
Vue générale de trois quarts
de l'élévation postérieure.
Phot. Philippe Dapvril
IVR31_20045900462X

Vue générale de trois quarts de l'élévation postérieure.
