Hauts-de-France, Nord
Beuvry-la-Forêt
rue de l' Abbé-Bouquerel

Ancien presbytère

Numéro de dossier : IA59002735
Date de l'enquête initiale : 2003
Date(s) de rédaction : 2006
Cadre de l'étude : inventaire topographique PNR Scarpe-Escaut
Degré d'étude : étudié

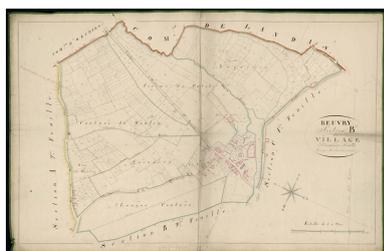
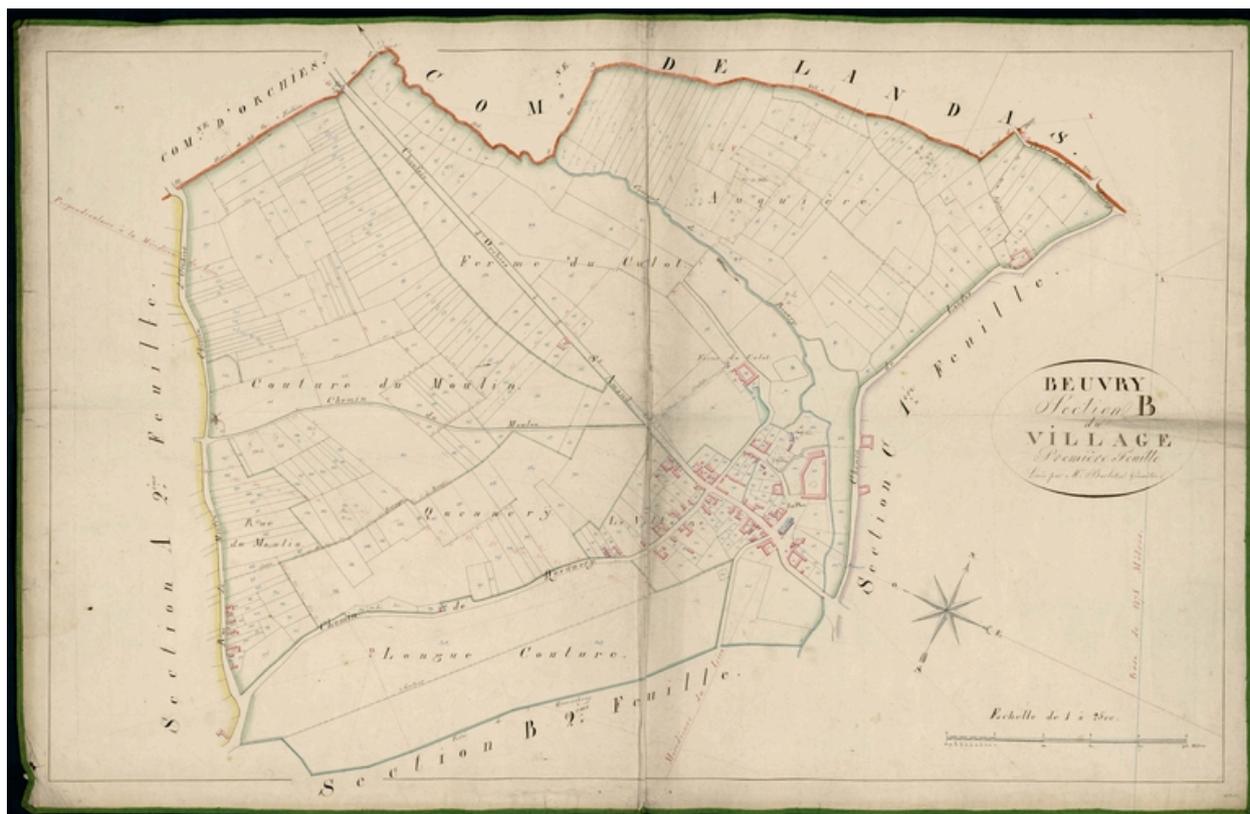
Vue générale sur le cadastre de 1817 (AD Nord : Série P (cadastre) : P31/127).

La gouache des albums du duc de Croÿ réalisée vers 1600 montre une haute bâtisse en brique et tuile érigée derrière le chevet de l'église qui représente probablement le presbytère, qui est reconstruit dans la seconde moitié du 18e siècle. Dans un devis de travaux de réparation et d'entretien du presbytère (AD Nord O 79/26) daté de 1863, l'architecte Alfred Dosse mentionne la date de 1760 pour la construction du presbytère. Cependant, un cartouche millésimé 1775 surmonte la porte d'entrée, laissant supposer qu'il s'agit de la réutilisation d'une pierre datée lors d'une des campagnes de restauration, entreprises dès le 19e siècle : dès 1809, l'architecte Bonvoisin, de Douai, signale des travaux à effectuer aux toitures, à la pompe, ainsi que la réalisation de volets et le changement et la mise en peinture de quelques huisseries. En 1836, de nouveaux travaux sont effectués d'après le devis de 1835 rédigé par l'architecte Dislère, de Douai : les contrevents sont retravaillés, de nombreuses huisseries intérieures et extérieures en mauvais état et rendant l'édifice "presque inhabitable" (AD Nord O 79/26) sont changées. En 1866 une importante campagne de travaux a lieu d'après le devis rédigé en 1863 par l'architecte Alfred Dosse, de Douai : réparation de la couverture en ardoise, changement des "carreaux rouges", rejointoiement, renouvellement d'une grande partie des châssis, remplacement des volets pleins par des persiennes, etc. Mais en 1873, la toiture d'ardoise semble encore en fort mauvais état puisque Dosse projette le renouvellement de 80 m2 d'ardoises " ainsi que le vieux plancher." Ces travaux sont reçus le 26 avril 1876. L'ensemble des ouvertures du presbytère a fait l'objet de remaniements importants dans la seconde moitié du 20e siècle. Les dépendances et le mur d'enclos visibles sur les cadastres de 1817 et de 1875 ont été détruits à une date indéterminée.

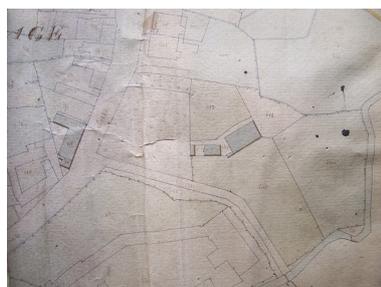
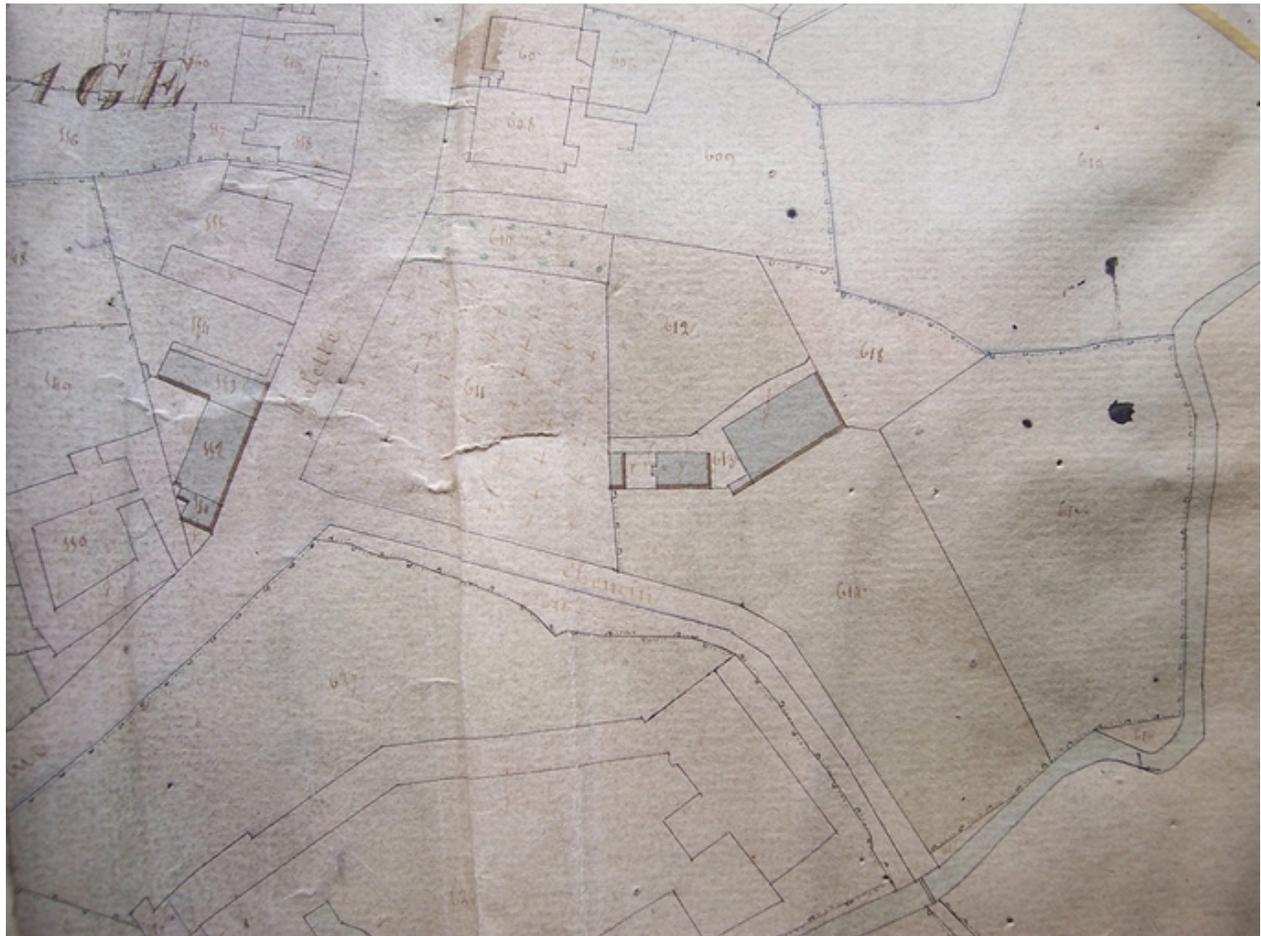
Situation sur le cadastre de 1875 (AD Nord : Série P (cadastre) : P31/419).

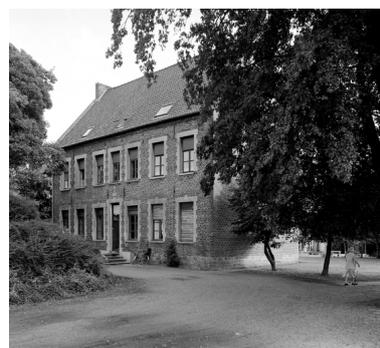
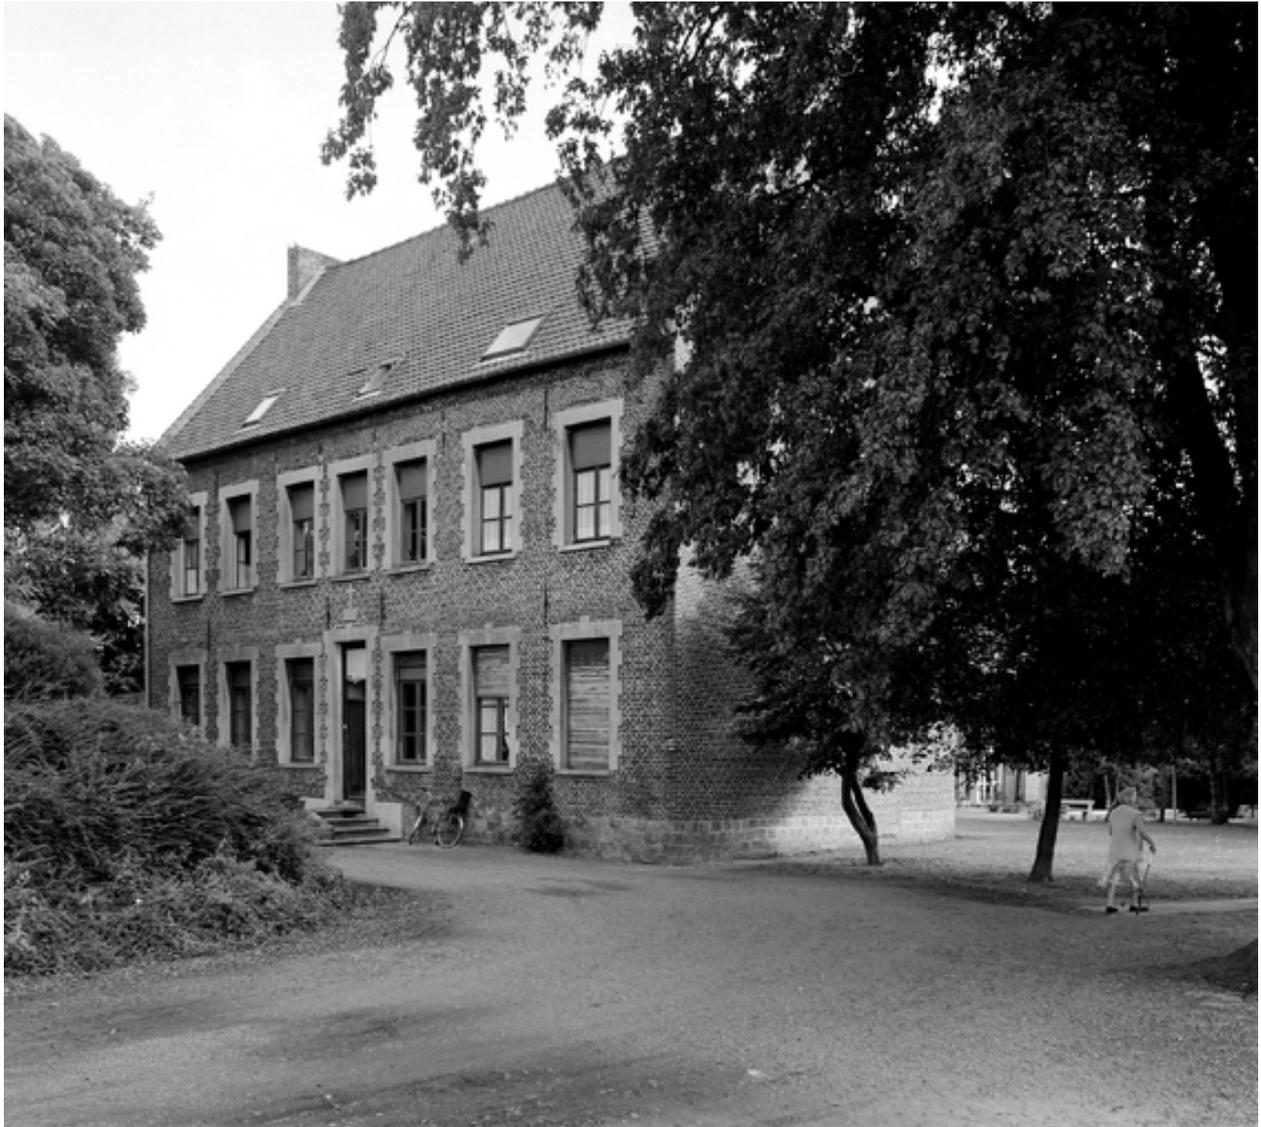
Vue générale de trois quarts de l'élévation antérieure.

Le cimetière entourant l'église Saint-Martin a fait place à une vaste zone engazonnée non close. L'accès s'effectue depuis la rue Saint-Martin par une allée plantée de vieux tilleuls. Le presbytère est relié aux bâtiments modernes du foyer de personnes âgées par une couloir couvert et précédé en façade principale d'une motte artificielle végétalisée. Le grand volume en brique sur soubassement en grès appareillé, bâti sur deux niveaux de sept travées, est couvert d'une toit à longs pans et pignons découverts en tuile mécanique vernissée. La façade principale a conservé sa porte d'entrée précédée d'un perron en pierre bleue (calcaire carbonifère du Tournaisis) ; deux portes (façade postérieure, mur pignon nord) ont été

obturées. Les baies, couvertes à l'origine d'un linteau en arc segmentaire surligné d'un rang de brique posée en boutisse, ont été transformées : elles présentent désormais une forme rectangulaire et un chambranle harpé en ciment, orné d'une clé passante. Les rares ouvertures des murs pignons ont conservé leur forme originelle. La porte est surmontée d'un cartouche récent en ciment portant la date 1775 et une croix latine.

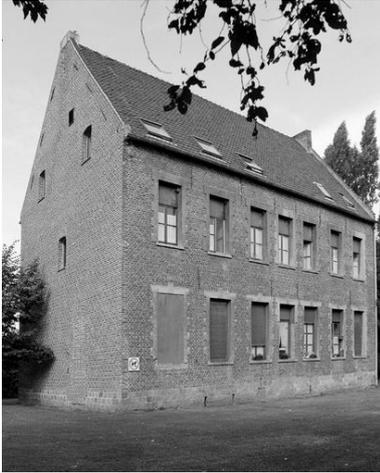
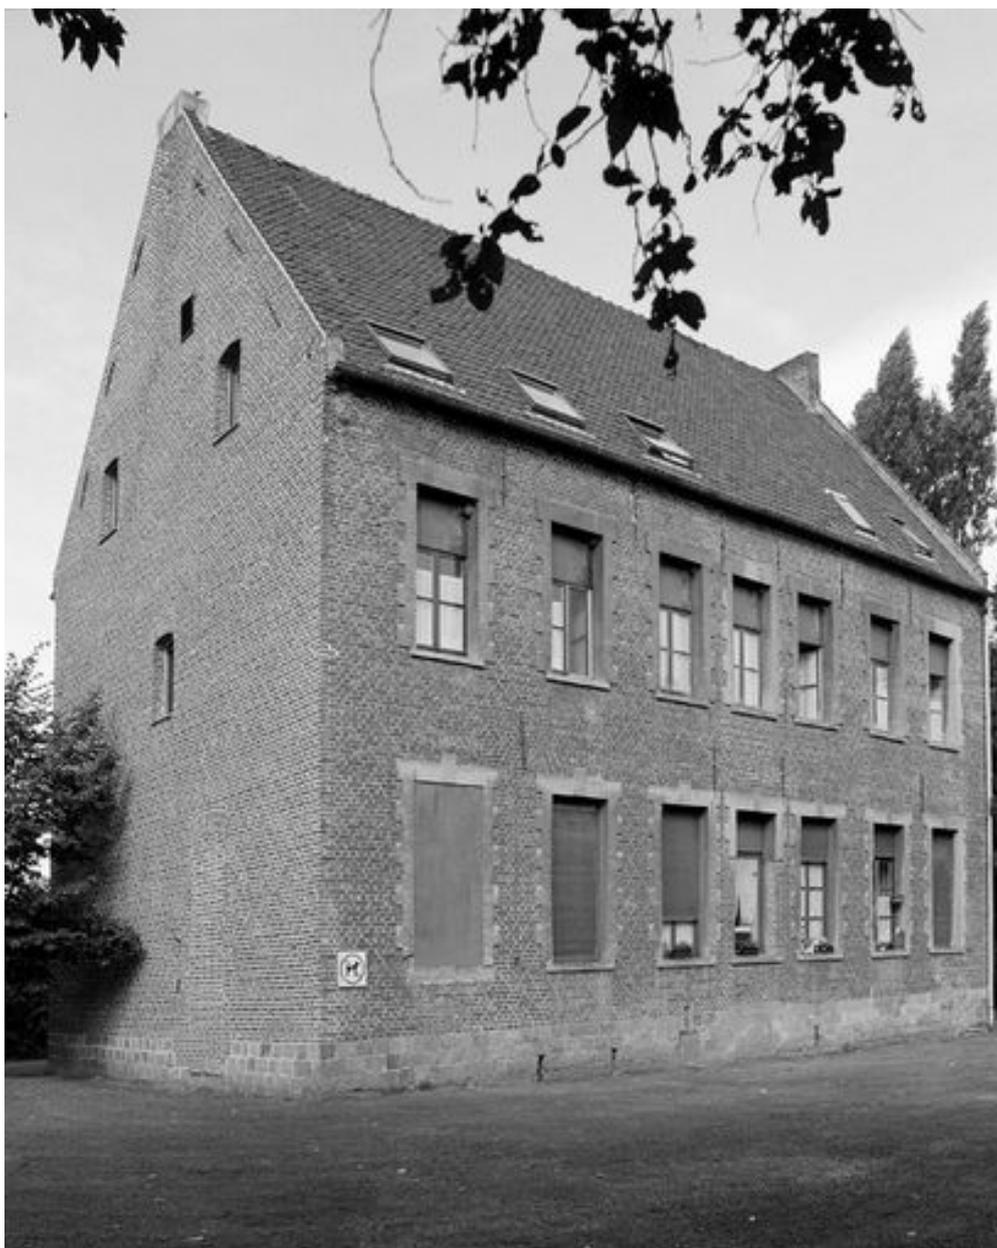
Vue générale de trois quarts
de l'élévation postérieure.
Phot. Philippe Dapvril
IVR31_20045900462X

Vue générale de trois quarts de l'élévation postérieure.
