Hauts-de-France, Oise
Puits-la-Vallée
rue du Château

L'église paroissiale Notre-Dame et Saint-Prix de Puits-la-Vallée

Numéro de dossier : IA60005307

Cadre de l'étude : inventaire topographique Communauté de communes Oise Picarde

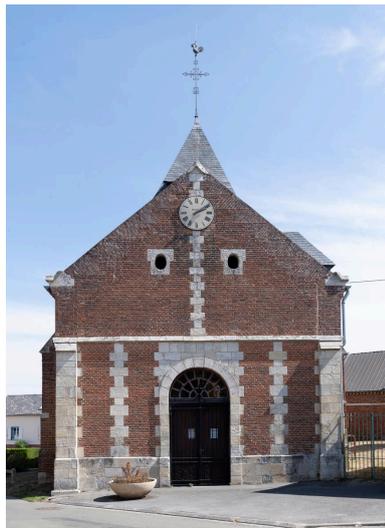
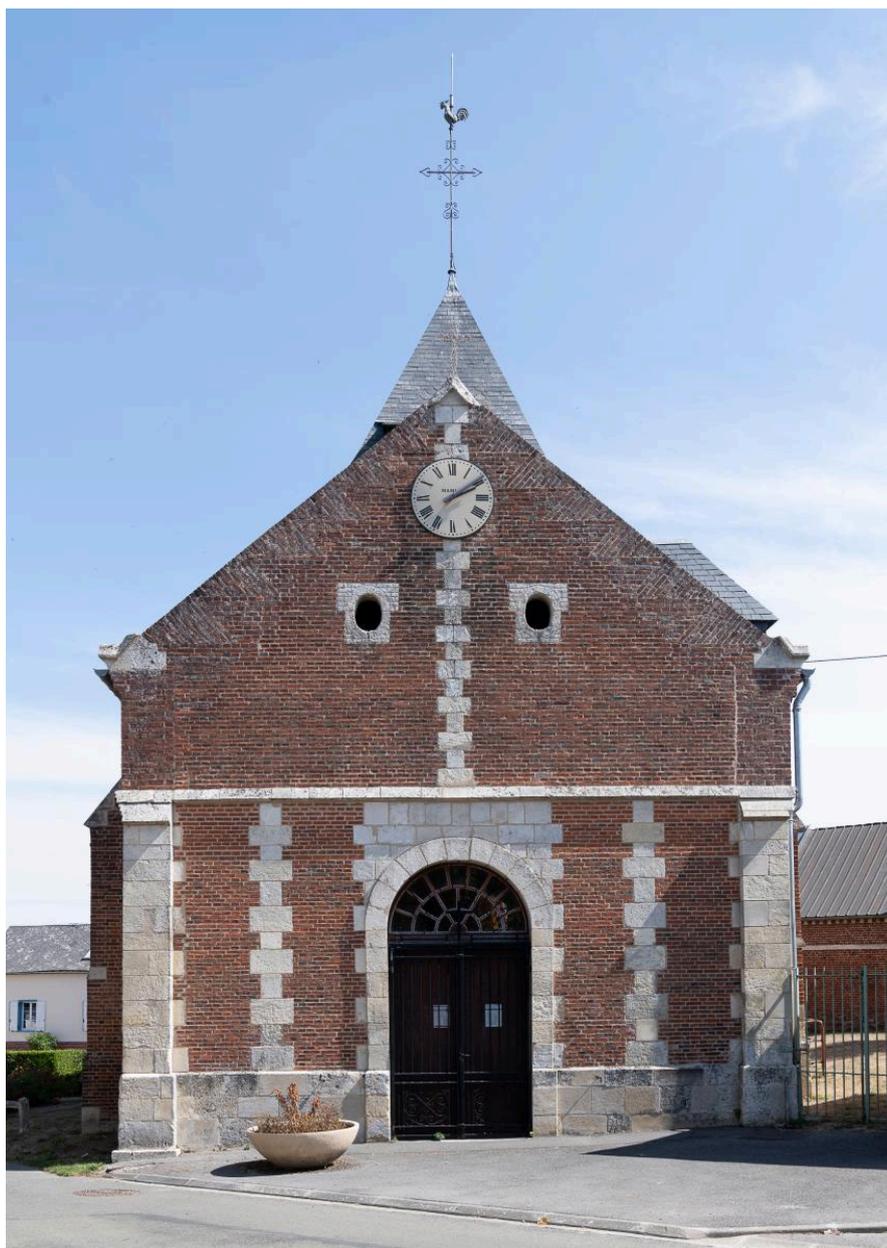
Façade occidentale.
Phot. Marc Kérignard
IVR32_20226000869NUCA

Façade occidentale.

La façade occidentale est percée d'une porte bâtarde inscrite dans un arc en plein cintre en pierre de taille. Des chaînages également en pierre renforcent les maçonneries en brique de la façade. Des couteaux picards soulignent les rampants du pignon.

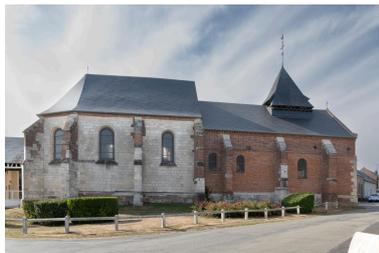
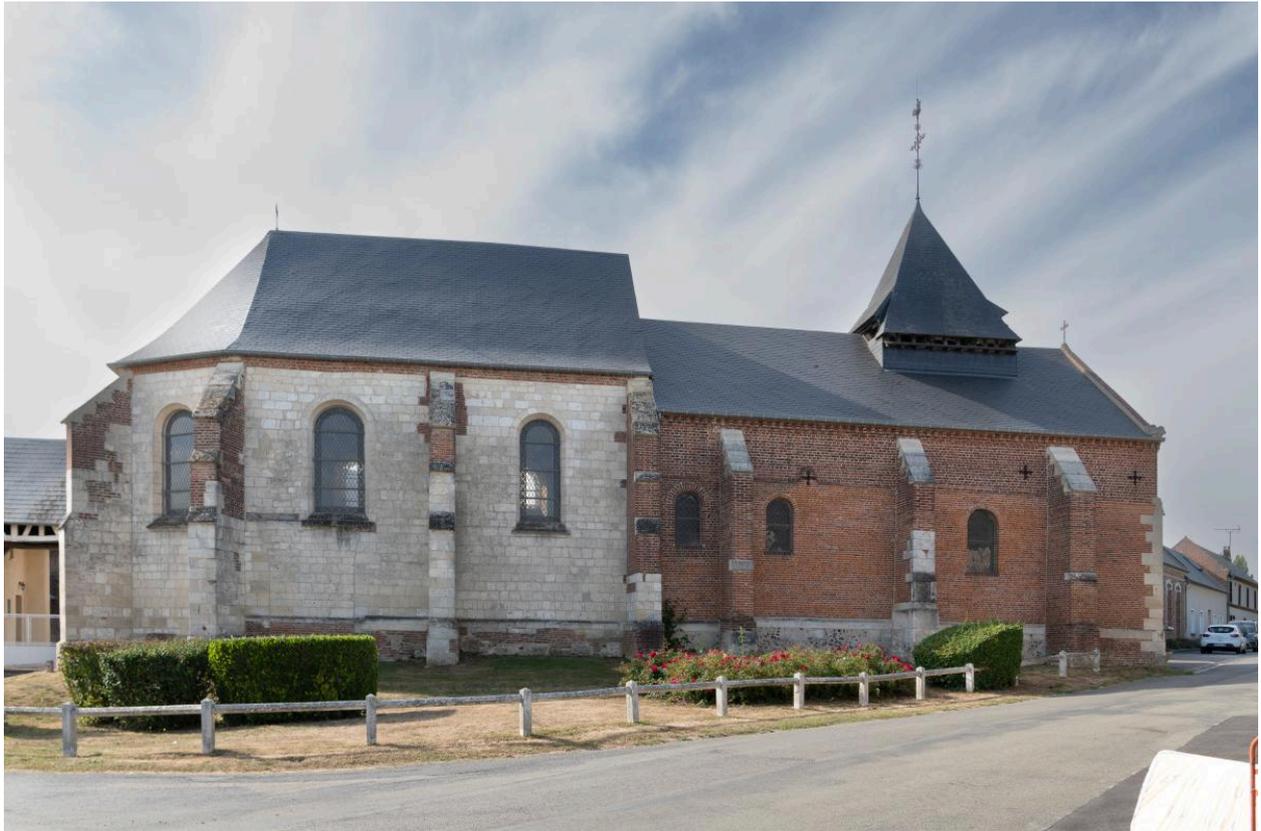
Élévation sud.
Phot. Marc Kérignard
IVR32_20226000854NUCA

Élévation sud.

Les maçonneries de la nef sont en brique sur des fondations en pierre de taille calcaire et en moellon de silex. Le moellon est également présent ponctuellement dans les murs du côté sud de la nef. La pierre de taille domine dans les maçonneries du chœur. Les fondations et la corniche sont toutefois en brique. Des contreforts (en brique avec renforts en pierre pour la nef, en pierre avec quelques briques pour le chœur) épaulent les murs de l'édifice.

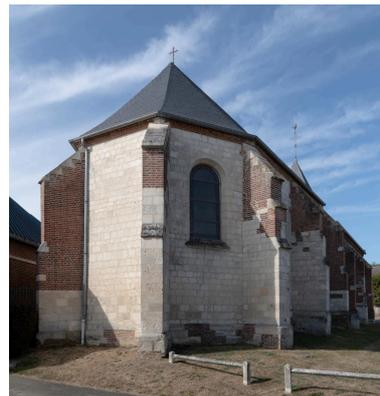
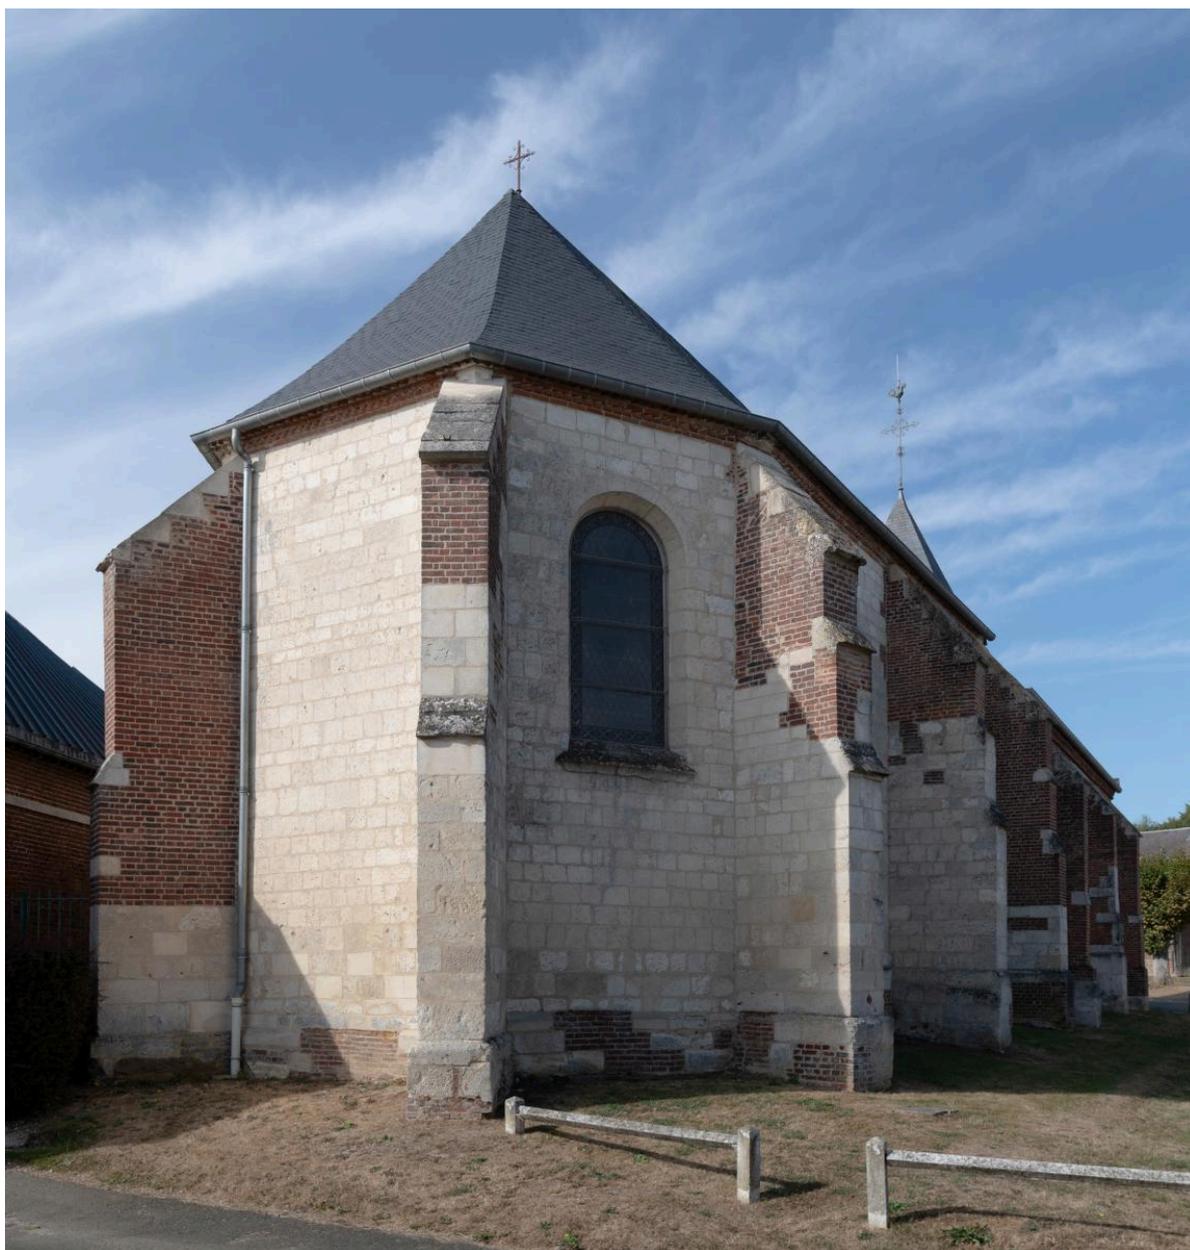
Chevet.
Phot. Marc Kérignard
IVR32_20226000855NUCA

Chevet.

Les toitures, couvertes d'ardoise, sont à longs pans et pignon découvert pour la nef, longs pans et croupe polygonale pour le chœur. La sacristie est surmontée d'un toit en appentis.

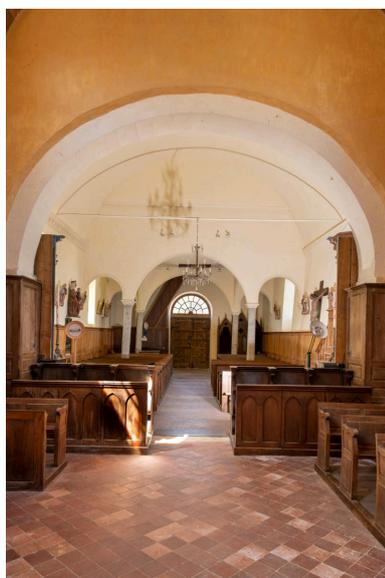
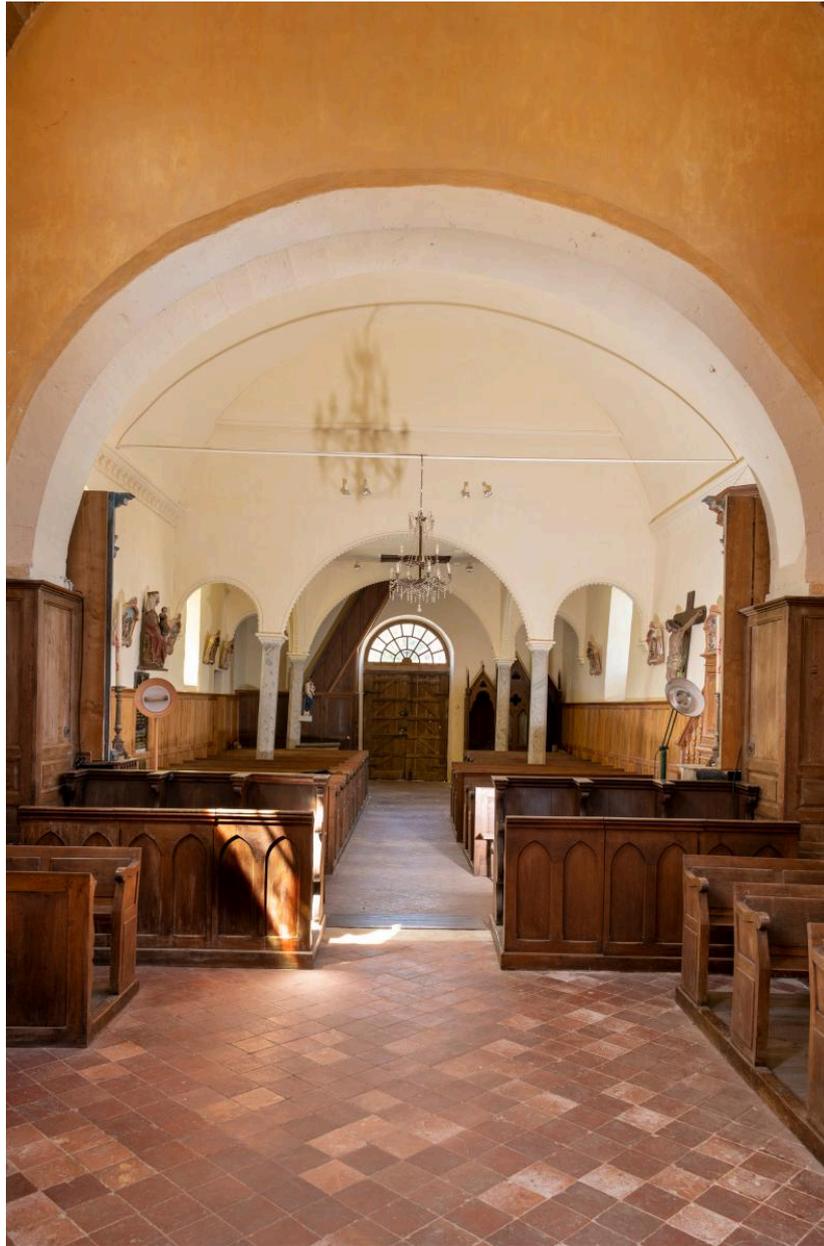
Vue vers la nef.
Phot. Marc Kérignard
IVR32_20226000815NUCA

Vue vers la nef.

À l'intérieur de l'église, la couverture de la nef consiste en une fausse voûte en berceau lambrissée, tandis que celle du chœur, en châtaignier, prend la forme de voûtes d'ogives. Des lambris d'appui garnissent l'ensemble des murs. Deux des baies sont ornées d'une verrière figurée.

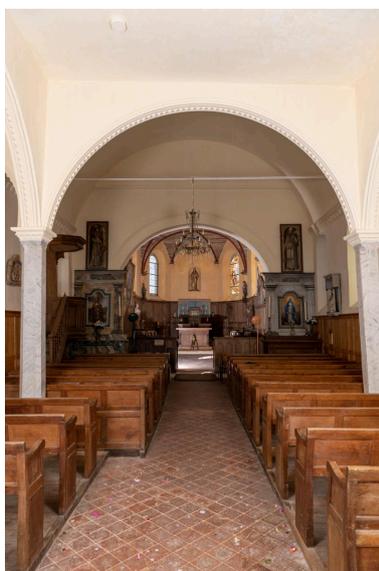
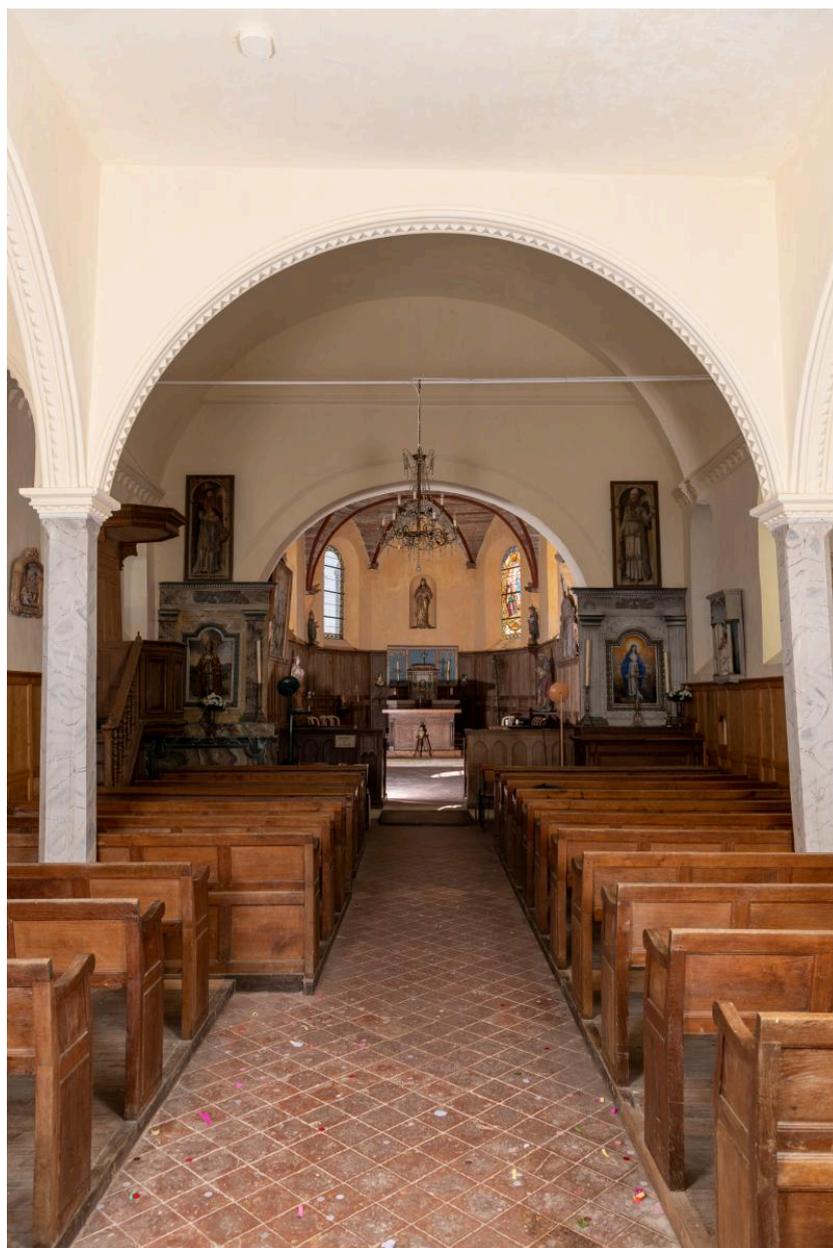
Vue vers le chœur.
Phot. Marc Kérignard
IVR32_20226000814NUCA

Vue vers le chœur.

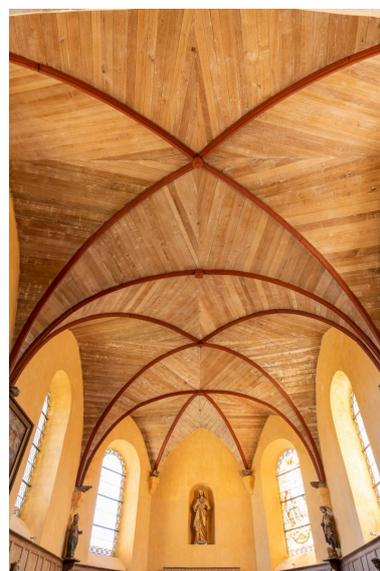
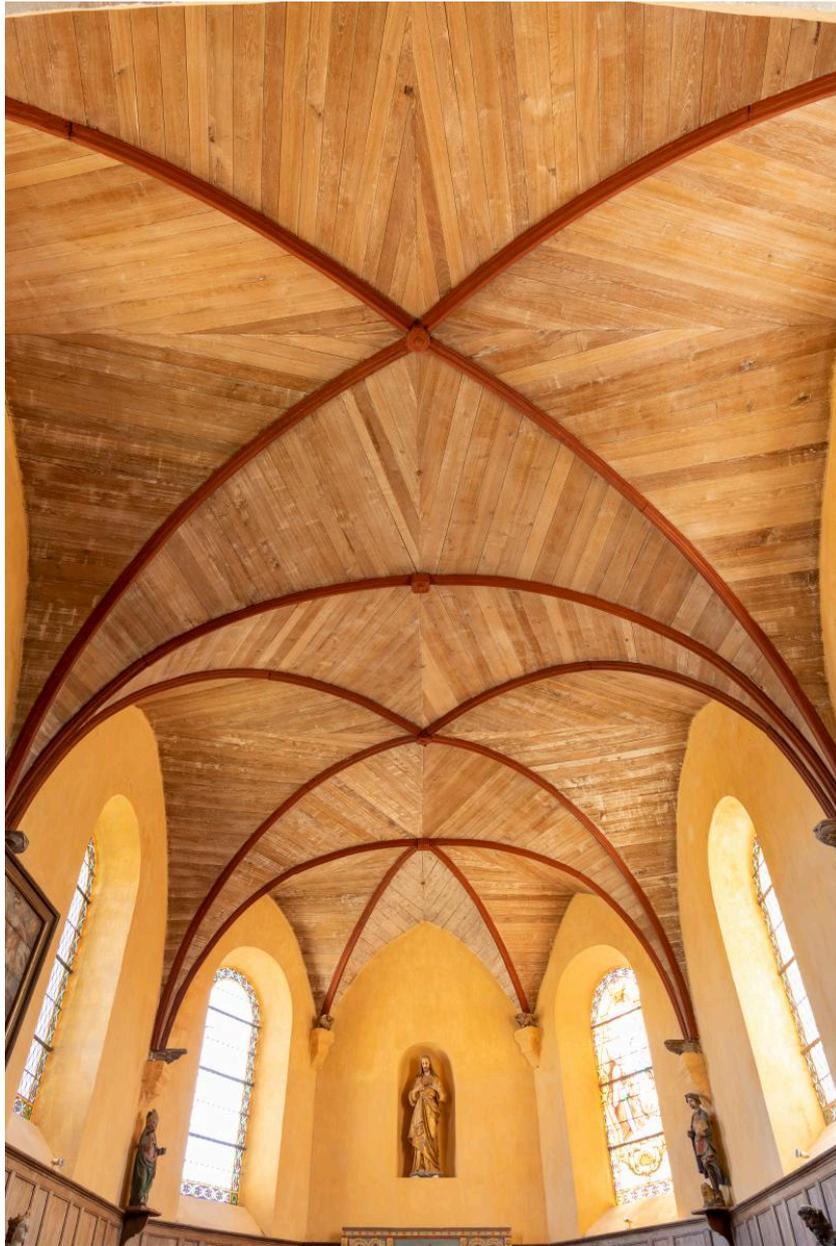
Voûte lambrissée du chœur.
Phot. Marc Kérignard
IVR32_20226000801NUCA

Voûte lambrissée du chœur.

Les principales campagnes de travaux connues pour le 20^e siècle se situent dans les années 1990 : grâce aux aides du conseil général de l'Oise, des réfections sont réalisées dans les maçonneries. Enfin, dans les années 2000, la couverture initialement en tuiles est remplacée par de l'ardoise. La voûte du chœur est restaurée et les lambris d'appui sont remplacés.

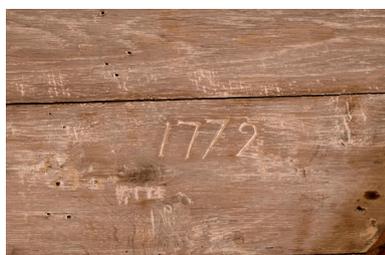
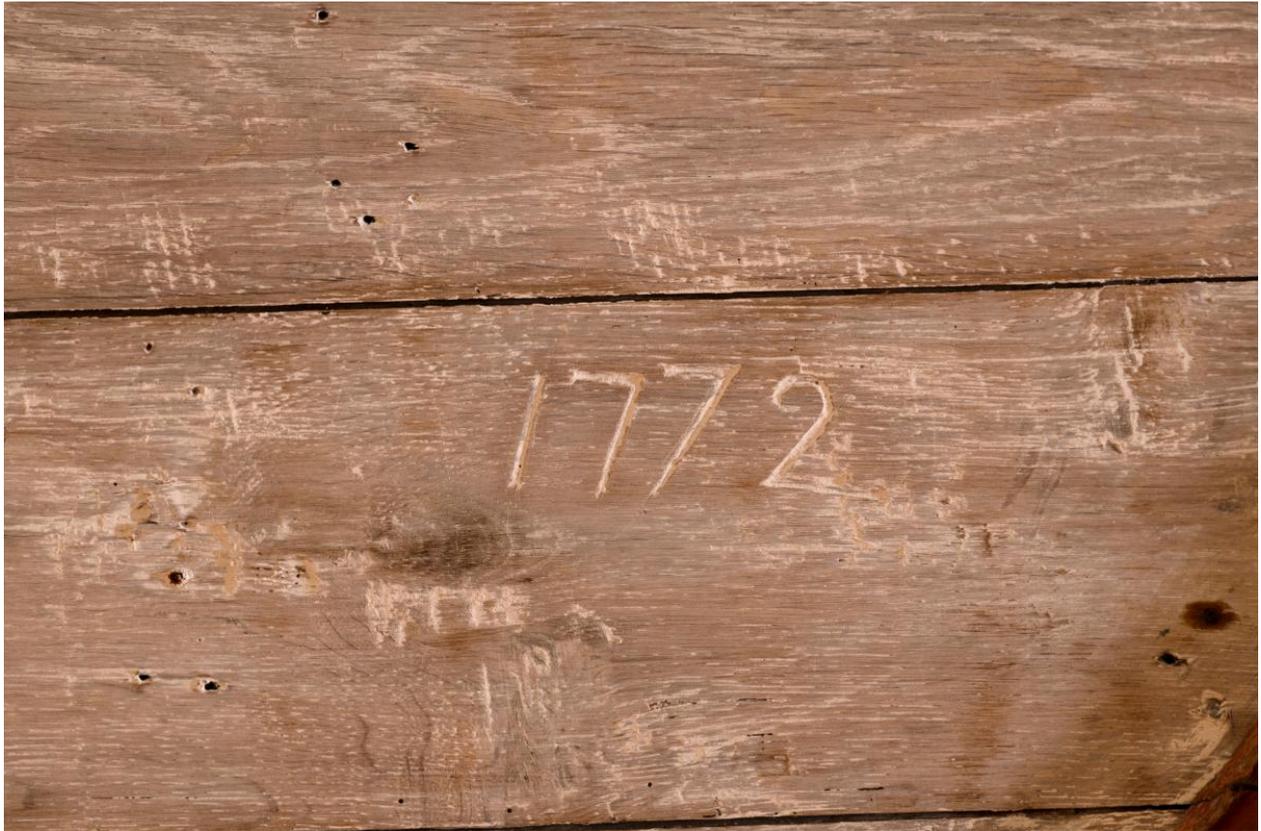
Date "1772" gravée sur la
voûte lambrissée du chœur.
Phot. Marc Kérignard
IVR32_20226000799NUCA

Date "1772" gravée sur la voûte lambrissée du chœur.

Le premier édifice est vraisemblablement reconstruit et agrandi à la fin du 16^e siècle pour le chœur (datation stylistique) et au 17^e siècle pour la nef. La date de 1772 est gravée sur un lambris de la voûte du chœur, indiquant qu'elle a été réalisée dans un second temps. Des culots en pierre laissent supposer l'existence d'une voûte en pierre. A-t-elle été détruite ? N'a-t-elle jamais été achevée ? Des blochets en bois isolés indiquent d'autre part qu'une autre forme de charpente a pu également exister.
