Hauts-de-France, Somme  
Ponthoile  
Romaine  
61 rue du Bonnelle

## Ancienne ferme

Numéro de dossier : IA80007875  
Date de l'enquête initiale : 2004  
Date(s) de rédaction : 2004  
Cadre de l'étude : inventaire préliminaire arrière-pays maritime picard  
Degré d'étude : étudié

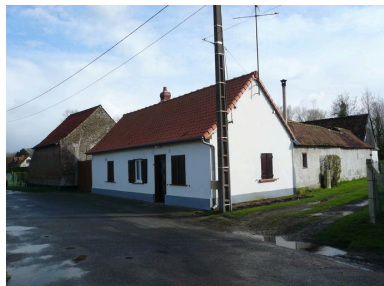
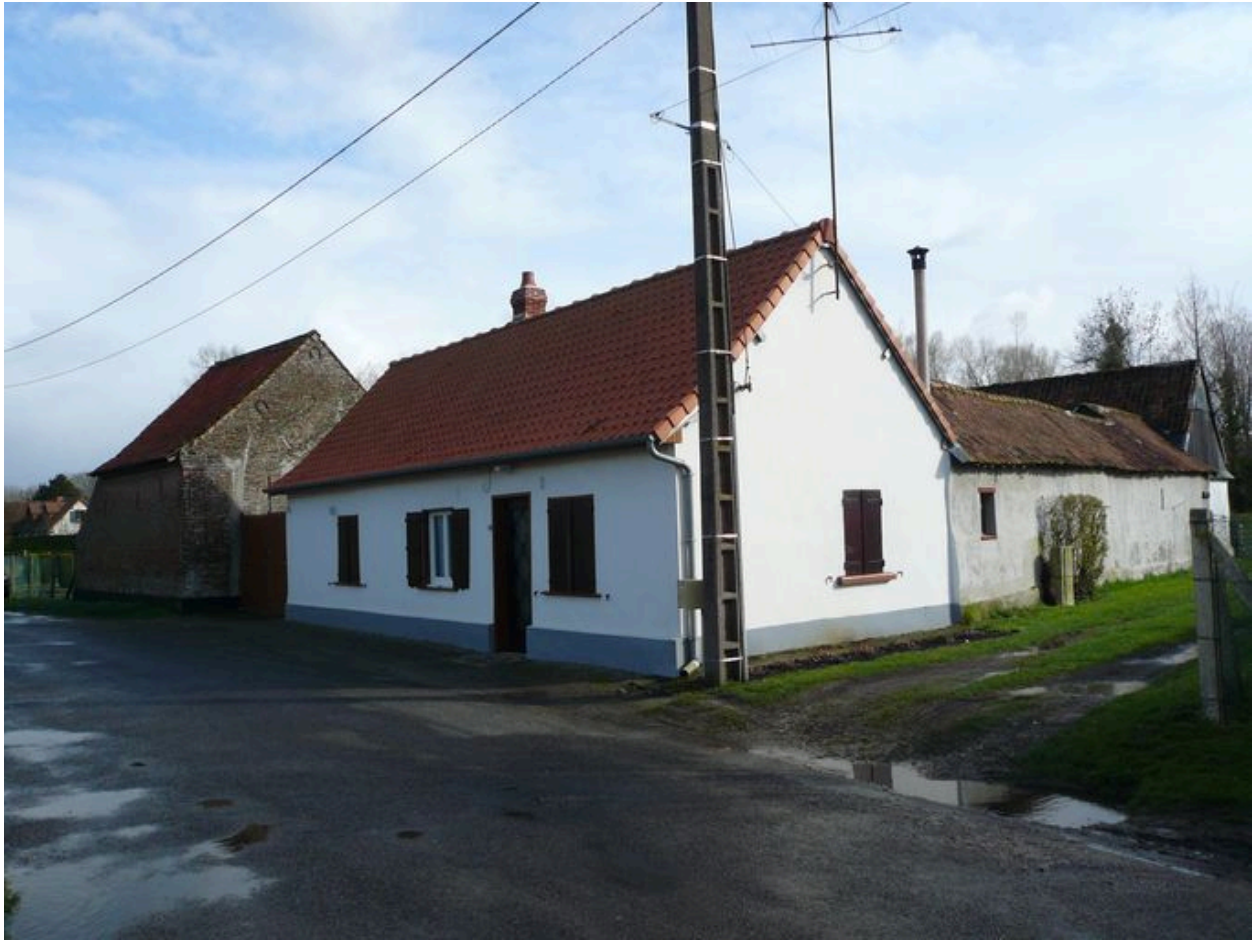
Vue générale.  
Phot. Inès Guérin  
IVR22\_20078005559NUCA

Vue générale.

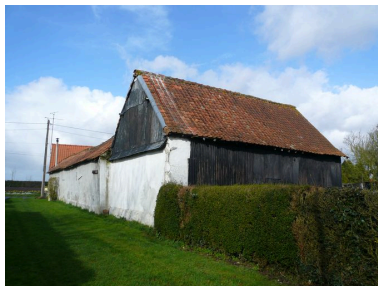
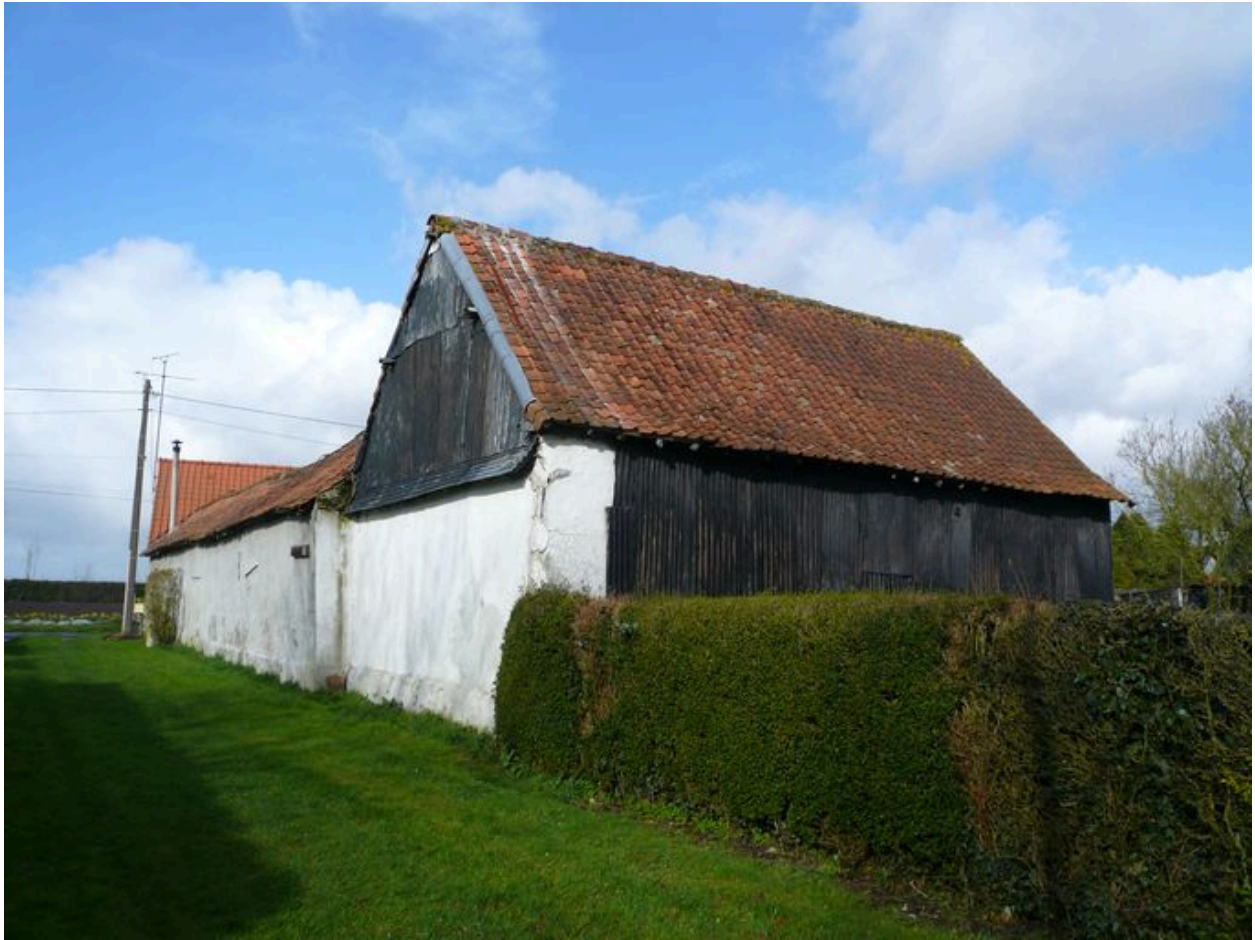
Vue générale postérieure.  
Phot. Inès Guérin  
IVR22\_20078005560NUCA

Vue générale postérieure.

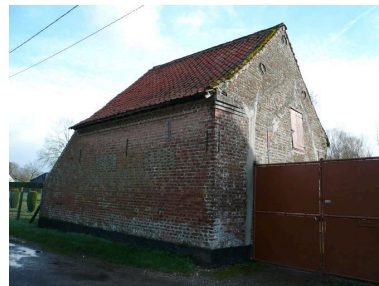
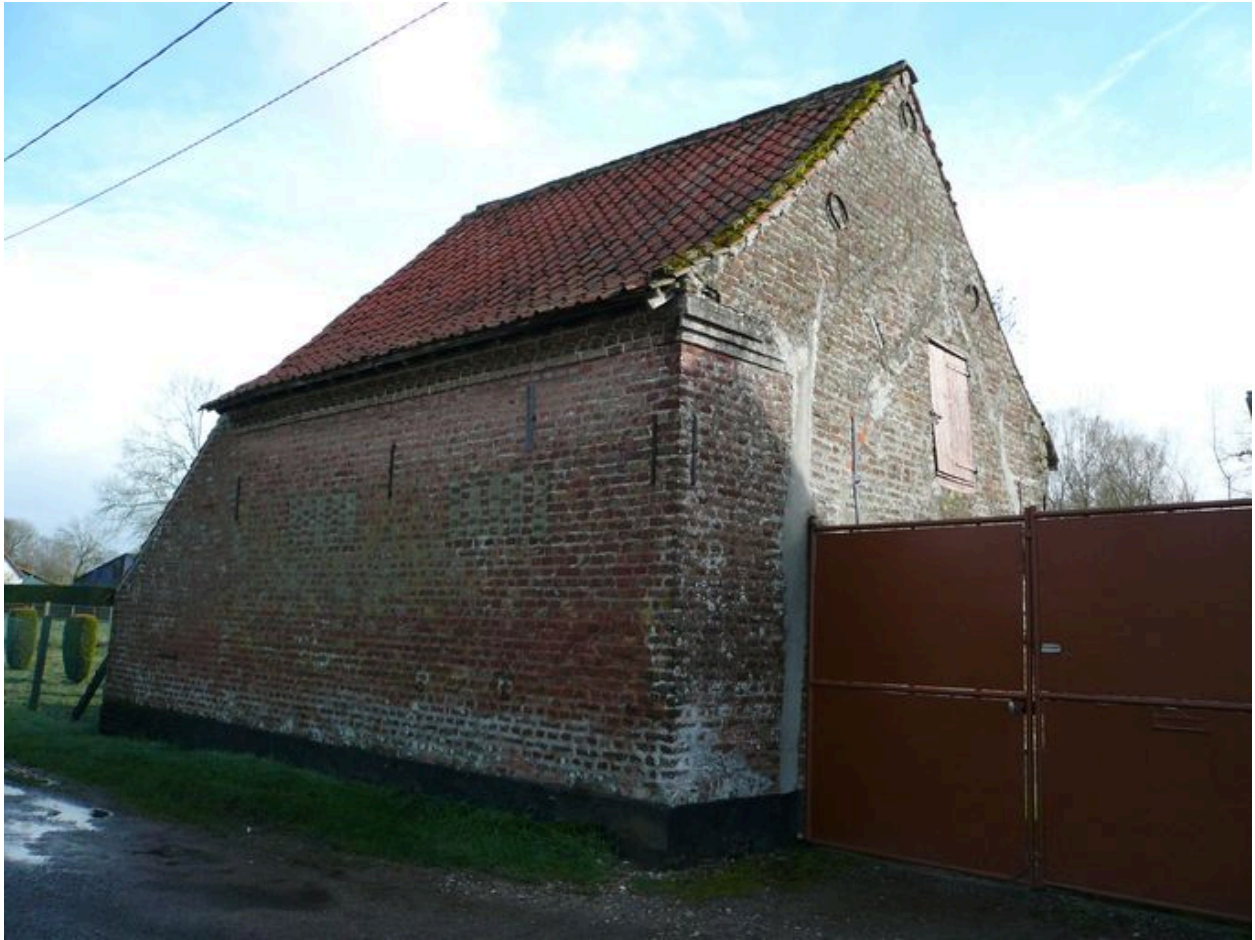
Le logis a été entièrement recouvert d'un enduit. Les aérations des étables sur rue ont été condamnées. La construction située en face de la ferme, de l'autre côté de la voie de circulation, semble dépendre de l'exploitation. Il pourrait s'agir d'une grange (brique pour les murs pignons et torchis pour les murs gouttereaux ; le toit en pannes est plus long sur la face postérieure, créant ainsi une extension du bâtiment au nord). Les pannes picardes servant à la couverture de l'ensemble des bâtiments (mis à part du logis couvert de tuiles modernes) proviennent des tuileries de Mongrole dans le Nord (estampille).  
Statut de la propriété : propriété privée

Vue de l'étable sur rue.  
Phot. Inès Guérin  
IVR22\_20078005561NUCA

Vue de l'étable sur rue.

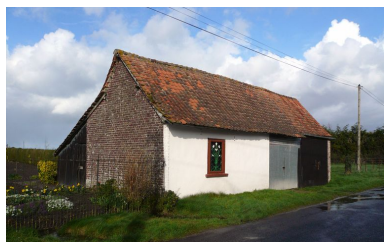
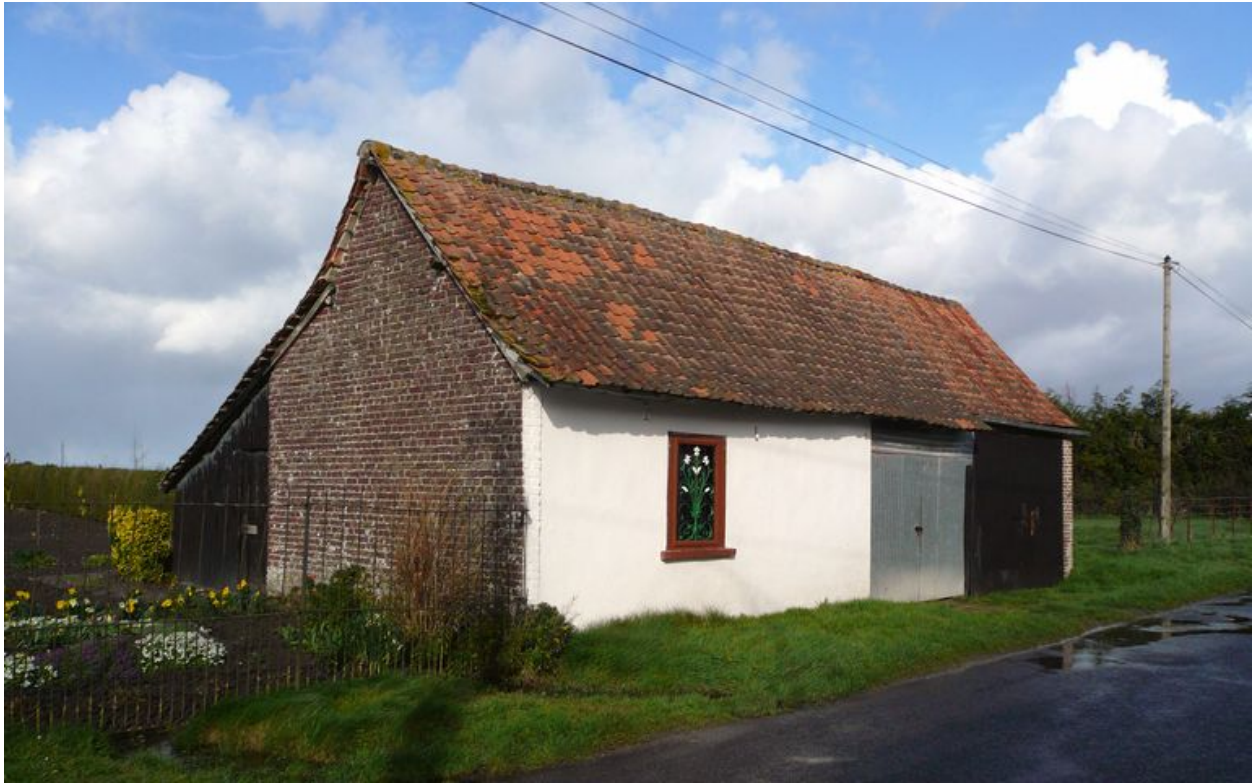
Vue du bâtiment situé de l'autre côté de la route et qui pourrait appartenir à la ferme.  
Phot. Inès Guérin  
IVR22\_20078005563NUCA

Vue du bâtiment situé de l'autre côté de la route et qui pourrait appartenir à la ferme.
