Hauts-de-France, Somme
Ponthoile
Romaine
61 rue du Bonnelle

Ancienne ferme

Numéro de dossier : IA80007875
Date de l'enquête initiale : 2004
Date(s) de rédaction : 2004
Cadre de l'étude : inventaire préliminaire arrière-pays maritime picard
Degré d'étude : étudié

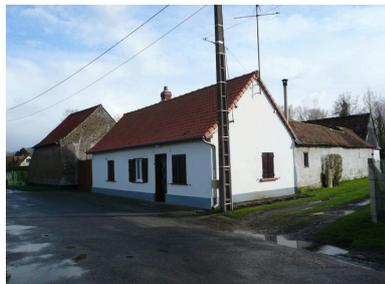
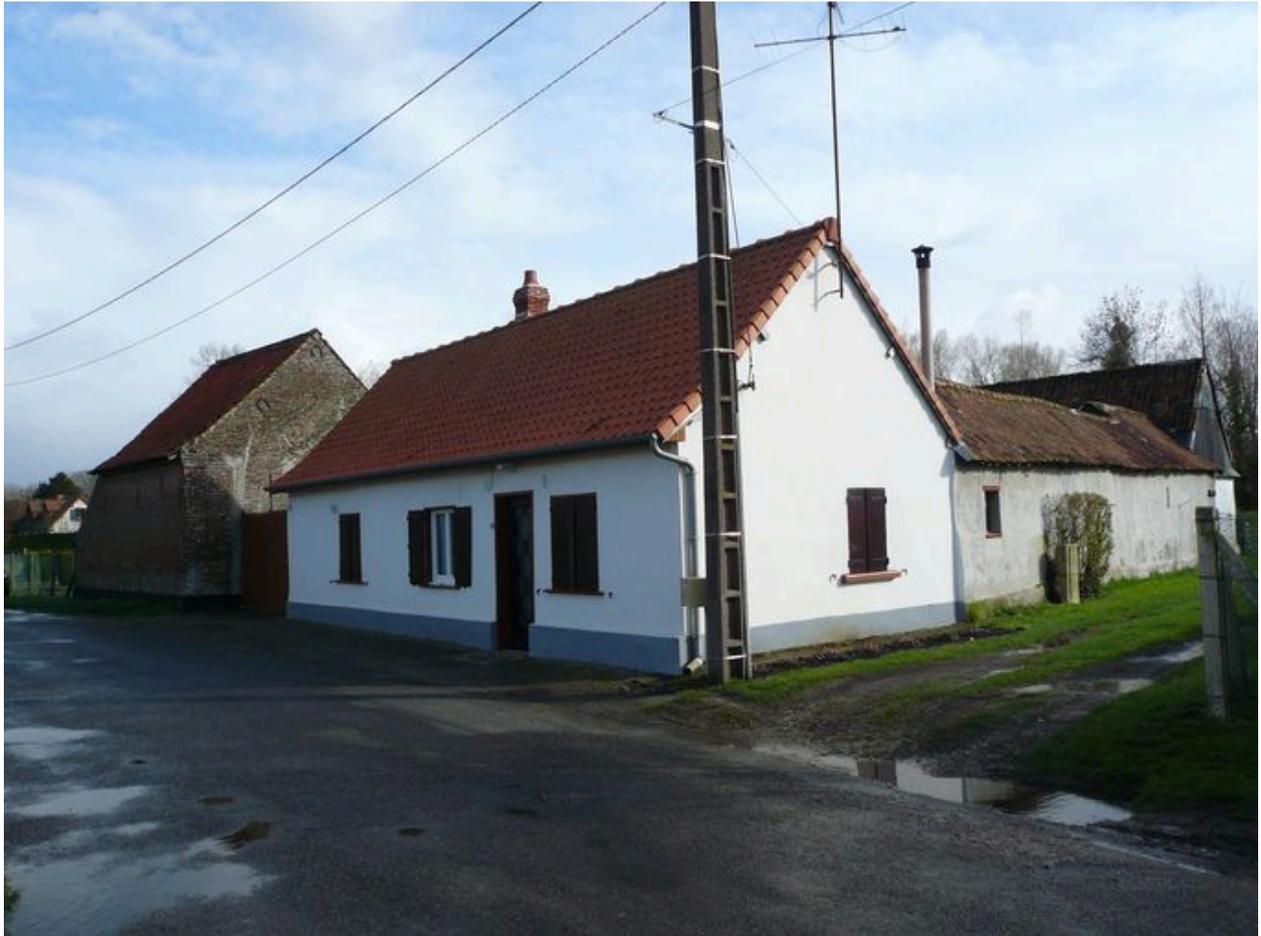
Vue générale.
Phot. Inès Guérin
IVR22_20078005559NUCA

Vue générale.

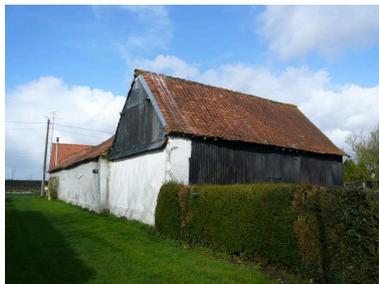
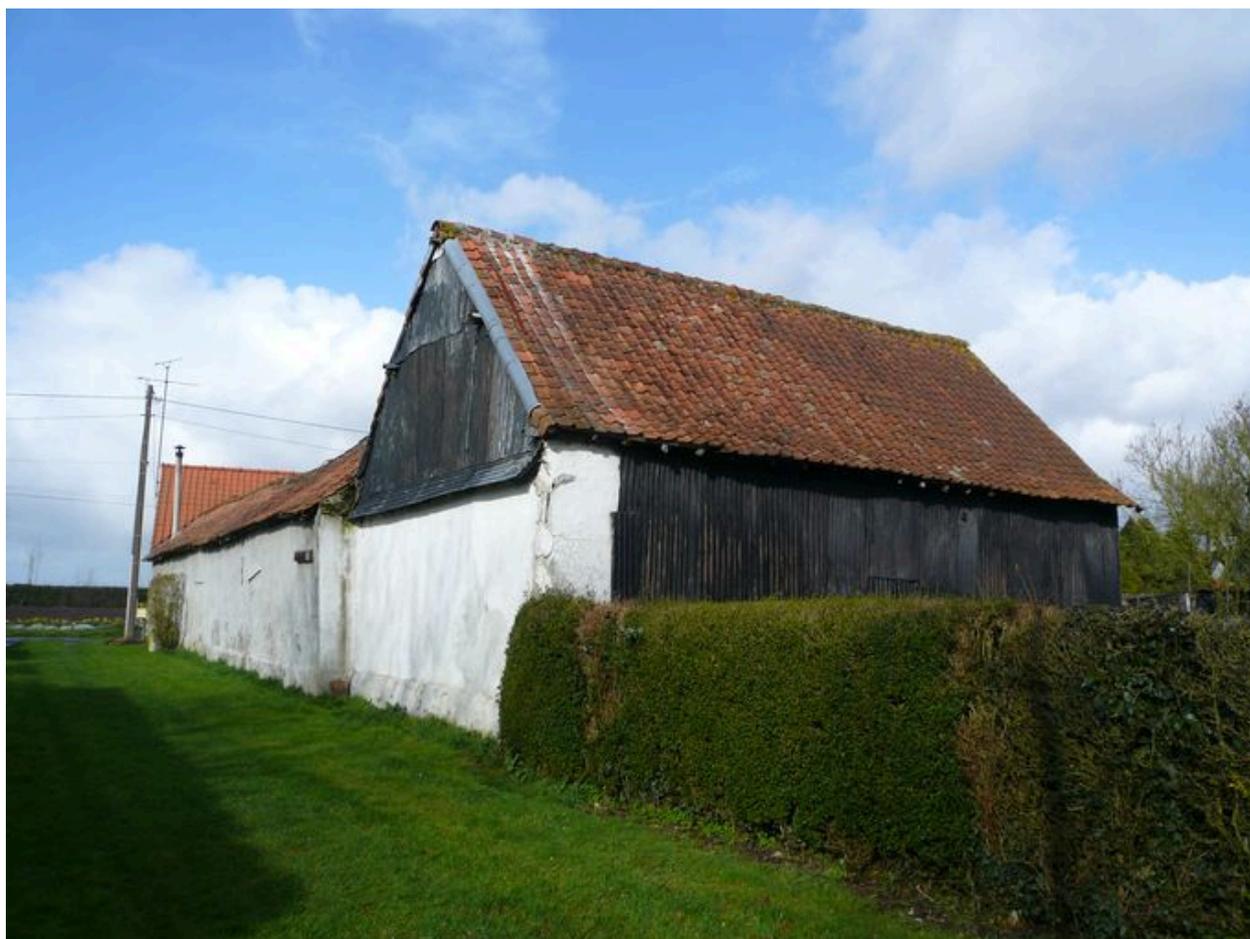
Vue générale postérieure.
Phot. Inès Guérin
IVR22_20078005560NUCA

Vue générale postérieure.

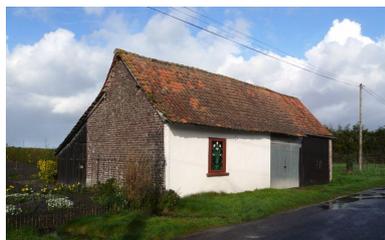
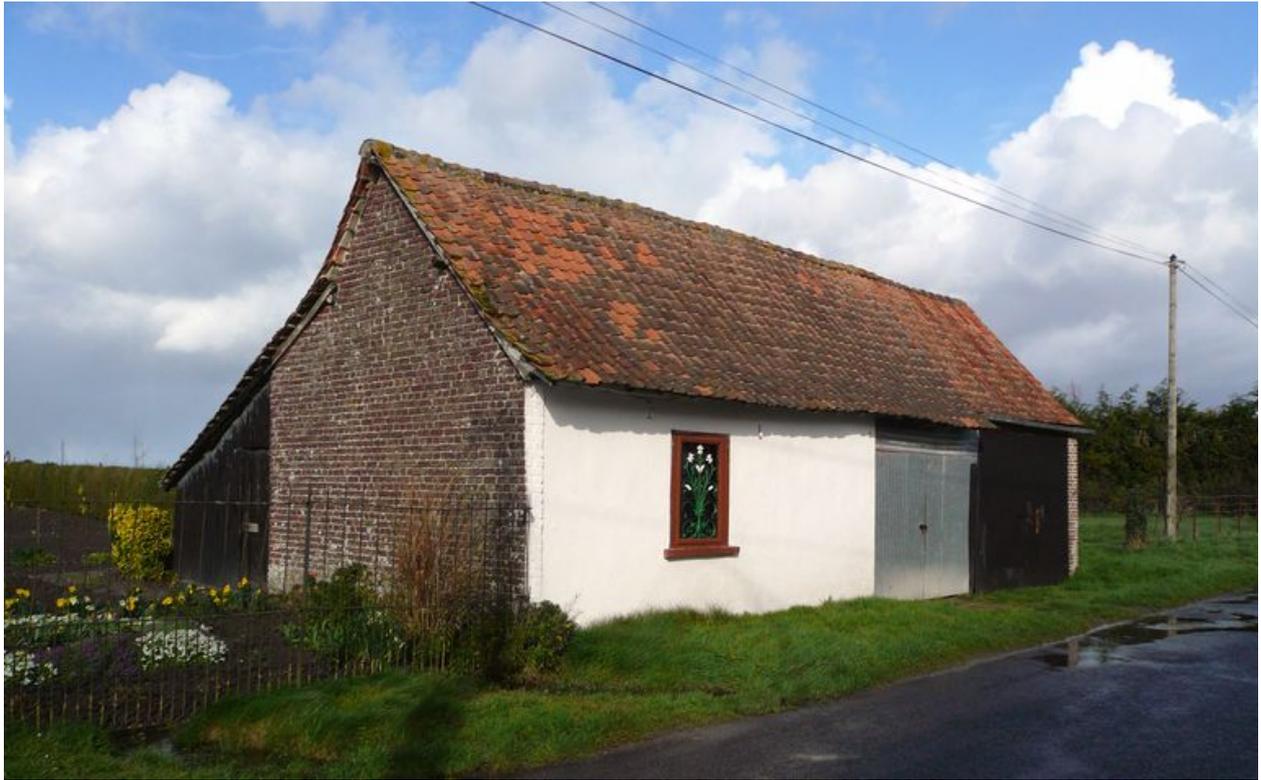
Vue du bâtiment situé de l'autre côté de la route et qui pourrait appartenir à la ferme.
Phot. Inès Guérin
IVR22_20078005563NUCA

Vue du bâtiment situé de l'autre côté de la route et qui pourrait appartenir à la ferme.
