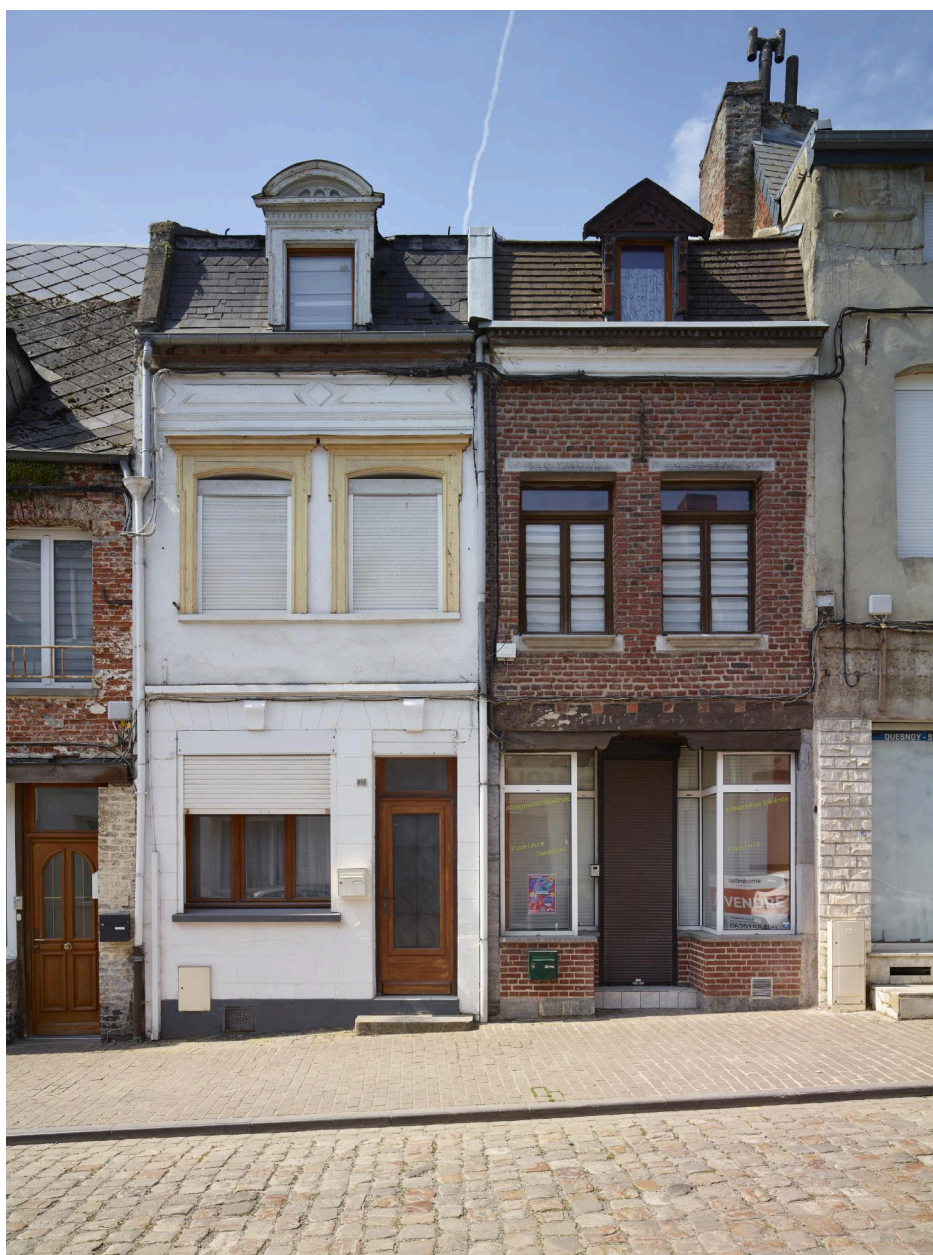
IVR32_20235901031NUCA

Maison fin XVIIIe siècle : pignons débordants, toiture brisée avec lucarne à fronton, premier niveau enduit avec décor de faux appareil et second niveau recouvert d'enduit lisse, tables décoratives dans le bandeau d'attique, chambranles à crosettes avec archivolte moulurée horizontale sur le cadre en arc segmentaire de la baie - 11, rue Joffre (maison de gauche).
