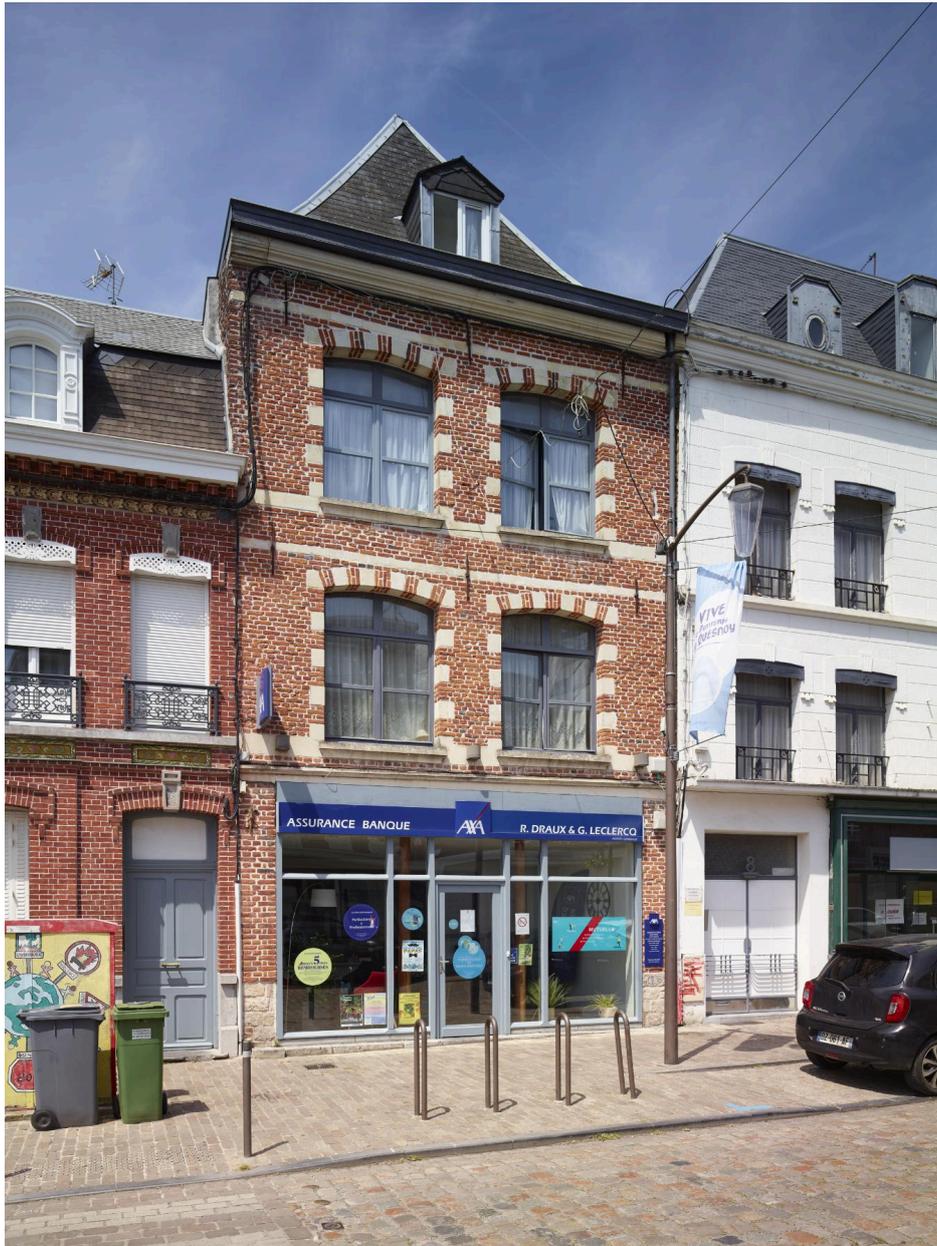
IVR32\_20235901053NUCA

Vue de face : la toiture à longs pans et croupe ainsi que l'alternance de brique et de moellons de calcaire dans l'entourage des baies sont typiques de la 1ère moitié du XVIIIème siècle.
