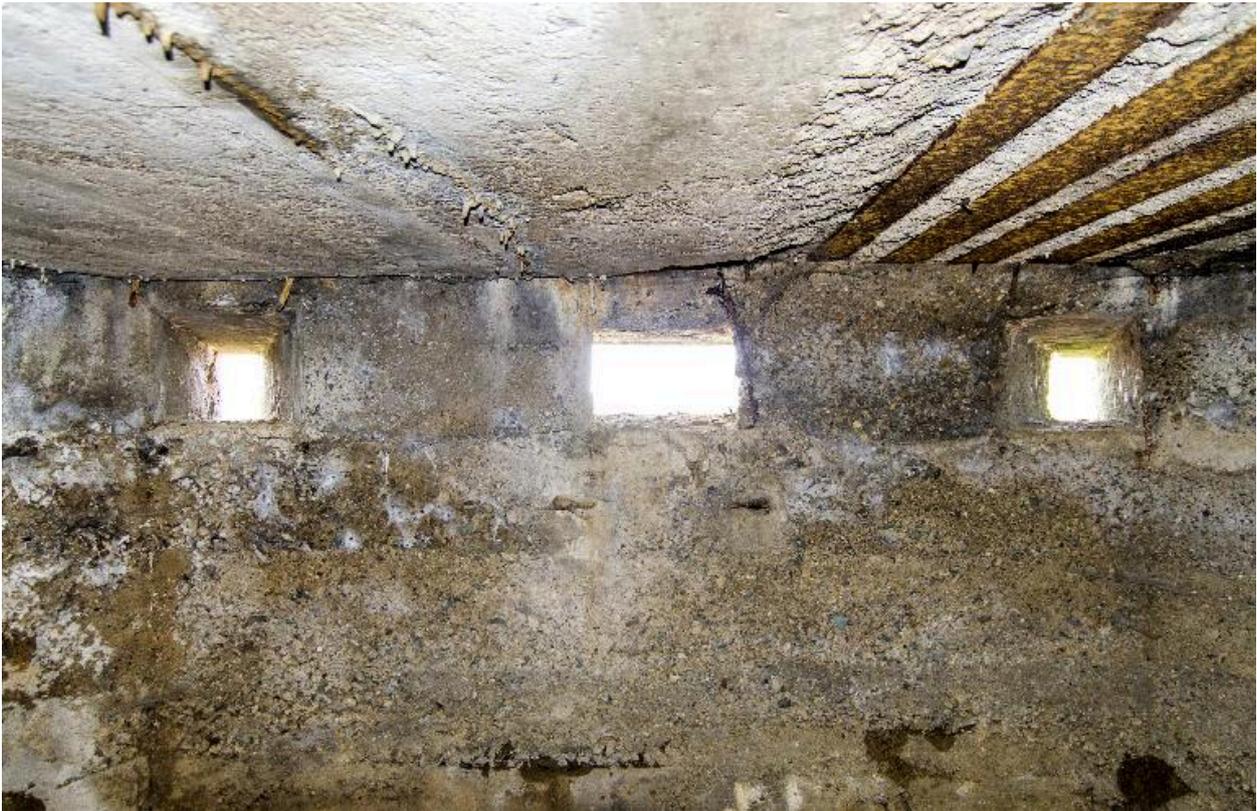
IVR32\_20175900988NUCA

Vue intérieure, embrasures du mur nord-ouest. A la base de l'ouverture centrale, on note la présence de gonds. Ceux-ci attestent peut-être un chalit aujourd'hui disparu.
