[IA59005699] Le patrimoine bâti du Quesnoy : caractéristiques architecturales du bâti vernaculaire

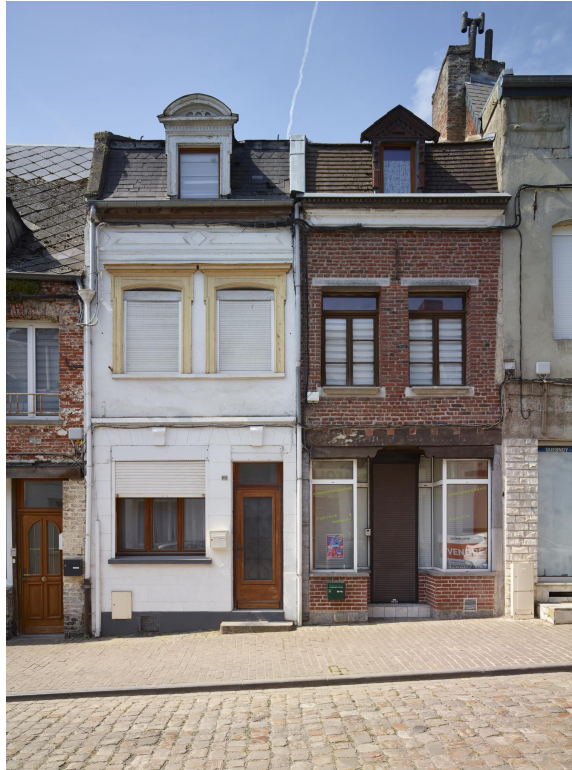
IVR32\_20235901031NUCA

**Maison fin XVIIIe siècle : pignons débordants, toiture brisée avec lucarne à fronton, premier niveau enduit avec décor de faux appareil et second niveau recouvert d'enduit lisse, tables décoratives dans le bandeau d'attique, chambranles à crosettes avec archivolte moulurée horizontale sur le cadre en arc segmentaire de la baie - 11, rue Joffre (maison de gauche).**
