[IA59005699] Le patrimoine bâti du Quesnoy : caractéristiques architecturales du bâti vernaculaire

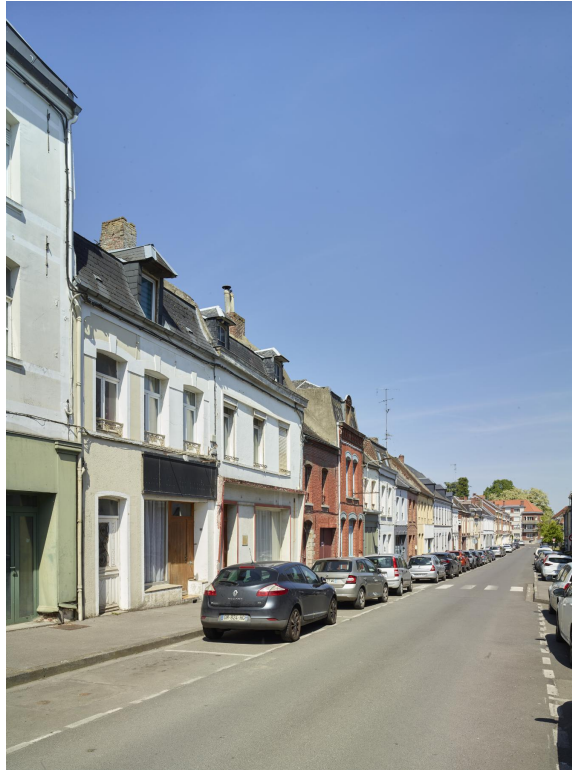
IVR32\_20255900520NUCA

**Rue Thiers - côté impair, vue partielle orientée nord-sud : exemple de juxtaposition de bâtis de périodes différentes. Se succèdent deux maisons du XVIIIe siècle reprises au XIXe pour y intégrer des vitrines, une maison de la seconde moitié du XIXe siècle reconnaissable à ses briques émaillées, une maison enduite en nid d'abeille typique du début du XVIIIe siècle, deux maisons de maître du XIXe et un rang de maisons de la Seconde Reconstruction.**
