[IA59005995] Maison à boutique à pignon sur rue

[IA59005699] Le patrimoine bâti du Quesnoy : caractéristiques architecturales du bâti vernaculaire

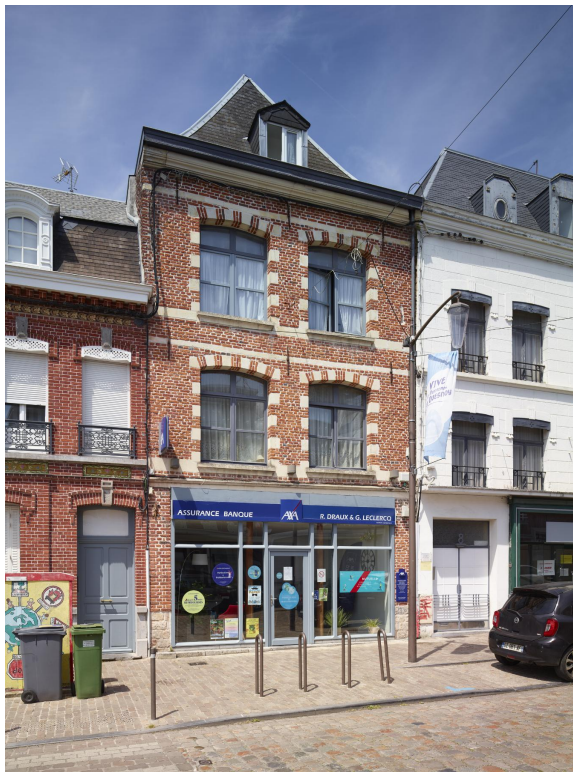
IVR32\_20235901053NUCA

**Vue de face : la toiture à longs pans et croupe ainsi que l'alternance de brique et de moellons de calcaire dans l'entourage des baies sont typiques de la 1ère moitié du XVIIIème siècle.**
