[IA59004876] Casemate à mitrailleuse 318

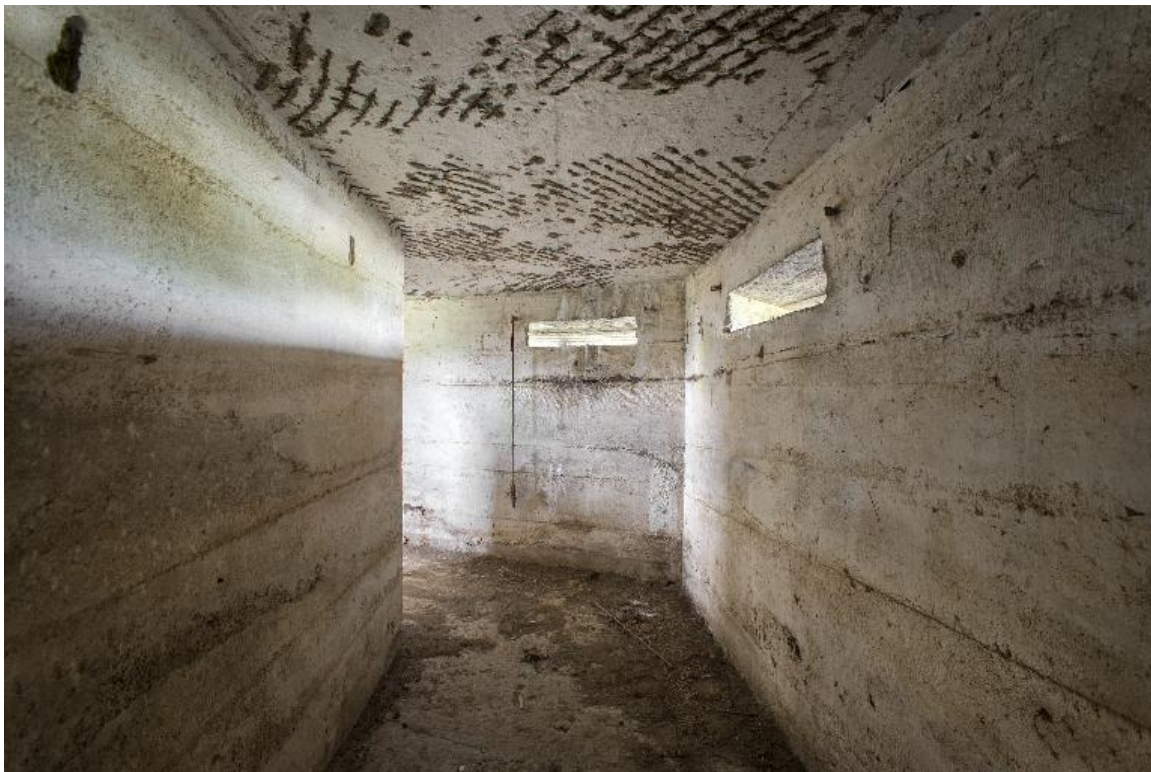
IVR32\_20175900546NUCA

**Premier étage, coursière de tir, vers l'est, au grand-angulaire. Des volets horizontaux permettaient d'occulter les embrasures de tir. A droite, on en distingue encore les dispositifs d'attache au mur que le crochet de maintien au plafond**
