[IA59005699] Le patrimoine bâti du Quesnoy : caractéristiques architecturales du bâti vernaculaire

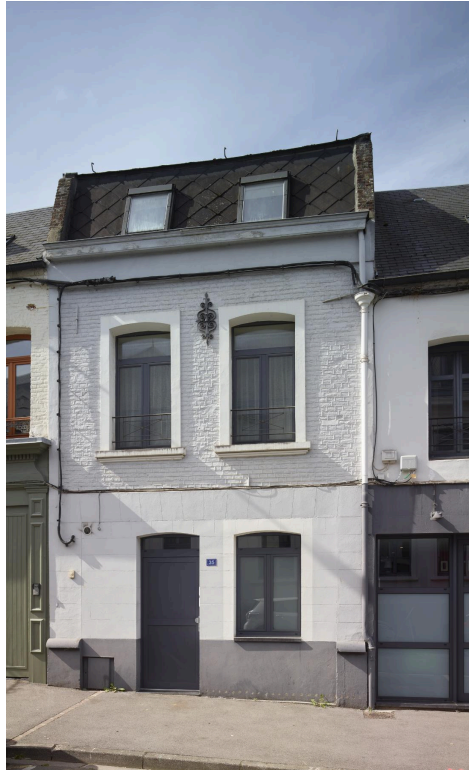
IVR32\_20245900810NUCA

**Maison, première moitié du XVIIIe siècle : pignons débordants et toiture brisée s'achevant par un cheneau, premier niveau recouvert d'un enduit posé en bossage plat continu et second niveau simplement badigeonné, fer d'ancrage ouvragé - 35, rue Thiers.**
