[IA59005699] Le patrimoine bâti du Quesnoy : caractéristiques architecturales du bâti vernaculaire

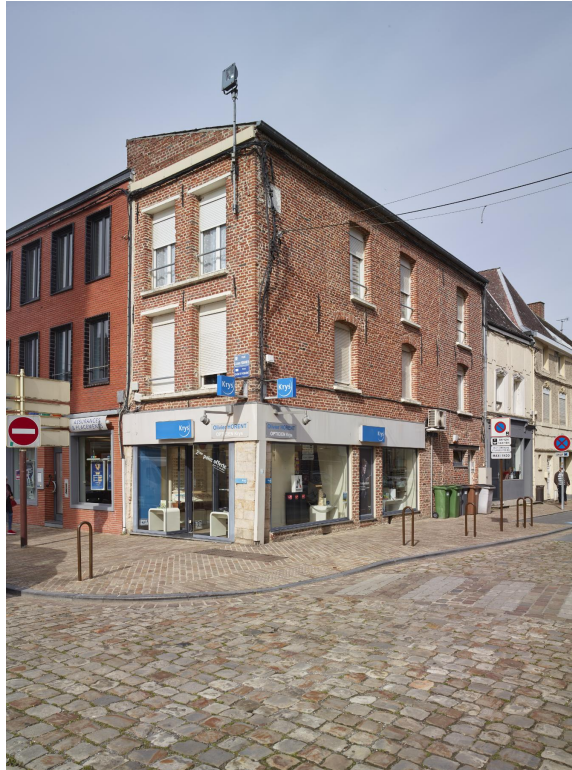
IVR32\_20245900320NUCA

**Angle rues Fournier et Thiers : exemple de juxtaposition d'époques constructives. De gauche à droite : maison rebâtie dans les années 1950 avec ses entourages de baies en brique émaillée, maison de la première moitié du XIXe siècle entièrement en brique, y compris le soubassement, et maisons du XVIIIe siècle reconnaissables à leur croupe et à la présence d'enduit nid d'abeille.**
