Hauts-de-France, Somme
Vaux-en-Amiénois
Eglise paroissiale Saint-Firmin

Croix : Christ en croix (n° 2)

Numéro de dossier : IM80000400
Date de l'enquête initiale : 1999
Date(s) de rédaction : 2000
Cadre de l'étude : inventaire topographique canton de Villers-Bocage, mobilier et objets religieux
Degré d'étude : étudié

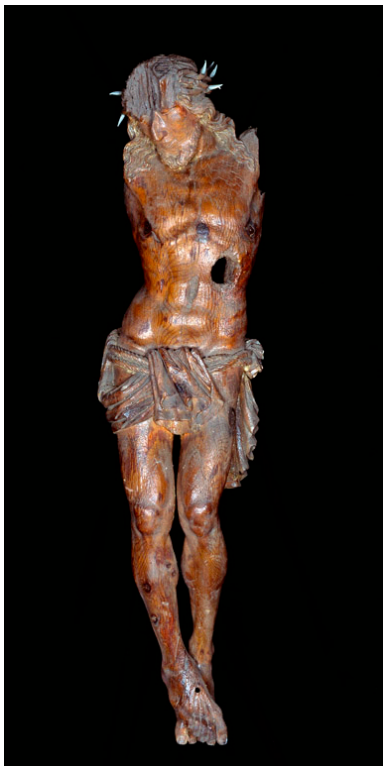
La croix a disparu. Le bras gauche du Christ manque. Le bras droit est conservé, mais désolidarisé du corps. On note en outre un important manque sur la tête du Christ, et un trou rond dans le flanc. Le bois est entièrement décapé.

Vue générale.
Phot. Irwin Leullier
IVR22_19998001379XA

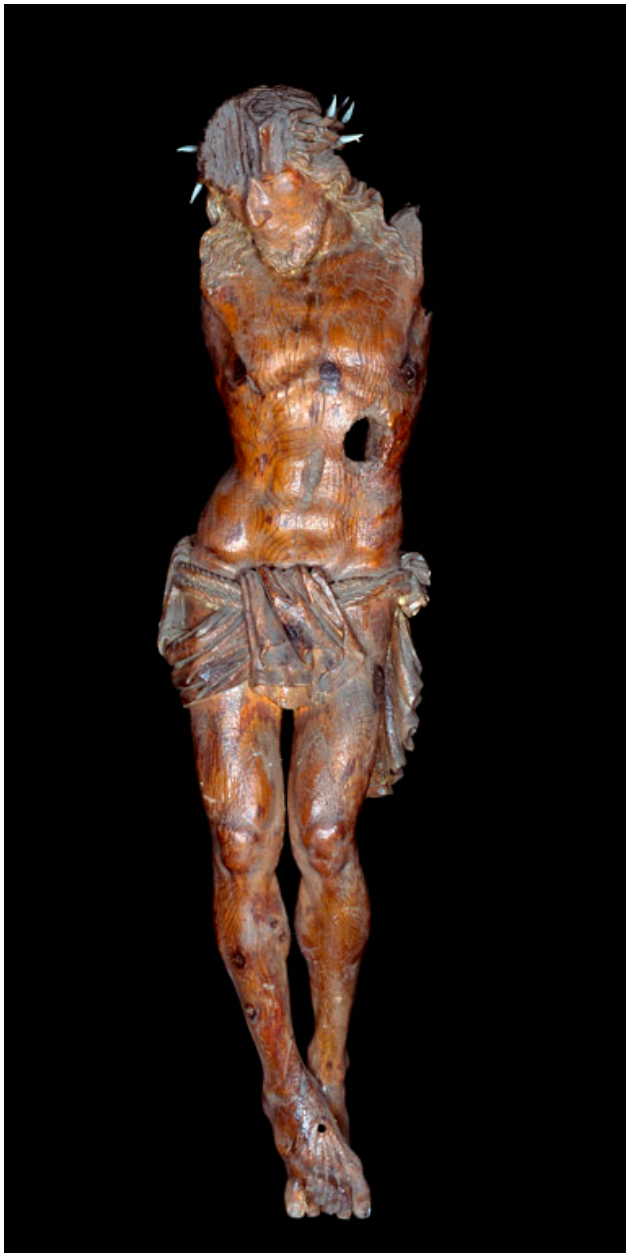
Vue générale.
