Hauts-de-France, Aisne
Vervins
Eglise paroissiale Notre-Dame, place de l' Eglise

Statue (demi-nature) : Vierge à l'Enfant

Numéro de dossier : IM02001775
Date de l'enquête initiale : 1999
Date(s) de rédaction : 2000
Cadre de l'étude : inventaire topographique ville de Vervins, mobilier et objets religieux
Degré d'étude : étudié

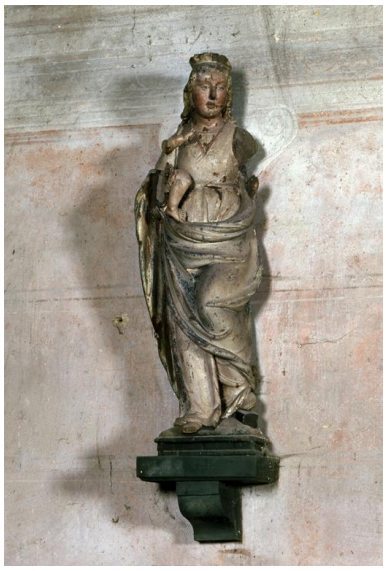
Vue de l'oeuvre.
Phot. Marie-Laure Monnehay-Vulliet
IVR22_19990202609XA

oeuvre mutilée , mauvais état , repeint , traces de peinture

La Vierge a perdu ses bras, réduits à l'état de moignon, sa couronne est mutilée, seul subsiste de l'Enfant Jésus une partie de son corps, sa jambe et son bras droit. Quelques attaques d'insectes xylophages. L'œuvre a été sur-peinte, traces de plusieurs couches successives de polychromie.
