Hauts-de-France, Oise
Beauvais
cathédrale Saint-Pierre

Calvaire (n° 1)

Numéro de dossier : IM60000636
Date de l'enquête initiale : 1996
Date(s) de rédaction : 1996, 2014
Cadre de l'étude : mobilier et objets religieux la cathédrale de Beauvais
Degré d'étude : étudié

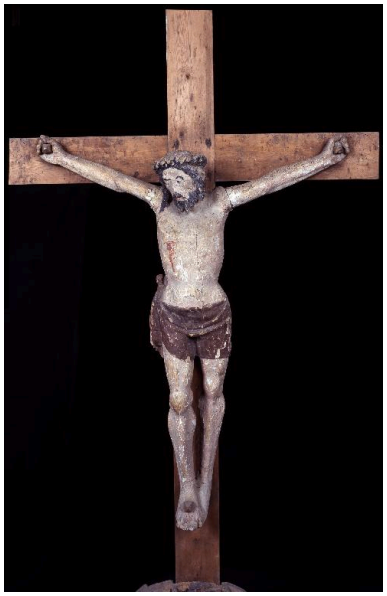
Vue d'ensemble.
Phot. Laurent Jumel
IVR22_19966001703XA

Il y a une attaque de vers à certains endroits, la polychromie est très abîmée et fragile. La croix est moderne. L’œuvre a été réparée au niveau du pied de saint Jean.
