Hauts-de-France, Aisne
Taillefontaine
Église paroissiale Notre-Dame, route de Compiègne, chemin du Thimet

Statuette : saint Jean-Baptiste

Numéro de dossier : IM02001233
Date de l'enquête initiale : 1992
Date(s) de rédaction : 1992
Cadre de l'étude : inventaire topographique canton de Villers-Cotterêts, mobilier et objets religieux
Degré d'étude : étudié
Référence du dossier Monument Historique : PM02002363

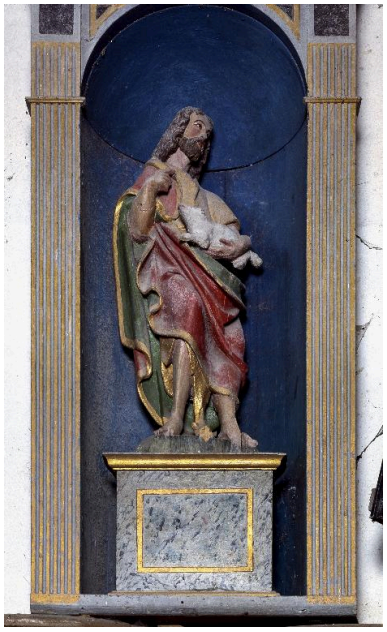
Vue générale.
Phot. Thierry Lefébure
IVR22_19920202559XA

repeint

La polychromie actuelle n'est probablement pas celle d'origine et, soit la recouvre, soit la remplace. Il manque la partie antérieure de la base de la statue, une partie du pied gauche du saint, et l'avant de la tête du chameau, qui ont été brisés.
