Hauts-de-France, Aisne
Taillefontaine
Église paroissiale Notre-Dame, route de Compiègne, chemin du Thimet

Statue (demi-nature) : pape (saint Pierre ?)

Numéro de dossier : IM02001231
Date de l'enquête initiale : 1992
Date(s) de rédaction : 2002
Cadre de l'étude : inventaire topographique canton de Villers-Cotterêts, mobilier et objets religieux
Degré d'étude : étudié

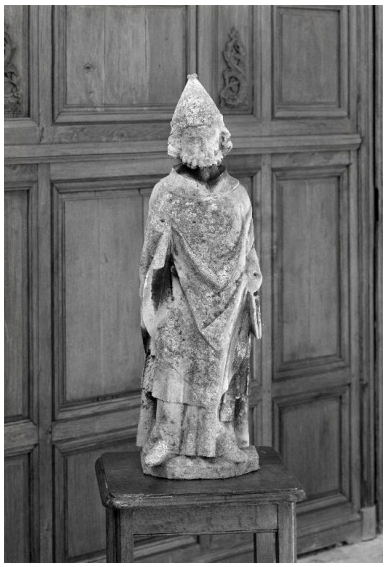
Il manque les deux avant-bras qui avaient déjà dû être refixés comme en témoignent les deux trous percés dans la statue. La situation de l'œuvre à l'extérieur a entraîné le noircissement de certaines parties par la pollution, la forte usure du calcaire - surtout au niveau du visage -, et une attaque de la pierre par du lichen. La statue est actuellement déposée dans l'église.

La statue, vue de face.
Phot. Thierry Lefébure
IVR22_20020200416X
