Hauts-de-France, Oise
Tourly
Eglise paroissiale Saint-Clair, rue Haute

Verrière figurée (verrière mariale) : la Vierge des litanies (baie 0)

Numéro de dossier : IM60001710
Date de l'enquête initiale : 2013
Date(s) de rédaction : 2013
Cadre de l'étude : enquête thématique régionale les litanies de la Vierge, mobilier et objets religieux
Degré d'étude : étudié
Référence du dossier Monument Historique : PM600001615

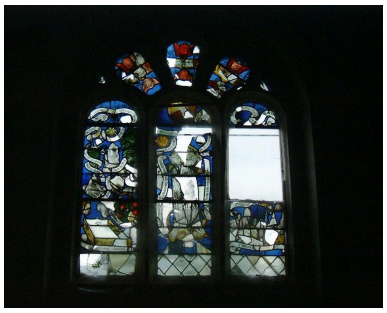
Vue générale.
Phot. Isabelle Isnard
IVR22_20006001361NUC1A

Le vitrail est dans un état lacunaire. On remarque la présence de plombs de casse sur une grande partie des vitraux, ainsi que du verre assemblé en macédoine dans la partie inférieure de la lancette droite. De nombreux panneaux sont tombés ou menaçaient de chuter malgré la présence d'un grillage de protection, c'est pourquoi ils sont actuellement en cours de restauration.

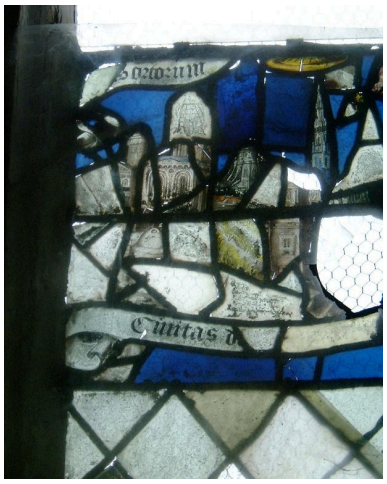
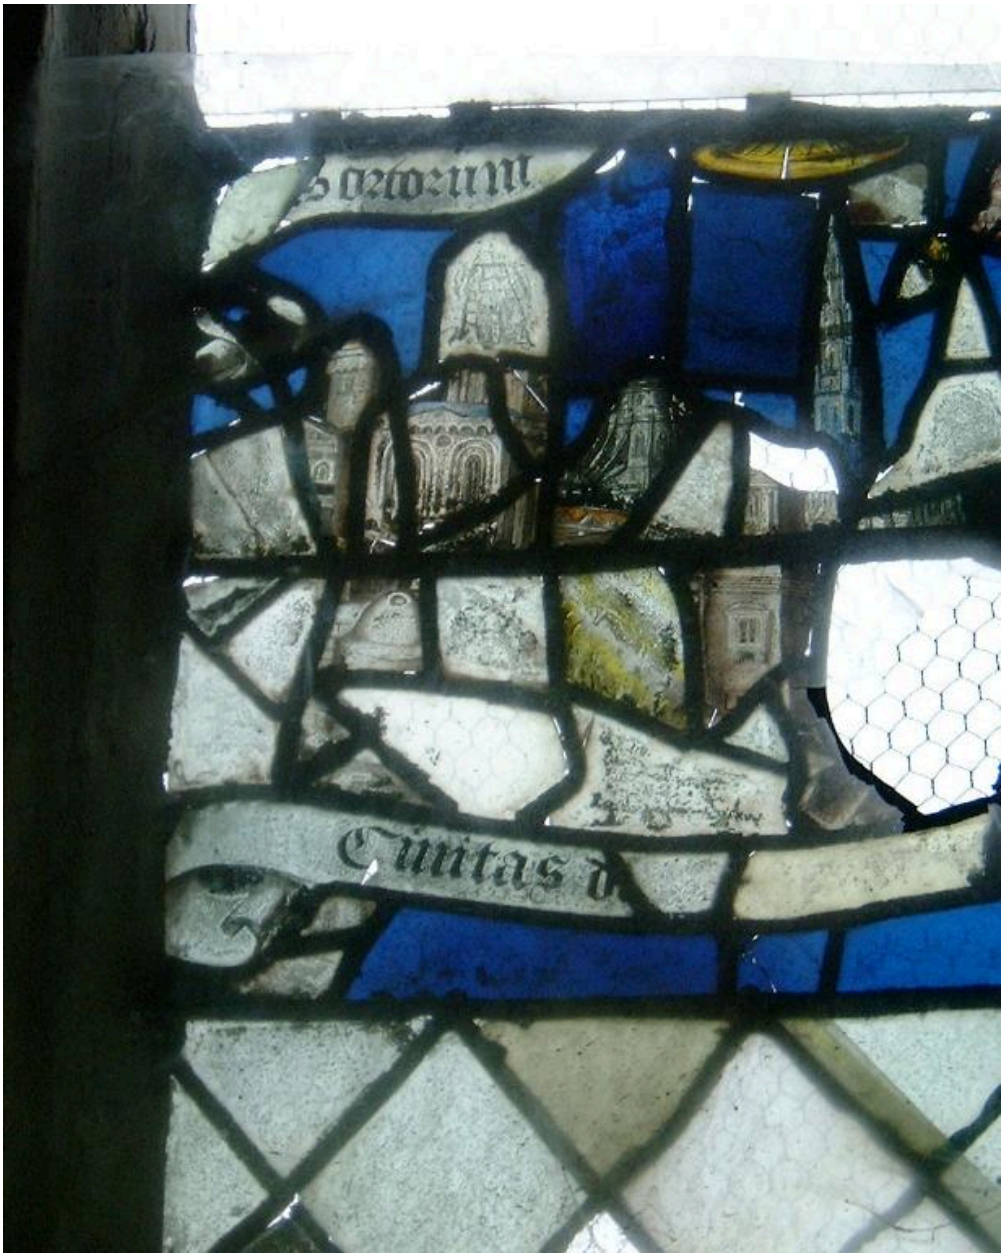
Détail de la partie inférieure
de la lancette droite.
Phot. Isabelle Isnard
IVR22_20006001360NUC1A

La lancette droite est dépouillée des emblèmes qu'elle contenait, hormis la Jérusalem Céleste qui est reconnaissable malgré son assemblage en macédoine. Le tympan contient des morceaux de phylactères répartis par fragments dans les cinq jours de réseau. Chaque morceau est figuré entre une paire de chérubins rouges répartis verticalement de part et d'autre des phylactères.
