Hauts-de-France, Aisne
Taillefontaine
Église paroissiale Notre-Dame, route de Compiègne, chemin du Thimet

Chemin de croix

Numéro de dossier : IM02001226
Date de l'enquête initiale : 1992
Date(s) de rédaction : 2002
Cadre de l'étude : inventaire topographique canton de Villers-Cotterêts, mobilier et objets religieux
Degré d'étude : étudié

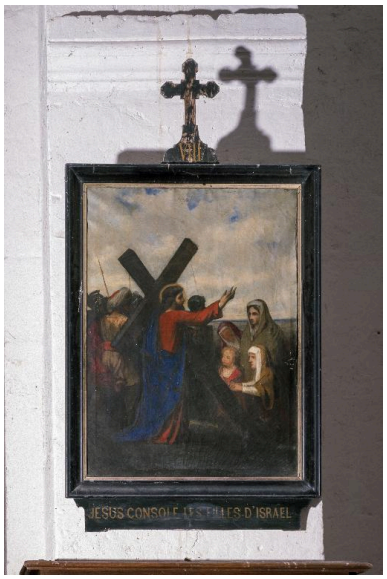
Vue générale de la 8e station : Jésus console les filles d'Israël.
Phot. Thierry Lefébure
IVR22_20020200425XA
