Hauts-de-France, Aisne  
Aubenton  
2 rue du Jeton,

## **Bas-relief : armoiries soutenues par des lions**

Numéro de dossier : IM02001738  
Date de l'enquête initiale : 1998  
Date(s) de rédaction : 2000  
Cadre de l'étude : inventaire topographique canton d'Aubenton  
Degré d'étude : étudié

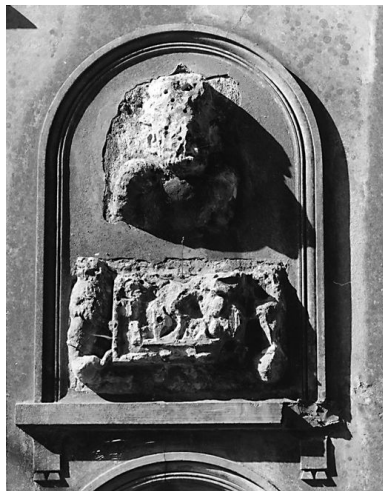
IVR22\_19990205461X

Le bas-relief est orné de deux lions assis de profil encadrant un cartouche contenant des armoiries non lisibles. L'élément supérieur est orné de rinceaux de végétaux.

L'œuvre est dans un très mauvais état de conservation, très affectée par l'action des éléments naturels : la pierre se délite et s'effrite. Les reliefs, en particulier les armoiries, sont devenus illisibles.

Vue générale.

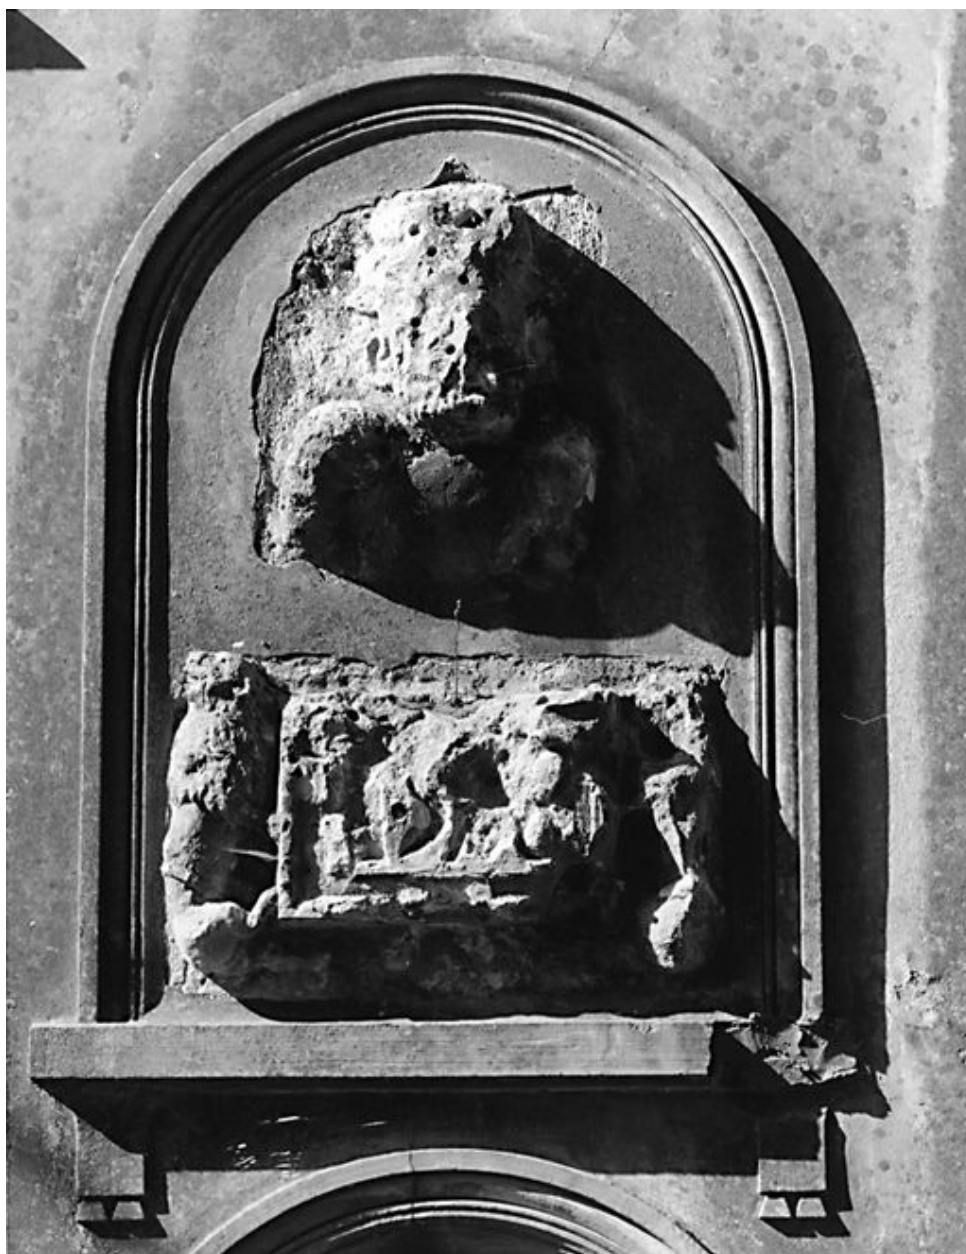
IVR22\_19990205461X

Vue générale.
