Hauts-de-France, Oise
Mory-Montcrux
rue de l' Église

Église paroissiale Saint-Marc

Numéro de dossier : IA60005464

Cadre de l'étude : inventaire topographique Communauté de communes Oise Picarde

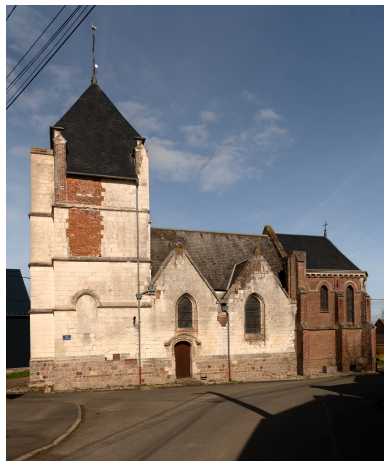
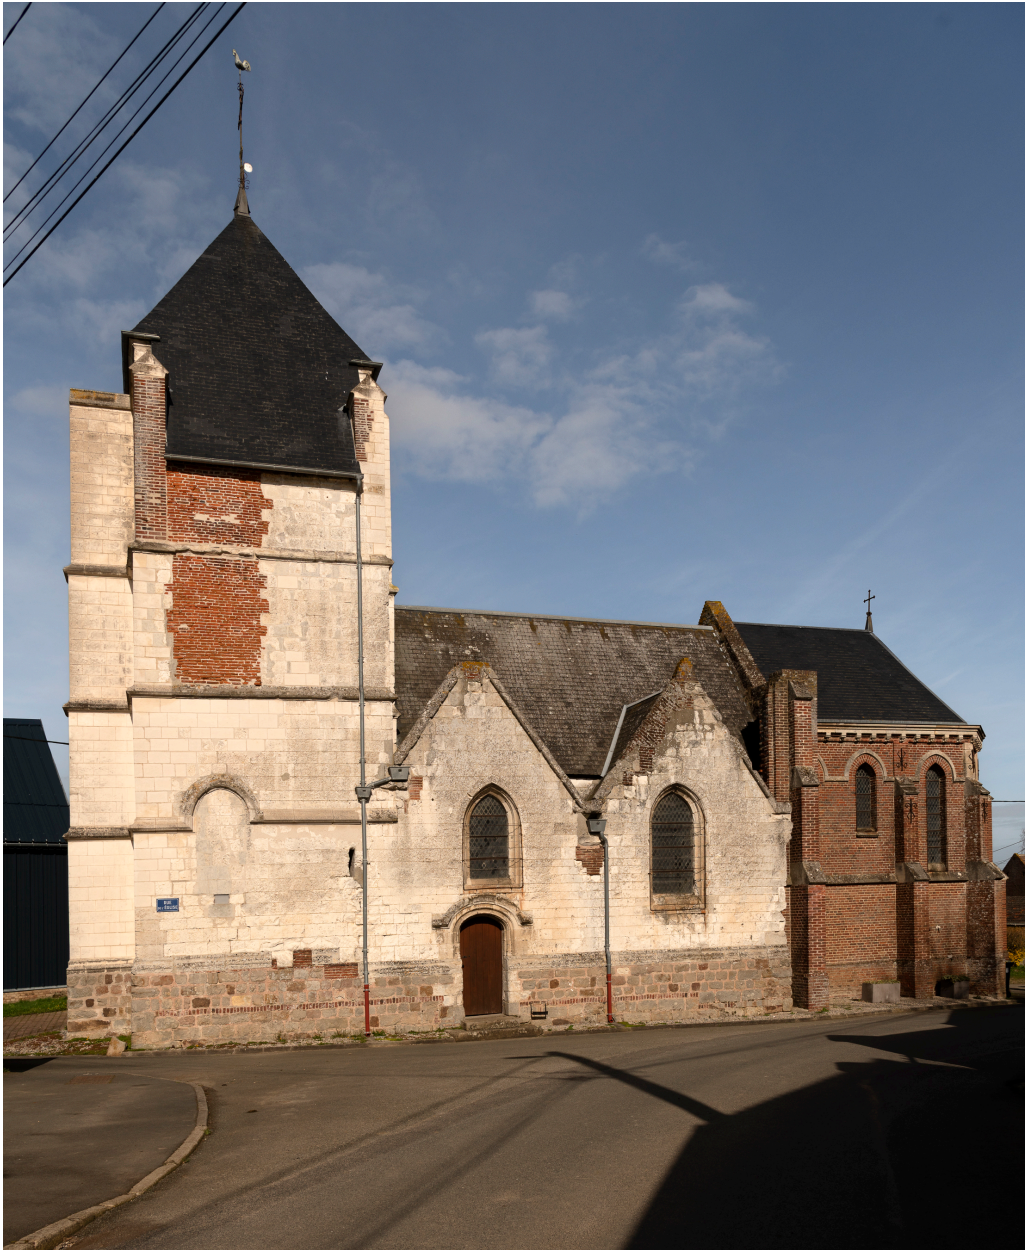
Vue de l'élévation sud
de l'église Saint-Marc.
Phot. Marc Kérignard
IVR32_20266000029NUCA

Vue de l'élévation sud de l'église Saint-Marc.

Une seconde entrée inscrite dans un arc en anse de panier est percée dans la seconde travée de l'élévation sud.

Les maçonneries de l'édifice sont en pierre de taille calcaire de moyen appareil pour le clocher et la nef. Les soubassements sont en grès. Quelques reprises en brique sont visibles dans les étages du clocher et dans les murs de l'élévation nord.

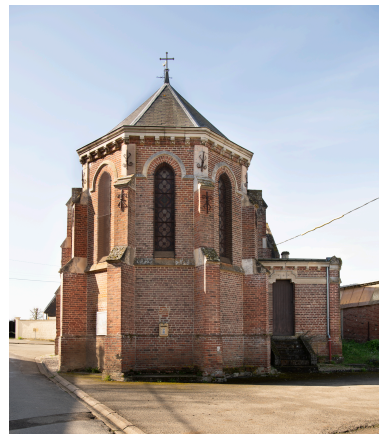
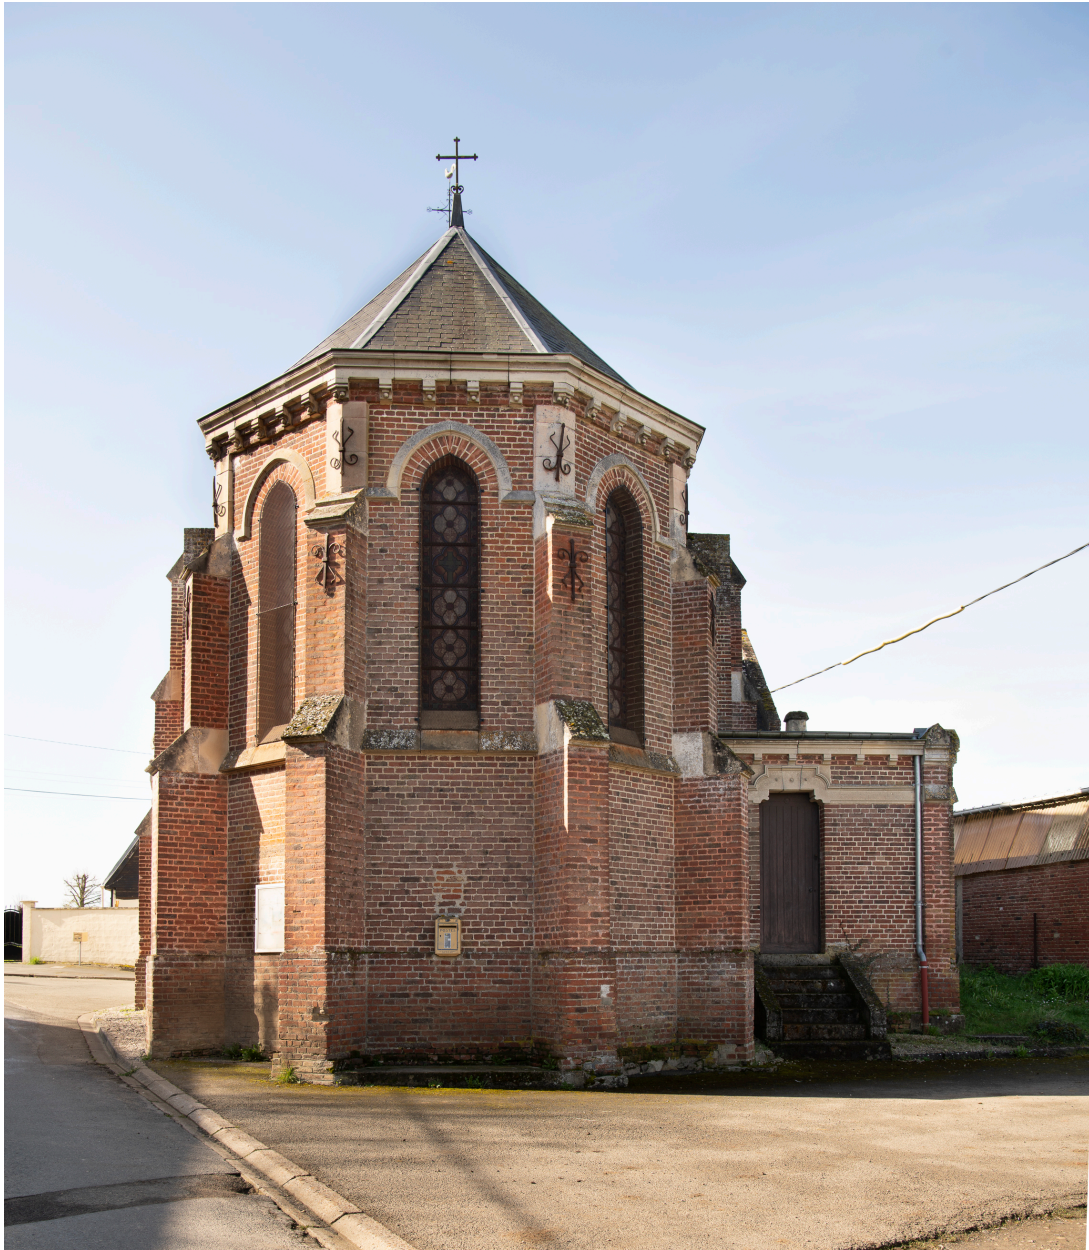
Vue générale du chevet.
Phot. Marc Kérignard
IVR32_20266000025NUCA

Vue générale du chevet.

Le chœur et la sacristie sont en brique à l'exception des larmiers, corniches et arcs au-dessus des baies qui sont en pierre. Les couvertures sont en ardoise. Les toits du clocher sont à deux pans et croupes. Ceux des bas-côtés sont à deux pans et pignons découverts. Ils pénètrent perpendiculairement dans les toits à longs pans du vaisseau central. Le chœur est à longs pans et croupe polygonale. La sacristie est couverte d'un toit plat en zinc.

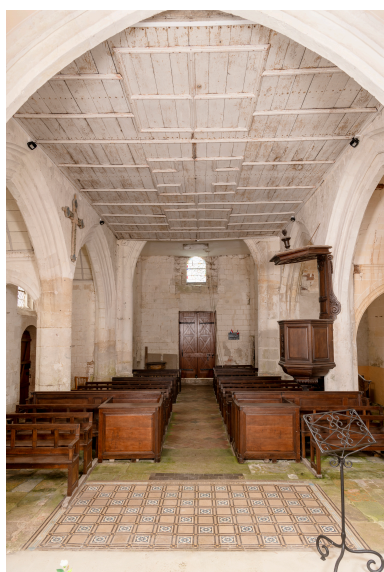
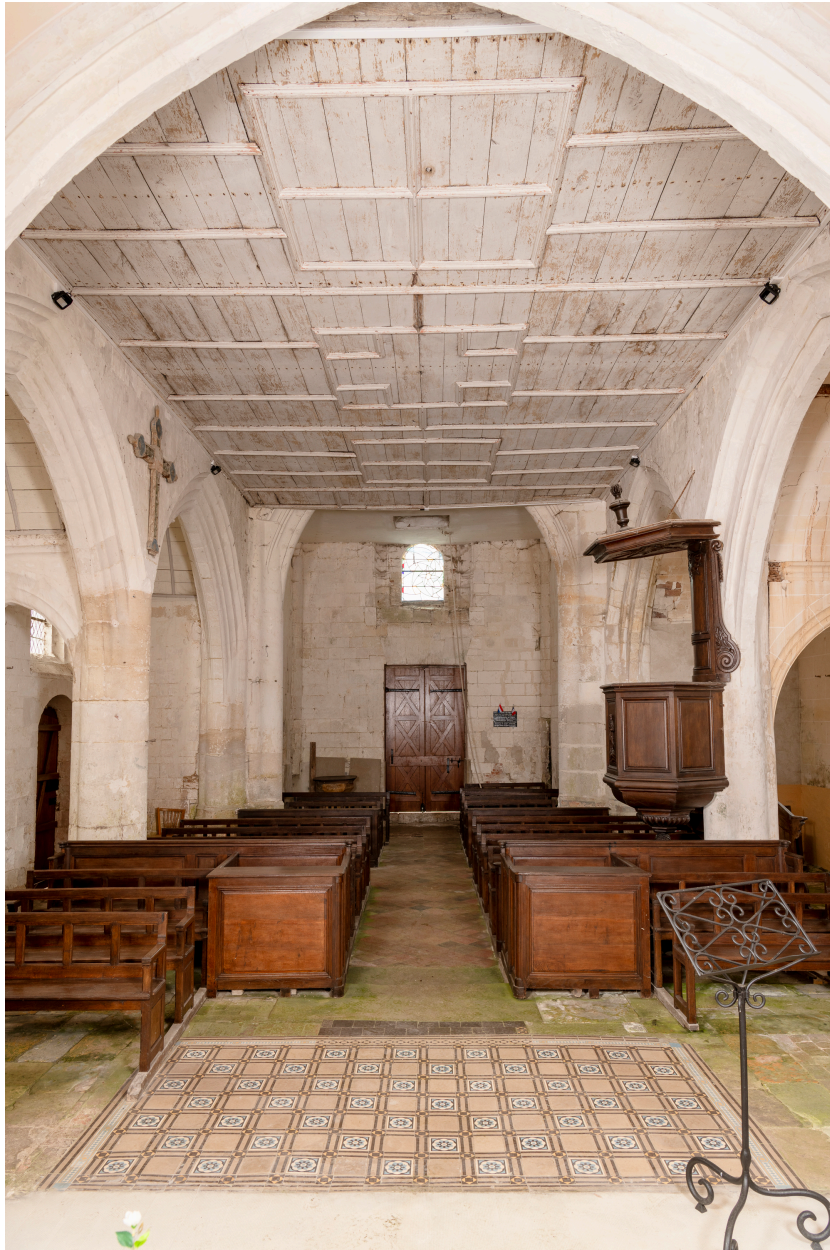
Vue intérieure vers la nef.
Phot. Marc Kérignard
IVR32_20266000076NUCA

Vue intérieure vers la nef.

À l'intérieur, le couvrement du vaisseau central est constitué d'un plafond couvert d'un lambris, les bas-côtés sont surmontés de fausses voûtes lambrissées en berceau brisé, et le chœur, de voûtes d'ogives.

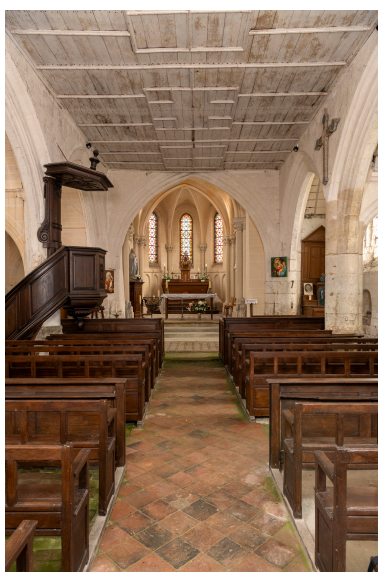
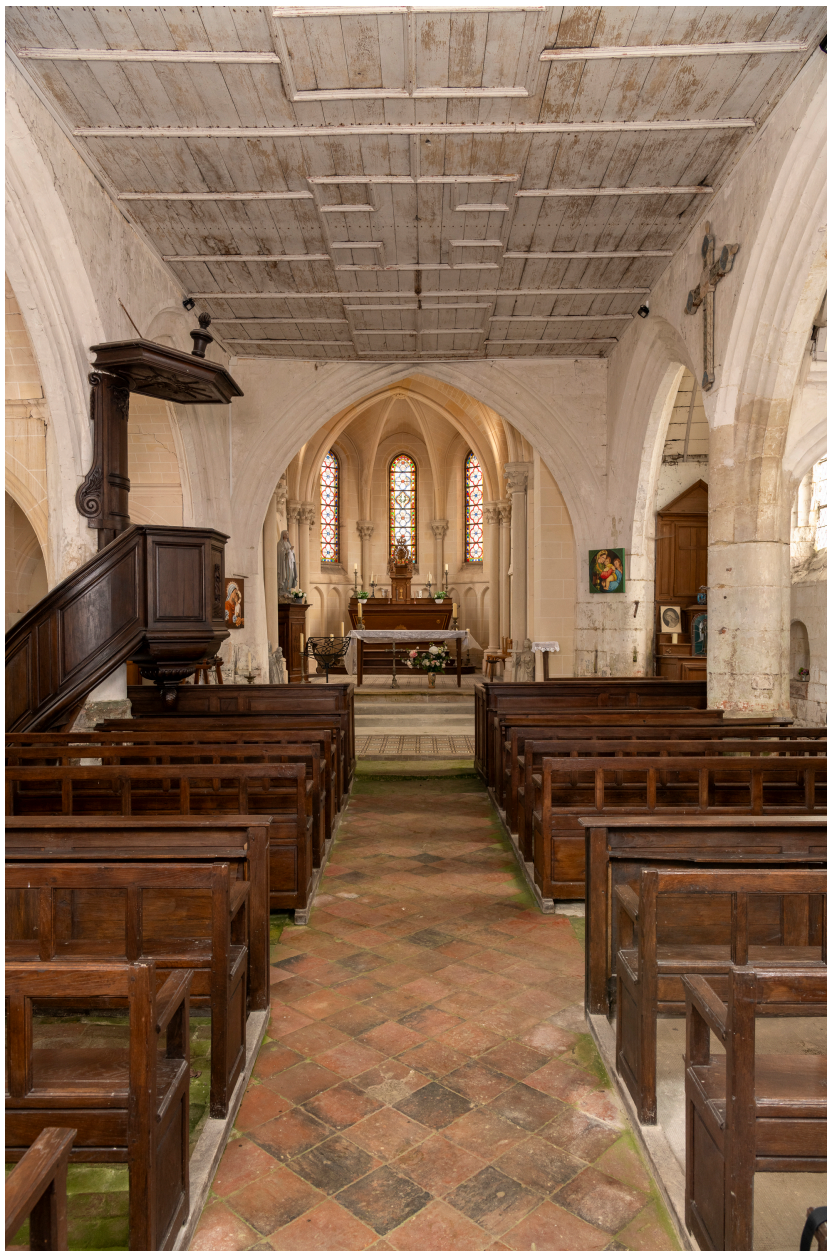
Vue intérieure vers le chœur.
Phot. Marc Kérignard
IVR32_20266000079NUCA

Vue intérieure vers le chœur.

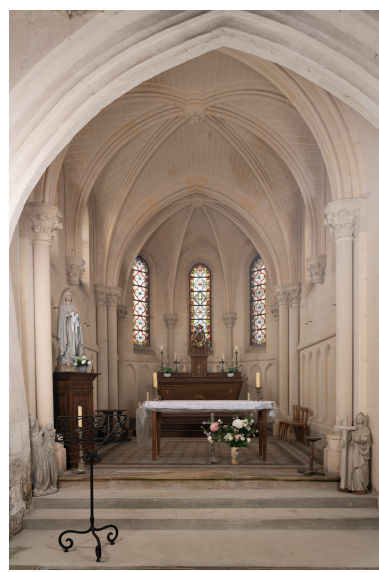
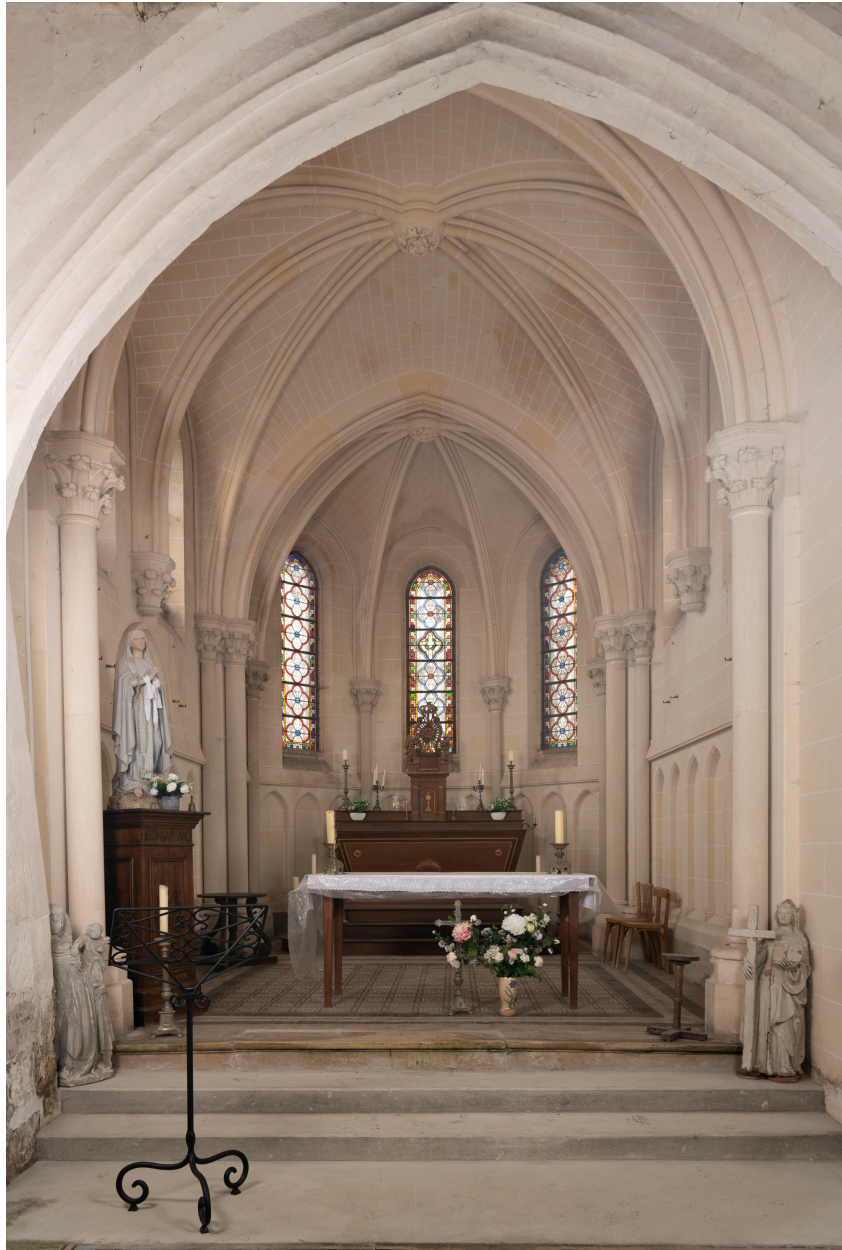
Vue intérieure du chœur.
Phot. Marc Kérignard
IVR32_20266000065NUCA

Vue intérieure du chœur.

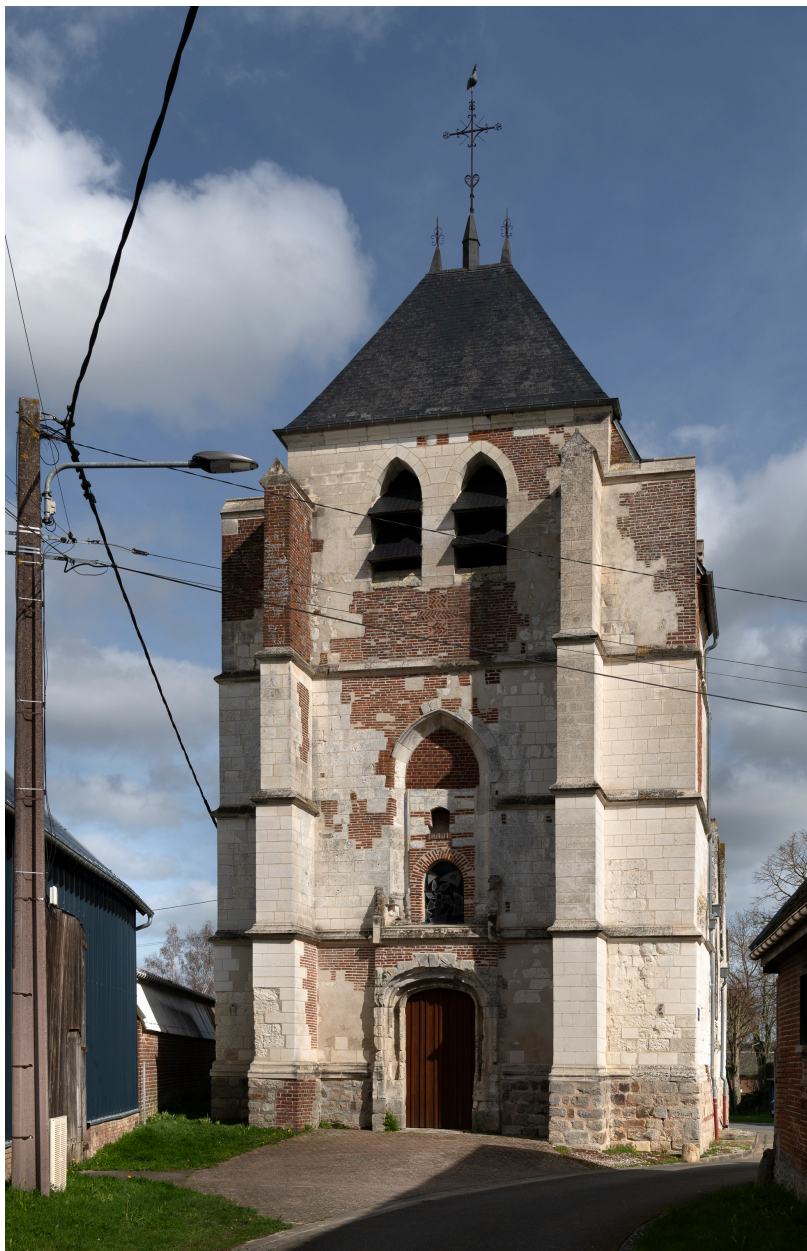
Vue générale de l'élévation
occidentale du clocher.
Phot. Marc Kérignard
IVR32_20266000032NUCA

Vue générale de l'élévation occidentale du clocher.

L'élévation occidentale est percée par l'entrée principale de l'édifice constituée d'une porte bâtarde inscrite dans un arc en anse de panier mouluré. Une large baie en arc brisé aujourd'hui en grande partie comblée la surmonte. Seule une petite baie en arc plein cintre, garnie d'une verrière, a été créée à l'intérieur. Au sommet du clocher, l'étage de la cloche est percé de quatre baies en arc brisé dotées d'abat-sons.
