## Église paroissiale Notre-Dame de Choqueuse-les-Bénards

Numéro de dossier : IA60003166

Cadre de l'étude : inventaire topographique Communauté de communes Oise Picarde

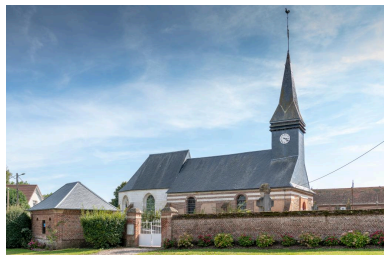
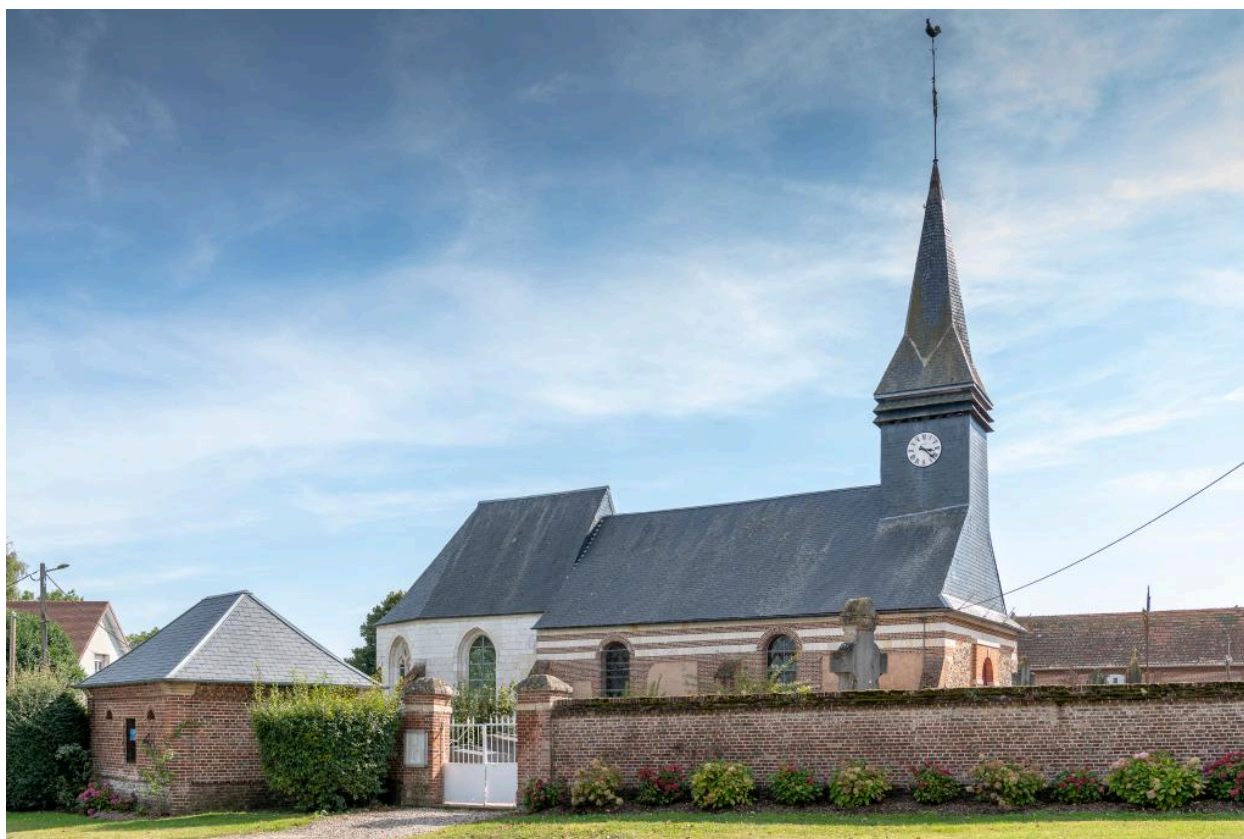
Vue d'ensemble de l'église, avec le bâtiment des pompes et l'entrée du cimetière (depuis le nord-ouest).  
Phot. Marc Kérignard  
IVR32\_20216000928NUCA

Vue d'ensemble de l'église, avec le bâtiment des pompes et l'entrée du cimetière (depuis le nord-ouest).

L'église, orientée, est entourée du cimetière paroissial. Elle est implantée au cœur du village, à côté de la **ferme de l'ancien château de Choqueuse**. Son plan comprend une nef à vaisseau unique, s'ouvrant sur un chœur fermé par une abside à trois pans. Le bâtiment de la sacristie flanque le côté sud du chœur. La façade occidentale est surmontée d'un clocher de plan carré comprenant deux égouts superposés. Il est couronné d'une flèche polygonale. Son accès s'effectue par une échelle intérieure en bois située à l'entrée de l'église.

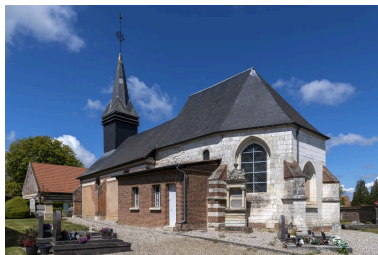
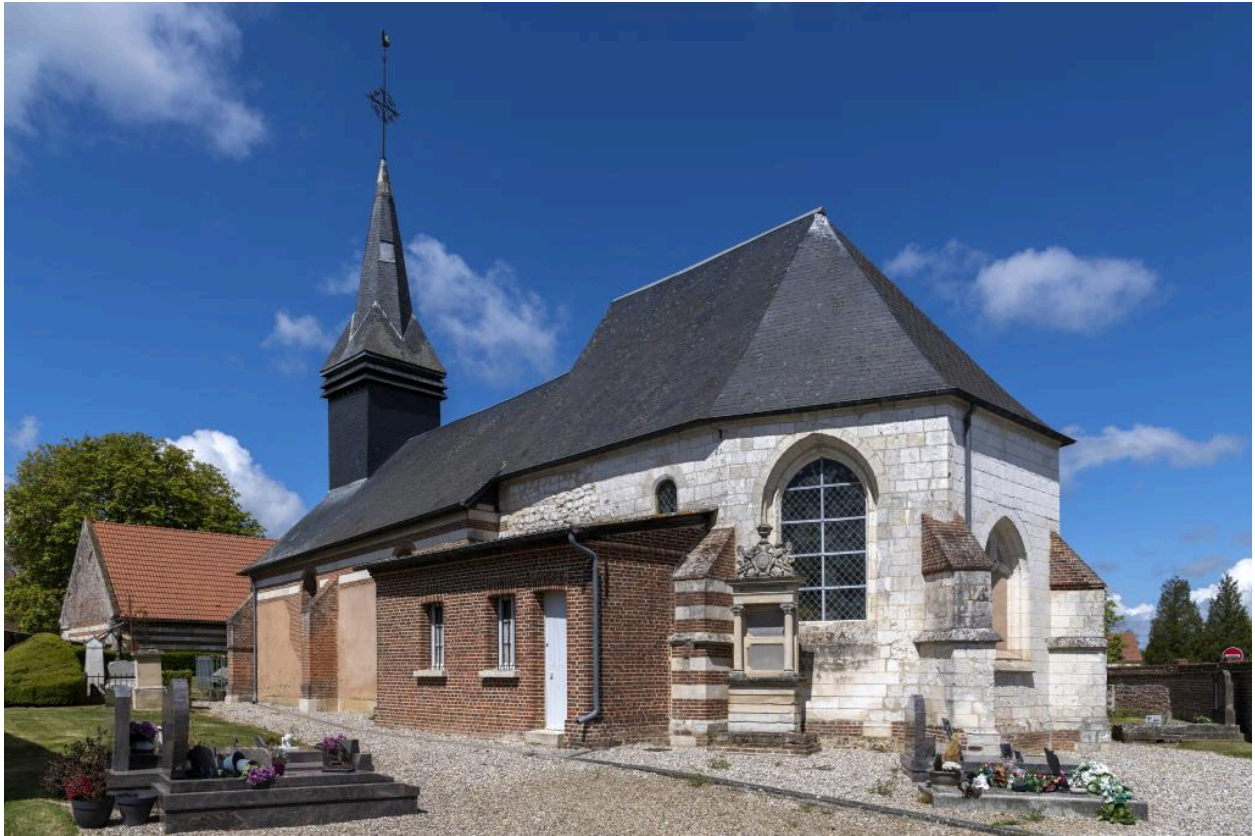
Vue depuis le sud-est: sacristie et chevet.  
Phot. Marc Kérignard  
IVR32\_20216000405NUCA

Vue depuis le sud-est: sacristie et chevet.

Les maçonneries du chœur sont constituées d'assises en pierres calcaires appareillées, élevées sur des solins de briques et de moellons de silex. Les murs de la nef sont réalisés en appareil mixte: des moellons (de silex, comme sur la façade occidentale?) recouverts d'un enduit de parement sont alliés à la brique pour les trois quarts de l'élévation. La partie supérieure des murs est faite d'assises alternées en briques et pierres de taille calcaires.

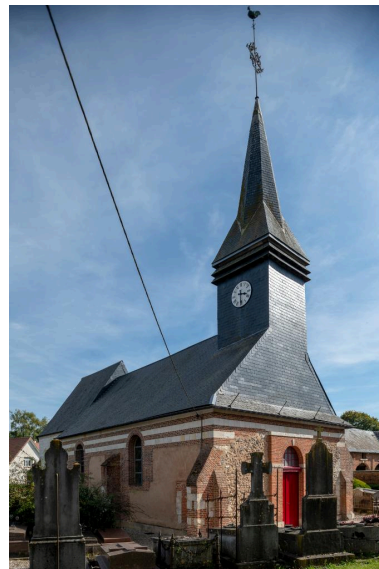
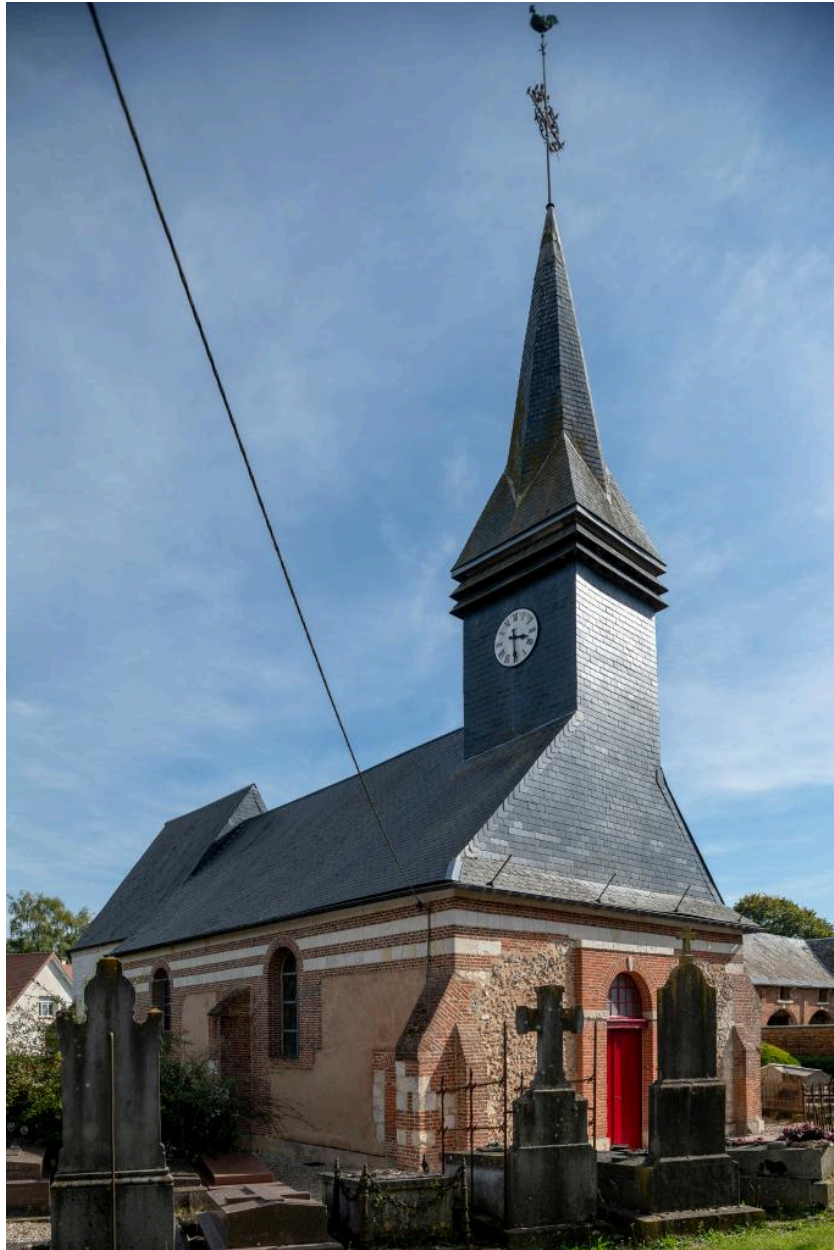
Vue depuis le nord-ouest.  
Phot. Marc Kérignard  
IVR32\_20216000929NUCA

Vue depuis le nord-ouest.

L'entrée est soulignée par un encadrement en brique, constitué de jambages soutenant un arc plein cintre. Une ancienne porte bouchée est visible sur la façade nord de la nef, près de la façade occidentale. Quatre baies en plein cintre éclairent

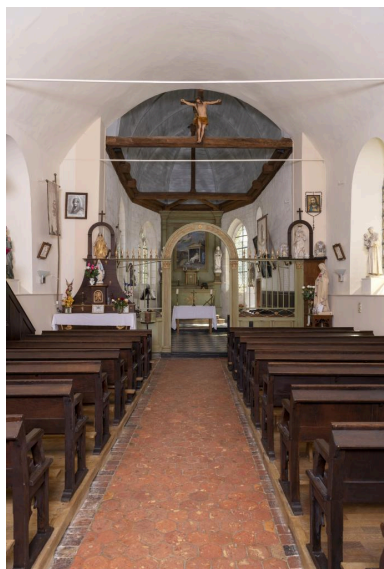
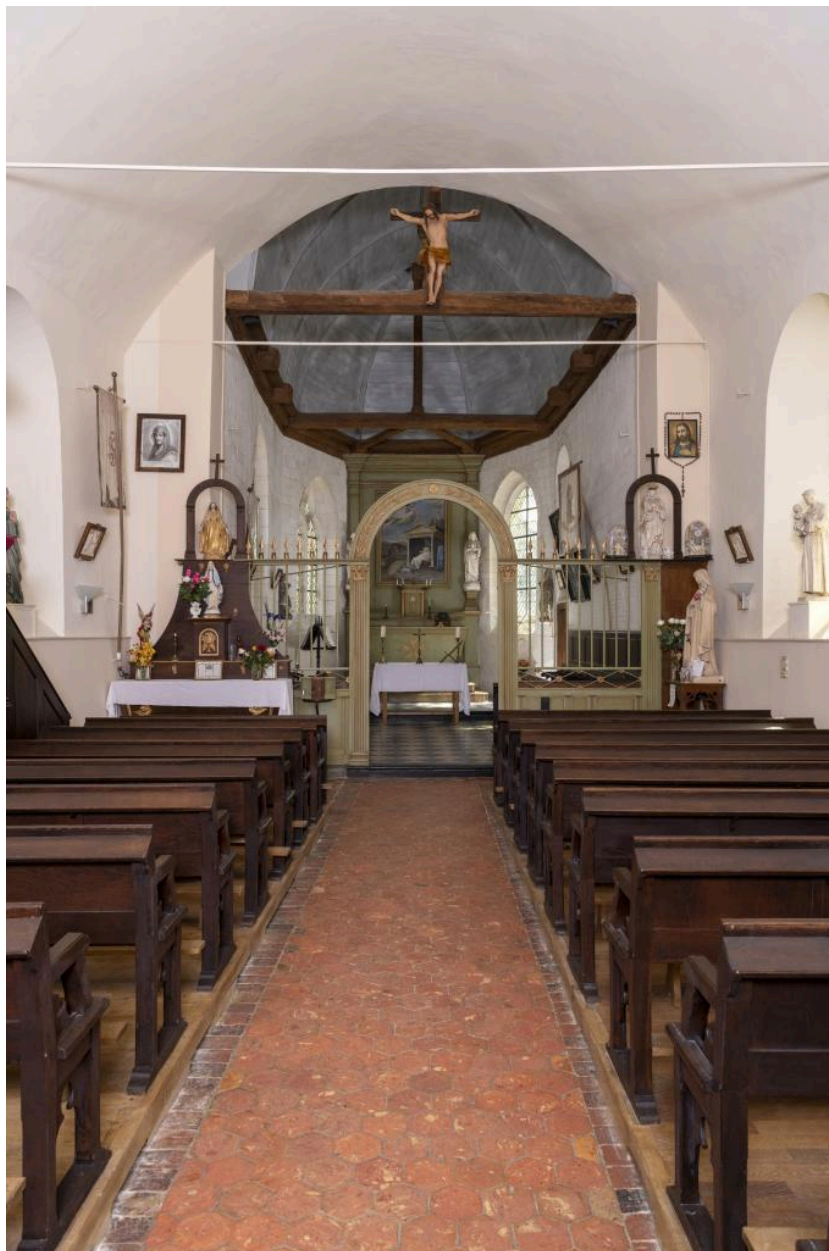
Vue vers le chœur.  
Phot. Marc Kérignard  
IVR32\_20216000404NUCA

Vue vers le chœur.

Le chœur est couvert d'une charpente apparente lambrissée en berceau brisé. Le lambris est peint en bleu. Le couvrement de la nef semble être constitué d'une fausse voûte en berceau. L'ensemble des toitures et des essentages (pignon de la façade et clocher) sont en ardoise à l'exception de la sacristie, couverte de tôle ondulée.

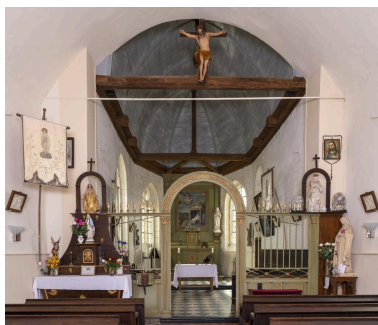
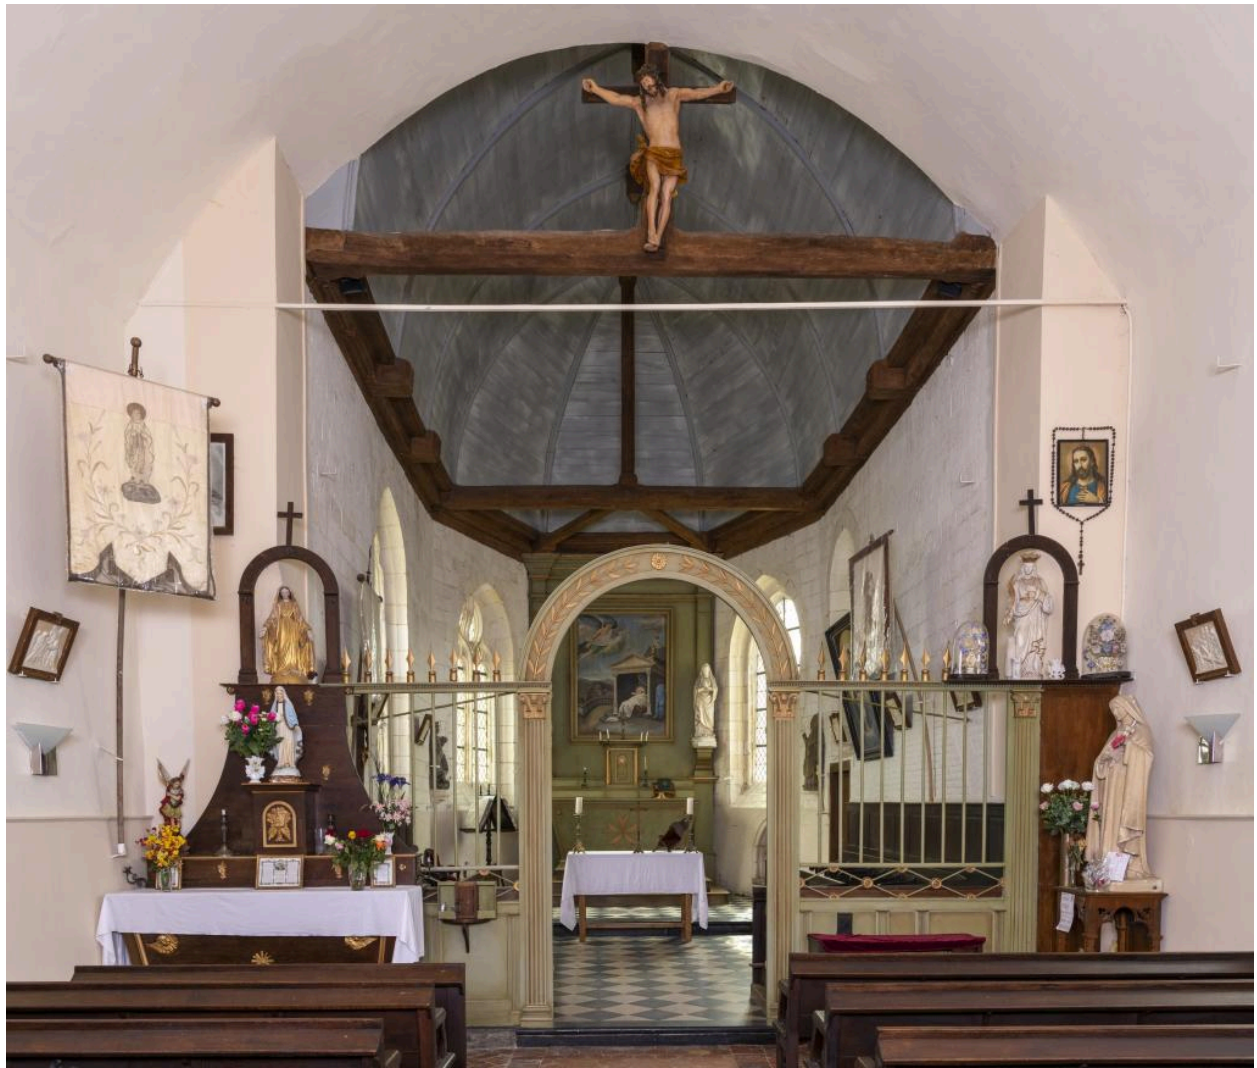
Vue du chœur.  
Phot. Marc Kérignard  
IVR32\_20216000392NUCA

Vue du chœur.

Des blochets sculptés aux motifs végétaux ornent les poutres de la charpente apparente du chœur.

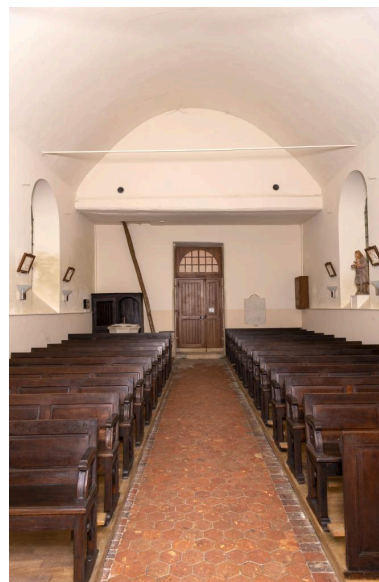
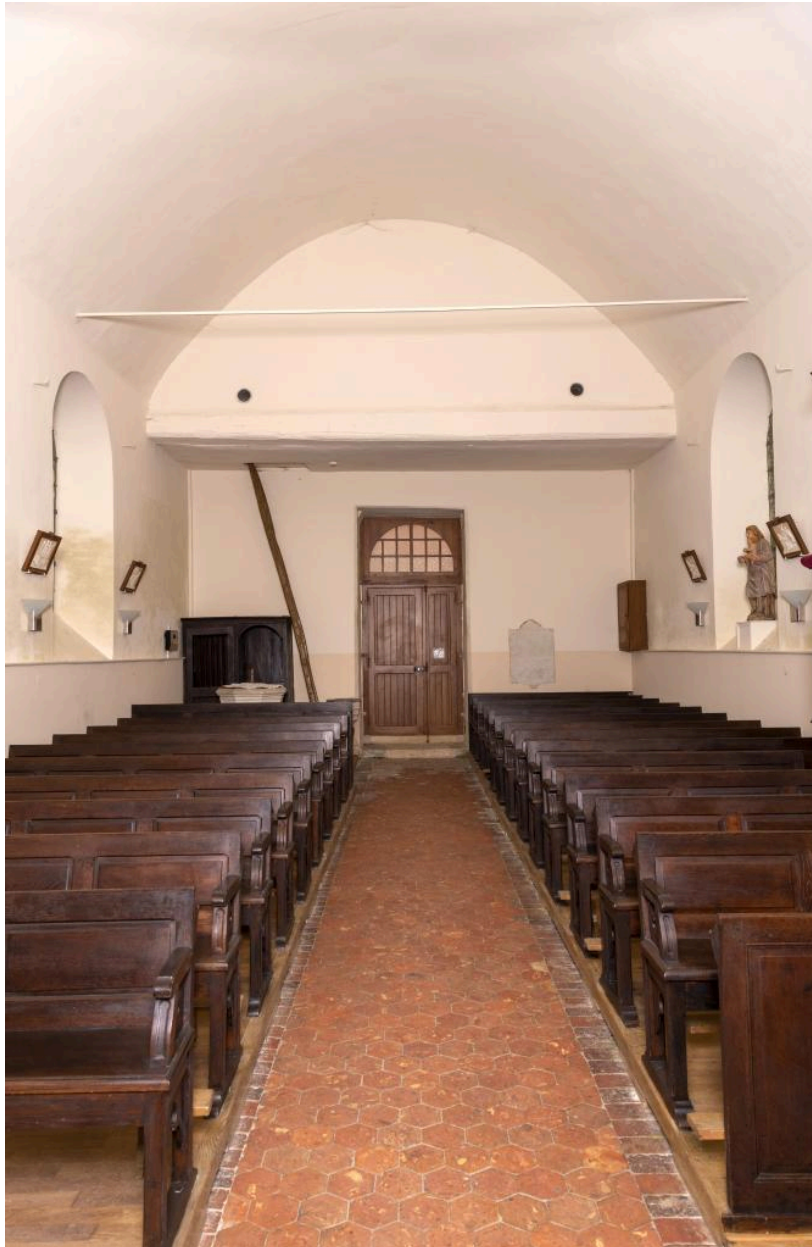
Vue vers la nef.  
Phot. Marc Kérignard  
IVR32\_20216000395NUCA

Vue vers la nef.

L'intérieur de l'édifice est couvert de lambris datant de la reconstruction de la nef vers 1830.
