Hauts-de-France, Oise
Choqueuse-les-Bénards
place de l'Église

Église paroissiale Notre-Dame de Choqueuse-les-Bénards

Numéro de dossier : IA60003166

Cadre de l'étude : inventaire topographique Communauté de communes Oise Picarde

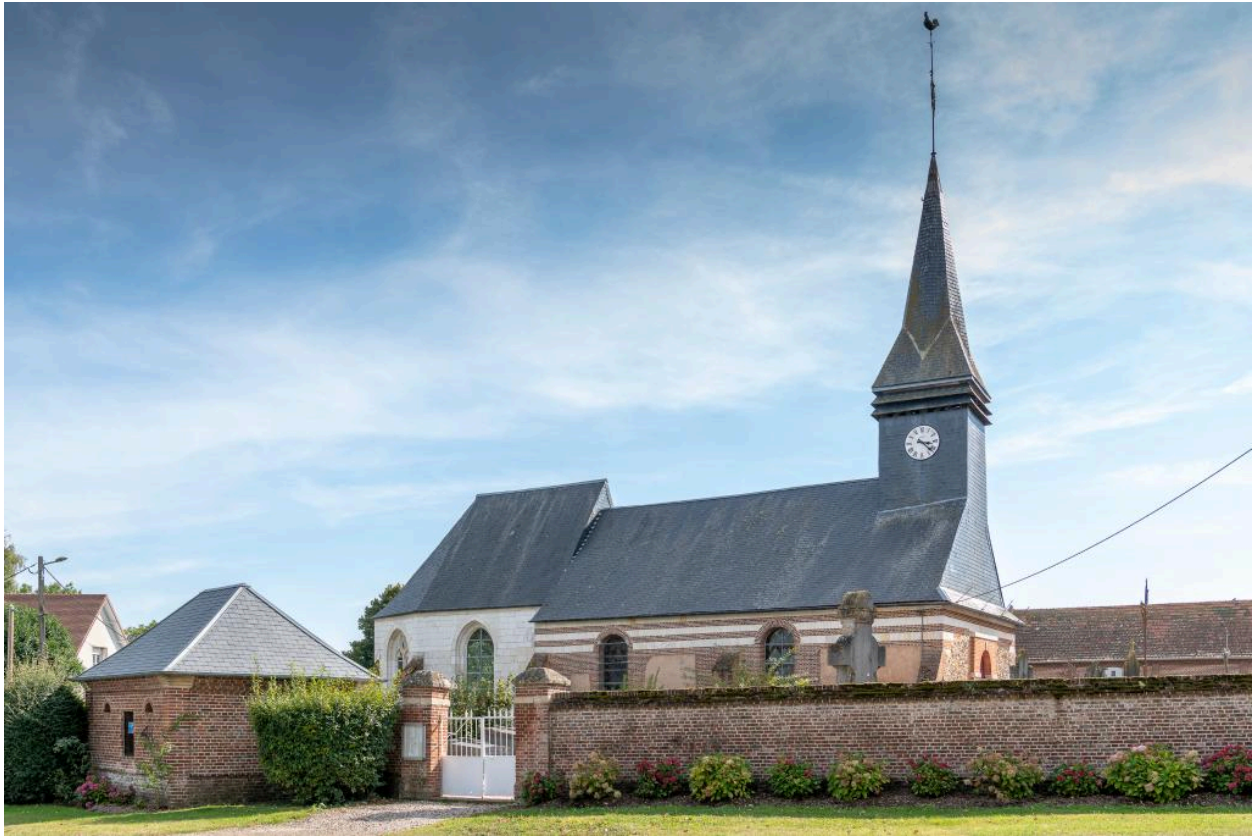
Vue d'ensemble de l'église, avec le bâtiment des pompes et l'entrée du cimetière (depuis le nord-ouest).
Phot. Marc Kérignard
IVR32_20216000928NUCA

Vue d'ensemble de l'église, avec le bâtiment des pompes et l'entrée du cimetière (depuis le nord-ouest).

L'église, orientée, est entourée du cimetière paroissial. Elle est implantée au cœur du village, à côté de la **ferme de l'ancien château de Choqueuse**. Son plan comprend une nef à vaisseau unique, s'ouvrant sur un chœur fermé par une abside à trois pans. Le bâtiment de la sacristie flanque le côté sud du chœur. La façade occidentale est surmontée d'un clocher de plan carré comprenant deux égouts superposés. Il est couronné d'une flèche polygonale. Son accès s'effectue par une échelle intérieure en bois située à l'entrée de l'église.

Les maçonneries du chœur sont constituées d'assises en pierres calcaires appareillées, élevées sur des solins de briques et de moellons de silex. Les murs de la nef sont réalisés en appareil mixte: des moellons (de silex, comme sur la façade occidentale?) recouverts d'un enduit de parement sont alliés à la brique pour les trois quarts de l'élévation. La partie supérieure des murs est faite d'assises alternées en briques et pierres de taille calcaires.

L'entrée est soulignée par un encadrement en brique, constitué de jambages soutenant un arc plein cintre. Une ancienne porte bouchée est visible sur la façade nord de la nef, près de la façade occidentale. Quatre baies en plein cintre éclairent

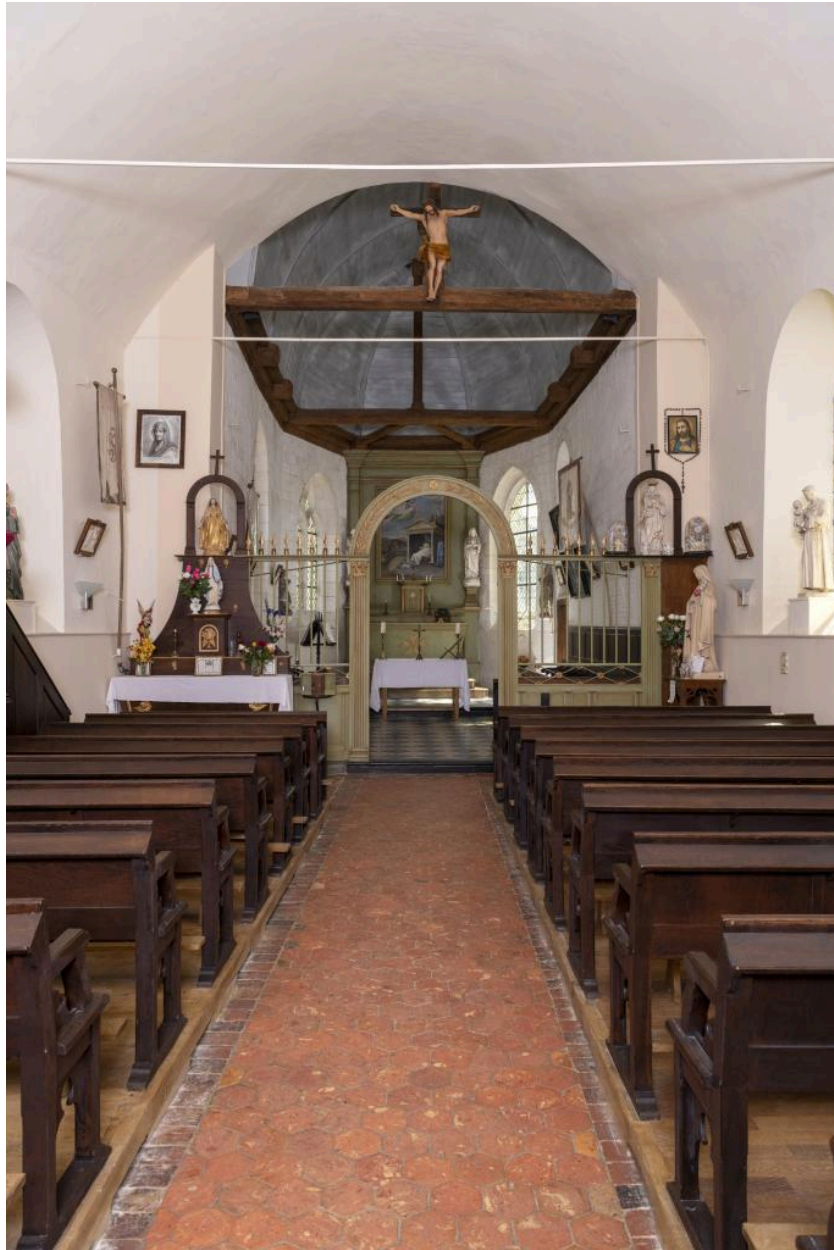
Vue vers le chœur.
Phot. Marc Kérignard
IVR32_20216000404NUCA

Vue vers le chœur.

Le chœur est couvert d'une charpente apparente lambrissée en berceau brisé. Le lambris est peint en bleu. Le couvrement de la nef semble être constitué d'une fausse voûte en berceau. L'ensemble des toitures et des essentages (pignon de la façade et clocher) sont en ardoise à l'exception de la sacristie, couverte de tôle ondulée.

Des blochets sculptés aux motifs végétaux ornent les poutres de la charpente apparente du chœur.
