Hauts-de-France, Oise
Choqueuse-les-Bénards
place de l'Église

Église paroissiale Notre-Dame de Choqueuse-les-Bénards

Numéro de dossier : IA60003166

Cadre de l'étude : inventaire topographique Communauté de communes Oise Picarde

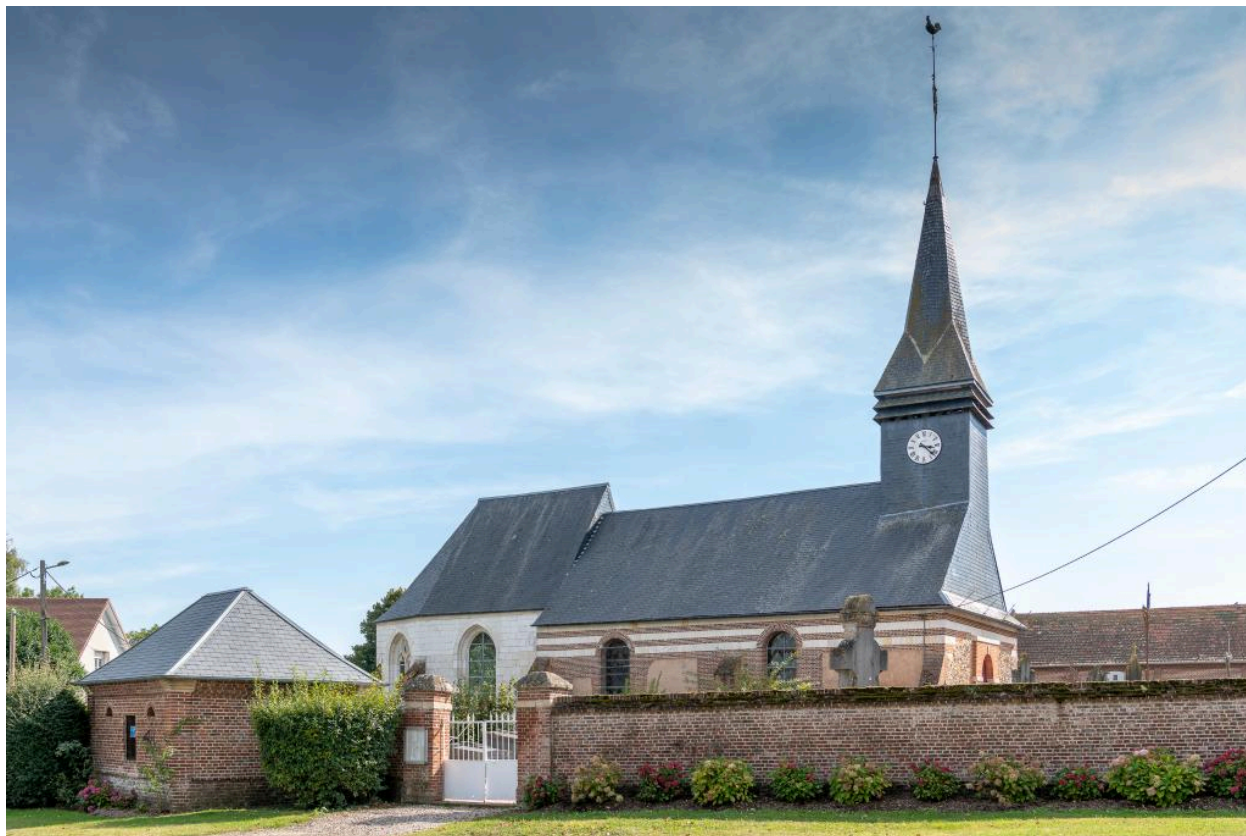
Vue d'ensemble de l'église, avec le bâtiment des pompes et l'entrée du cimetière (depuis le nord-ouest).

L'église, orientée, est entourée du cimetière paroissial. Elle est implantée au cœur du village, à côté de la **ferme de l'ancien château de Choqueuse**. Son plan comprend une nef à vaisseau unique, s'ouvrant sur un chœur fermé par une abside à trois pans. Le bâtiment de la sacristie flanque le côté sud du chœur. La façade occidentale est surmontée d'un clocher de plan carré comprenant deux égouts superposés. Il est couronné d'une flèche polygonale. Son accès s'effectue par une échelle intérieure en bois située à l'entrée de l'église.

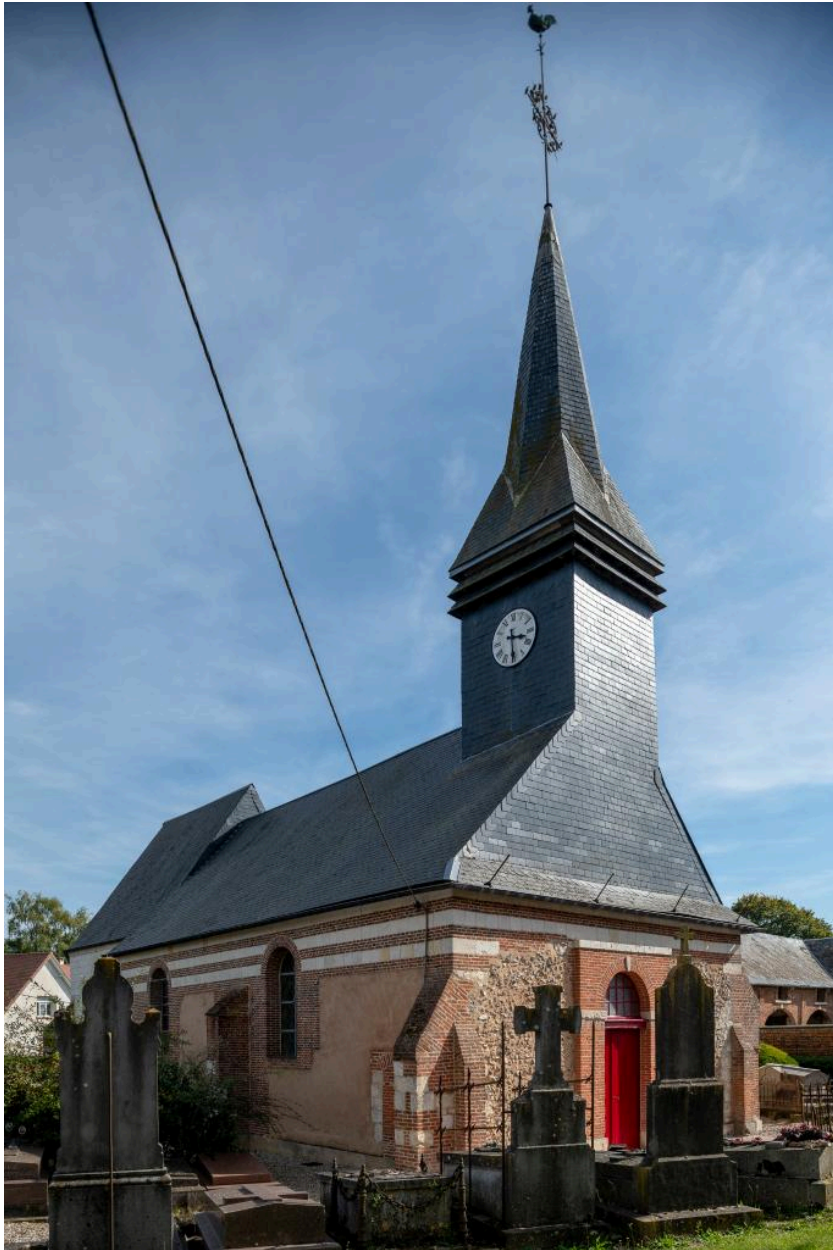
Vue depuis le nord-ouest.

L'entrée est soulignée par un encadrement en brique, constitué de jambages soutenant un arc plein cintre. Une ancienne porte bouchée est visible sur la façade nord de la nef, près de la façade occidentale. Quatre baies en plein cintre éclairent

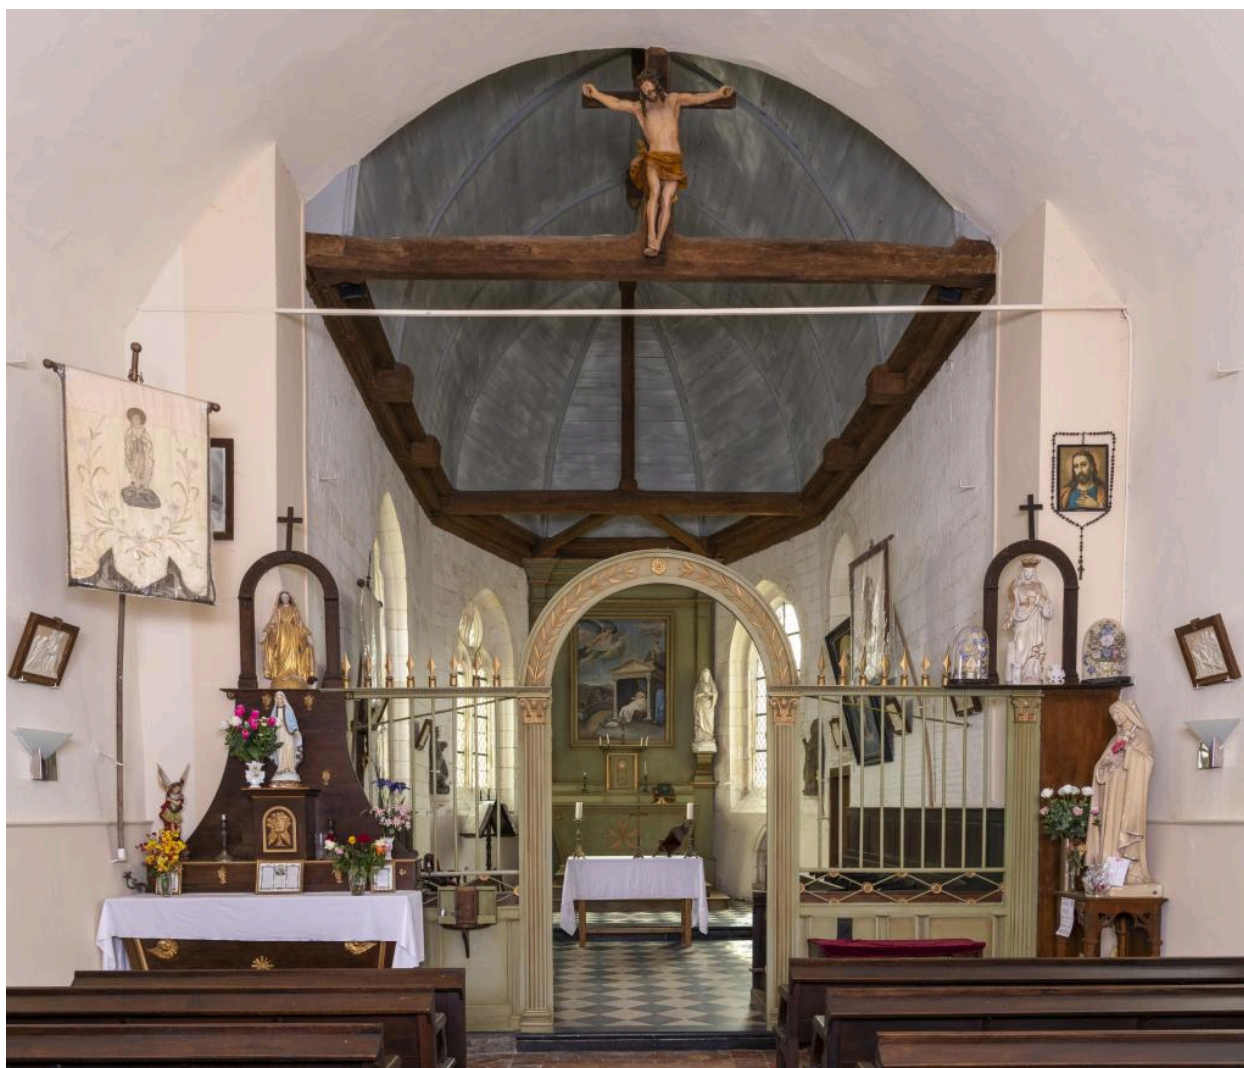
Vue du chœur.

Le chœur est couvert d'une charpente apparente lambrissée en berceau brisé. Le lambris est peint en bleu. Le couvrement de la nef semble être constitué d'une fausse voûte en berceau. L'ensemble des toitures et des essentages (pignon de la façade et clocher) sont en ardoise à l'exception de la sacristie, couverte de tôle ondulée.

Des blochets sculptés aux motifs végétaux ornent les poutres de la charpente apparente du chœur.
