Hauts-de-France, Aisne
Vervins
Eglise paroissiale Notre-Dame, place de l' Eglise

Meuble de sacristie, 1

Numéro de dossier : IM02001852

Cadre de l'étude : inventaire topographique ville de Vervins, mobilier et objets religieux

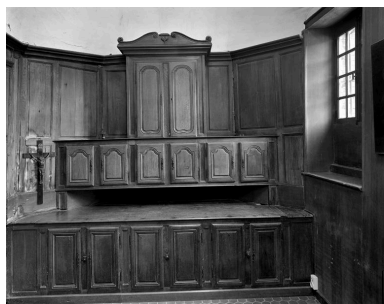
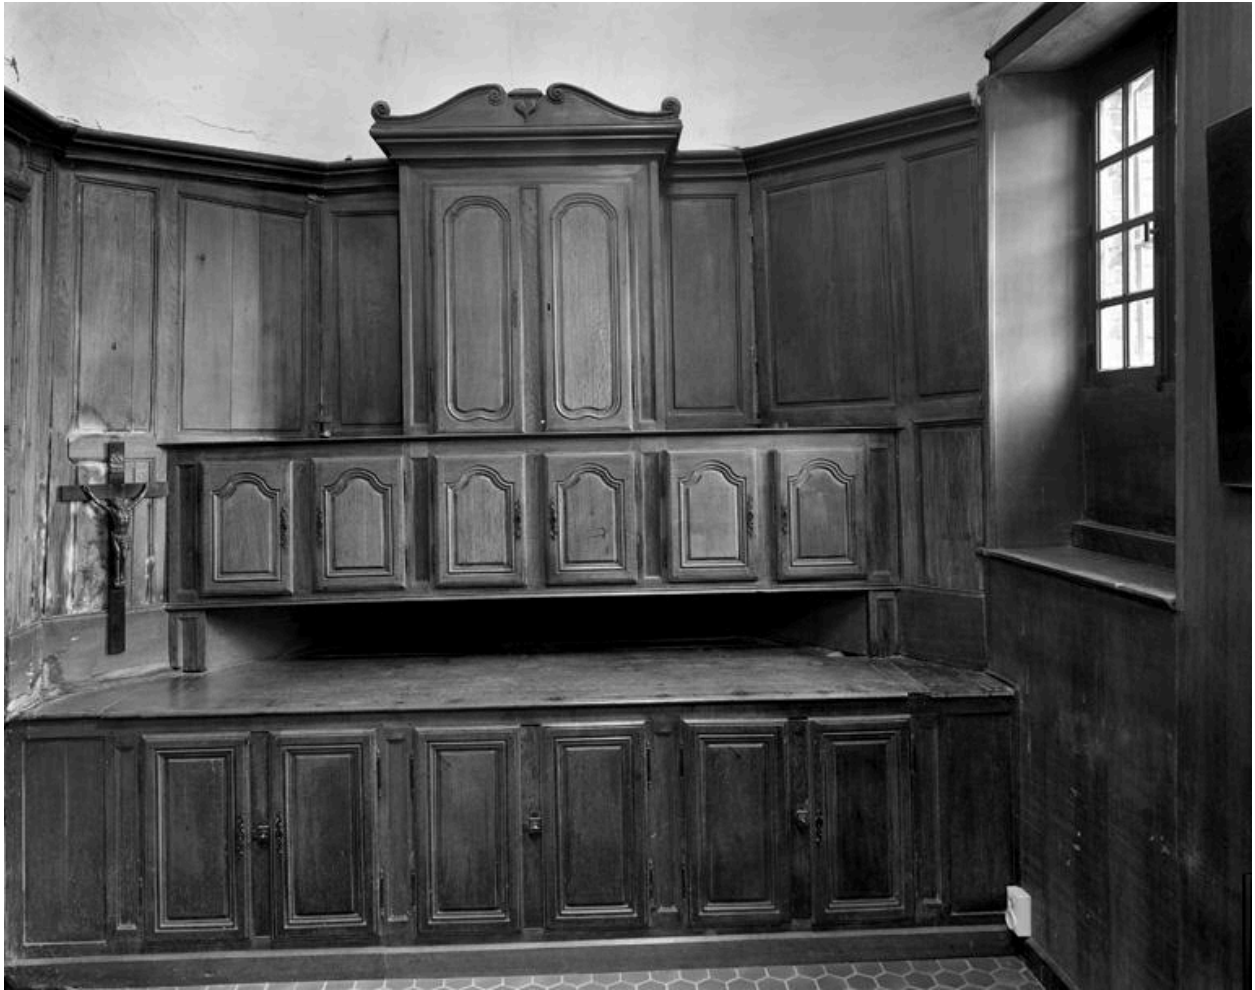
IVR22_19990202511V

Le meuble de sacristie est à trois corps, il est de plan rectangulaire vertical et à élévation droite. L'ensemble est en chêne. Le corps bas comporte 6 travées constituées d'autant de battants juxtaposés à panneaux droits, le corps médian comporte également 6 battants à panneaux mixtes. Le 3^e corps, faisant office d'armoire, comporte deux battants à panneaux chantournés, il est surmonté d'un fronton cintré en forme de chapeau de gendarme. Les panneaux sont moulurés à petit cadre élégi, le fronton comporte un décor en relief dans la masse. Les garnitures sont en fer forgé.

Quelques petits manques, la croix qui devait couronner le meuble a disparu. Le meuble subit des dégâts liés aux infiltrations d'eau.

Vue du meuble de sacristie.
