Hauts-de-France, Oise
Lachapelle-sous-Gerberoy
14 rue de l' Eglise

Ancien atelier de polissage de verre optique Michel, puis Courtin, devenu scierie Welnolski

Numéro de dossier : IA60001590
Date de l'enquête initiale : 2003
Date(s) de rédaction : 2003
Cadre de l'étude : patrimoine industriel arrondissement de Beauvais
Degré d'étude : étudié

Dénomination : usine de verres optiques, scierie
Précision sur la dénomination : atelier de polissage de verre optique
Parties constituantes non étudiées : atelier de fabrication, logement patronal, bief de dérivation

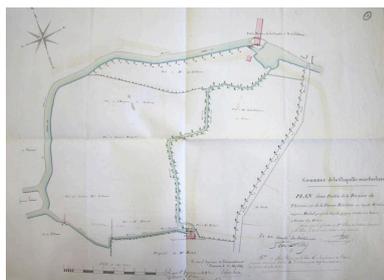
Plan d'ensemble d'une partie de la rivière du Thérain et de la Fausse-rivière sur laquelle M. Michel se propose s'établir une usine à frotter les verres, 20 décembre 1833.

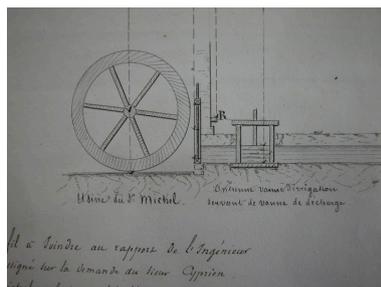
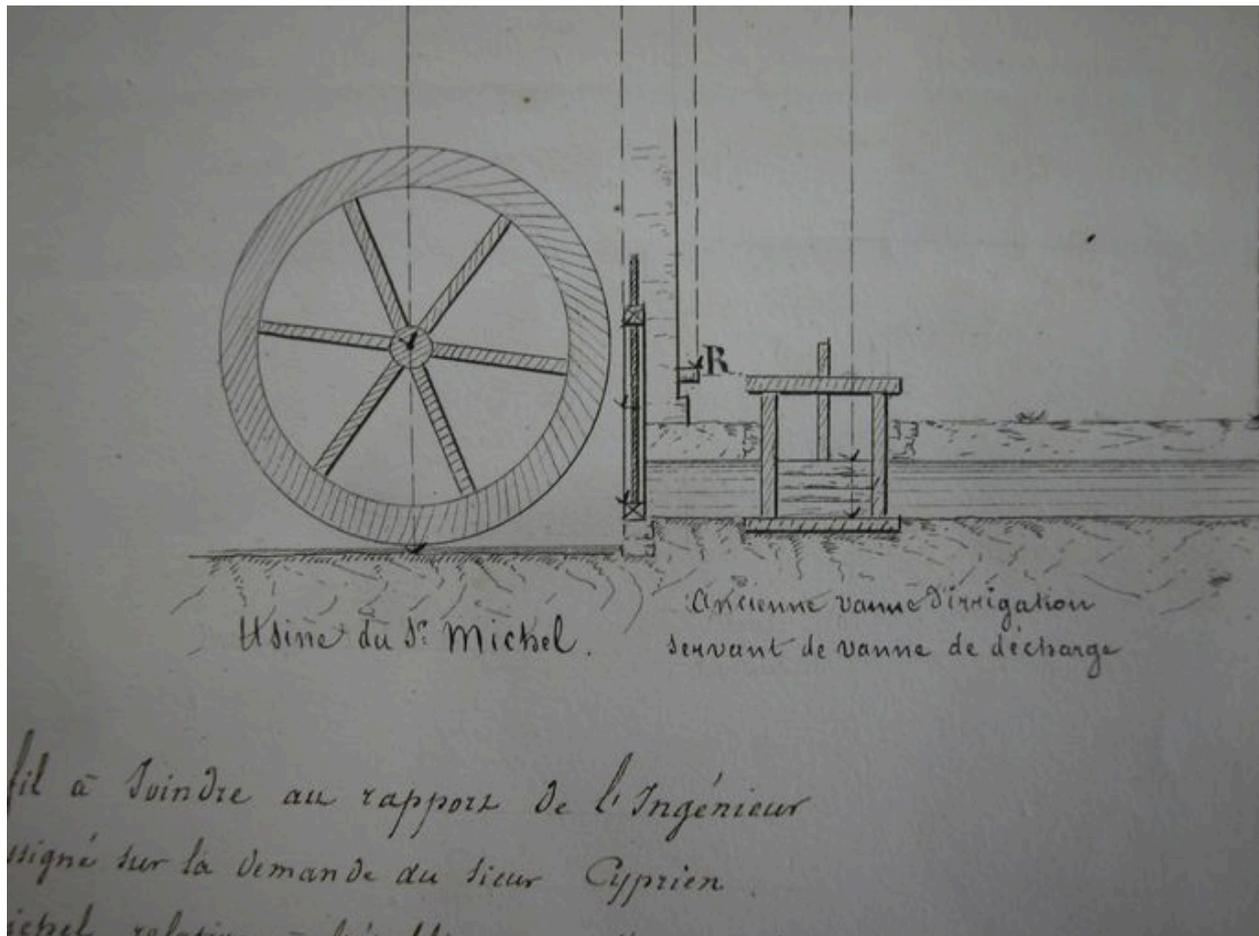
Profil du moulin joint au rapport de l'ingénieur sur la demande de M. Michel relative à l'établissement d'une usine à polir le verre, détail, 26 mai 1834.

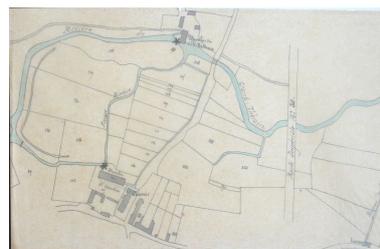
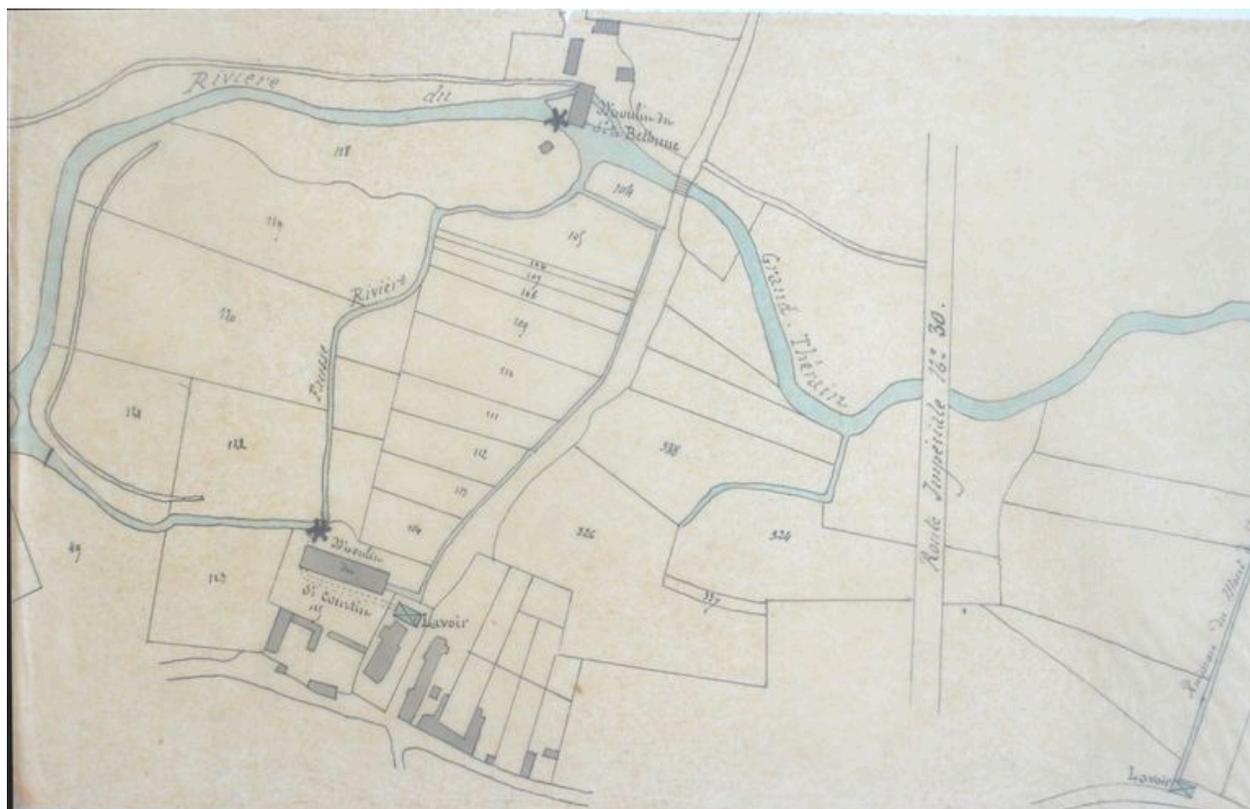
Plan d'ensemble du moulin des Balleux et de l'usine Courtin, s.d.
Phot. Fournier
Bertrand (reproduction)
IVR22_20026001483NUCAB

Plan d'ensemble du moulin des Balleux et de l'usine Courtin, s.d.

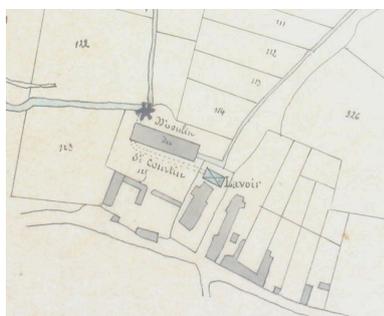
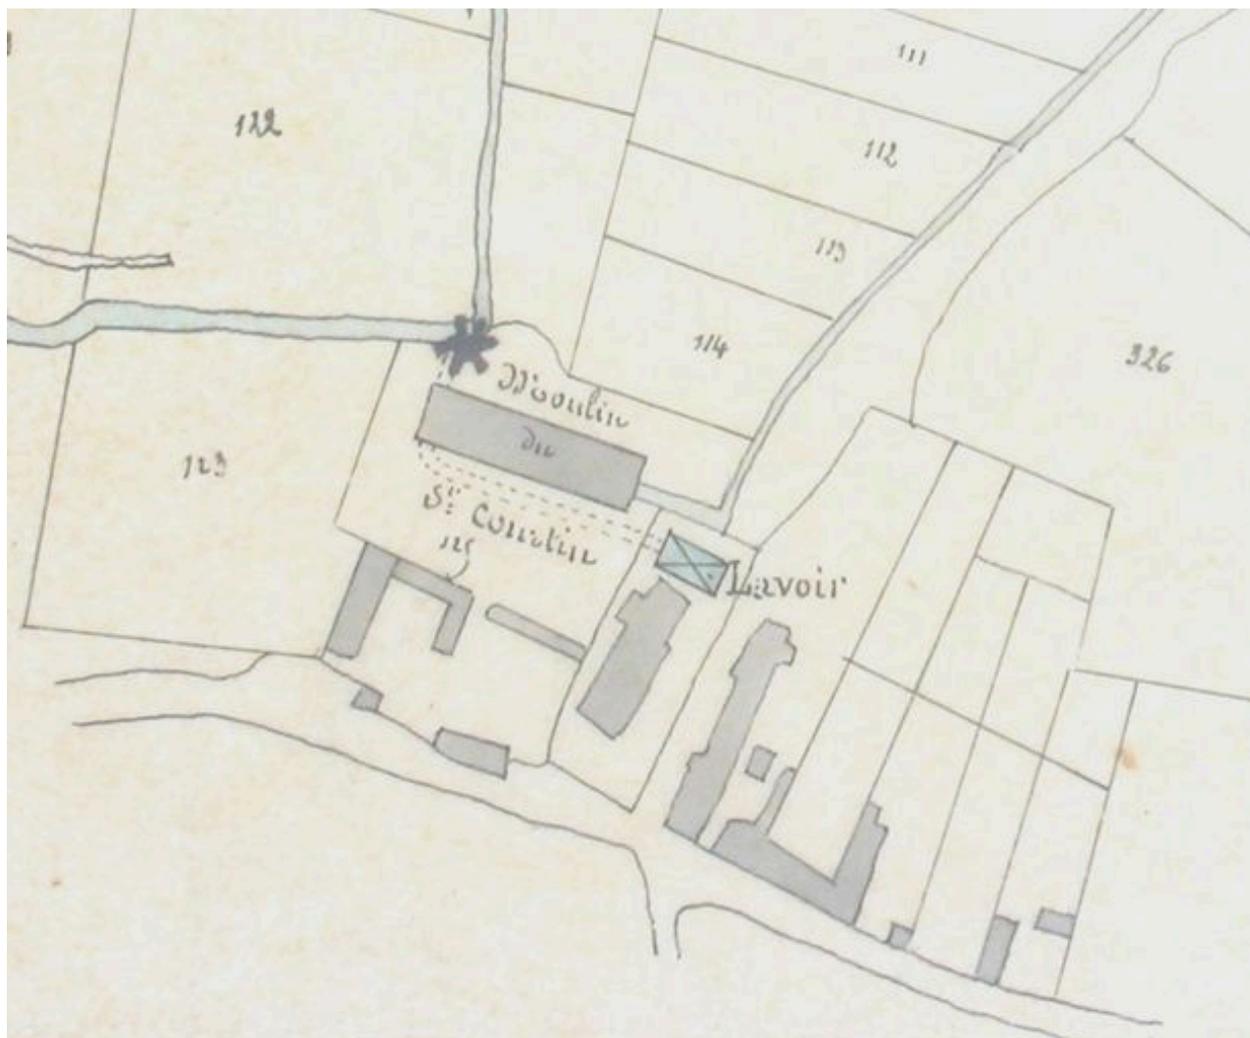
Détail de l'usine Courtin, s.d.
Phot. Fournier
Bertrand (reproduction)
IVR22_20026001482NUCAB

Détail de l'usine Courtin, s.d.

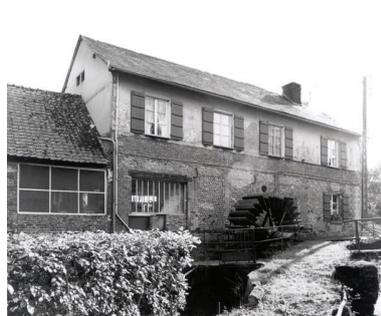
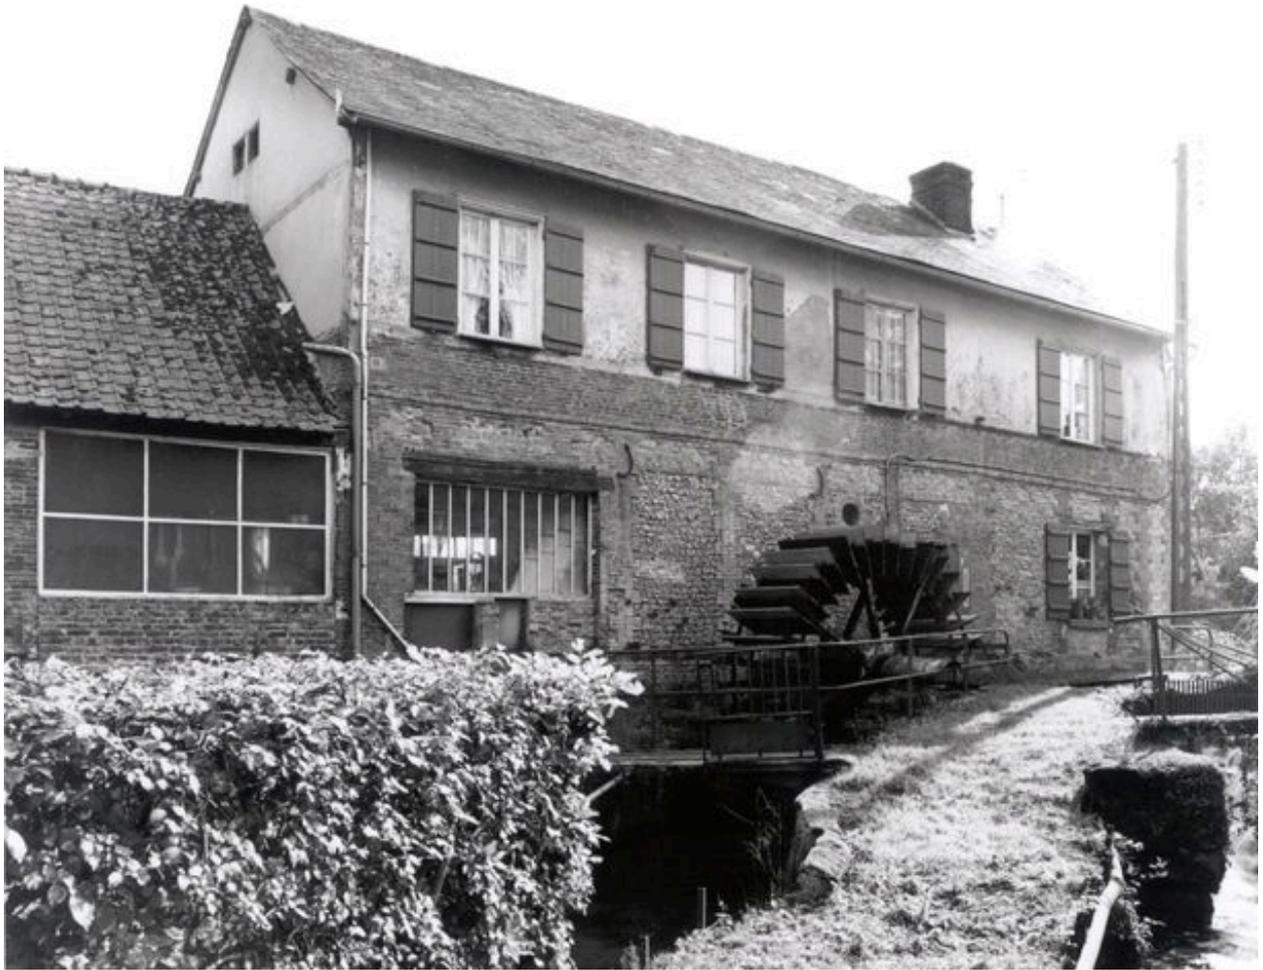
Vue générale de l'usine.
Phot. Thierry Lefébure
IVR22_20026001100X

Vue générale de l'usine.

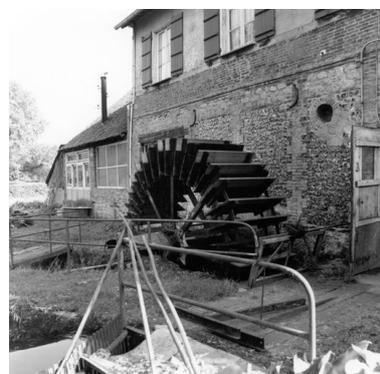
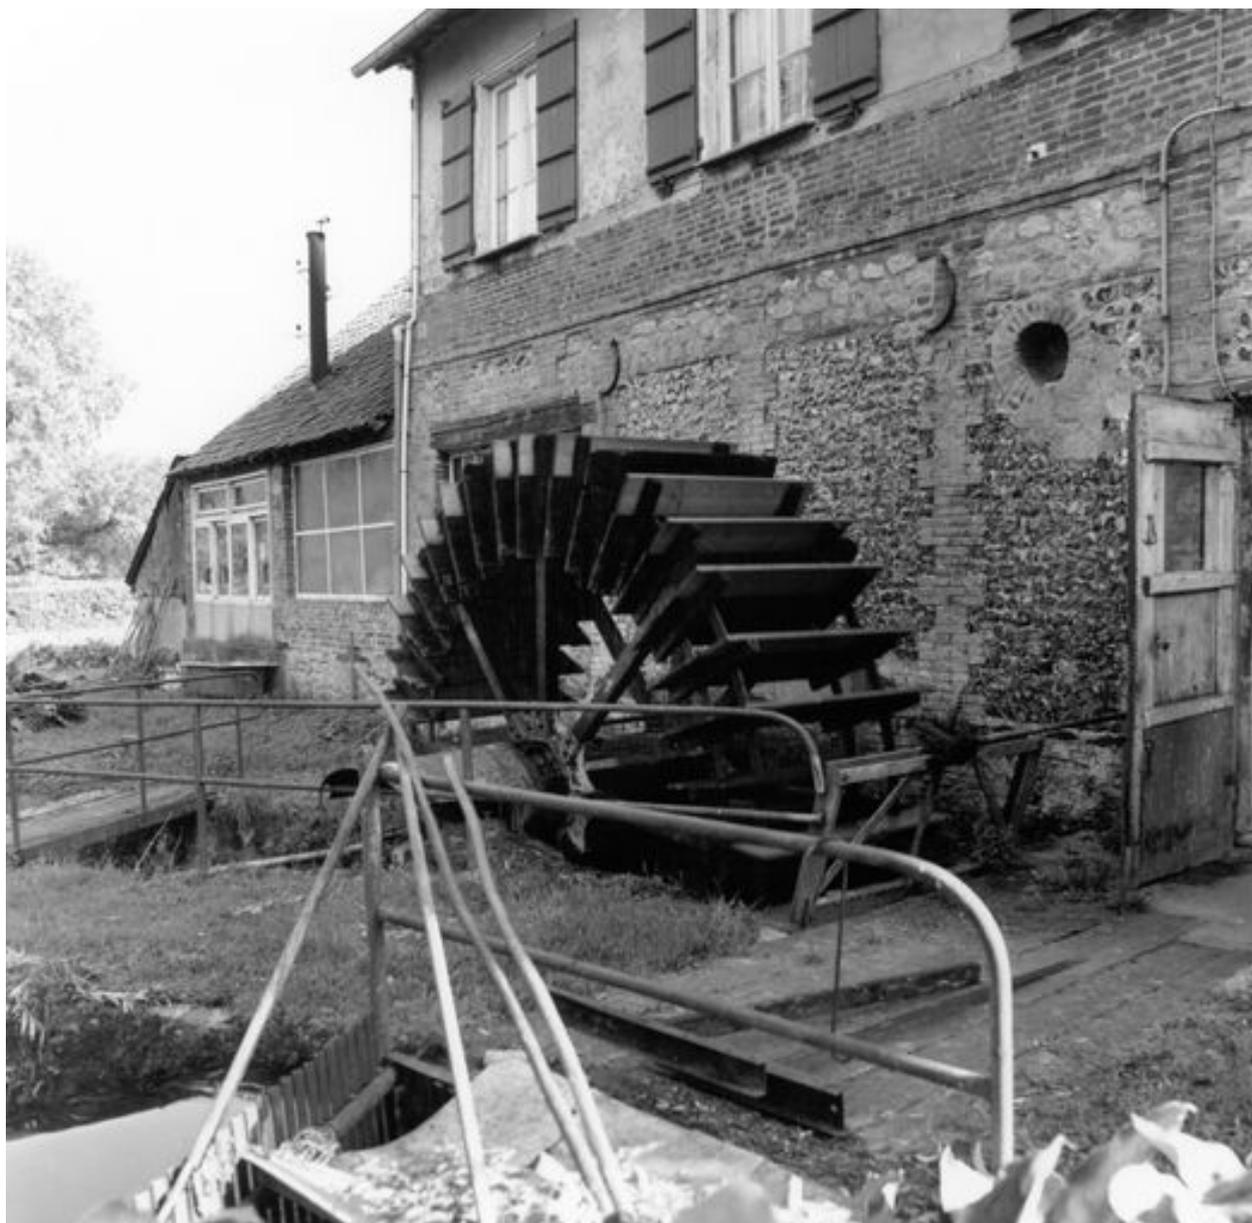
Le système hydraulique se compose de deux vannes de décharge et d'une vanne mouloire, ainsi que d'une roue verticale par dessous installée par le propriétaire vers 1900, d'après le modèle de la roue hydraulique du moulin de Crillon. La roue hydraulique mesure 3,40 m de diamètre sur 1,15 m de large. Le site conserve le système d'engrenage ainsi que l'arbre principal de transmission.

Détail de la roue hydraulique.
Phot. Thierry Lefébure
IVR22_20026001091X

Détail de la roue hydraulique.

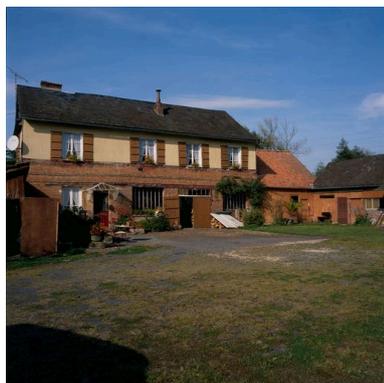
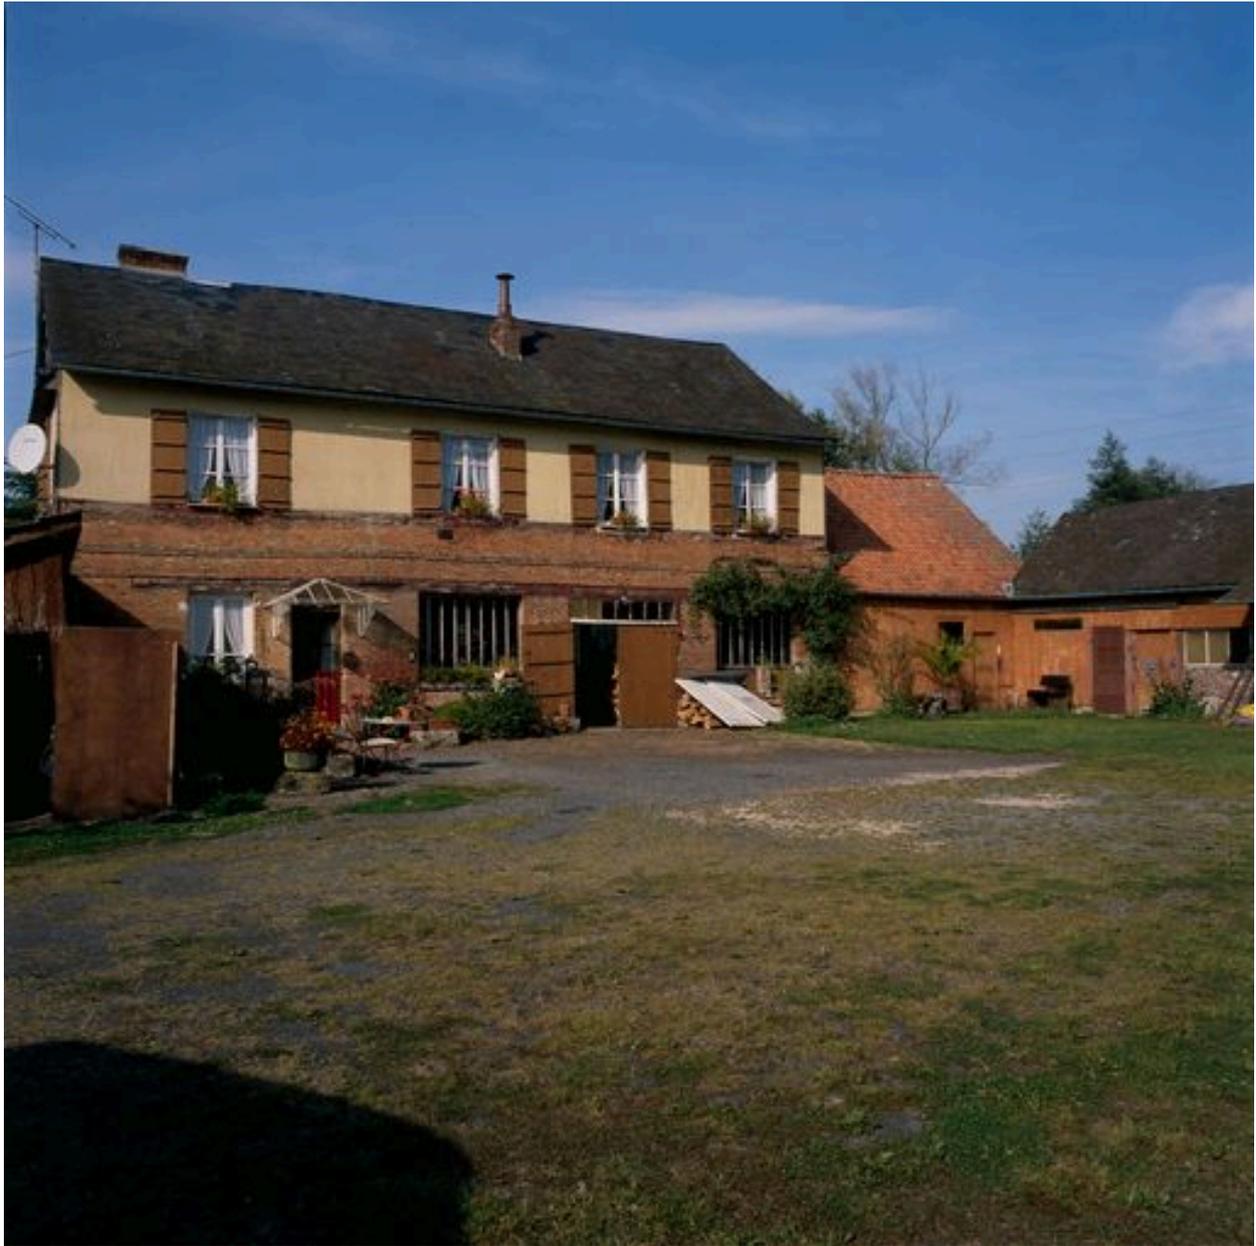
d'un bâtiment assez simple, présentant au rez-de-chaussée un appareil en moellon de pierre avec jambages harpés en briques du côté nord, et entièrement en brique au sud. L'étage carré est en pan de bois recouvert de torchis. L'ensemble est couvert d'un toit en ardoise, à longs pans et pignons couverts. Il est prolongé à l'est d'une petite dépendance couverte en tuile plate plombifère et tuile mécanique. D'autres dépendances, à usage de garage, de bûcher et de forge, parfois simplement charpentées, forment retour. Élément singulier, la roue hydraulique verticale par dessous est implantée à l'extérieur, sur la façade nord de l'atelier, et non sur l'un des pignons.

Façade sur cour du logement et de l'atelier contigu.
Phot. Thierry Lefébure
IVR22_20026001124XA

Façade sur cour du logement et de l'atelier contigu.

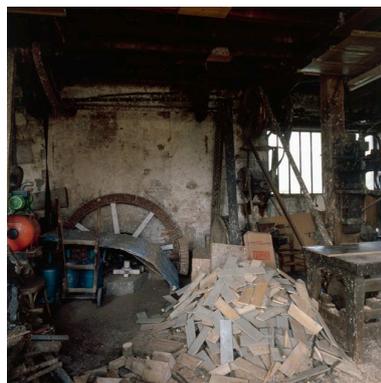
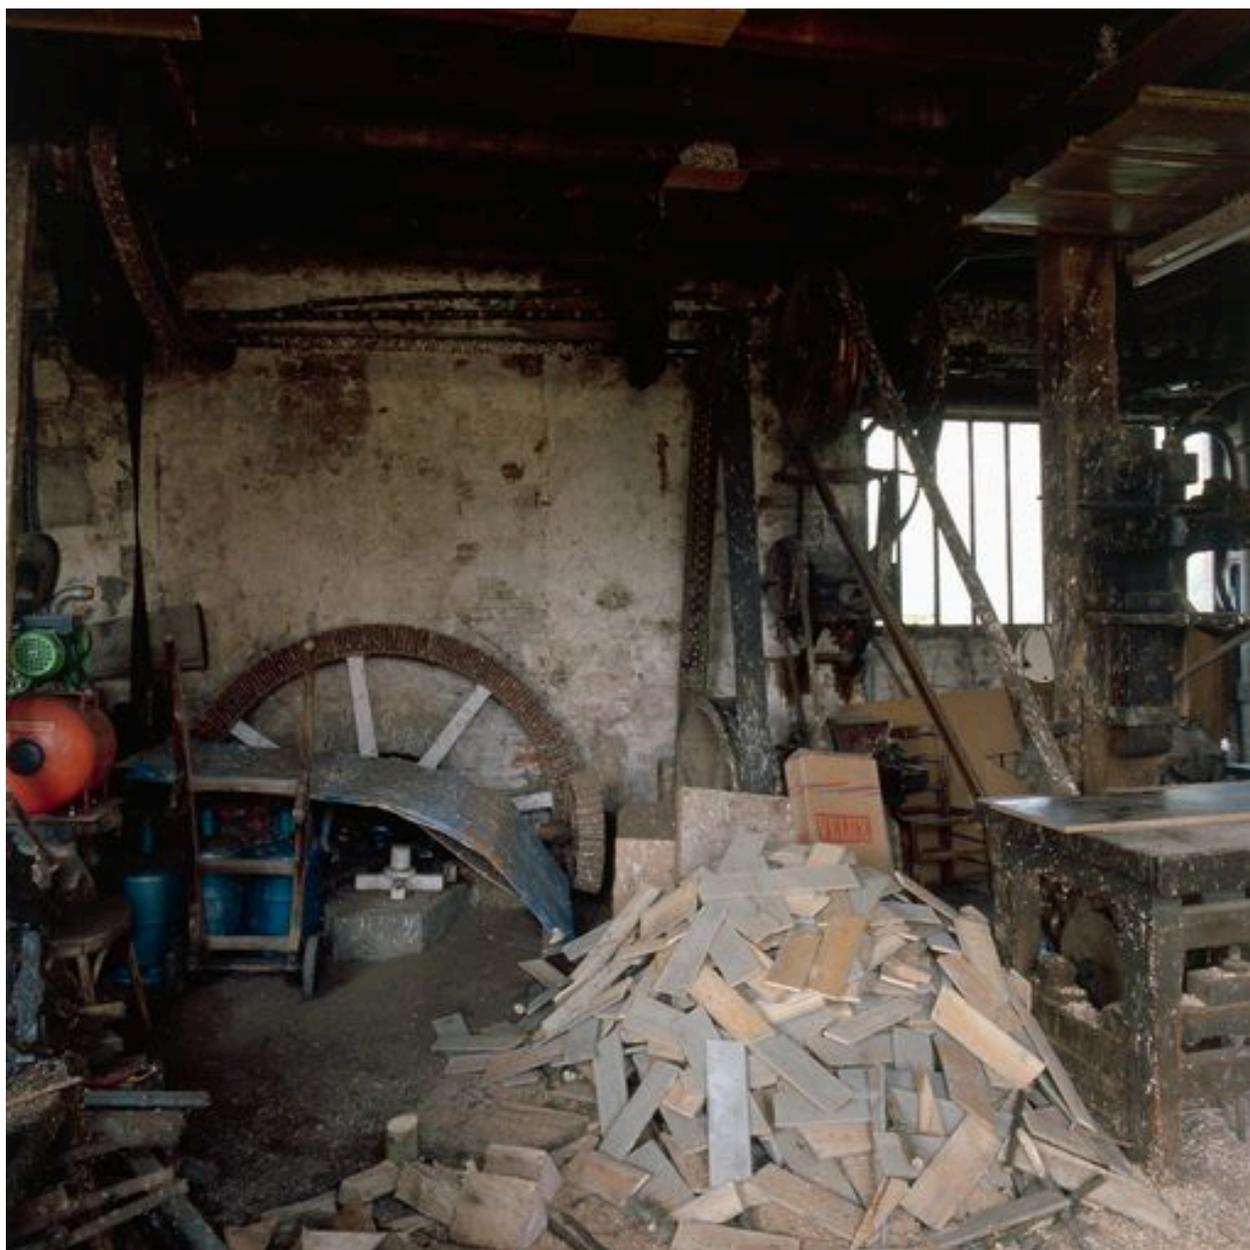
Intérieur de l'atelier de sciage, le grand volant de transmission.
Phot. Thierry Lefébure
IVR22_20026001126XA

Intérieur de l'atelier de sciage, le grand volant de transmission.

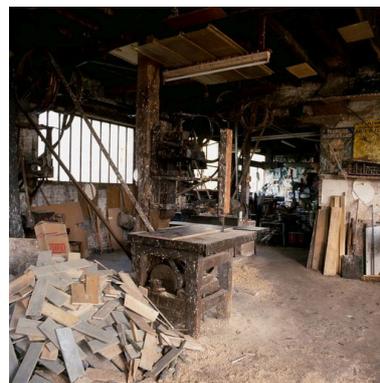
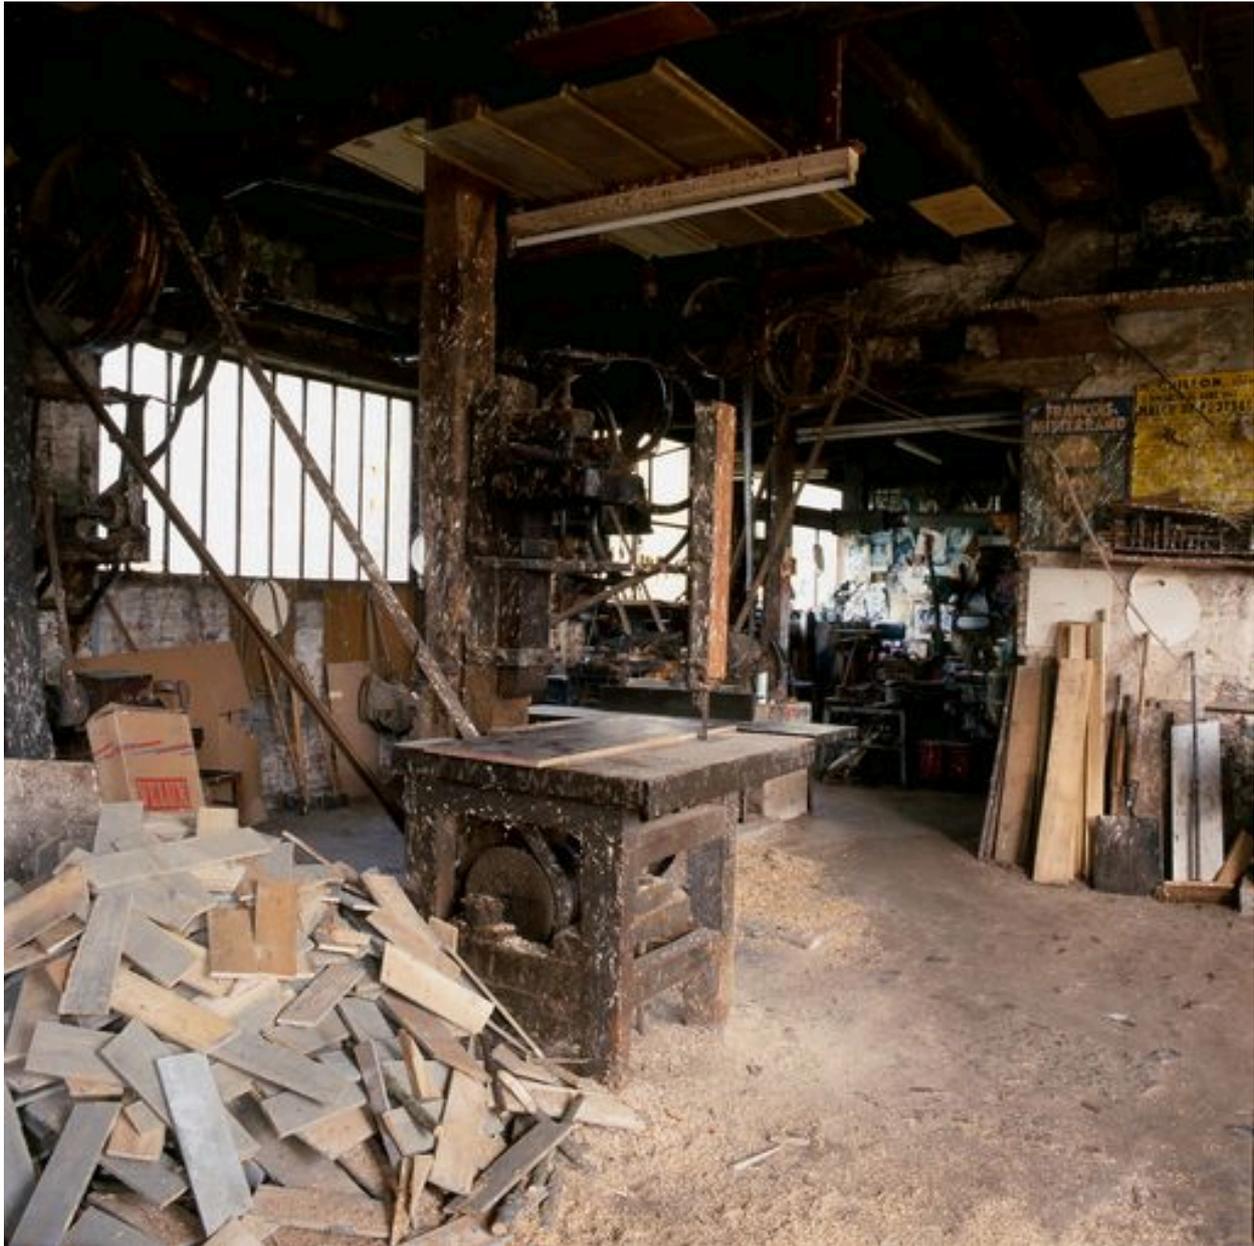
Intérieur de l'atelier de sciage, vue d'une raboteuse.
Phot. Thierry Lefébure
IVR22_20026001125XA

Intérieur de l'atelier de sciage, vue d'une raboteuse.

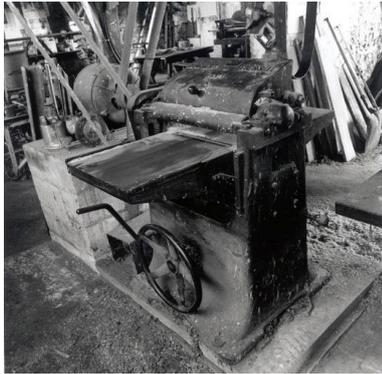
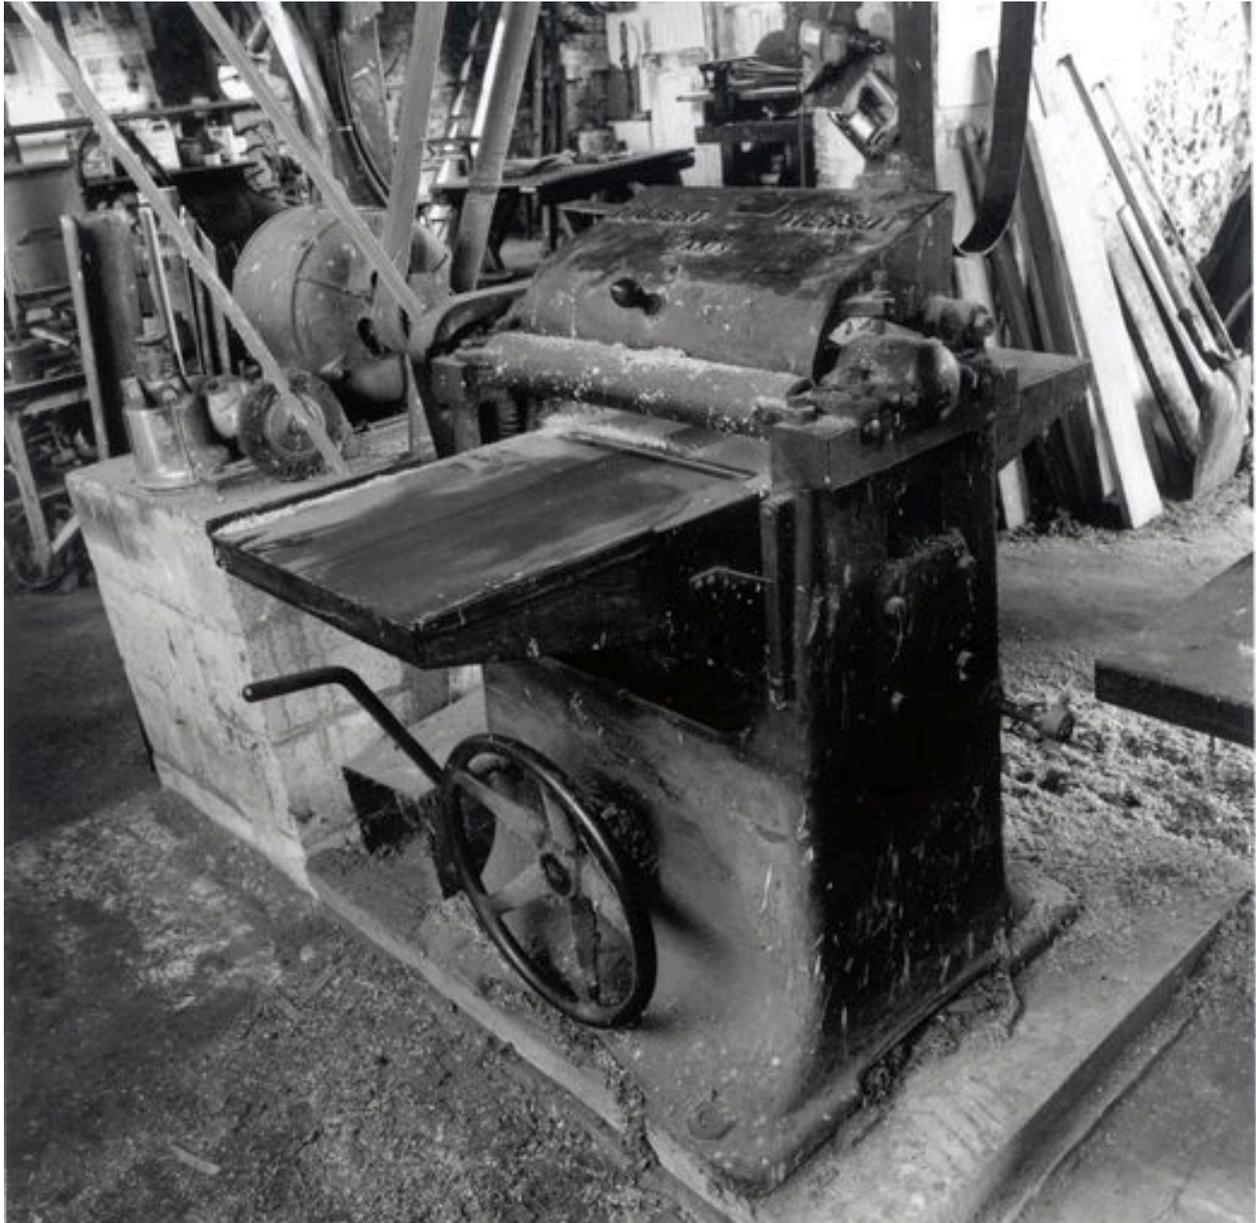
Raboteuse.

Roue hydraulique en place ainsi que le système de transmission et les machines de production (raboteuses, dégauchisseuses) de la scierie.
