Hauts-de-France, Aisne  
Quincy-sous-le-Mont  
8 rue Principale

## Colombier

Numéro de dossier : IA02010967  
Date de l'enquête initiale : 2003  
Date(s) de rédaction : 2025  
Cadre de l'étude : inventaire topographique canton de Braine  
Degré d'étude : étudié

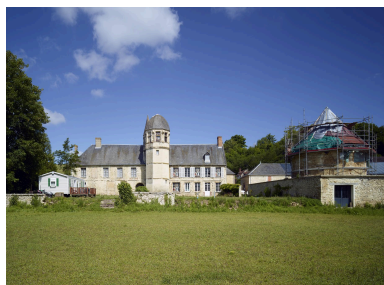
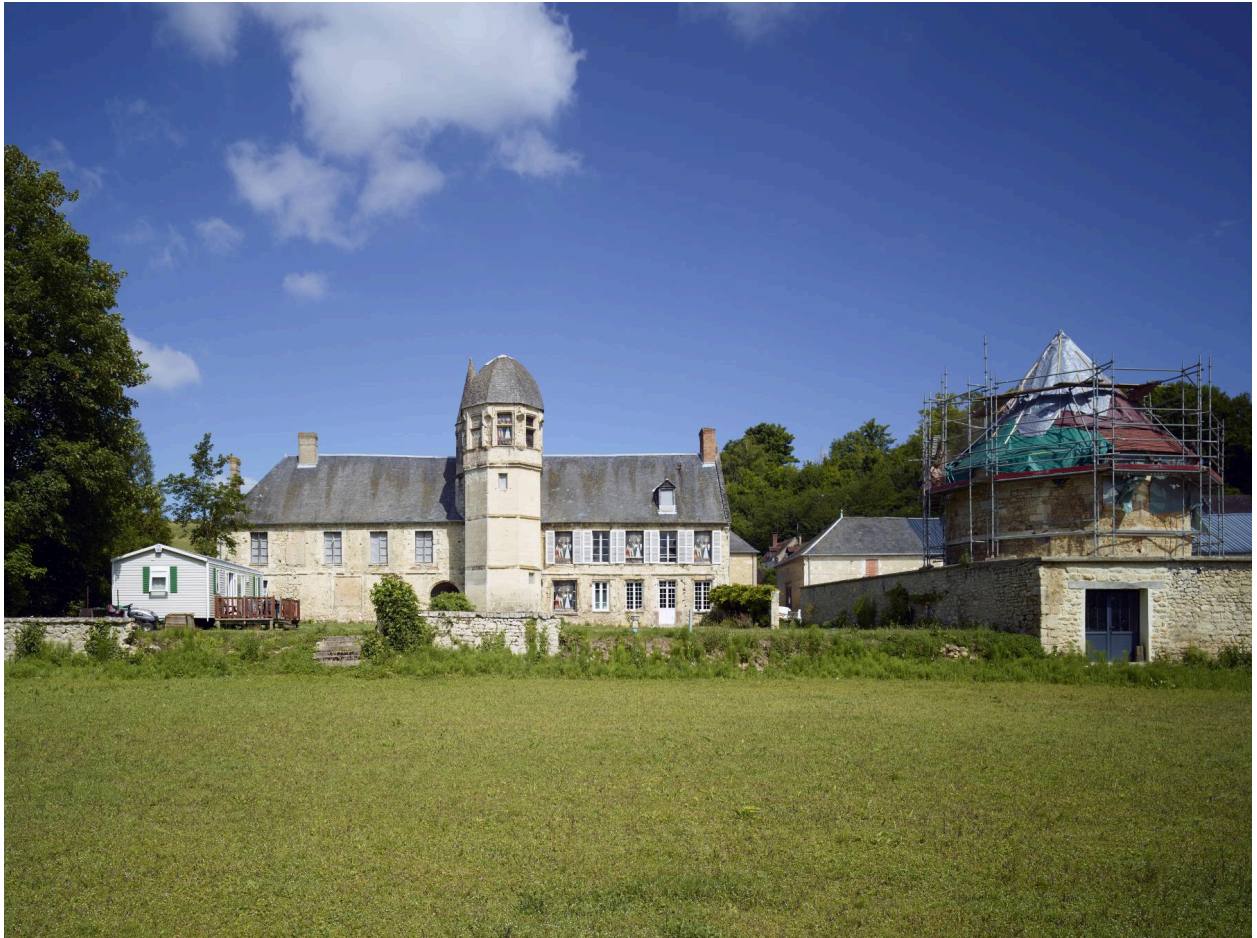
Vue de situation du colombier, en bordure du mur séparant la basse-cour du jardin du manoir.  
Phot. Pierre Thibaut  
IVR32\_20250200227NUCA

Vue de situation du colombier, en bordure du mur séparant la basse-cour du jardin du manoir.

Situé au cœur du village de Quincy-sous-le-Mont, à cinq kilomètres environ au sud-ouest de Braine dans le Soissonnais, le manoir de Quincy dresse encore, parmi les bâtiments de sa ferme largement reconstruite au XIX<sup>e</sup> siècle, un colombier du XVI<sup>e</sup> siècle dont l'architecture singulière mérite qu'on s'y arrête. Ce colombier s'élève en position isolée dans la basse-cour, en bordure du mur qui sépare celle-ci du jardin du manoir.

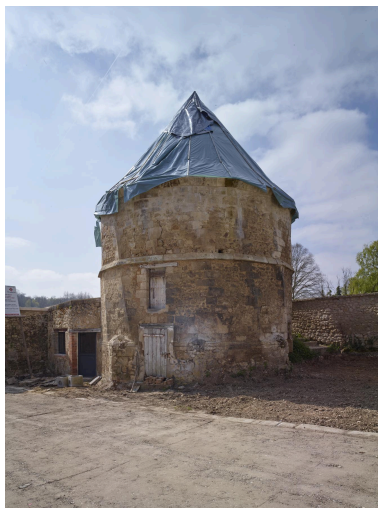
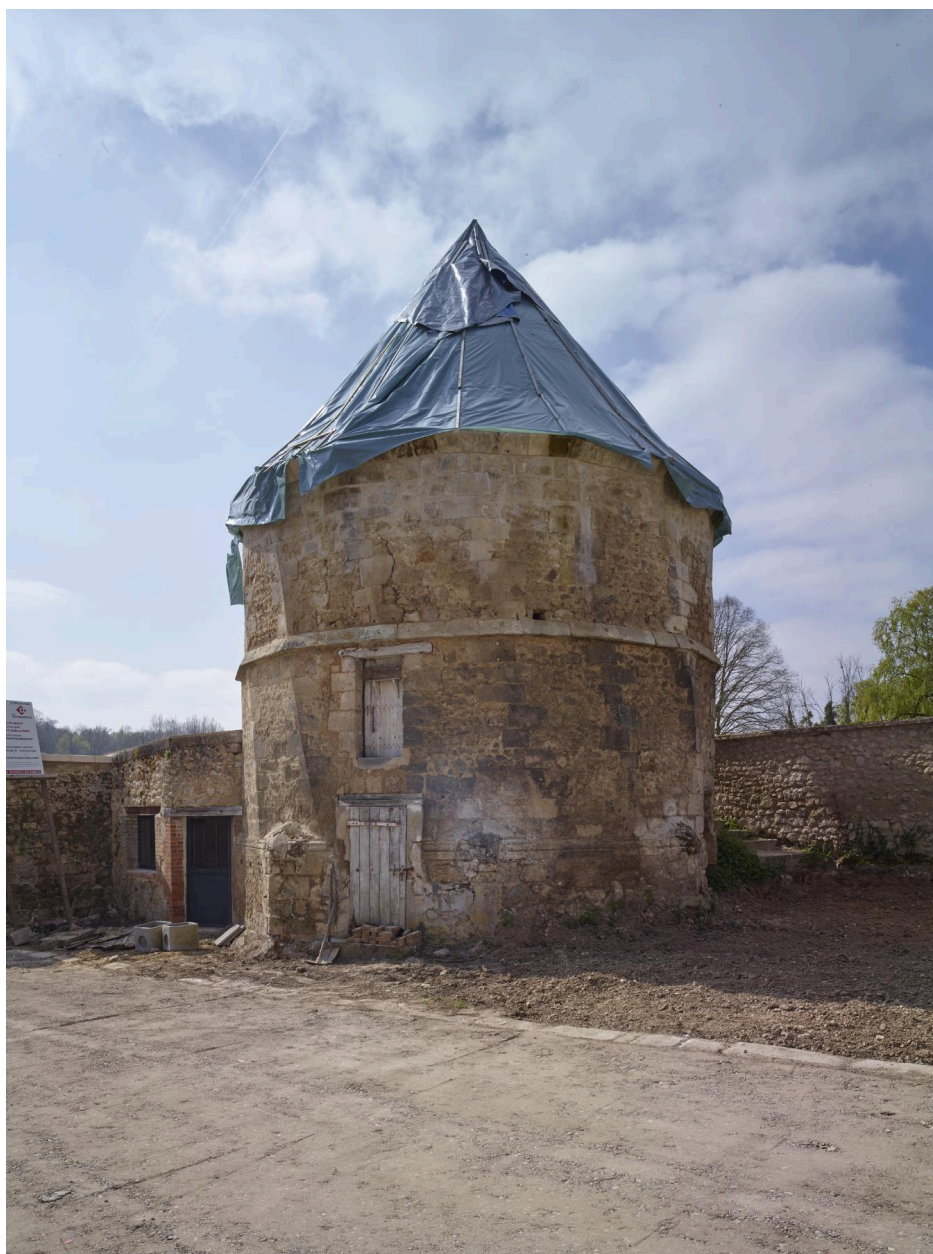
Vue générale du colombier  
prise depuis le nord-est.  
Phot. Pierre Thibaut  
IVR32\_20250200126NUCA

Vue générale du colombier prise depuis le nord-est.

La base adopte un plan octogonal, choix qui fait écho à la forme de la tour d'escalier du manoir et s'inscrit dans une tradition architecturale répandue au XVI<sup>e</sup> siècle. Toutefois, au-delà de cette base d'environ 1,50 m de hauteur apparente, la structure évolue vers un plan hexadécagonal, une configuration de seize pans bien plus inhabituelle dans l'architecture civile de cette époque.

L'élément le plus remarquable de cette construction réside dans la mise en torsion progressive des façades : les faces et les angles s'inclinent graduellement vers la gauche, créant un effet de spirale parfaitement maîtrisé. Ce travail de précision géométrique aboutit à un décalage régulier entre les angles du sommet et ceux de la base : à la hauteur de la corniche, un angle sur deux de l'hexadécagone se trouve exactement dans l'axe des angles de l'octogone, tandis que les autres s'alignent avec le centre des faces inférieures.

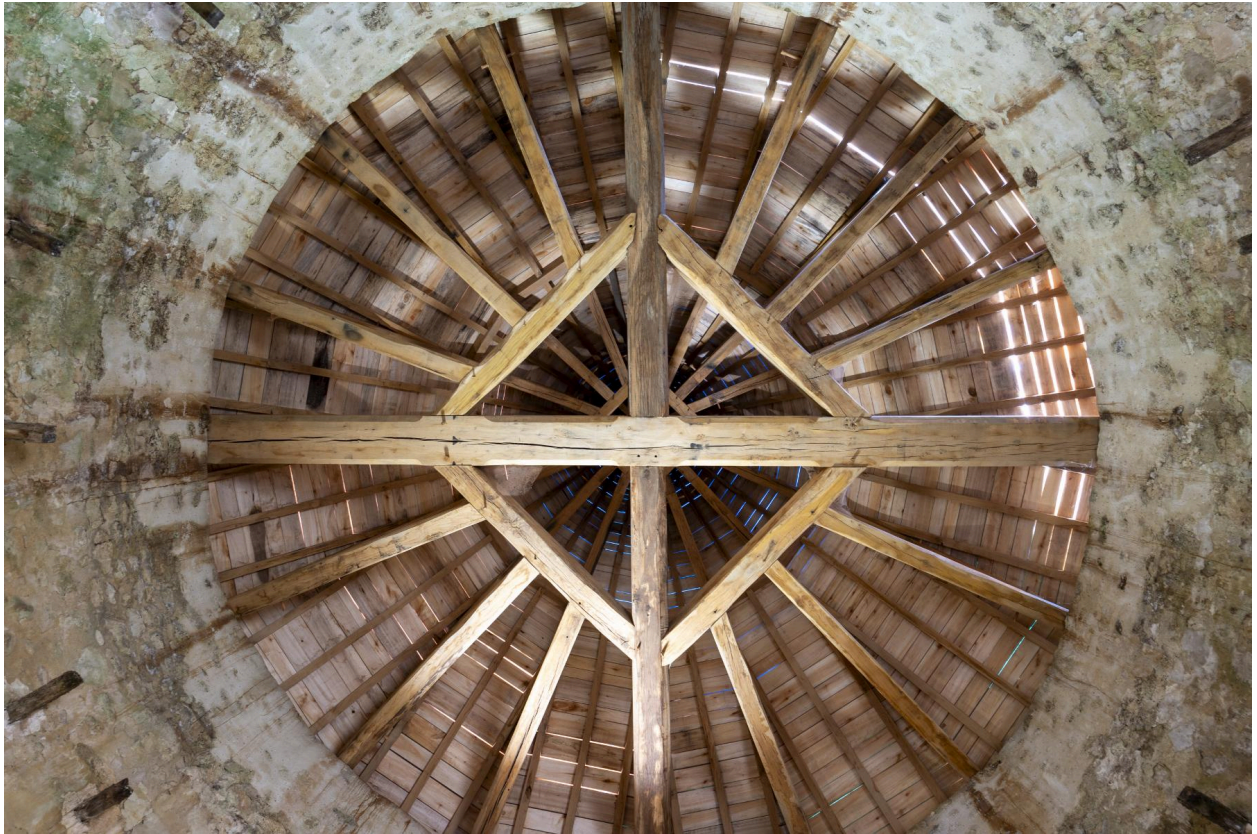
Vue en contre-plongée de  
la charpente du colombier.  
Phot. Pierre Thibaut  
IVR32\_20250200240NUCA

Vue en contre-plongée de la charpente du colombier.

La construction du colombier n'a pu être datée par dendrochronologie, sa charpente ayant été refaite vers 1780. Toutefois, son architecture savante le rattache aux campagnes de construction menées au manoir de Quincy par Nicolas Lempereur et permet de le dater de la première moitié du XVI<sup>e</sup> siècle.
