Hauts-de-France, Nord
Le Quesnoy
7 rue Beaudoin-l'Édifieur

Ferme sur cour

Numéro de dossier : IA59005925
Date de l'enquête initiale : 2023
Date(s) de rédaction : 2024
Cadre de l'étude : inventaire topographique Le Quesnoy centre
Degré d'étude : repéré

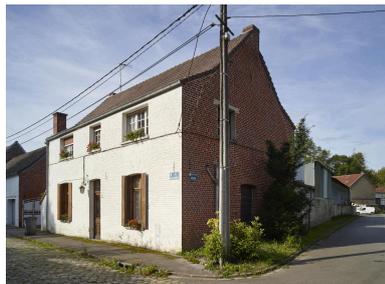
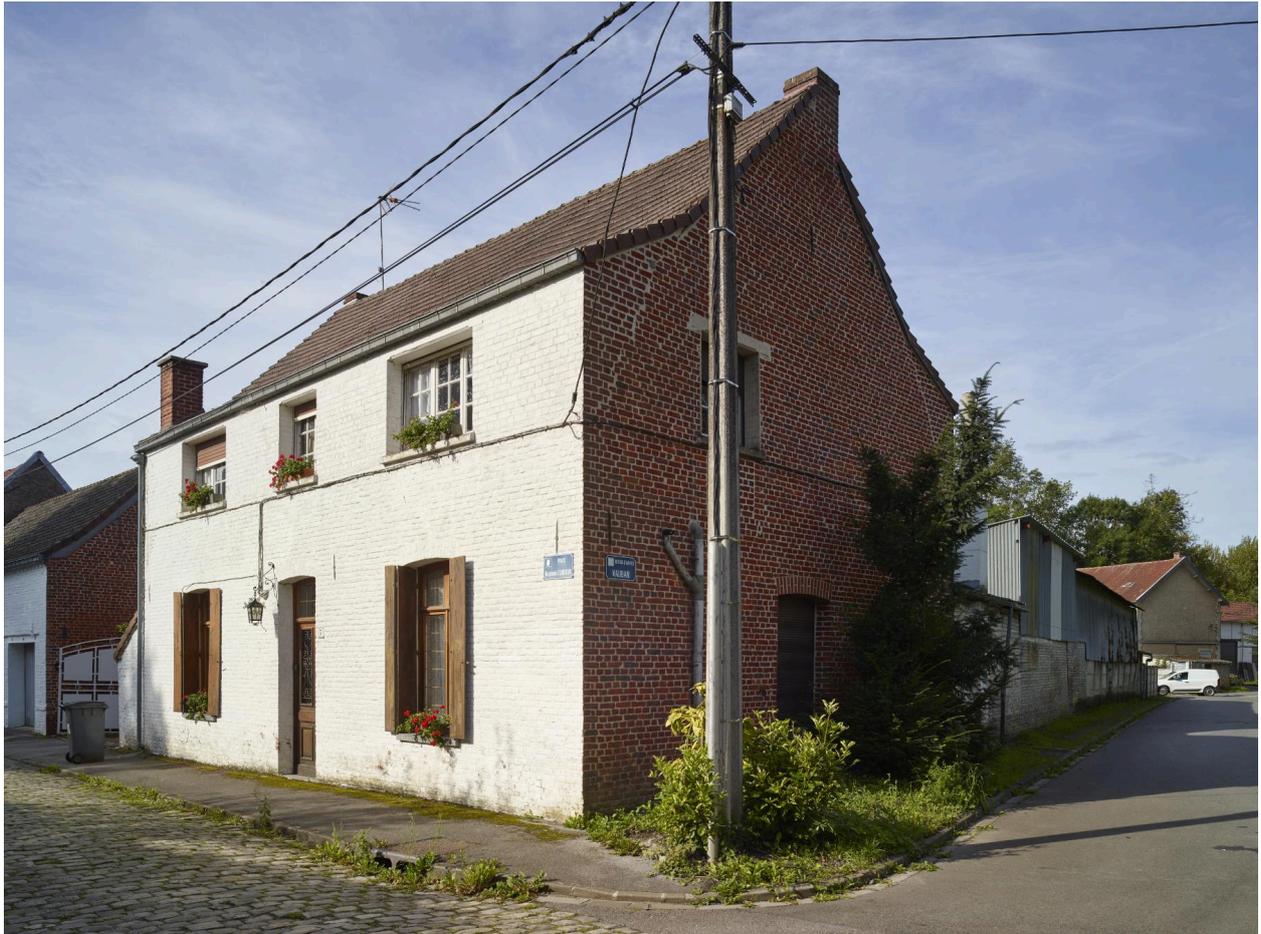
Détail du corps d'habitation : façade et mur-pignon. Vue orientée nord/sud.

La maison d'habitation compte un rez-de-chaussée et un étage de combles. Il n'y a pas de soubassement, ce qui est également une caractéristique de l'architecture quercitaine de la fin du XIX^e siècle. La façade compte trois travées et la porte est située au centre, configuration plutôt rare au Quesnoy. On peut aussi remarquer que, contrairement à l'organisation traditionnelle des fermes sur cour, l'accès au bâtiment d'habitation ne se fait pas depuis l'intérieur de la cour mais depuis la rue. Les baies du premier niveau sont couvertes par un arc segmentaire, tandis que celles de l'étage de comble sont horizontales, couvertes par un linteau délardé et avec un appui en béton. Cette différence entre les baies trouve son explication dans la modification de la maison qui a été réhaussée, sans doute après la Seconde Guerre mondiale. Cela est

très visible sur le mur-pignon : des briques des bordures du pignon sont de couleur différente de celles du centre et leur emplacement correspond également à l'égout retroussé de la toiture.

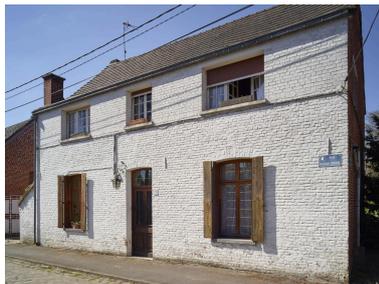
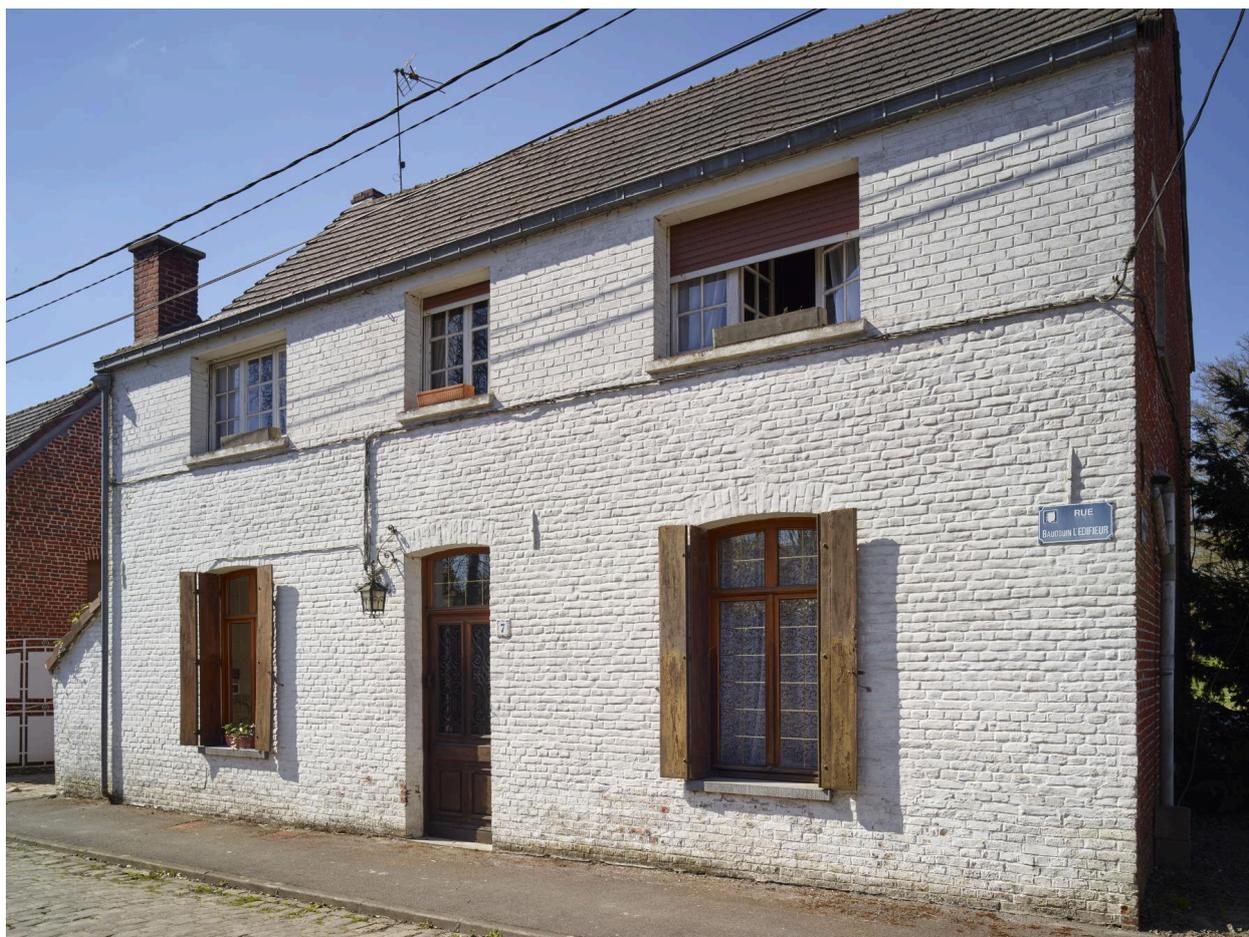
Vue de la façade principale du corps d'habitation de la ferme depuis la rue Beaudoin-l'Édifieur.

La partie sur rue comprend la maison d'habitation et une série de garages, séparés par un portail. Tous les deux présentent des caractéristiques identiques : ils sont construits en briques posées en appareil picard et recouverts d'un badigeon, la toiture à longs pans s'achève par un égout retroussé et elle est couverte en tuiles plates mécaniques, ce qui est assez rare au Quesnoy. Les pignons sont couverts.

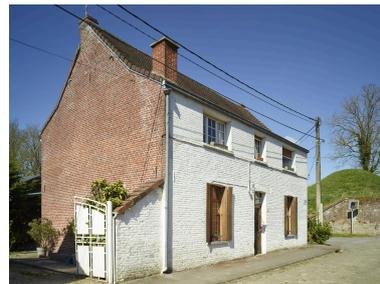
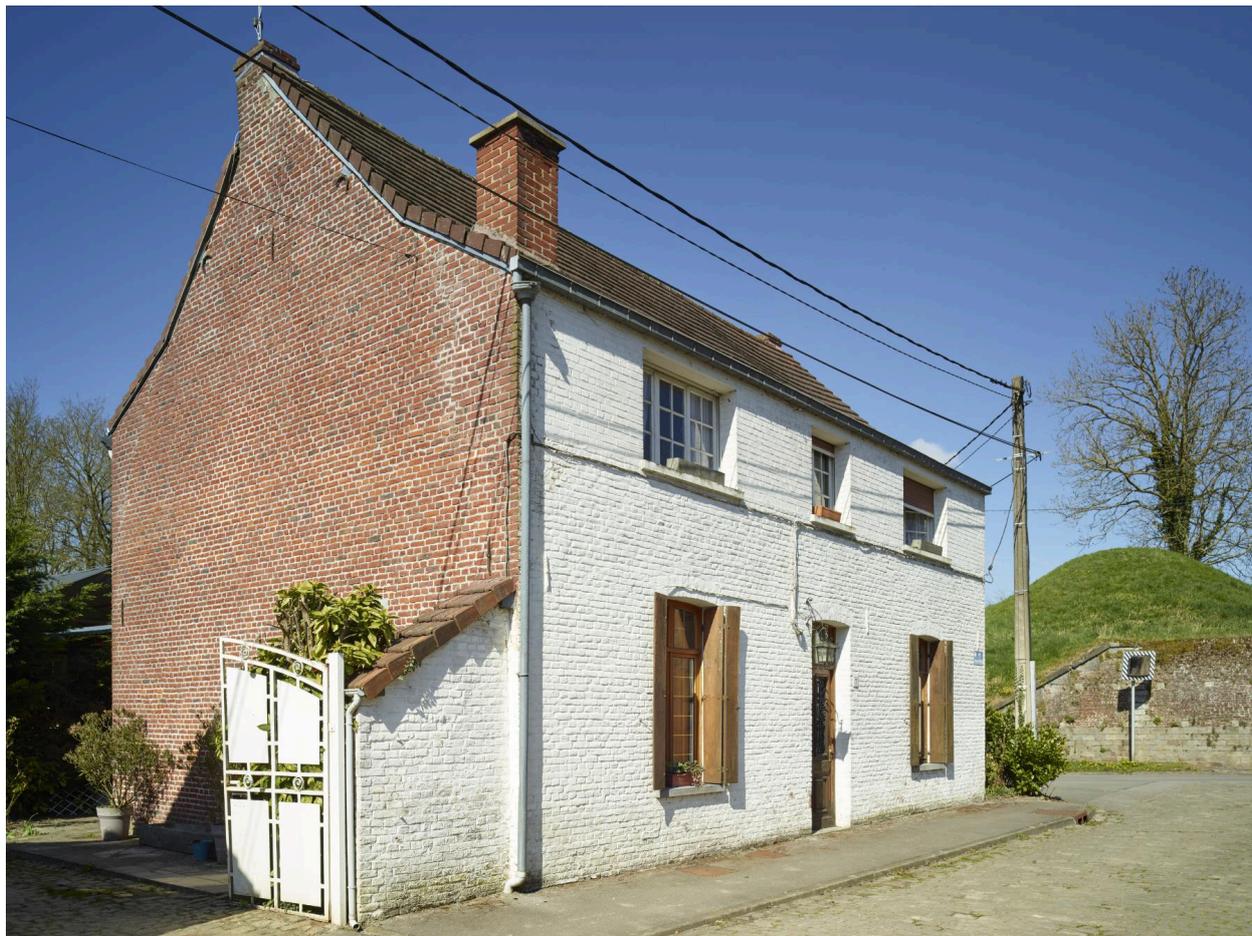
Vue du corps d'habitation de la ferme depuis la rue Beaudoin-l'Édifieur avec les remparts à l'arrière-plan. Vue orientée sud/nord.

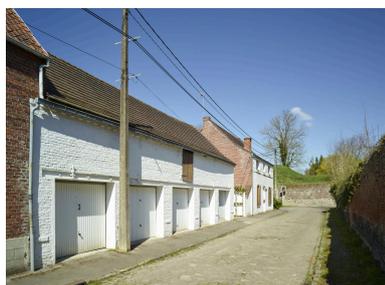
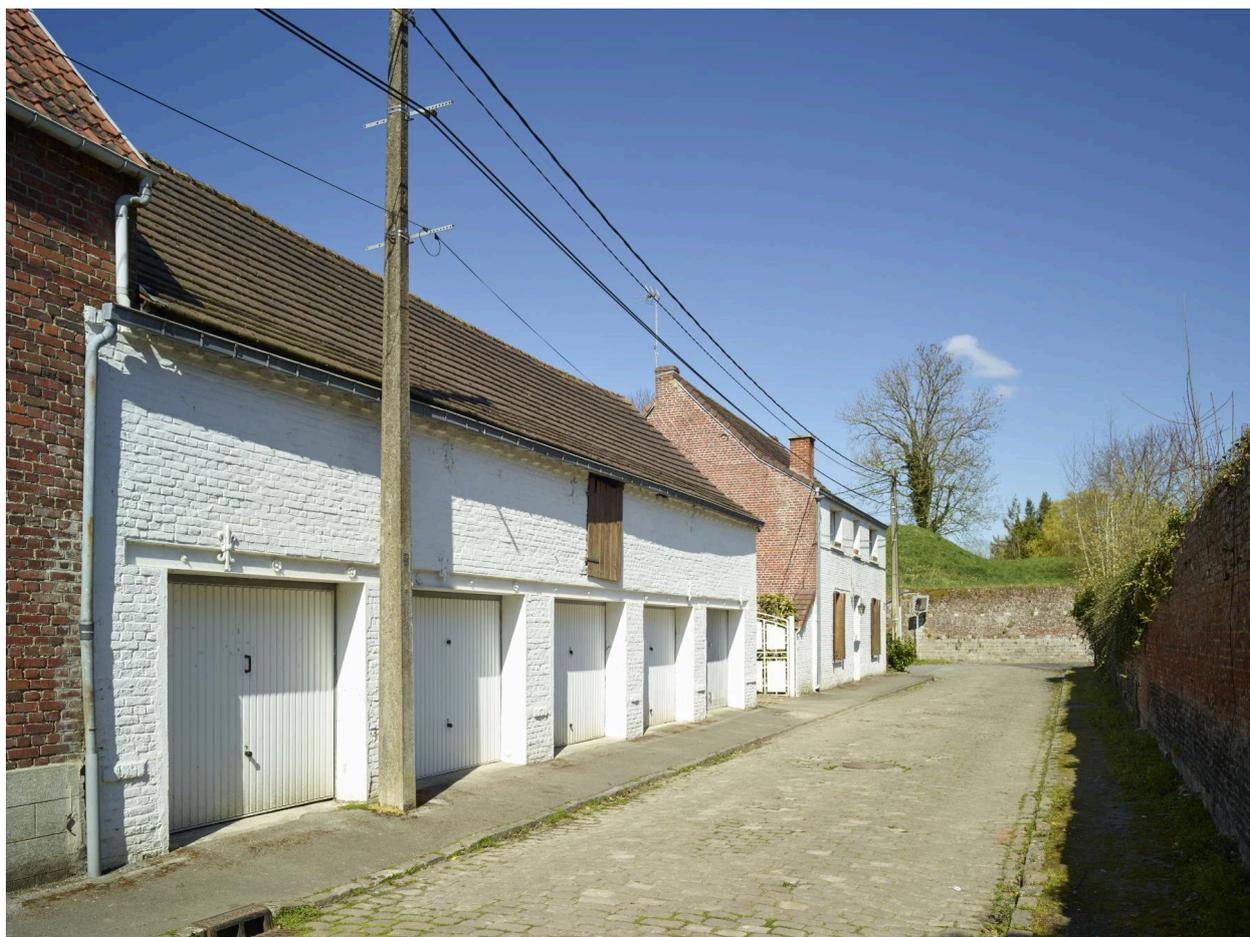
Vue des bâtiments d'exploitation et du corps d'habitation de la ferme depuis la rue Beaudoin-l'Édifieur avec les remparts à l'arrière-plan. Vue orientée sud/nord.

Les garages actuels sont sans doute une ancienne étable : les ouvertures dans le mur sur rue permettaient au bétail de circuler facilement vers l'extérieur de la ferme (par exemple pour partir et revenir des lieux de pâturage sur les remparts ce qui est une pratique courante en temps de paix) et la fenêtre de service (ou fenêtre de fenil), encore présente, servait à rentrer le foin nécessaire à la nourriture des animaux. L'élévation du bâtiment, d'un seul niveau, s'achève par une corniche de denticules. Les baies sont couvertes par un linteau. En fer en # avec des rosettes pour masquer les rivets, ils forment un bandeau continu sur toute la longueur de la façade. Des fers d'ancrage assez épais en forme de tige agrémentée d'un X aux branches recourbées rythment la façade. Tous ces éléments (fer d'ancrage, corniche de denticules, linteaux en fer en # avec des rosettes) sont caractéristiques de la fin du XIX^e siècle.

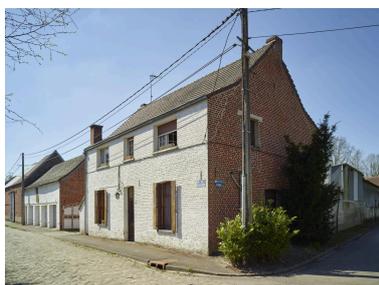
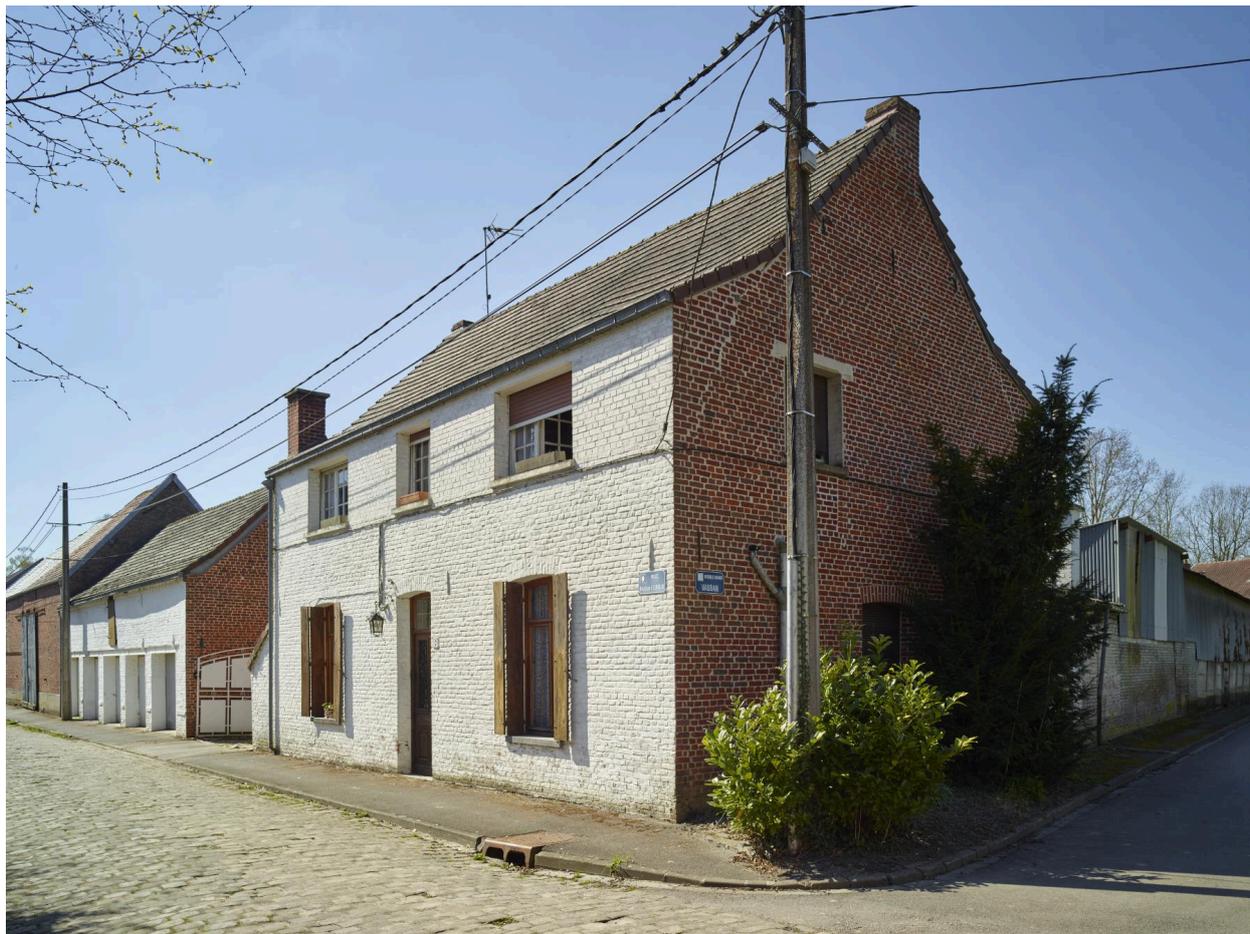
Vue des bâtiments d'exploitation et du corps d'habitation de la ferme depuis l'angle de la rue Beaudoin-l'Édifieur et du boulevard Vauban. Vue orientée nord-est/sud-ouest.

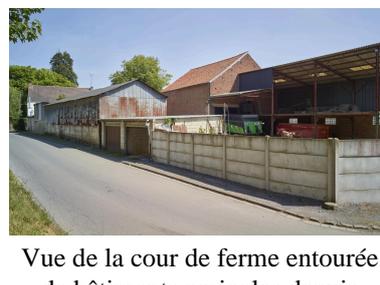
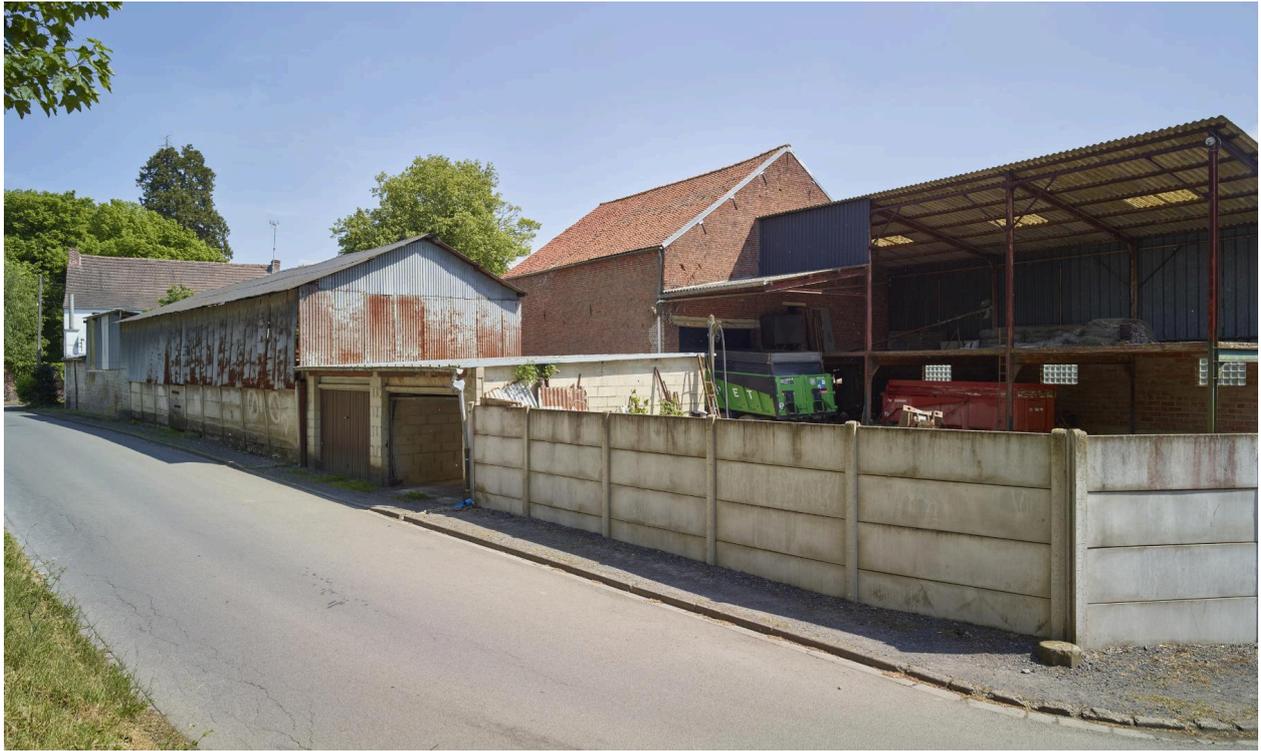
Vue de la cour de ferme entourée de bâtiments agricoles depuis le talus des remparts. Vue orientée sud-ouest/nord-est.

Les bâtiments de l'exploitation agricole sont situés autour d'une cour rectangulaire irrégulière. Ils sont peu visibles depuis la rue. D'époques différentes, leur implantation semble être plutôt le fruit d'une adaptation aux besoins que résulter d'une volonté de rationaliser l'occupation de l'espace. Tous ont des hauteurs, des volumes et des toitures différentes : structure ouverte constituée d'une simple armature métallique offrant un plancher intermédiaire et couverte par un toit monopente en fibrociment, construction en tôle venant s'appuyer sur le mur de clôture de la parcelle... Seul le grand hangar en briques posées en appareil picard, couvert par une toiture à longs pans en tuile mécanique, reste une partie "historique" de la ferme.
