## Mairie et école primaire de Lamotte-Warfusée (anciennement de Lamotte-en-Santerre)

Numéro de dossier : IA80010200

Cadre de l'étude : inventaire préliminaire Val de Somme, enquête thématique régionale La première Reconstruction, patrimoine de la Reconstruction

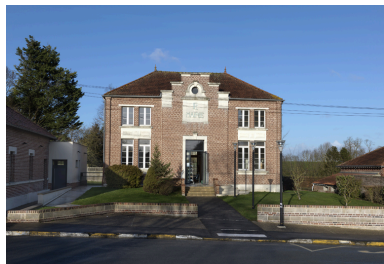
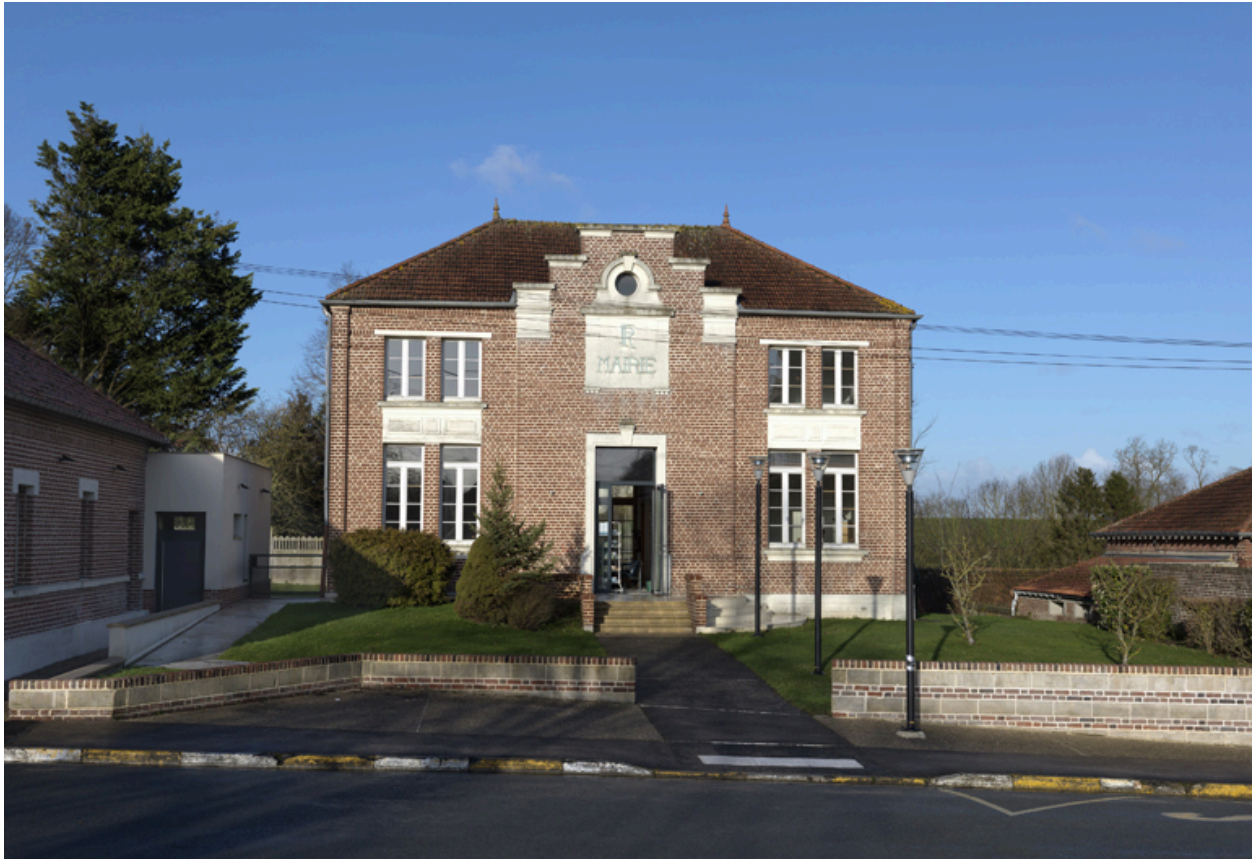
La mairie.  
Phot. Thierry Lefébure  
IVR32\_20208000076NUC2A

La mairie.

Au sud, rue Ulphy-Cottinet, la mairie comprend deux bâtiments construits en briques et couverts de tuiles flamandes mécaniques. Le bâtiment principal en coeur de parcelle arborée compte un étage carré et présente une façade antérieure à trois travées et une façade latérale (nord) à deux travées. La travée centrale est soulignée par un fronton décoré d'un cartouche portant l'inscription "MAIRIE". Le bâtiment secondaire, en rez-de-chaussée, est implanté perpendiculairement à la rue. Il est prolongé d'une extension en parpaings de ciment masqué par un enduit. Il présente une large ouverture en pignon côté rue, trois fenêtres au nord et une porte à l'extrémité ouest.

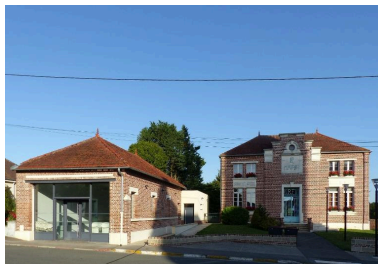
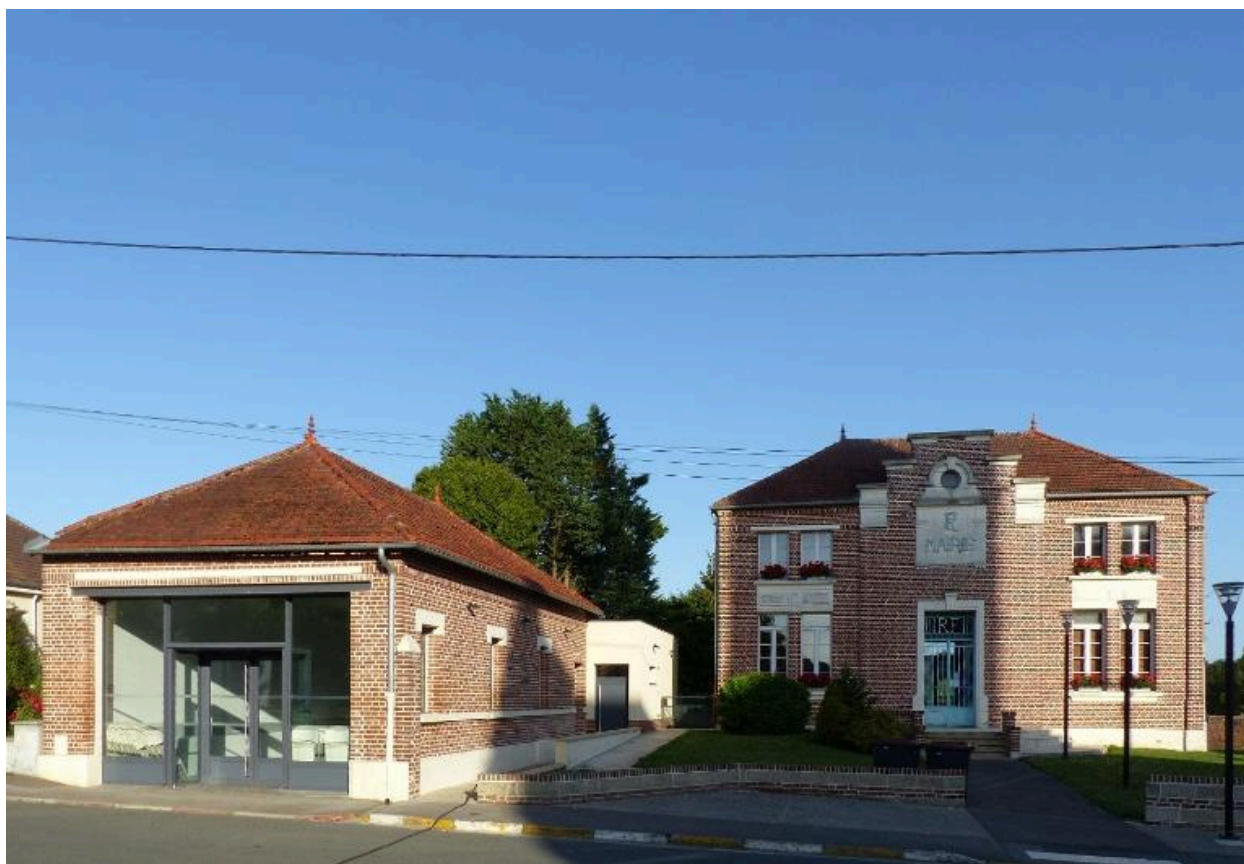
La mairie et l'ancienne  
remise de pompes à incendie  
aménagée en cantine scolaire.  
Phot. Isabelle Barbedor  
IVR32\_20168005874NUCA

La mairie et l'ancienne remise de pompes à incendie aménagée en cantine scolaire.

La cantine scolaire a été installée dans l'ancienne remise de pompes à incendie.

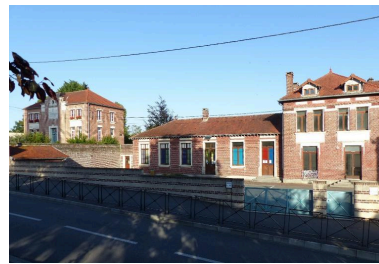
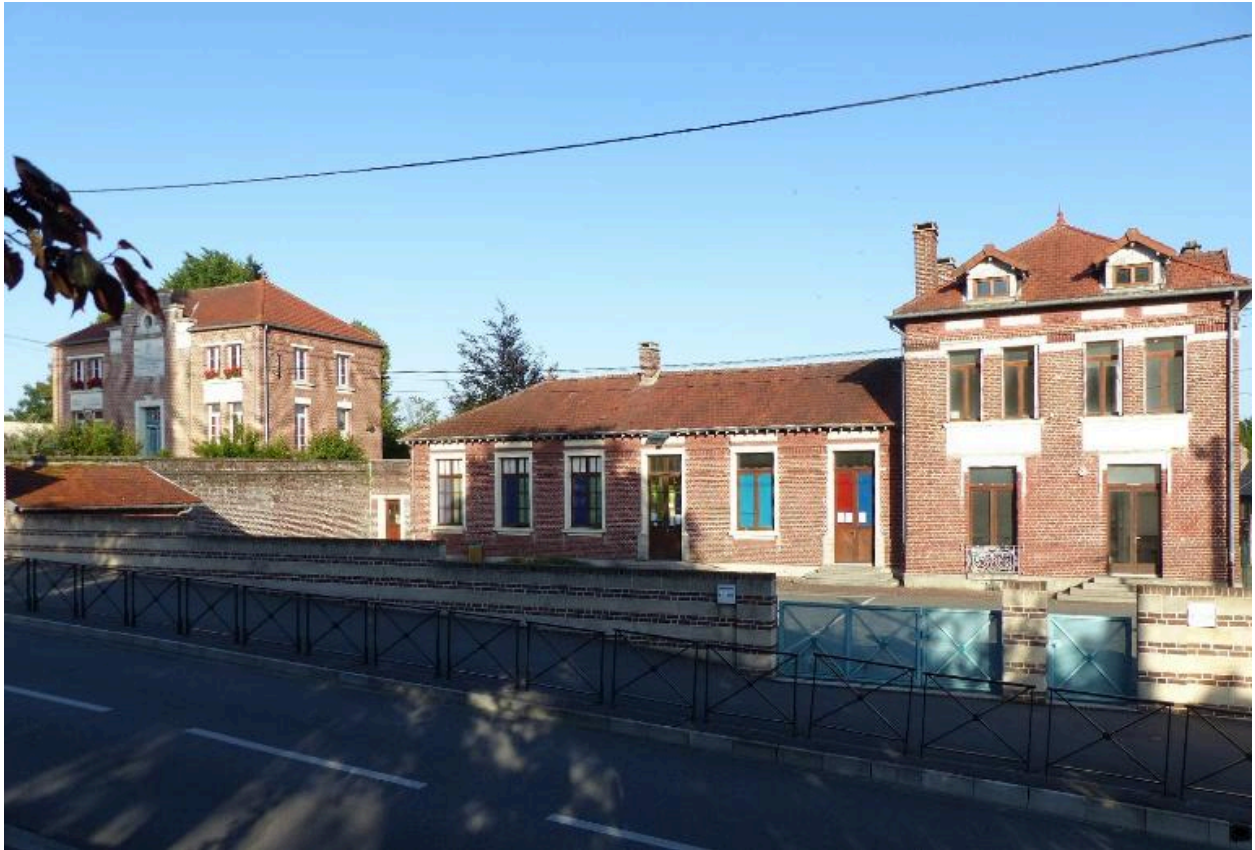
L'école.  
Phot. Isabelle Barbedor  
IVR32\_20168005875NUCA

L'école.

Au nord, l'école comprend un bâtiment principal en retrait de la cour de récréation et un pavillon à l'arrière. Le bâtiment est composé d'un pavillon à étage carré prolongé au sud d'une aile en rez-de-chaussée abritant les salles de classe éclairées à l'est et à l'ouest. Deux portes donnent accès aux classes depuis la cour de récréation. Le pavillon à étage carré dispose d'un accès depuis la cour de récréation (à l'est) et un accès côté jardin (à l'ouest), protégé par un auvent vitré. Sur la façade nord, un cartouche en ciment porte l'inscription "ECOLE COMMUNALE". Une modification des ouvertures (porte murée et porte transformée en fenêtre) est visible au rez-de-chaussée. Le pavillon à l'arrière est en rez-de-chaussée.
