Hauts-de-France, Aisne  
Augy  
Grande Rue

## Eglise paroissiale et cimetière Saint-Remi d'Augy

Numéro de dossier : IA02002133  
Date de l'enquête initiale : 2002  
Date(s) de rédaction : 2007  
Cadre de l'étude : inventaire topographique canton de Braine, patrimoine de la Reconstruction  
Degré d'étude : étudié  
Référence du dossier Monument Historique : PA00115512

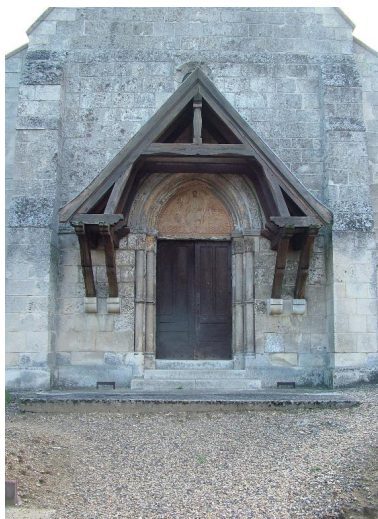
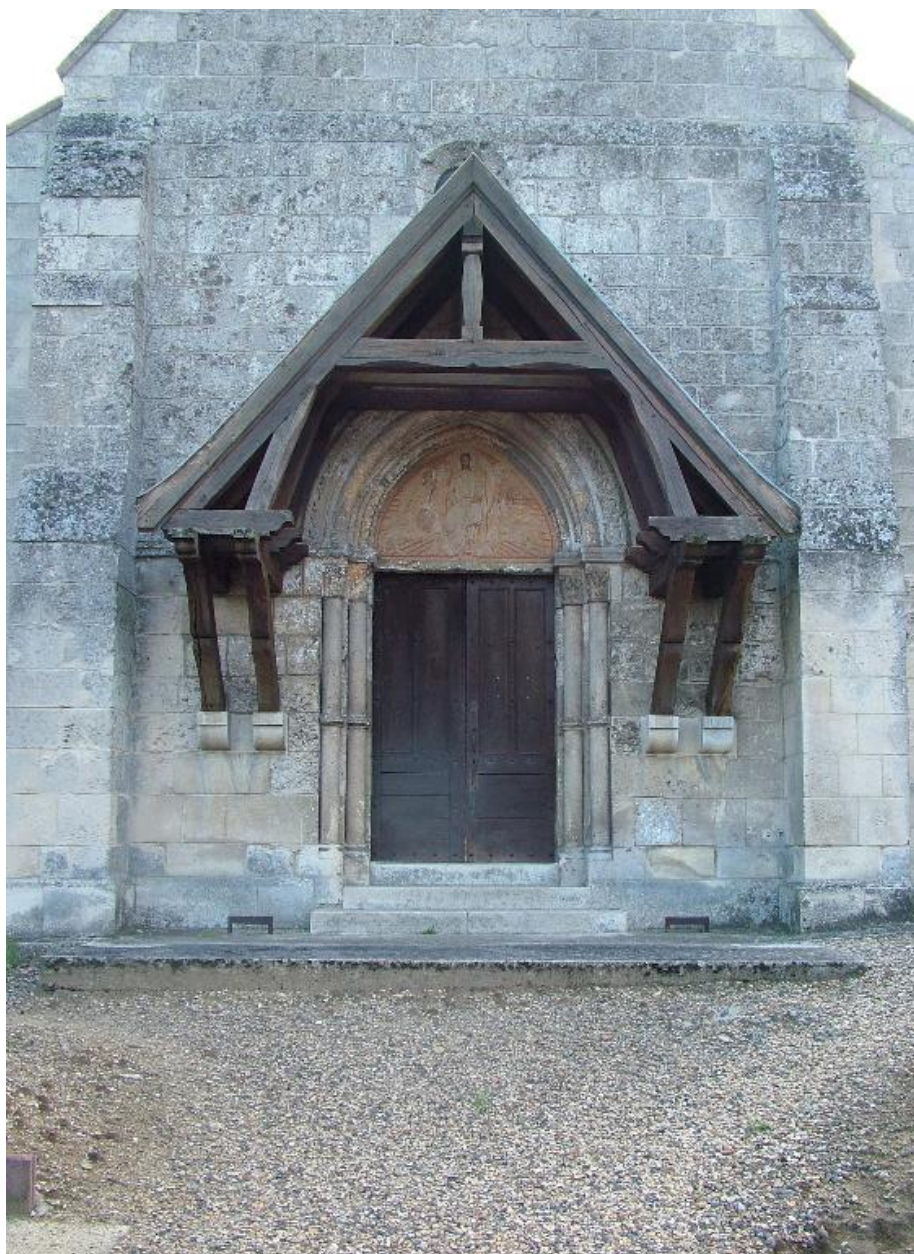
Vue du portail principal.  
Phot. Frédéric Fournis  
IVR22\_20040202618NUC2A

Vue du portail principal.

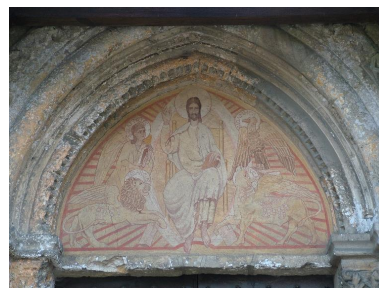
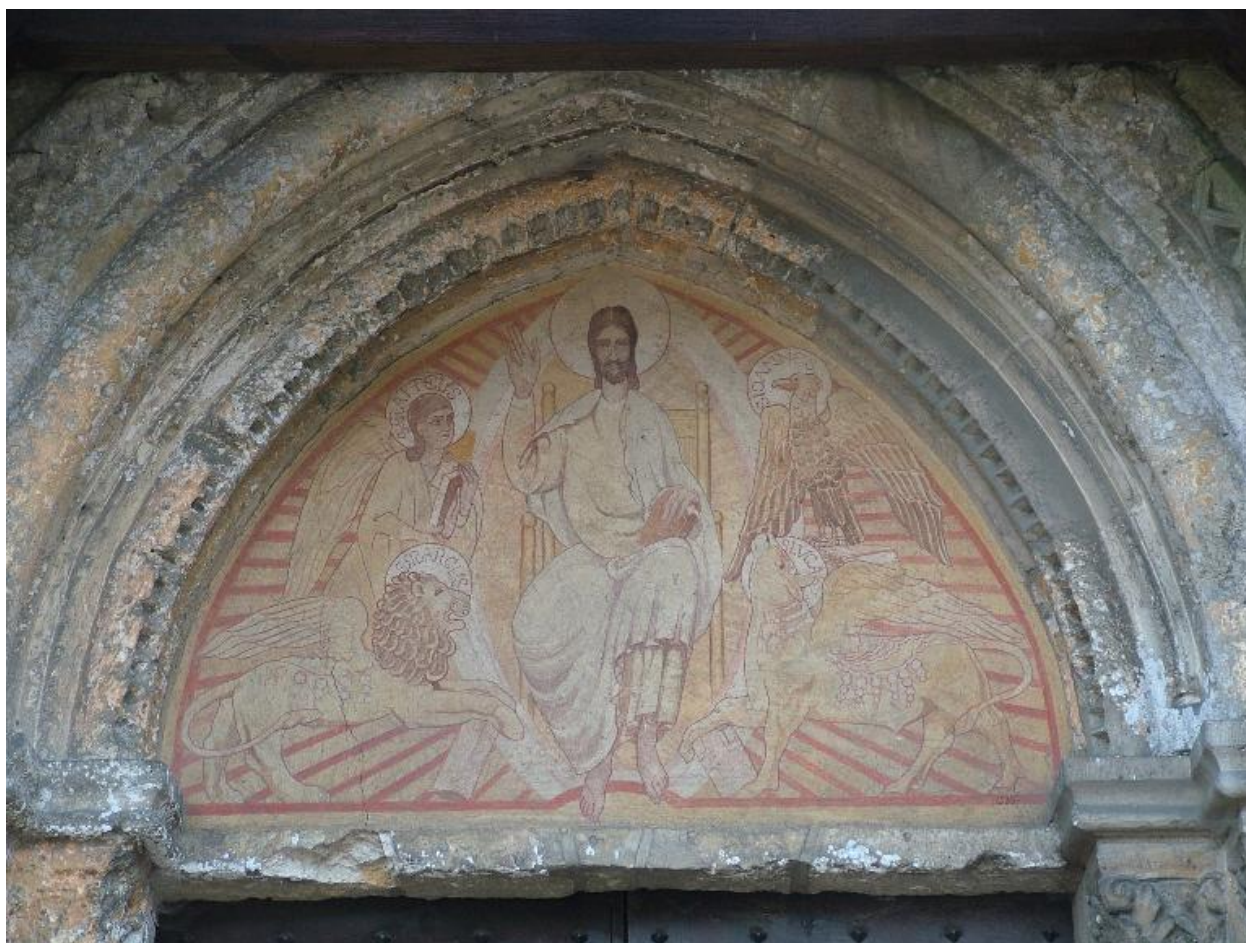
Vue du décor figuré du  
tympan du portail principal.  
Phot. Frédéric Fournis  
IVR22\_20040202619NUC2A

Vue du décor figuré du tympan du portail principal.

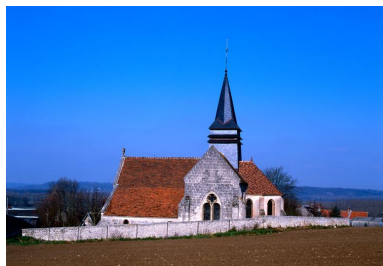
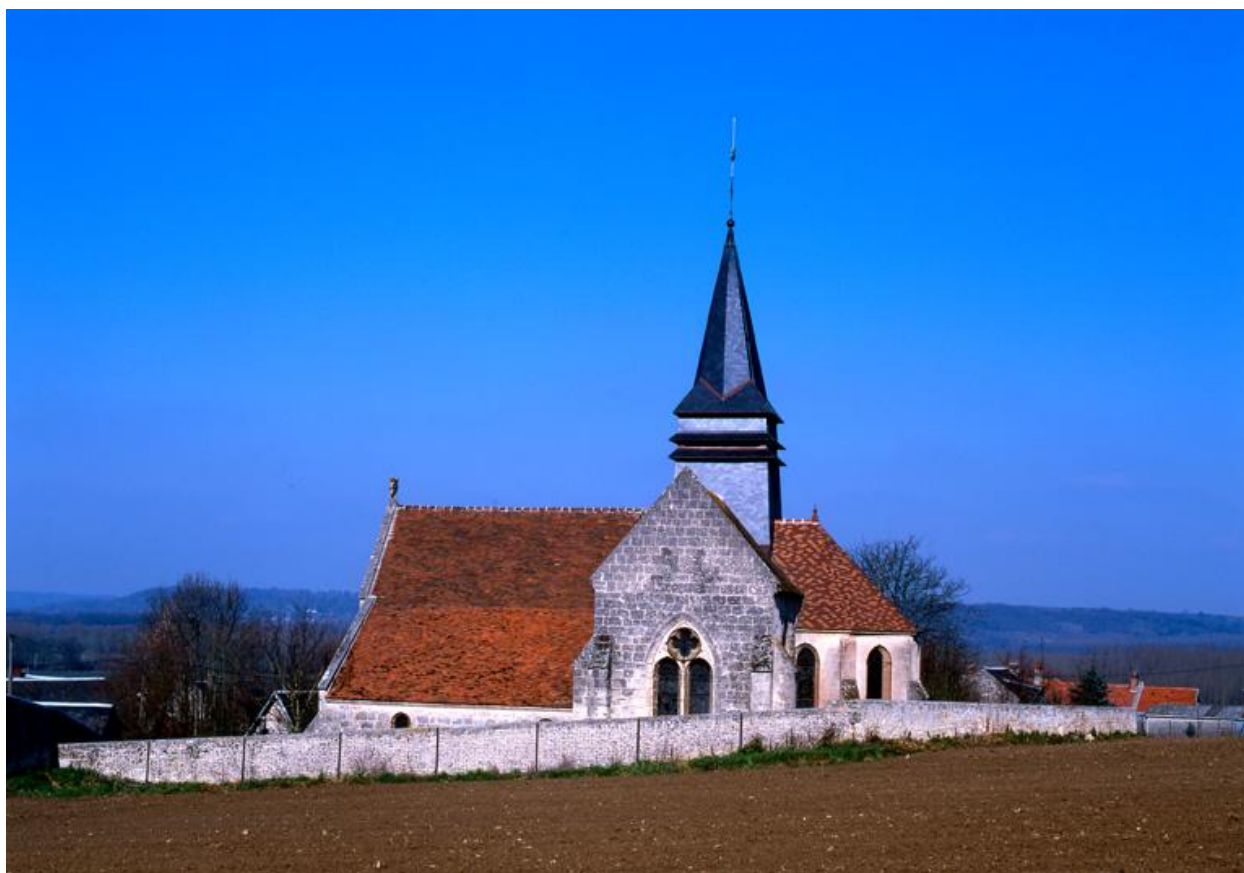
Vue de l'élévation sud.  
Phot. Irwin Leullier  
IVR22\_20040202513XA

Vue de l'élévation sud.

La nef est plafonnée, tandis que l'abside polygonale à cinq pans ainsi que la croisée et le bras sud du transept sont voûtés d'ogives. Le bras nord du transept est couvert d'un lambris de recouvrement en berceau, les deux bas-côtés sont couverts d'un lambris de recouvrement en appentis. Le toit en appentis des bas-côtés prolonge le toit à longs pans de la nef dont les fenêtres hautes sont occultées. La majeure partie de l'édifice est couverte de tuile. Établi sur la croisée du transept, le clocher, essenté d'ardoise, est surmonté d'une flèche octogonale à égout retroussé de plan carré également couverte d'ardoise.

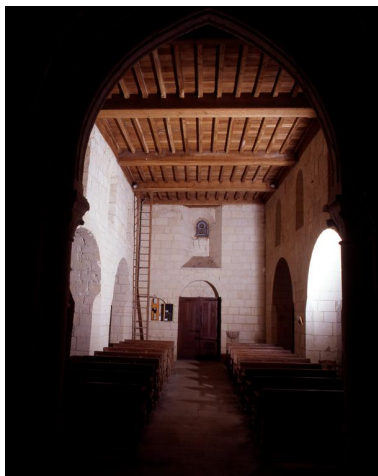
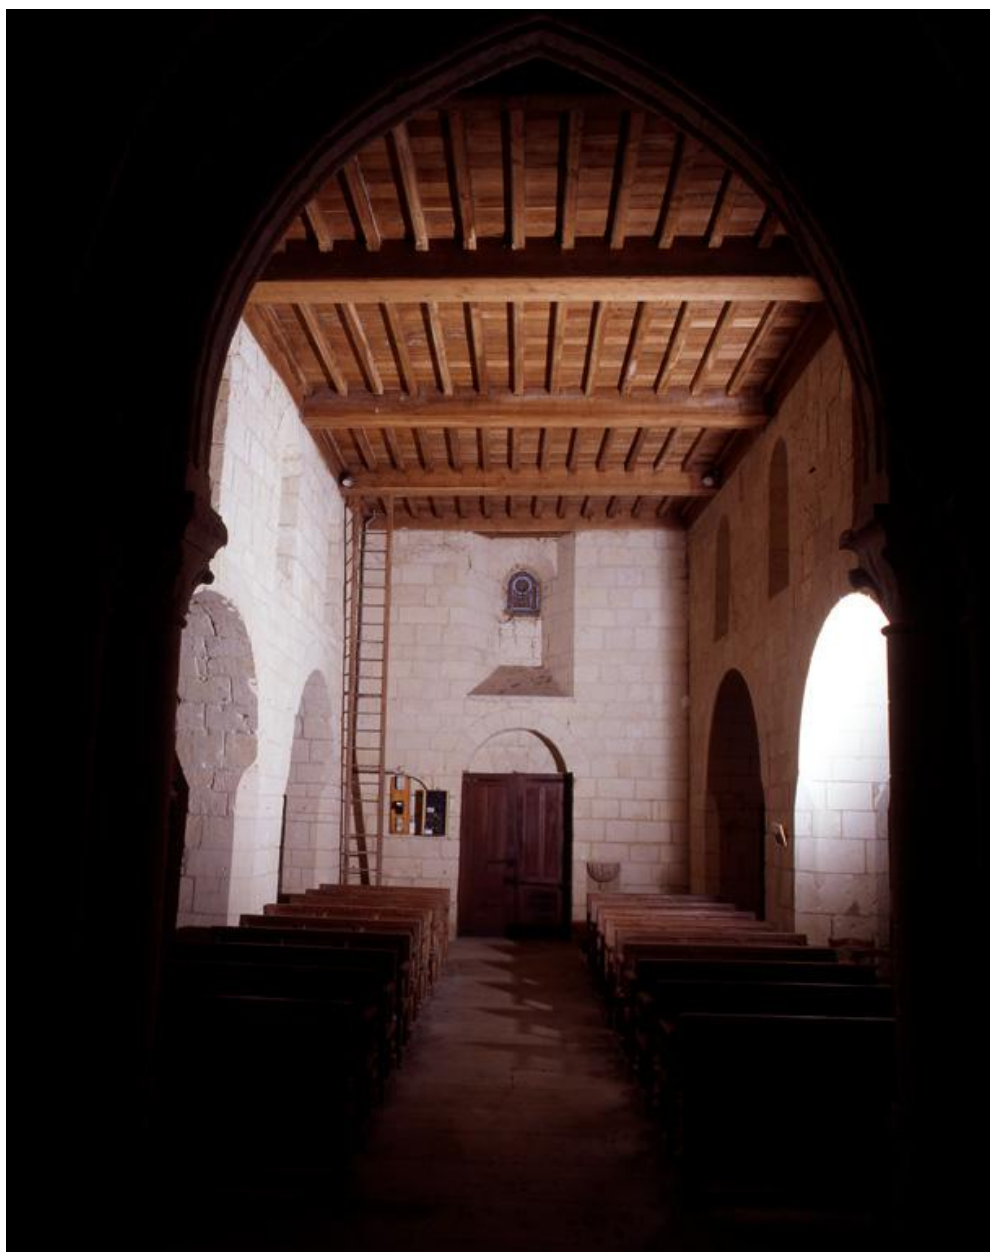
Vue intérieure, depuis  
le choeur vers l'entrée.  
Phot. Marie-Laure Monnehay-Vulliet  
IVR22\_20070200081XA

Vue intérieure, depuis le chœur vers l'entrée.

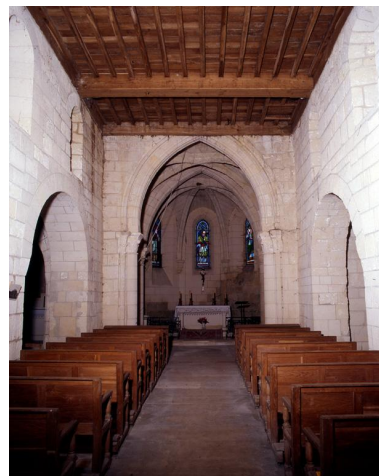
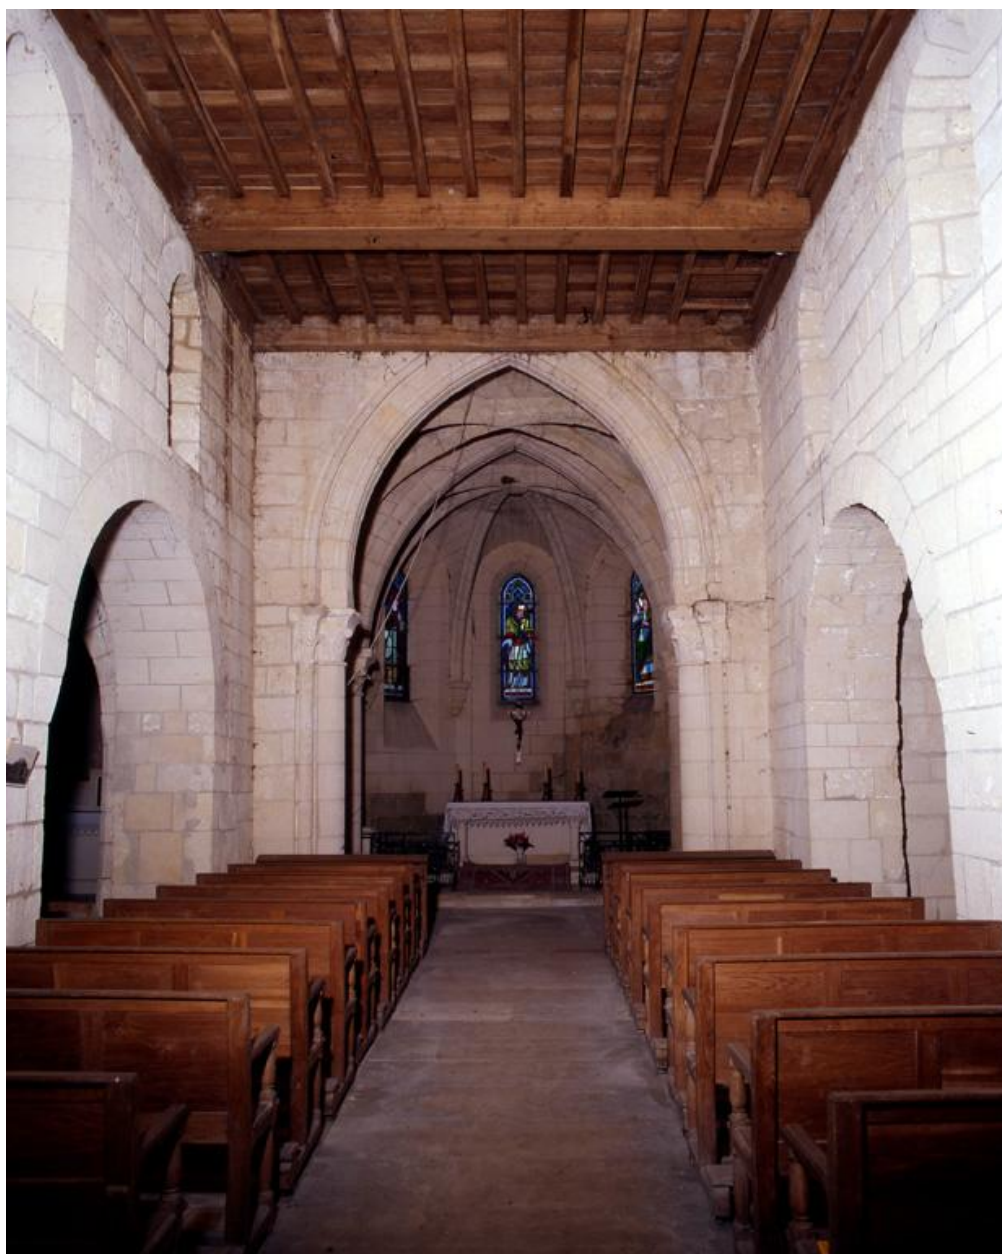
Vue intérieure, depuis  
l'entrée vers le choeur.  
Phot. Marie-Laure Monnehay-Vulliet  
IVR22\_20070200082XA

Vue intérieure, depuis l'entrée vers le chœur.

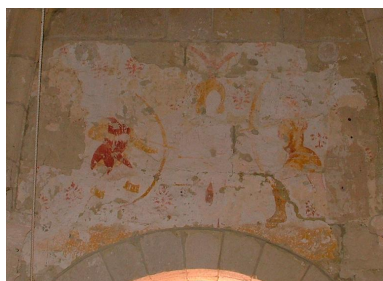
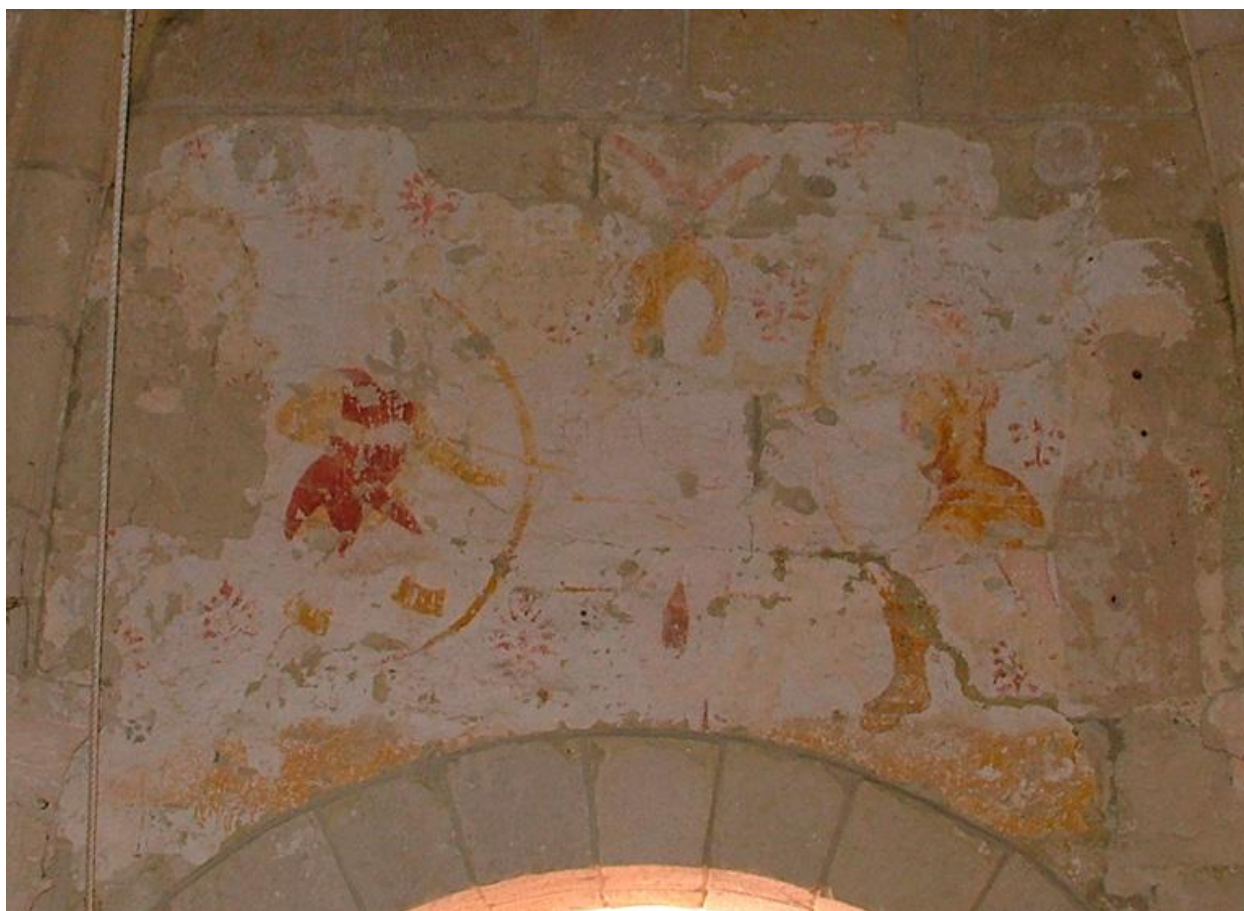
Détail des traces de peinture  
monumentale, représentant  
deux médaillons accompagnés  
chacun d'un personnage masculin  
(conservées sur l'arcade nord  
de la croisée du transept).  
Phot. Frédéric Fournis  
IVR22\_20070200156NUC1A

Détail des traces de peinture monumentale, représentant deux médaillons accompagnés chacun d'un personnage masculin (conservées sur l'arcade nord de la croisée du transept).

L'arcade nord de la croisée du transept conserve des traces de peinture monumentale, représentant deux médaillons accompagnés chacun d'un personnage masculin. Certains chapiteaux sont ornés d'acanthes. Les culots, soutenant les retombées des voûtes, sont ornés de têtes humaines ou animales.

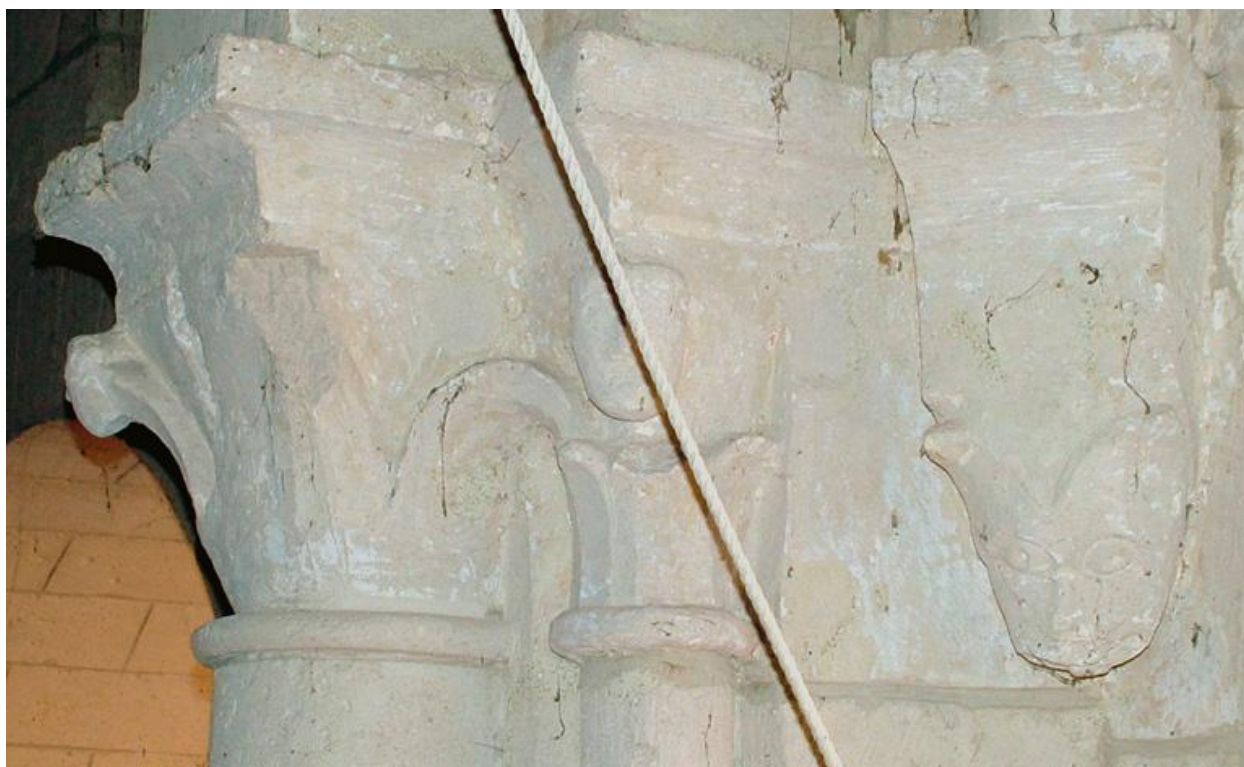
Détail du décor sculpté des culots  
soutenant les retombées des voûtes.  
Phot. Frédéric Fournis  
IVR22\_20070200157NUC1A

Détail du décor sculpté des culots soutenant les retombées des voûtes.
