Hauts-de-France, Aisne
Ostel
Rochefort

Ferme de Rochefort

Numéro de dossier : IA02001579
Date de l'enquête initiale : 2003
Date(s) de rédaction : 2003
Cadre de l'étude : patrimoine de la Reconstruction Chemin des Dames
Degré d'étude : étudié

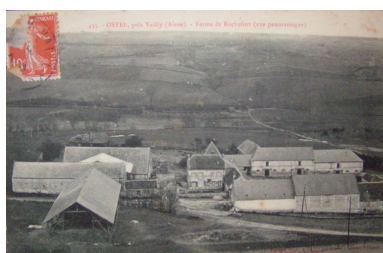
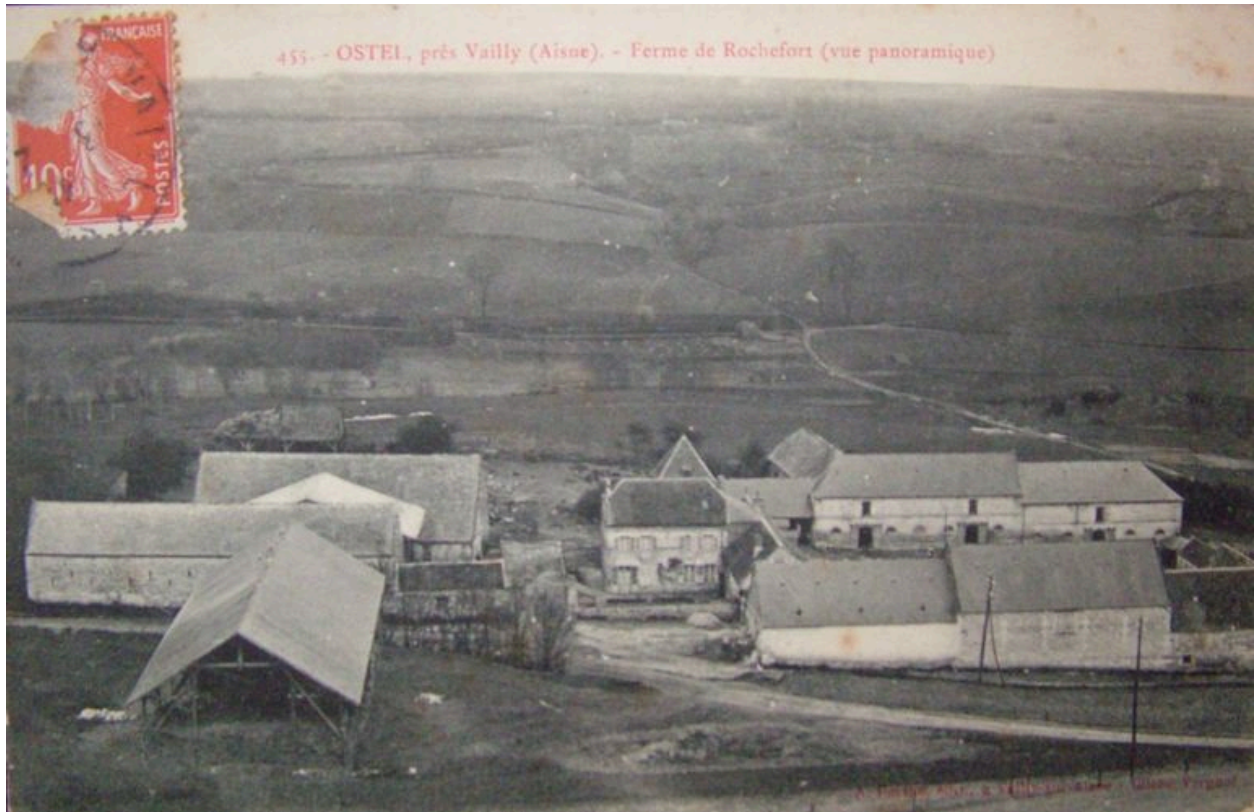
Vue panoramique de
l'ancienne ferme (coll. part).
Phot. Inès Guérin
IVR22_20050200427NUCAB

Vue panoramique de l'ancienne ferme (coll. part).

Cette ferme a été entièrement reconstruite après la Première Guerre mondiale sur l'emplacement de l'ancien complexe agricole qui semblait, d'après les documents figurés, de taille relativement importante. En effet, il possédait plusieurs vastes bâtiments distribués autour d'une cour, le logis occupant l'un des côtés de cet espace. Un pigeonnier jouxtait l'habitation à l'arrière de la propriété.

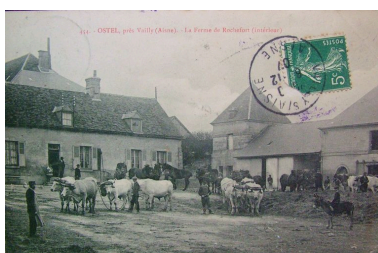
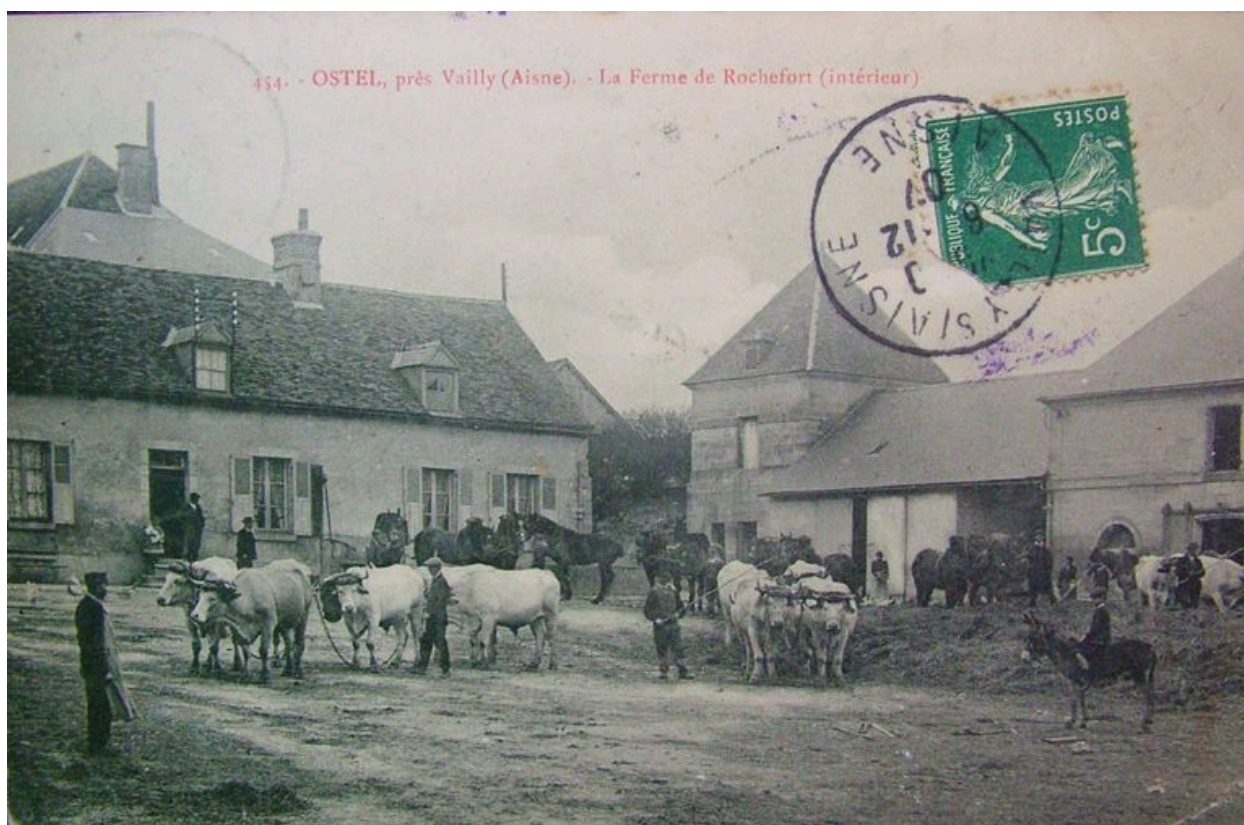
Vue de la cour de
l'ancienne ferme (coll. part).
Phot. Inès Guérin
IVR22_20050200426NUCAB

Vue de la cour de l'ancienne ferme (coll. part).

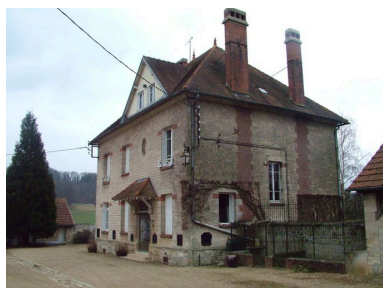
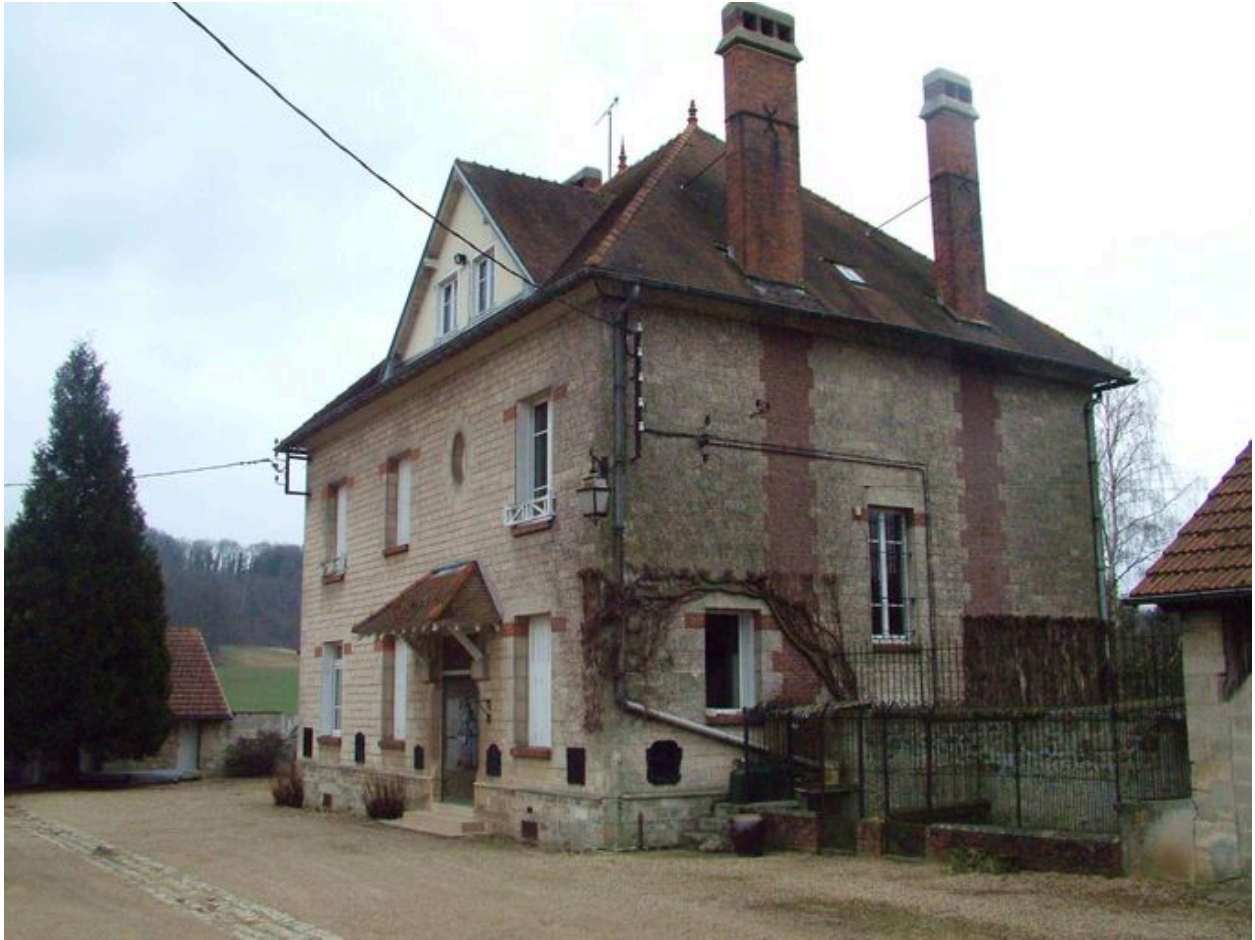
Vue générale du logis de la ferme.
Phot. Inès Guérin
IVR22_20050200538NUCA

Vue générale du logis de la ferme.

Le logis de cette ferme, isolé des bâtiments agricoles disposés autour de la cour, occupe un des quatre côtés de la propriété. La maison, de quatre travées de long, est une habitation imposante, munie d'un rez-de-chaussée surélevé, d'un étage carré et d'un niveau de comble. L'élévation des murs est entièrement constituée d'un appareillage régulier de pierre de taille contrastant avec la composition du soubassement. Située au sommet des baies ainsi qu'à la souche des cheminées, la brique possède un rôle tant décoratif qu'architectonique. Le toit à longs pans et croupes couvert en tuile est ajouré en façade d'une lucarne triangulaire percée de deux baies. La distribution symétrique des ouvertures confère à l'ensemble une certaine rigidité que la marquise de la porte d'entrée tend à atténuer. Les bâtiments agricoles massifs, distribués autour de l'espace central selon le modèle type de la ferme à cour fermée, sont constitués d'un blocage de moellon calcaire ; tous sont pourvus de greniers ajourés pour le stockage des récoltes. Le centre de la propriété est occupé par un espace parké.

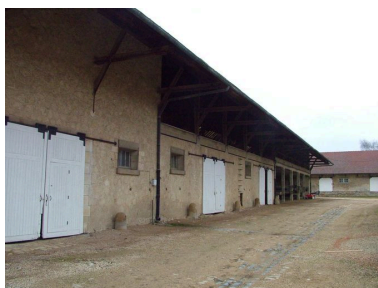
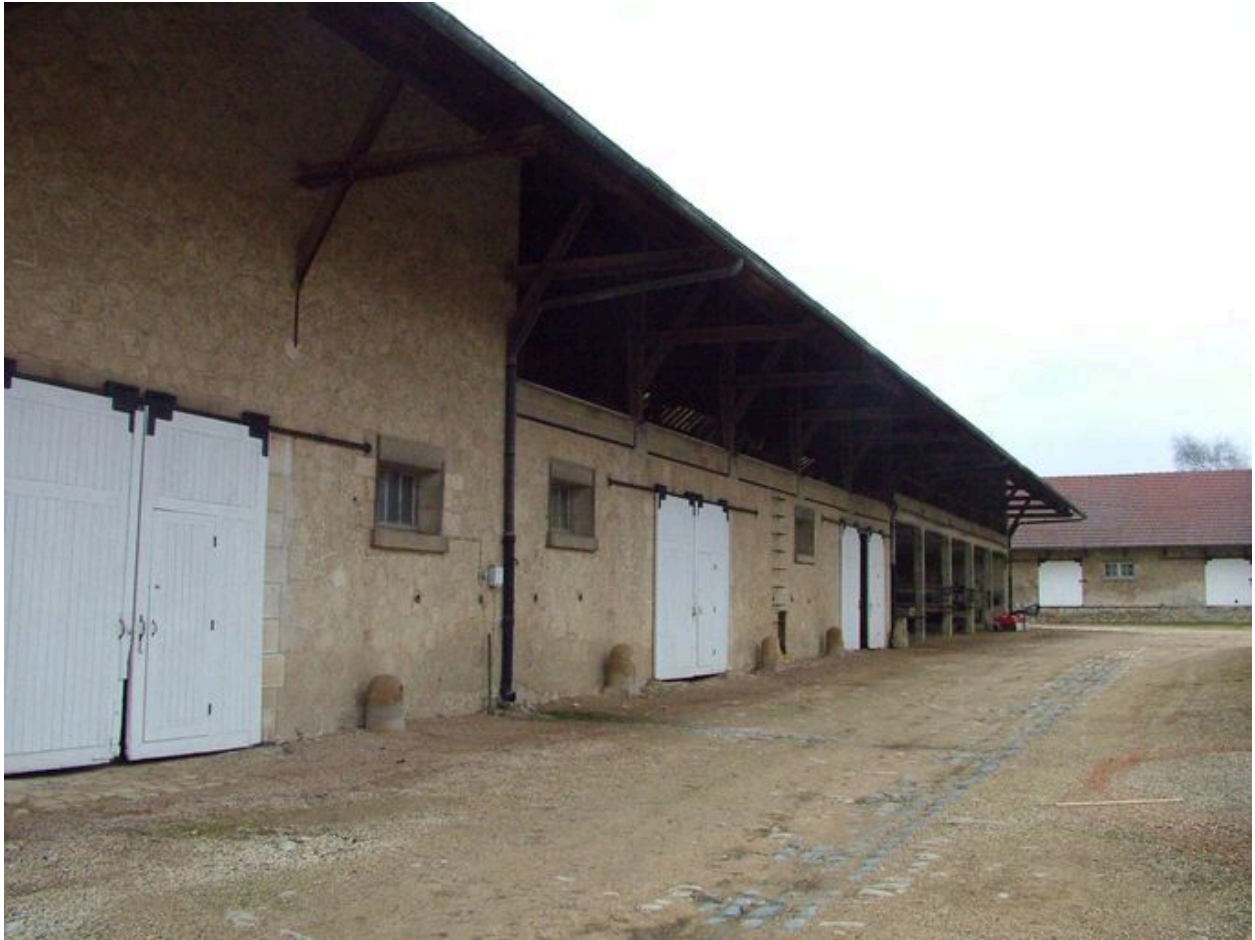
Vue des bâtiments agricoles.
Phot. Inès Guérin
IVR22_20050200539NUCA

Vue des bâtiments agricoles.

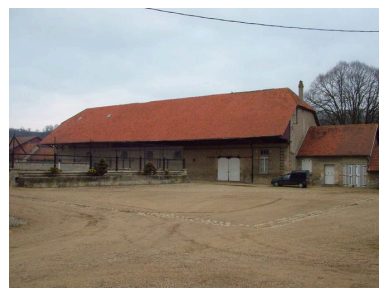
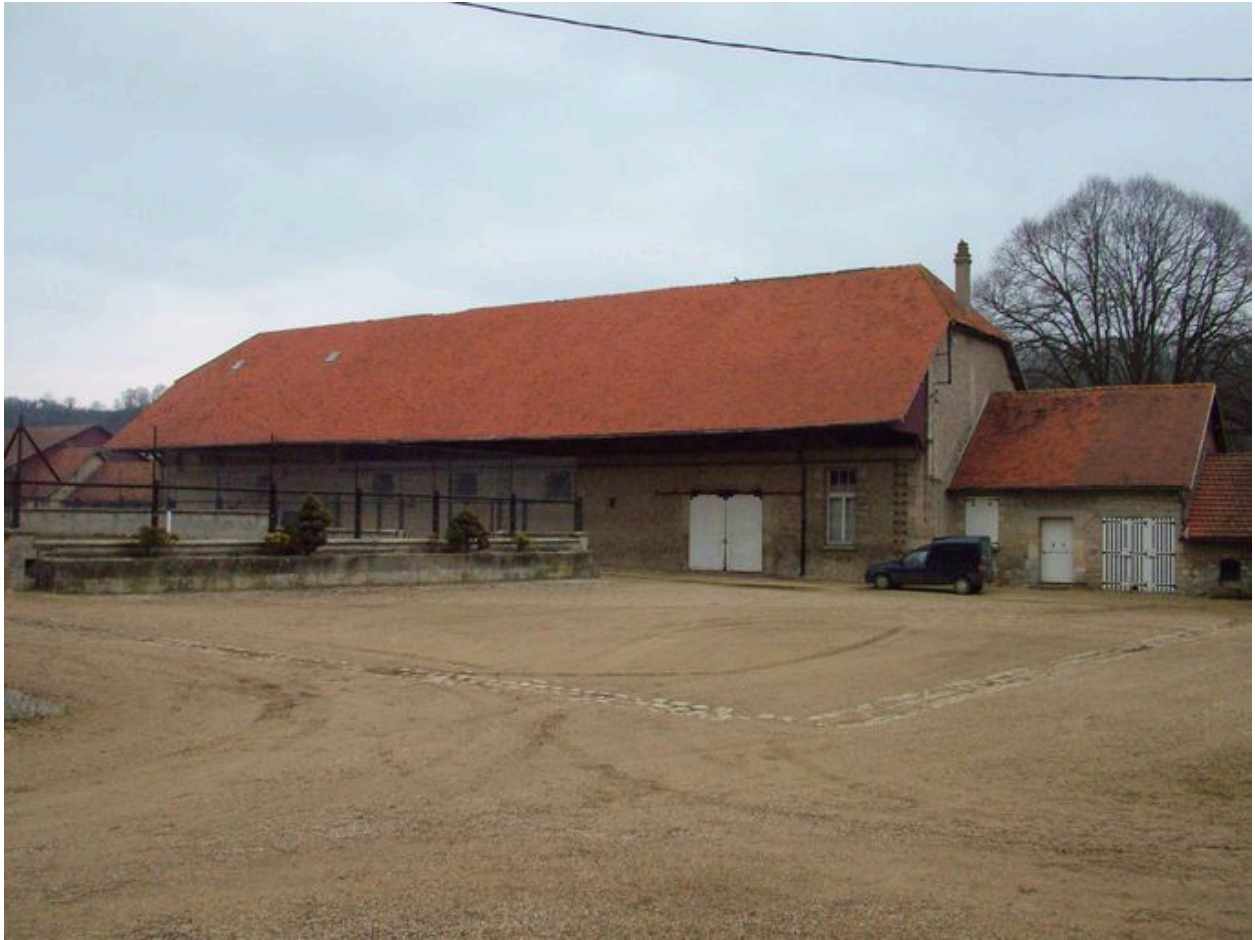
Vue des bâtiments agricoles.
Phot. Inès Guérin
IVR22_20050200540NUCA

Vue des bâtiments agricoles.
